NOTA TÉCNICA 002/2024

RELATÓRIO DE VISTORIA E LEVANTAMENTO DE ÁREAS DE RISCO EM ÁREA SITUADA NA VILA SANTA TEREZA EM SANTA MARIA / RS

RELATÓRIO DE VISTORIA E LEVANTAMENTO DE ÁREAS DE RISCO EM ÁREA SITUADA NA VILA SANTA TEREZA

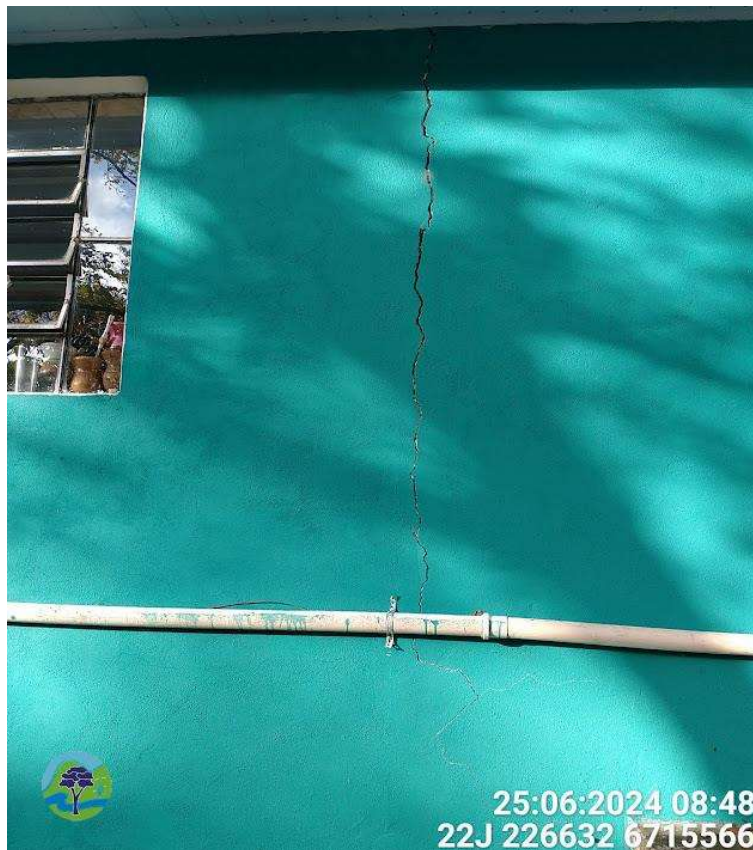
Figura 1 - Rachadura em parede de casa situada na Rua das Marcelas, a nordeste da Vila Santa Tereza, que segundo morador do local, teria ocorrido após as chuvas torrenciais de maio de 2024.

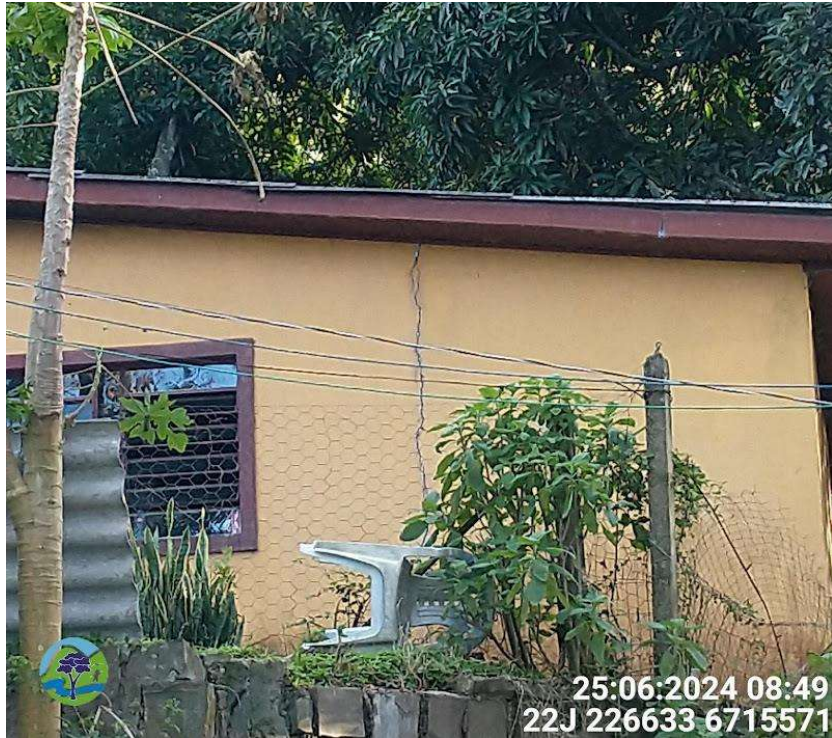
Figura 2 - Rachadura em parede de casa situada na Rua das Marcelas, a nordeste da Vila Santa Tereza,

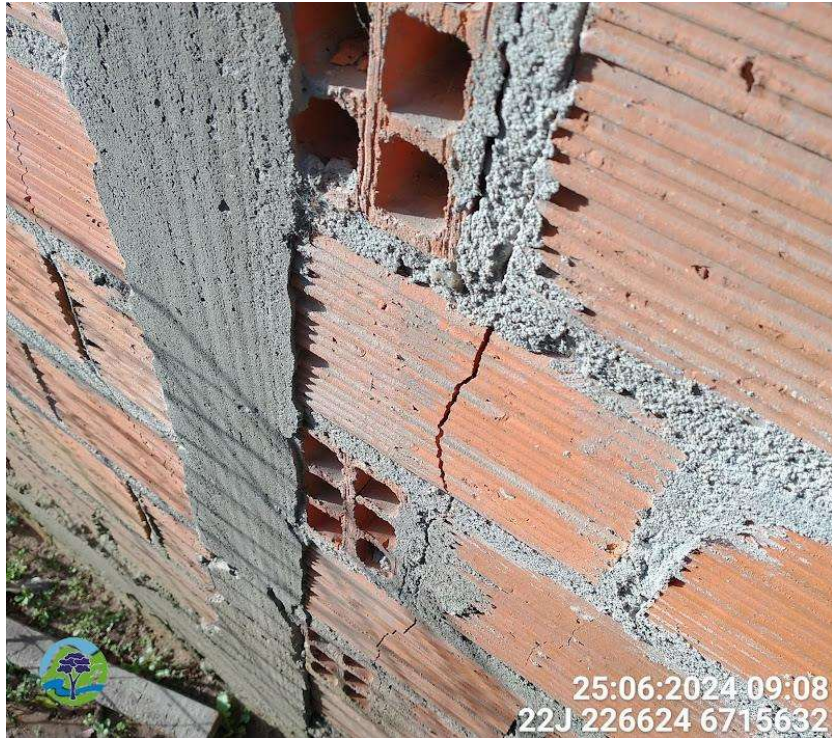
Figura 3 - Trinca em alvenaria de casa situada na Rua das Marcelas, a nordeste da Vila Santa Tereza.

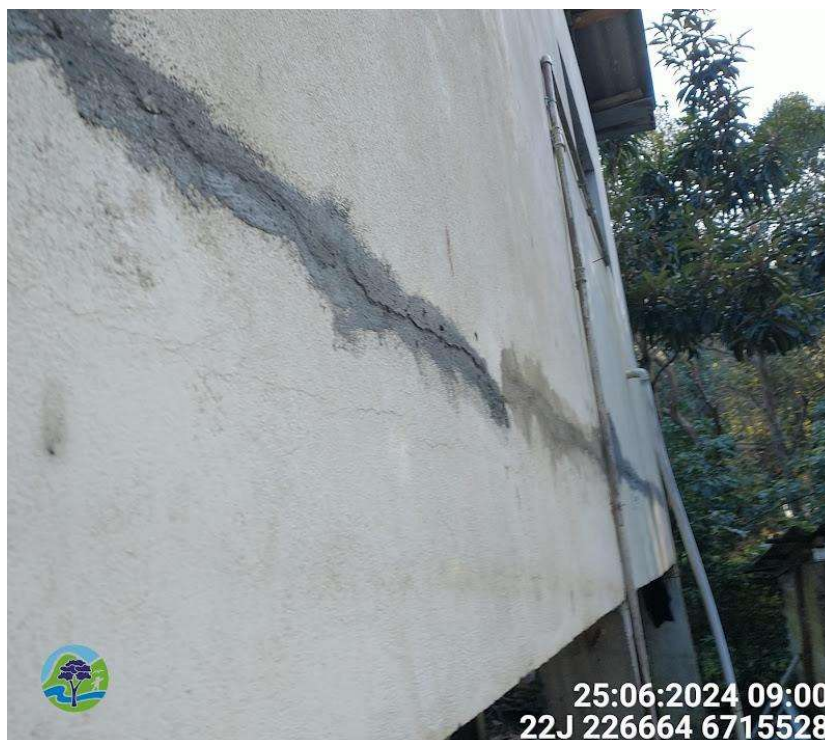
Figura 4 - Trinca em alvenaria casa situada aos fundos do endereço Rua das Marcelas nº 983.

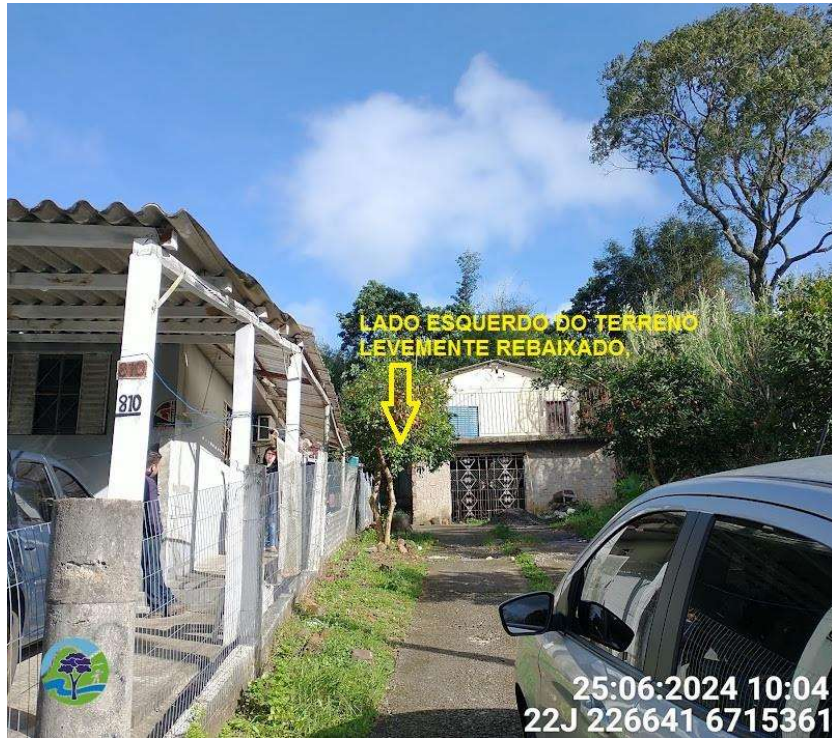
Figura 5 – Lado esquerdo do terreno da Rua das Marcelas nº 820, apresentando leve rebaixamento, indicando possível degrau de abatimento.

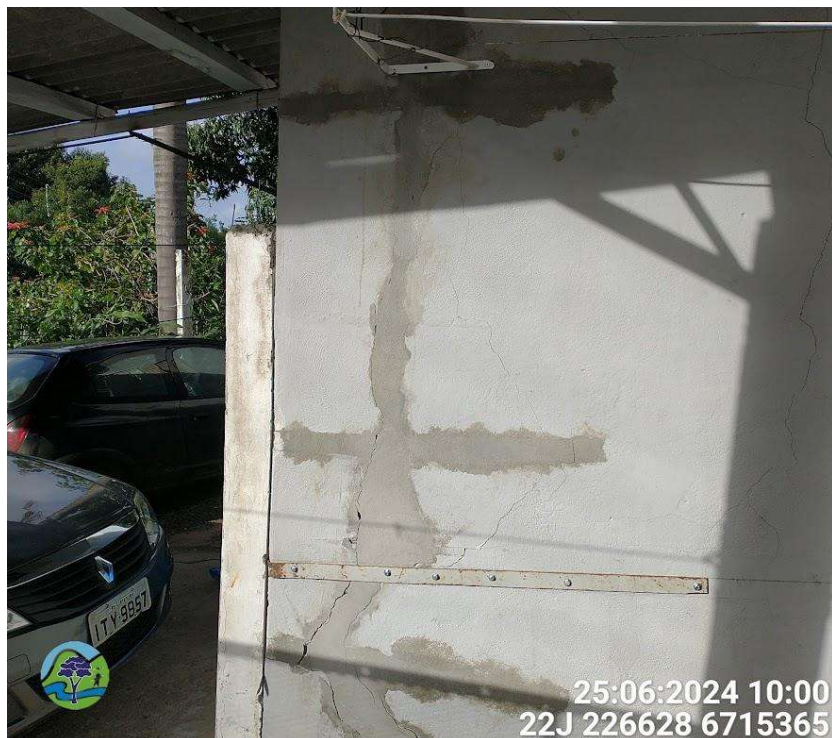
Figura 6 – Rachadura recente nas paredes de casa na Rua das Marcelas, nº 810. Nota-se que as rachaduras ocorreram após a execução de reparos na alvenaria, o que indica a continuidade da movimentação.

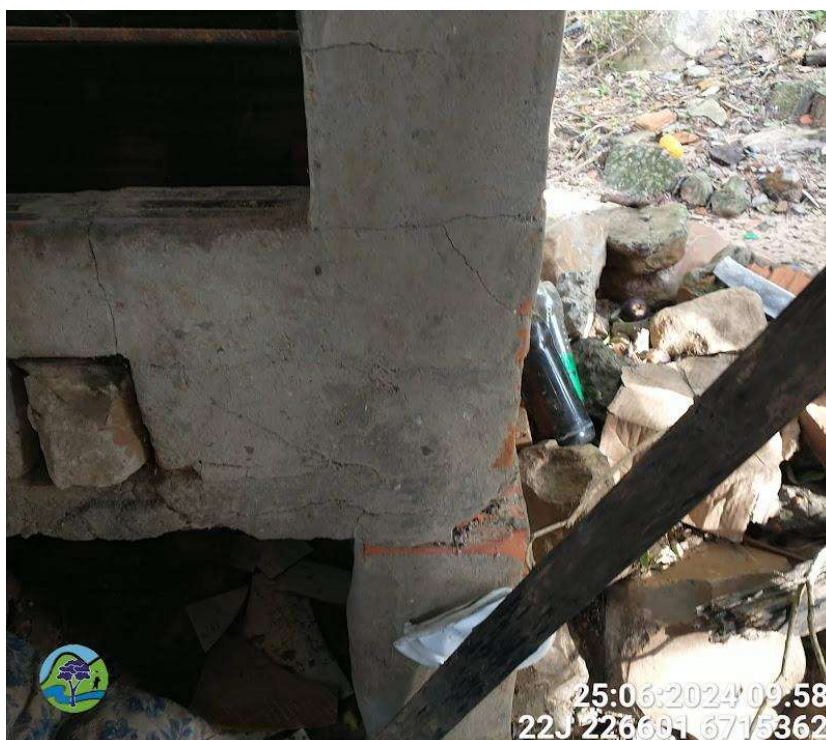
Figura 7 – Rachadura recente nas em estrutura de alvenaria na Rua das Marcelas, nº 820.

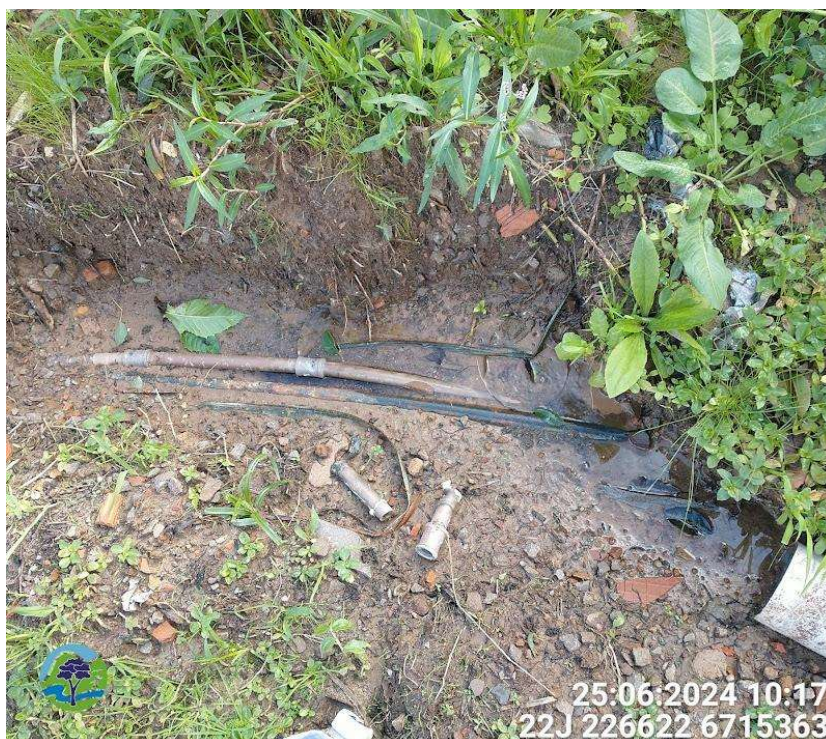
Em relação ao movimento de massa ocorrido nas proximidades da esquina da Rua Rodrigues Alves com a Rua Xingu, constatou-se que a geometria da crista do deslizamento possui dimensões maiores do que as verificadas nas vistorias anteriores. No local foi observado abatimento do terreno e rachaduras recentes em alvenarias nos endereços nº 810 e 820 da Rua das Marcelas (Figuras 5, 6 e 7). Além disso, foi relatado pelo morador da Rua das Marcelas nº 820 que têm ocorrido rompimentos constantes das tubulações de água, o que é um forte indício da atividade do deslizamento (Figura 8).

Figura 8 – Tubulação emendada na casa da Rua das Marcelas 820, devido a rompimento ocasionado pela movimentação do terreno.

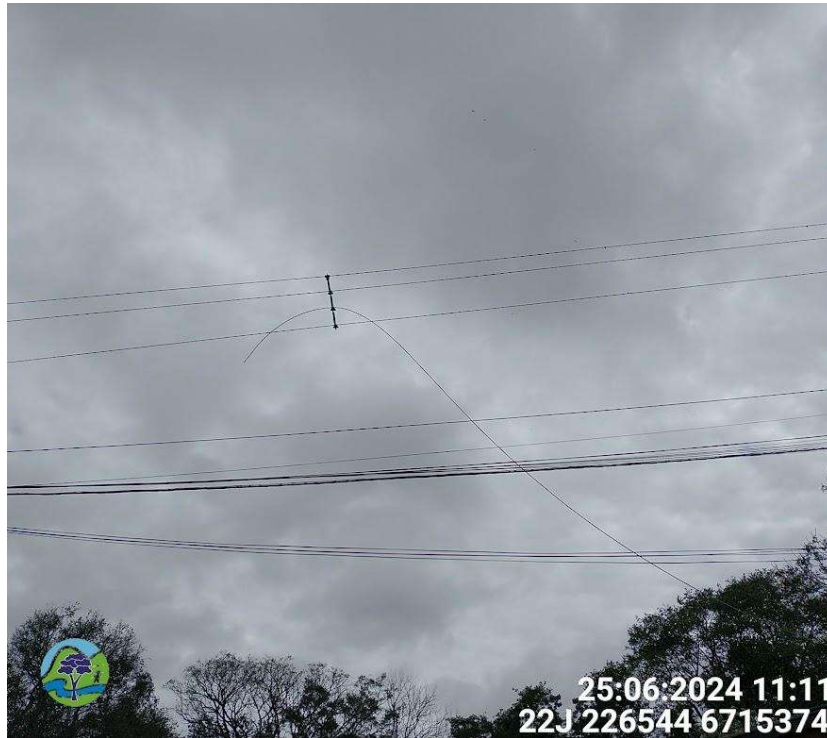
Na Rua Rodrigues Alves, foi possível constatar a ruptura de fios da rede elétrica (Figura 9), que ocorreu na madrugada do dia 25/06/2024, segundo relato de moradores do local. Isso indica que os processos de movimentação provavelmente continuam ativos.

Figura 9 – Fio da rede elétrica rompido. Nota-se também que os fios que não romperam estão bastante tensionados.

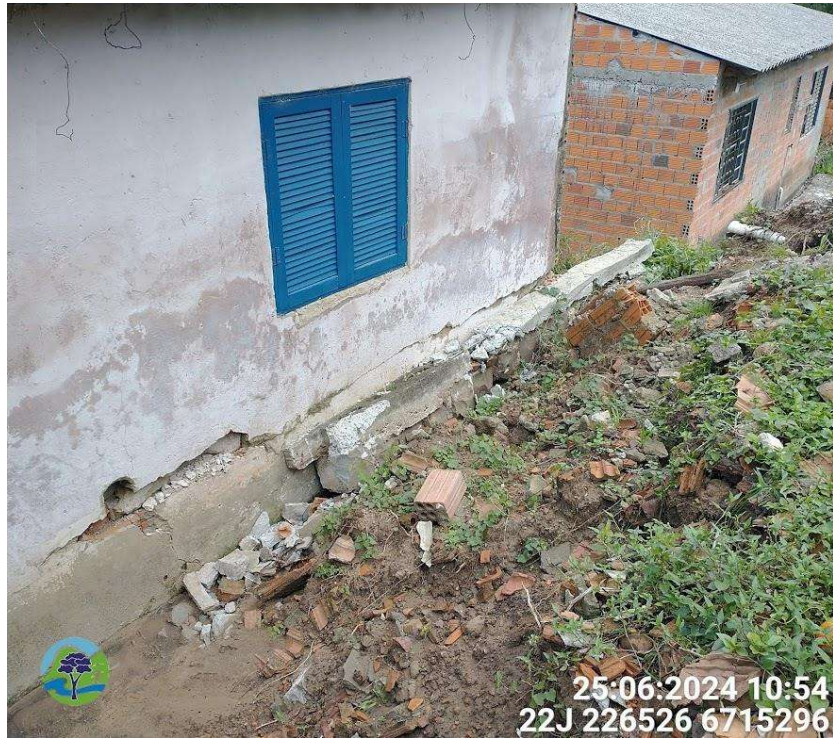
Ao longo da Rua Agudo foram observadas evidências, como rachaduras em algumas casas, a queda de um muro, e surgência de água no pátio das casas, todos ocorridos após os eventos chuvosos de maio. Tais eventos são compatíveis com as consequências das movimentações de solo que ocorrem no sopé de deslizamentos. As figuras 10, 11 e 12 demonstram alguns danos constatados.

Figura 10 – Local da queda de muro na Rua Agudo nº 103.. Na ocasião o proprietário já havia recolhido a maior parte do entulho. Nota-se também o comprometimento da estrutura da casa, ao lado.

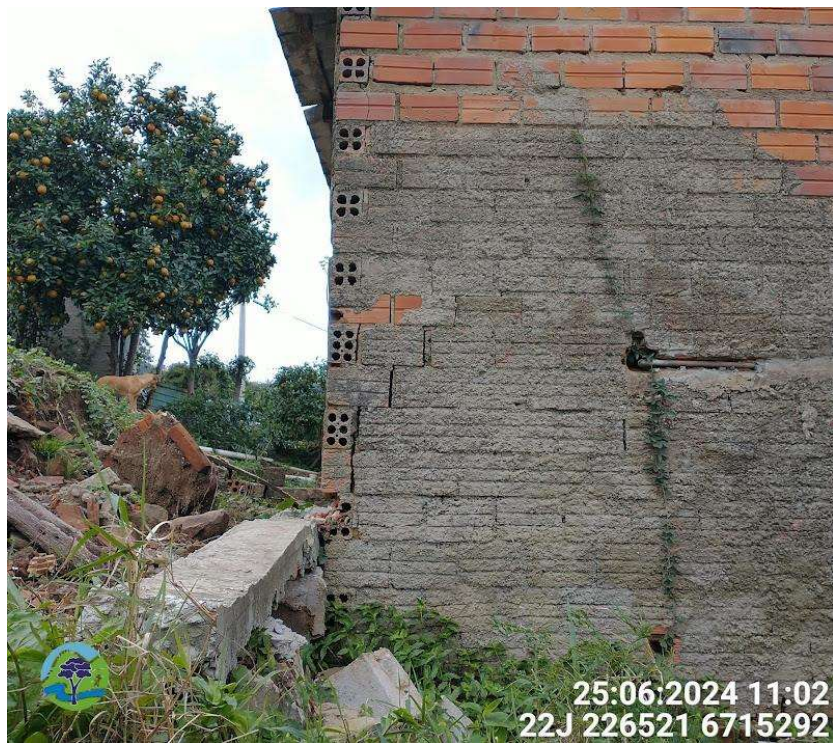
Figura 11 – Rachadura na Parede de casa na Rua Agudo nº 103.

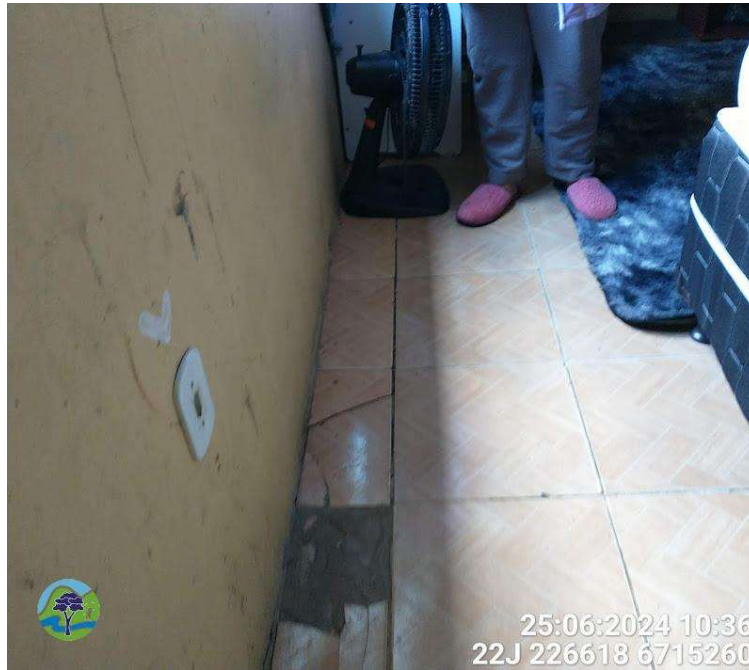
Figura 12 – Rachadura com leve soerguimento no piso da casa da Rua Agudo nº 32, que, segundo a moradora, surgiu após as chuvas torrenciais de maio de 2024.

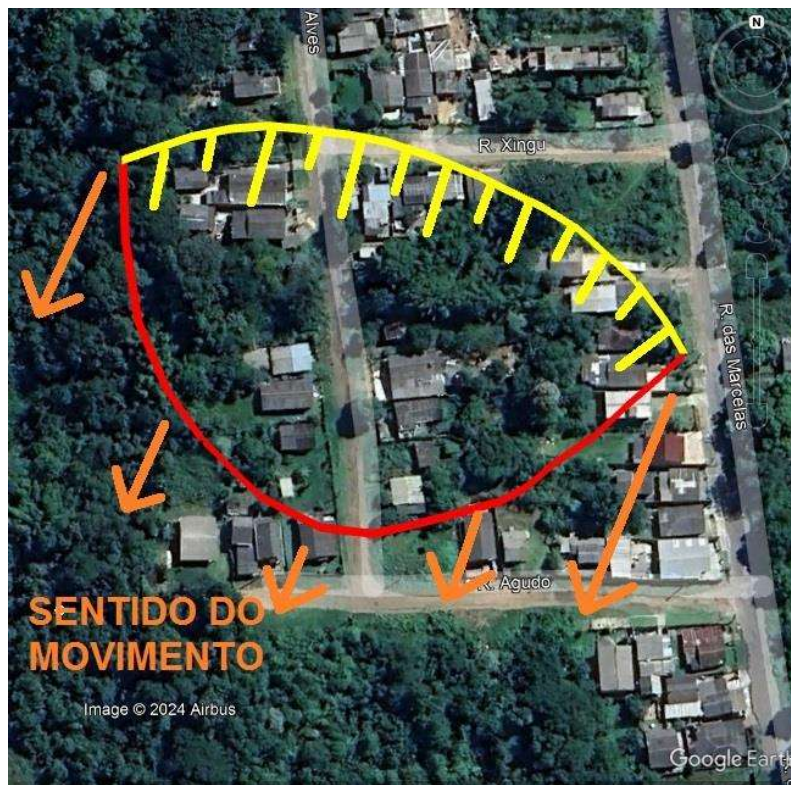
A partir das informações obtidas em campo no dia 25/06/2024, é possível fazer uma nova inferência sobre a geometria do deslizamento, conforme indicado na Figura 13.

Figura 13 – Geometria do deslizamento com base em vistorias realizadas até o dia 25/06/2024. As setas indicam o sentido da movimentação do solo.

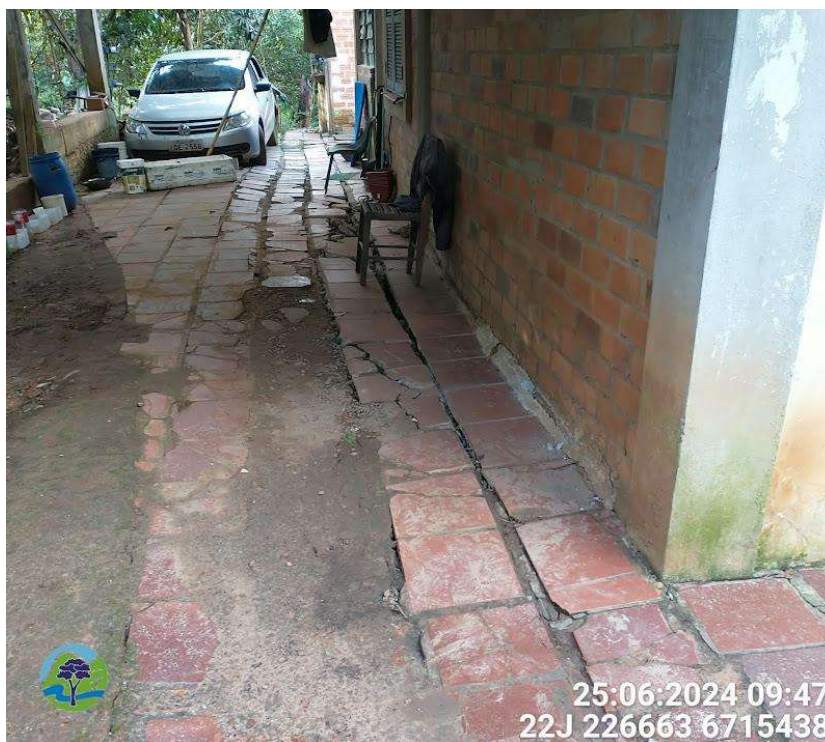
- Duas edificações situadas na Rua das Marcelas, nº 981 (Figuras 14, 15 e 16)

Figura 14 – Movimentação do terreno percebida no piso da garagem da casa da Rua das Marcelas 981, que apresenta grandes rachaduras. Segundo o morador, em dias de chuvas torrenciais, a água cumula no local e infiltra com facilidade nas rachaduras.

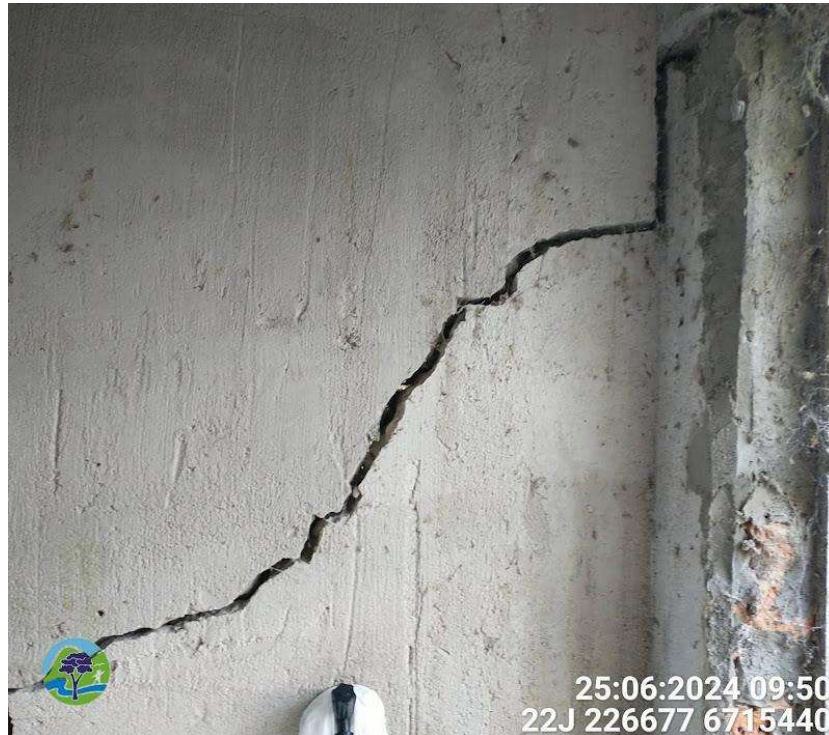
Figura 15 – Edificação nos fundos do endereço Rua das Marcelas 981. Segundo o morador do local, a rachadura aumentou significativamente durante os eventos chuvosos de maio de 2024.

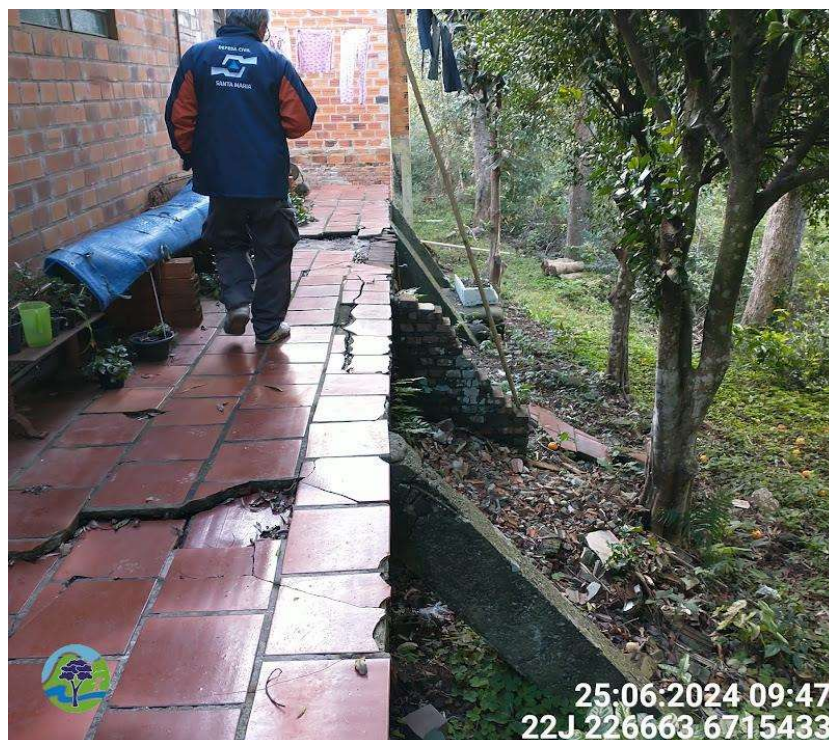
Figura 16 – Rachaduras e rebaixamento do piso lateral da casa da Rua das Marcelas 981, indicando o carreamento de solo abaixo da estrutura em função do fluxo de água. Nota-se que já foram construídas estruturas de concreto com a intenção de impedir a movimentação da edificação.

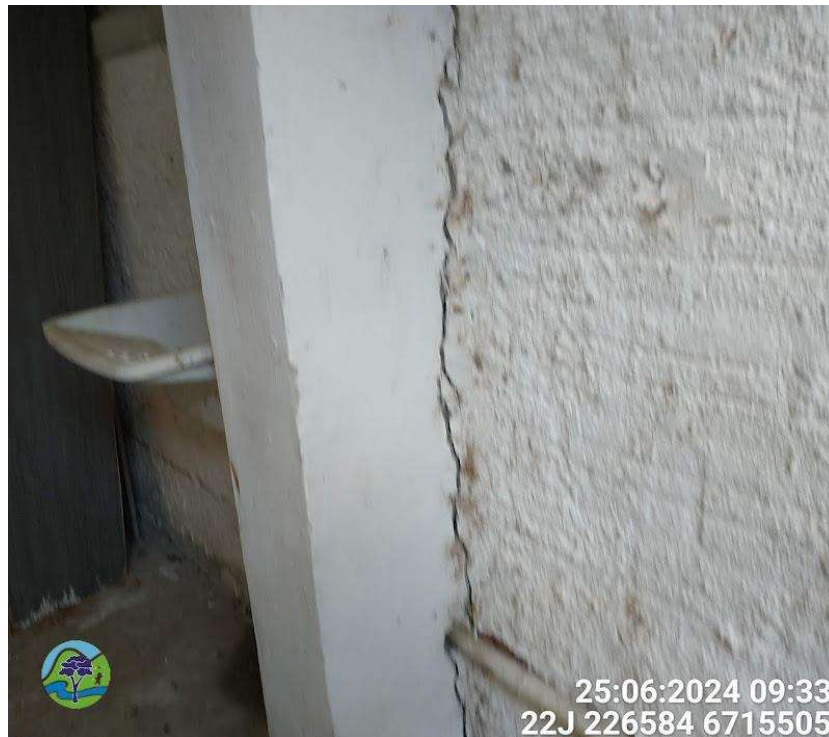
- Edificações do entorno do sobrado situado aos fundos do endereço Rua das Marcelas Nº 226 (Figuras 17 e 18).

Figura 17 - Rachadura recente Junto ao pilar de sustentação do sobrado aos fundos do nº 226 da Rua das Marcelas.

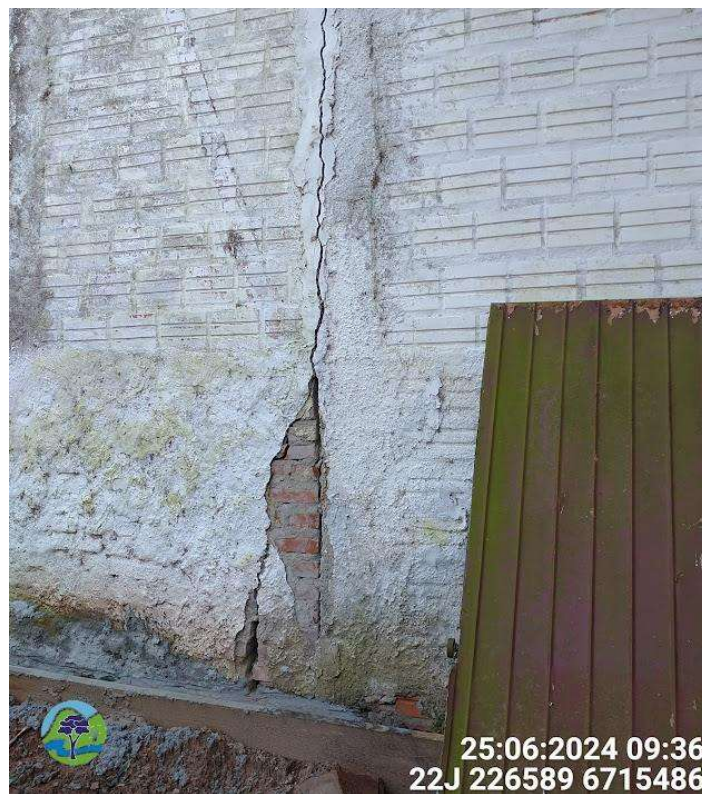
Figura 18 - Rachadura recente no sobrado situado aos fundos do nº 226 da Rua das Marcelas.

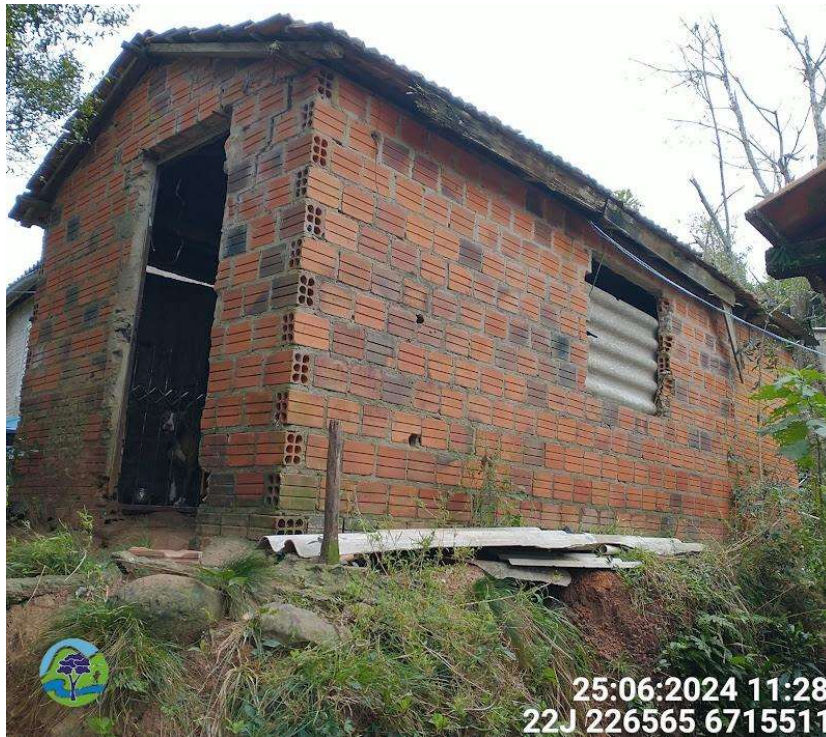
- Duas edificações localizadas na Rua Miraguai, localizados entorno da coordenada UTM 22J 226558 mE / 6715514 mS (Figuras 19, 20 e 21).

Figura 19 – Edificação na Rua Miraguai, coordenada UTM 22J 226558mE/6715514mS. A mesma está situada junto à corte subvertical no terreno e apresenta várias rachaduras. Caso venha a colapsar, poderá atingir a casa ao lado.

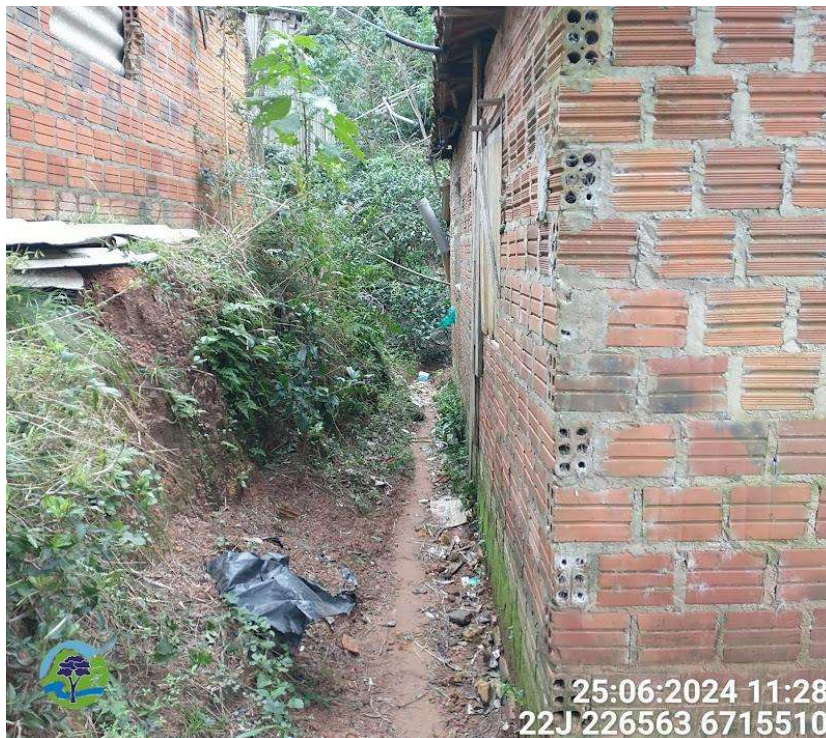
Figura 20 – Edificação com risco de desabamento (a esquerda da imagem), que pode provocar danos a casa ao lado (a direita da imagem) .

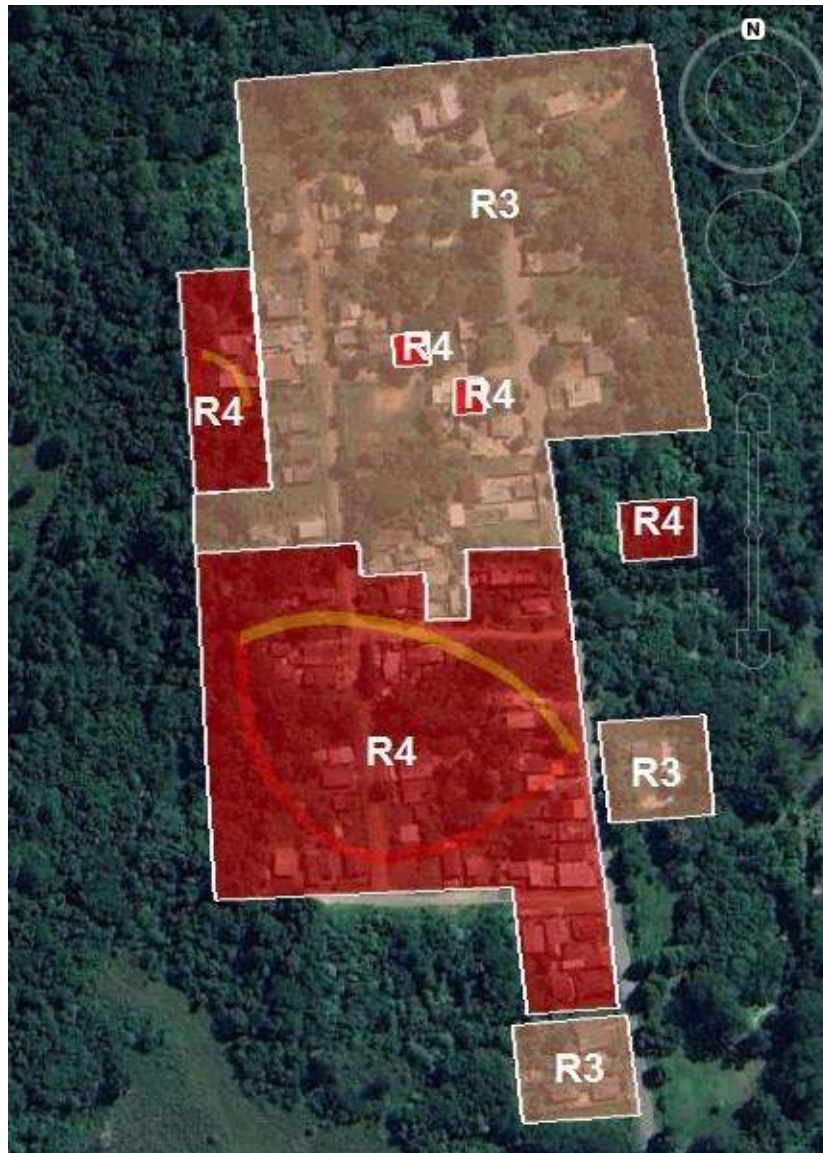
Diante das evidências constatadas in loco, com danos em edificações disseminados na zona compreendida entre a Rua Rodrigues Alves e a Rua das Marcelas, além de danos pontuais ao sul e a leste dessa área, é de extrema relevância que sejam ampliadas as áreas de risco, conforme indicado na figura 20.

Figura 20 – Delimitação das áreas de risco (R3 - ALTO e R4 MUITO ALTO), com base em informações obtidas até a vistoria do dia 25/06/2024

Cabe destacar que embora existam habitações sem danos aparentes na zona classificada como R4, essas casas estão localizadas a jusante da zona que apresenta movimentação de massa de grande extensão que pode vir a atingi-las, portanto as mesmas devem ser enquadradas no grau de risco máximo (R4).

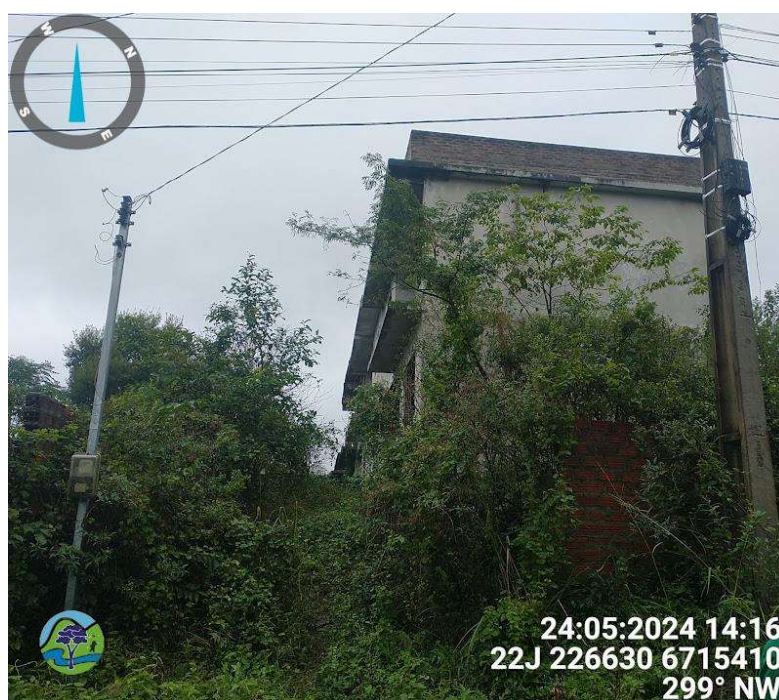
Na vistoria do dia 24/05/2024 foi constatado que uma construção abandonada situada na Rua das Marcelas com graves danos estruturais, aparentemente em estado de iminente colapso (Figuras 1, 2 e 3). Embora os danos não indiquem processos de movimento de massa, mas sim patologias estruturais e de fundações do prédio, é importante, como medida preventiva, a inclusão da zona do entorno da edificação como Área de Risco Muito Alto (R4).

Figura 1 - Construção abandonada com danos estruturais, localizada na Rua das Marcelas.

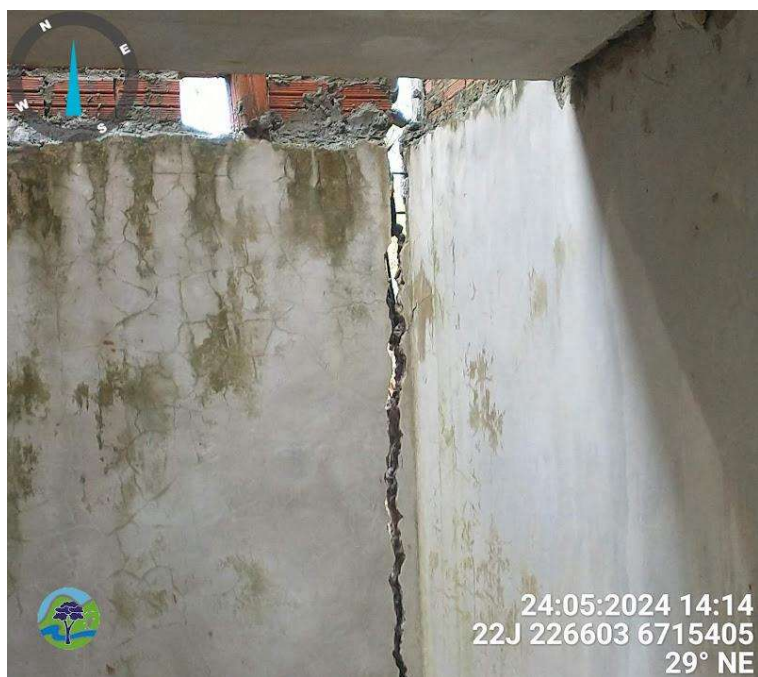
Figura 2 – Rachadura na estrutura do prédio.

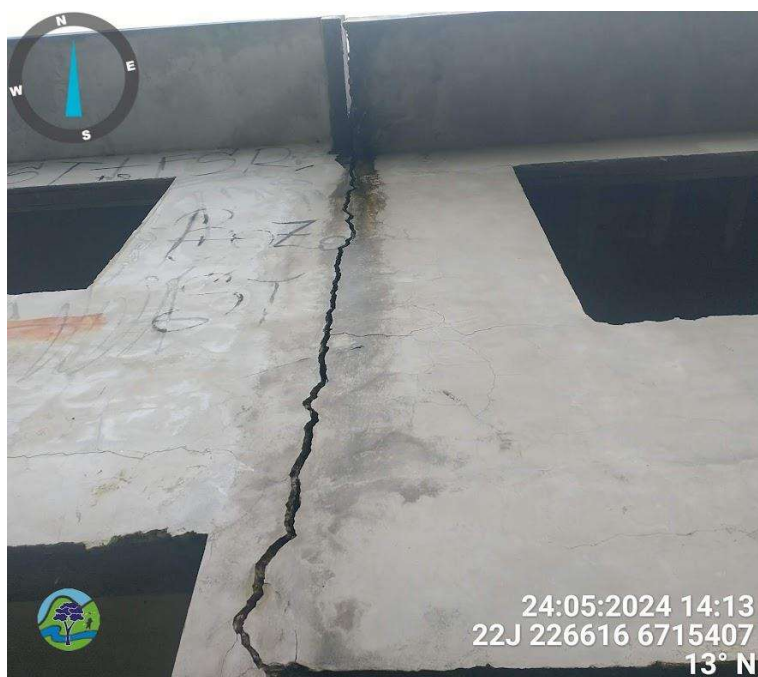
Figura 3 - Rachadura na estrutura do prédio.

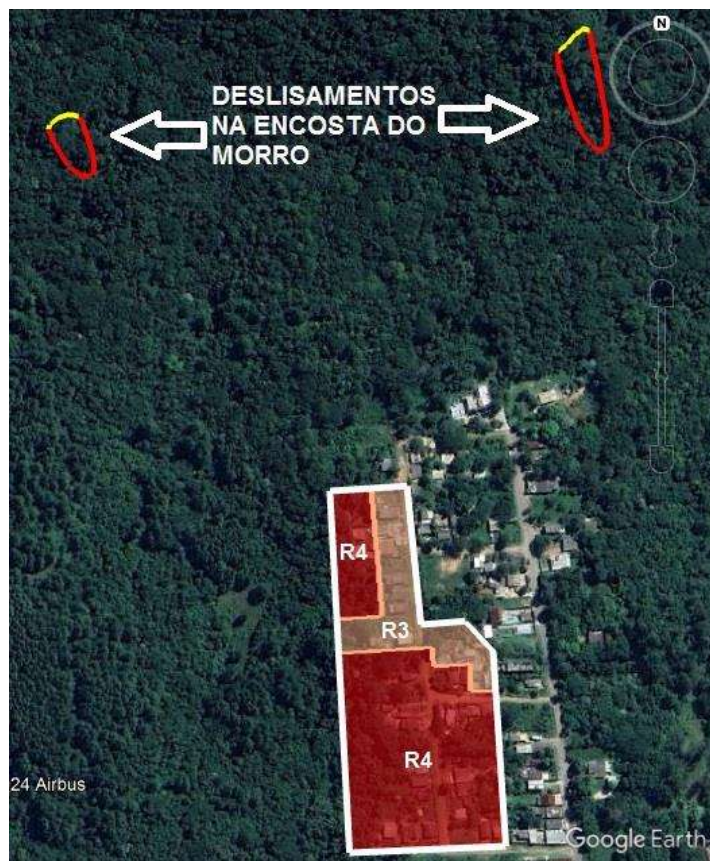
Na ocasião do dia 29/05/24, moradores da área relataram deslizamentos na encosta do morro, próximos às coordenadas UTM 22J 226245 mE / 6715824 mS e 226642 mE / 6715889 mS. Com a ajuda dos moradores, foi possível chegar próximo dos pontos onde os deslizamentos ocorreram, porém não foi possível ter uma visão ampla dos eventos, pois o acesso é bastante restrito devido à inclinação e à vegetação densa. A figura 4 ilustra a localização e a forma aproximada dos deslizamentos. As figuras 5 e 6 demonstram imagens obtidas *in loco* das movimentações de massa.

Figura 4 - Localização dos deslizamentos junto à encosta do morro.

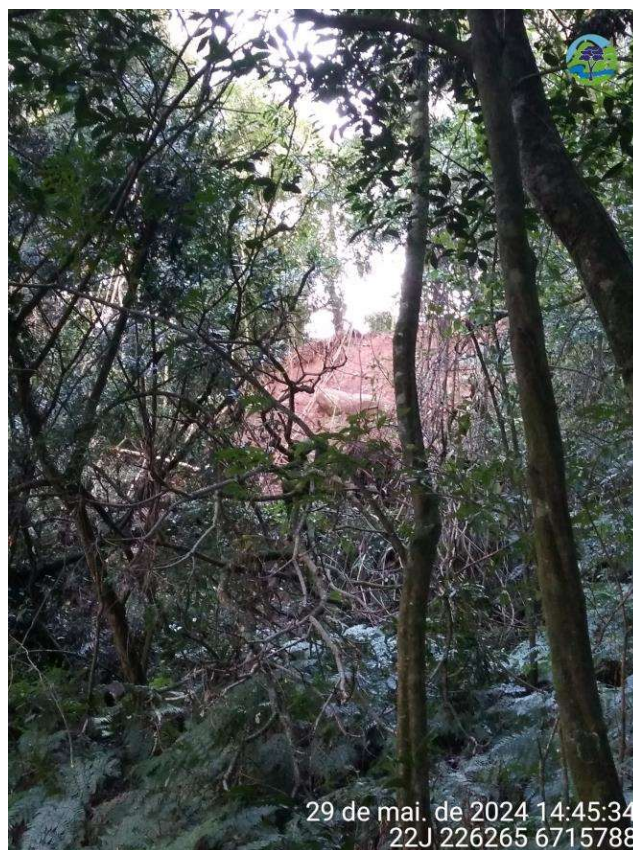
Figura 5 - Deslizamento na encosta do morro, situado a noroeste da Vila Santa Tereza

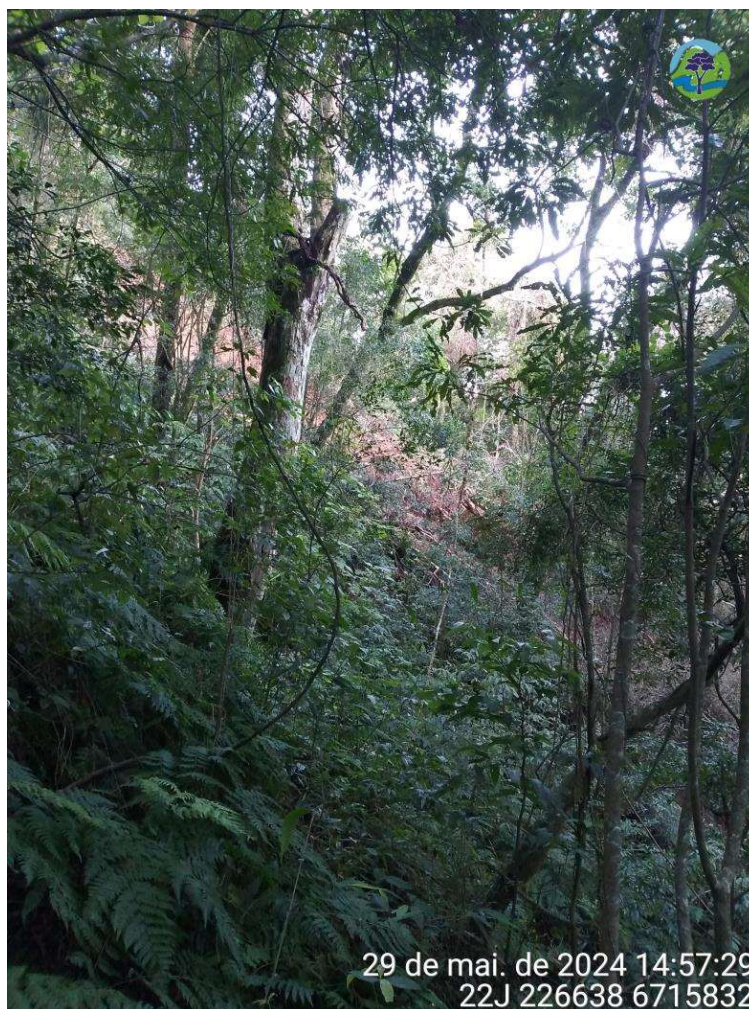
Figura 6 - Deslizamento na encosta do morro, situado a nordeste da Vila Santa Tereza.

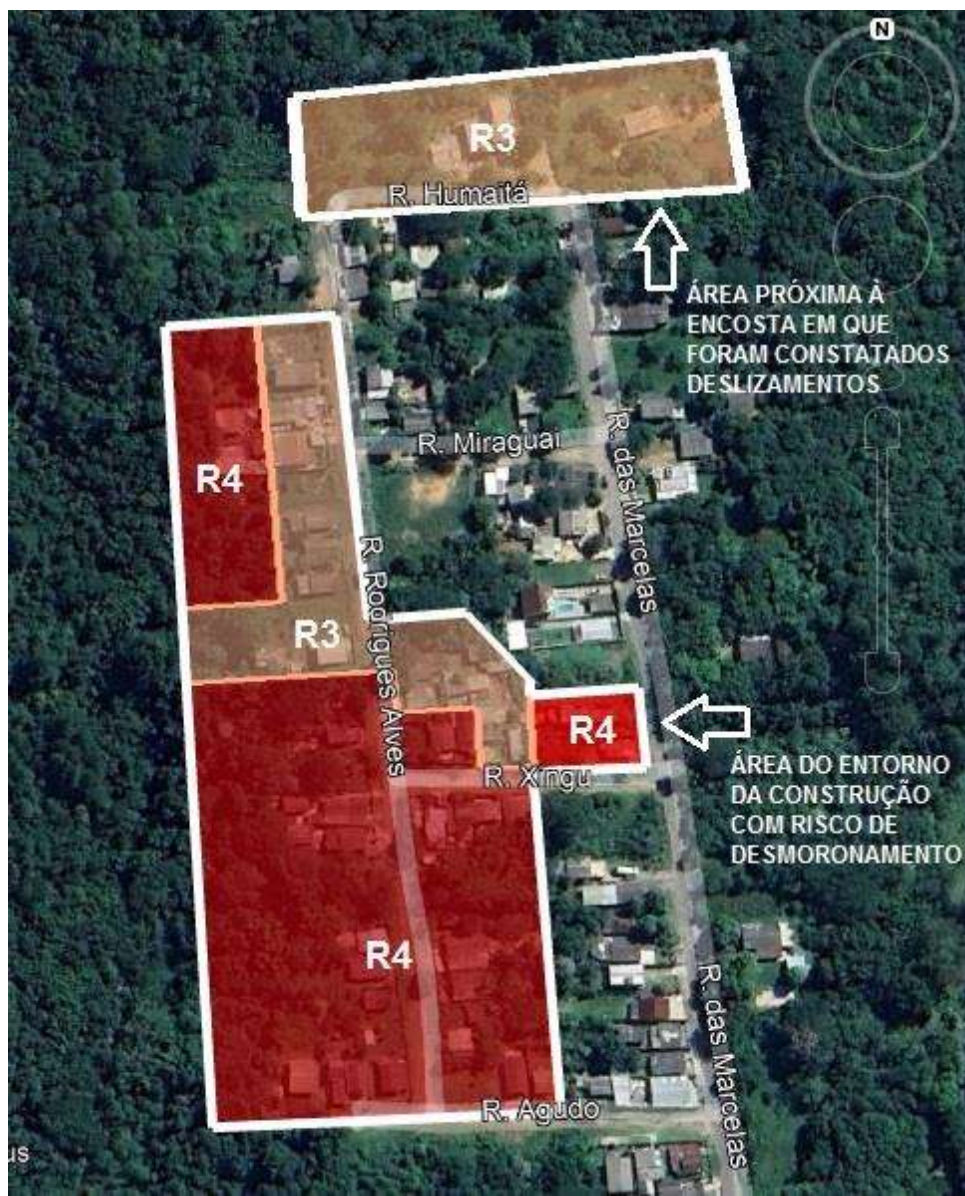
Conforme a situação observada em campo nas duas últimas vistorias, **torna-se imprescindível a ampliação da atual poligonal de áreas de risco, contemplando também a área de influência da edificação que corre risco de desmoronamento, a qual deve se enquadrar como de Risco Muito Alto (R4). Também é importante considerar uma nova poligonal abrangendo a edificações que estão mais próximas da encosta do morro, atribuindo a essa o grau de Risco Alto (R3). A Figura 7 demonstra as projeções das áreas de risco atualizadas.**

Figura 7 - Mapa com a classificação das áreas de risco (R3 - ALTO e R4 MUITO ALTO), ampliadas após vistorias dos dias 24/05/2024 e 29/05/2024.

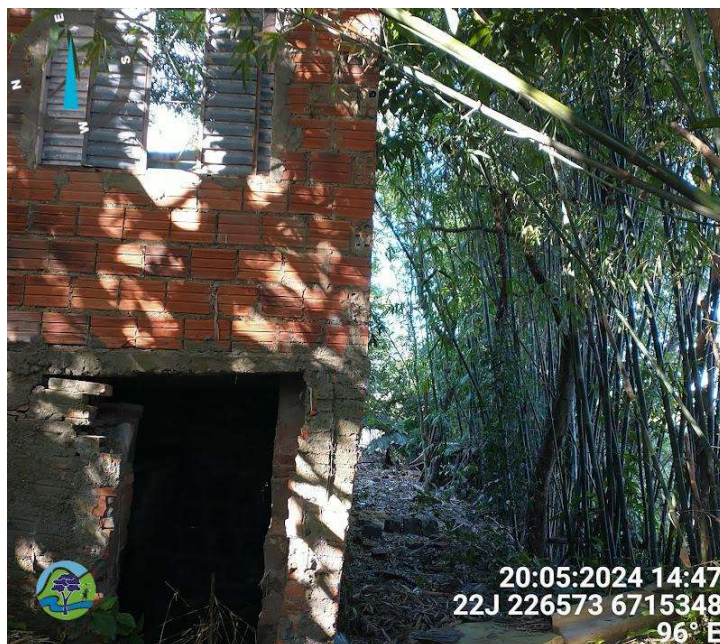
Na ocasião foram registrados outros indícios relacionados aos danos causados pelo movimento de massa situado na esquina da Rua Xingu com a Rua Rodrigues Alves, principalmente rachaduras nas edificações (Figuras 1 e 2)

Figura 1 - Estrutura de alvenaria deformada e com diversas rachaduras.

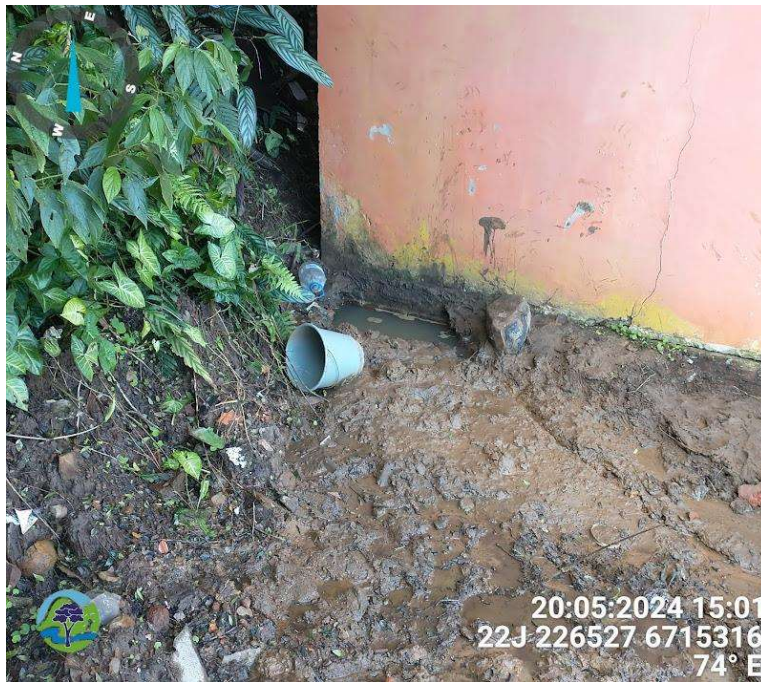
Na casa situada na coordenada UTM 22J 226527 / 6715316, que apresentou deslocamento lateral das vigas de alicerce, foi possível observar considerável quantidade de água exfiltrando do solo abaixo da construção (Figura 3). Esse fato é mais uma evidência de que esse local corresponde a zona da base do escorregamento, já que a superfície de ruptura do solo tende à facilitar o escoamento das águas subterrâneas para o pé do deslizamento. Nessa edificação também foi observada uma nova rachadura que não foi constatada na primeira vistoria (Figura 4). Observou-se também a construção de pilares

Figura 3 – Considerável quantidade de água exfiltrando do solo abaixo da casa.

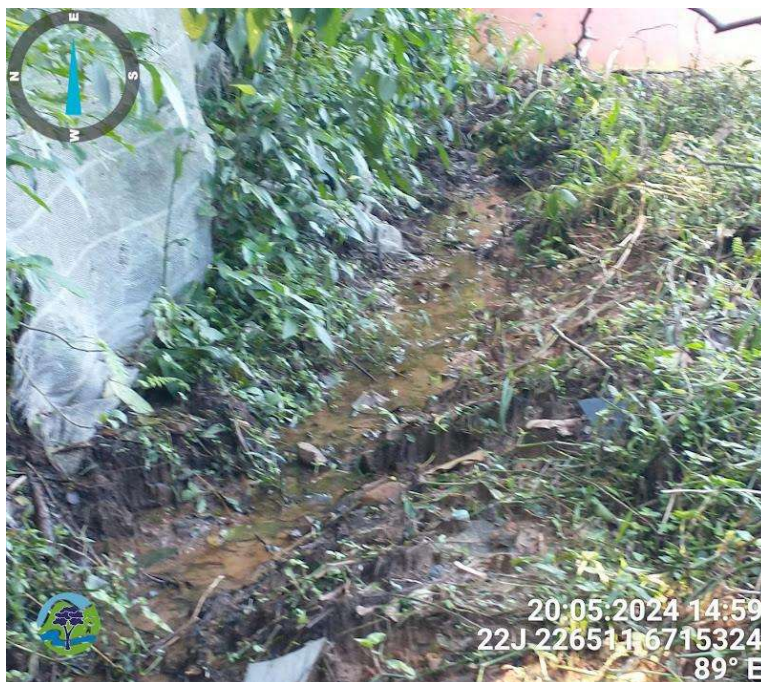
Figura 4 – Água corrente com origem no solo abaixo da casa. Ao fundo, é possível ver nova rachadura na estrutura de alvenaria.

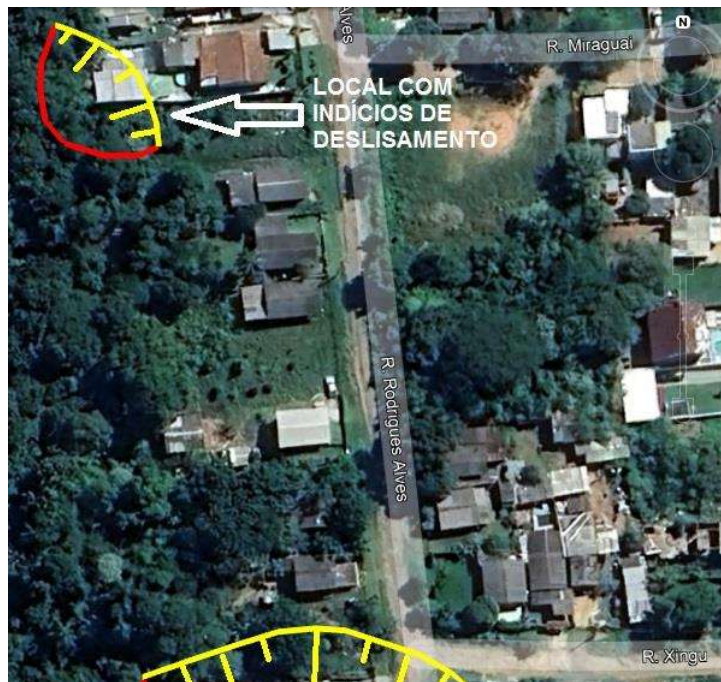
Figura 5 - Indicação da zona de deslizamento, situada a norte.

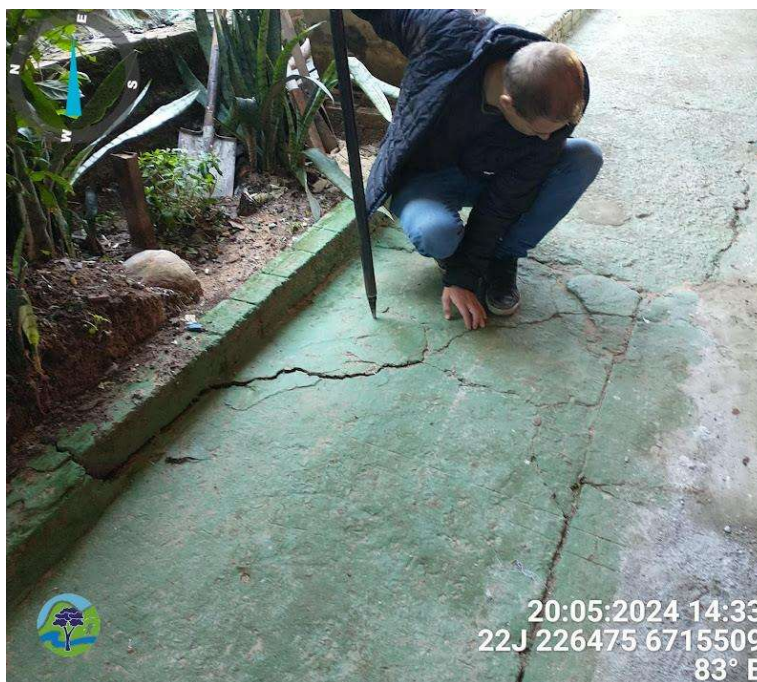
Figura 6 - Fissuras no piso que surgiram após o último evento de chuva intensa.
