NOTA TÉCNICA 002/2024

RELATÓRIO DE VISTORIA E LEVANTAMENTO DE ÁREAS DE RISCO EM ÁREA SITUADA NA VILA SANTA TEREZA EM SANTA MARIA / RS

RELATÓRIO DE VISTORIA E LEVANTAMENTO DE ÁREAS DE RISCO EM ÁREA SITUADA NA VILA SANTA TEREZA

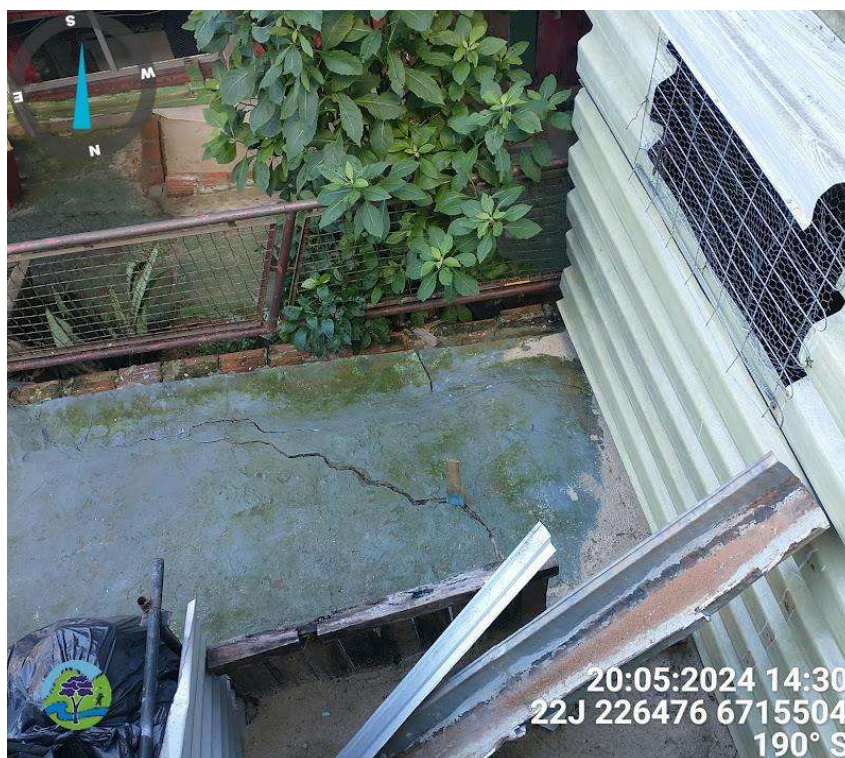
Figura 7 - Fissuras no piso que surgiram após o último evento de chuva intensa, indicando ruptura do solo.

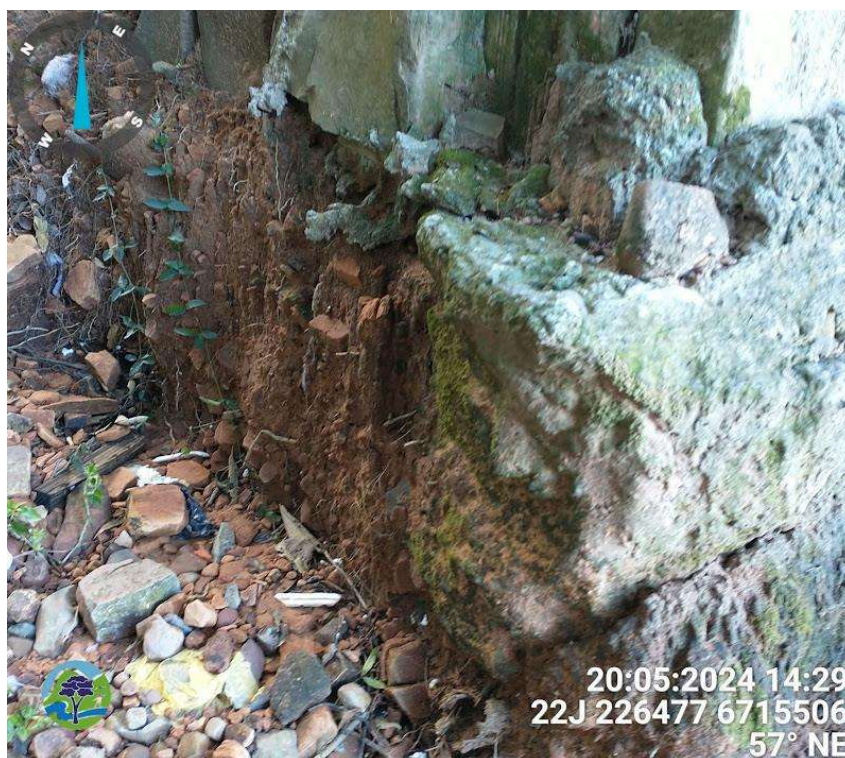
Figura 8 - Solo da lateral e da base da sapata erodido.

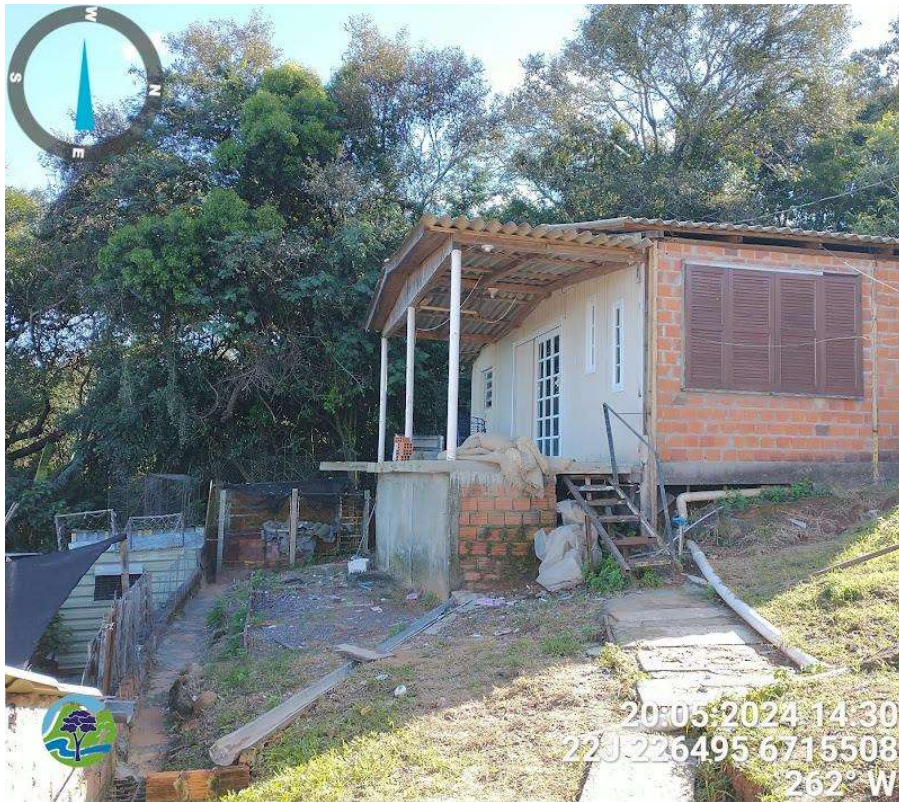
Figura 9 – Casa com fundações fragilizadas, situada próxima a zona com indícios de movimento de massa que surgiram após as últimas chuvas.

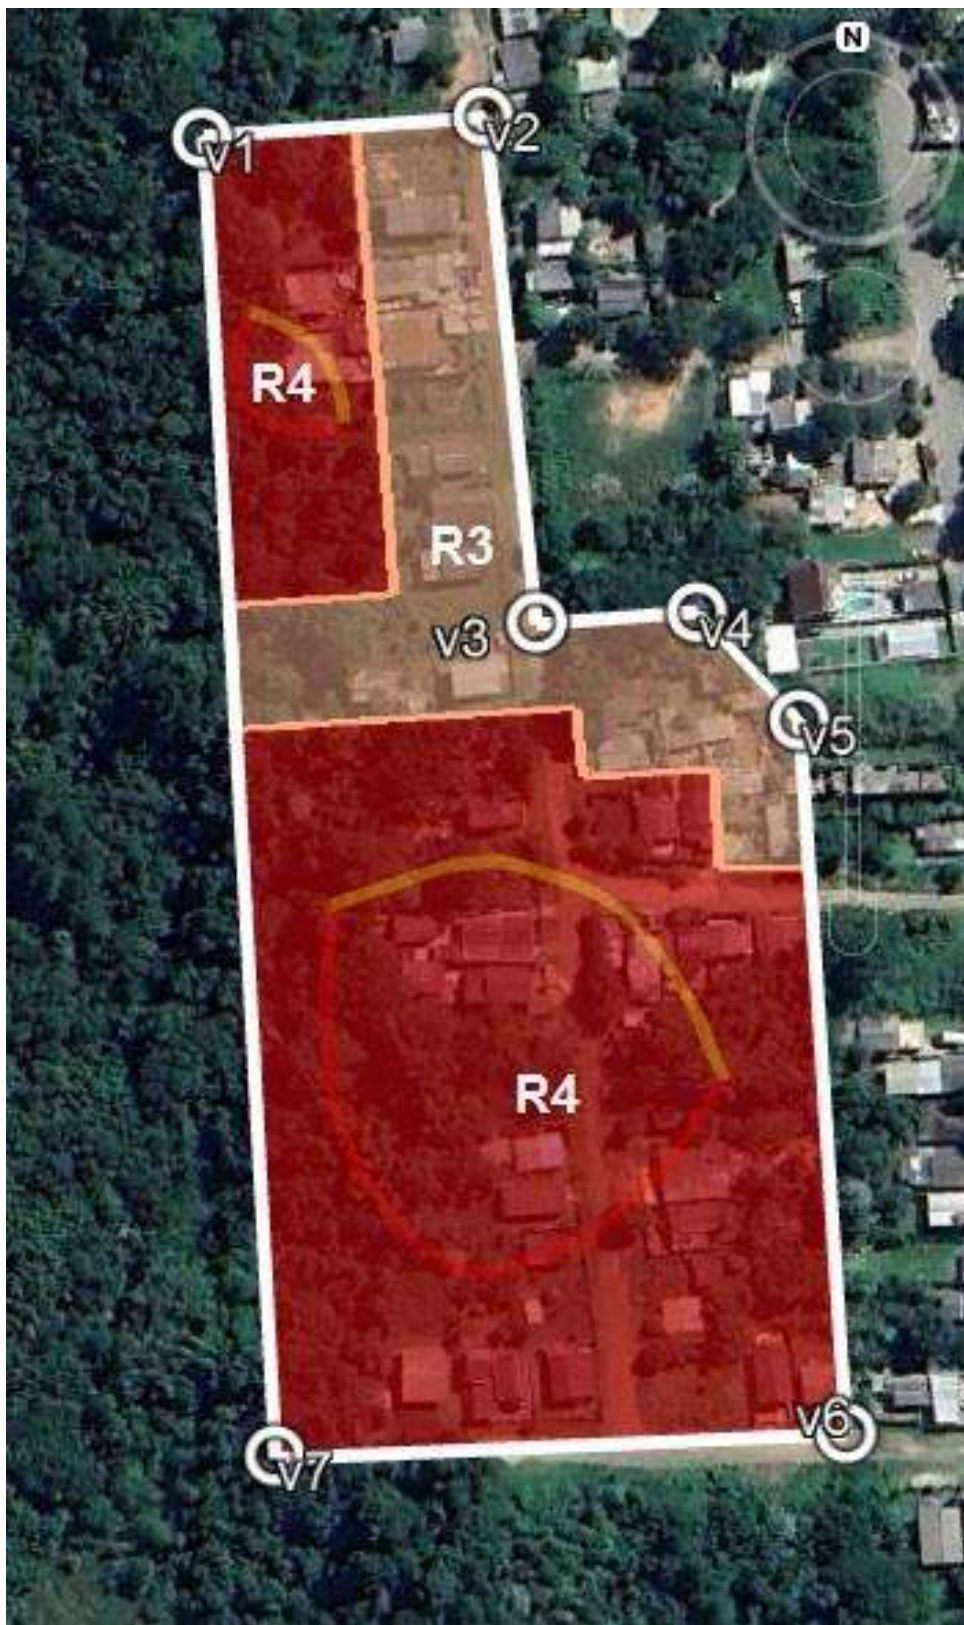
Diante das evidências citadas acima **é necessário ampliar as áreas de risco, conforme a seguinte poligonal, ilustrada na Figura 10...**

Figura 10 - Mapa com a classificação das áreas de risco (R3 - ALTO e R4 MUITO ALTO), ampliadas após a segunda vistoria.

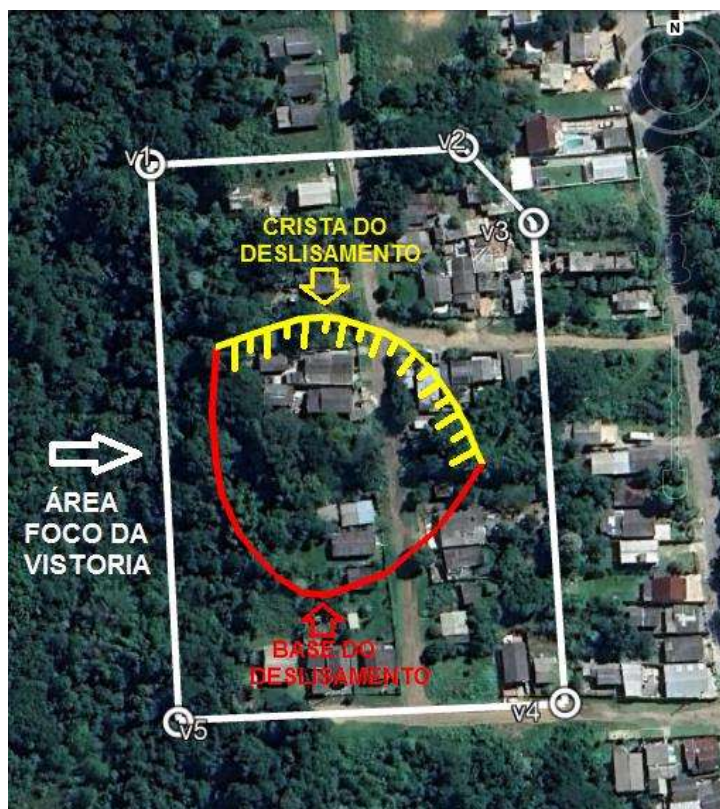
Figura 1- Delimitação da área da vistoria e configuração do deslizamento.

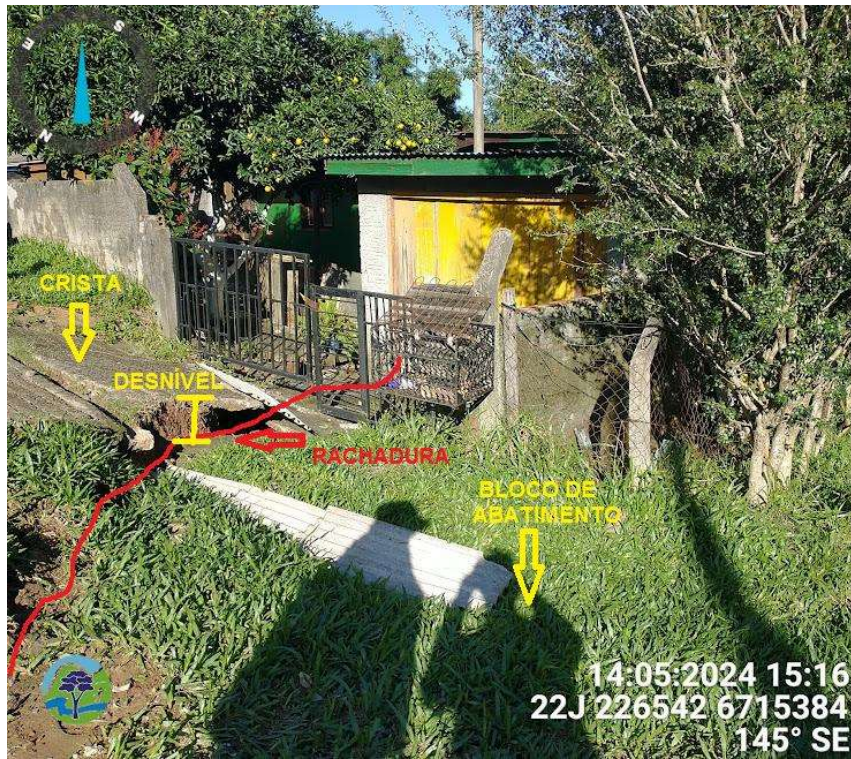
Em campo foi possível identificar rachaduras no solo em uma faixa de aproximadamente 90 metros, formando o limite entre a crista e o bloco de abatimento, com um desnível chegando a aproximadamente 20 cm em alguns pontos (Figuras 2, 3 e 4).

Figura 2 - Rachadura no limite entre a crista e o bloco de abatimento.

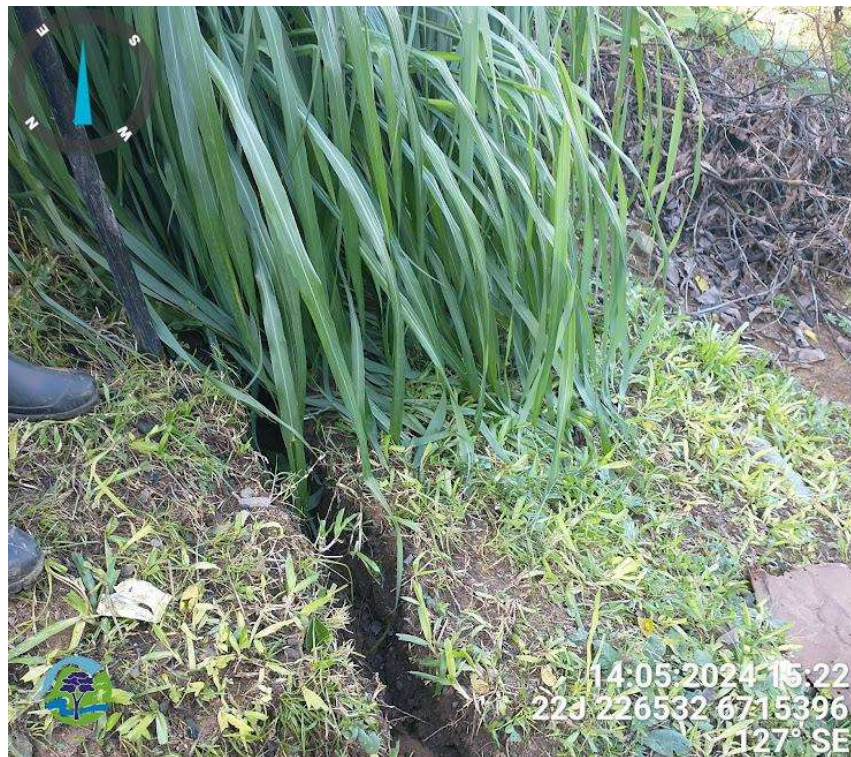
Figura 3 - Rachadura na região da crista do escorregamento.

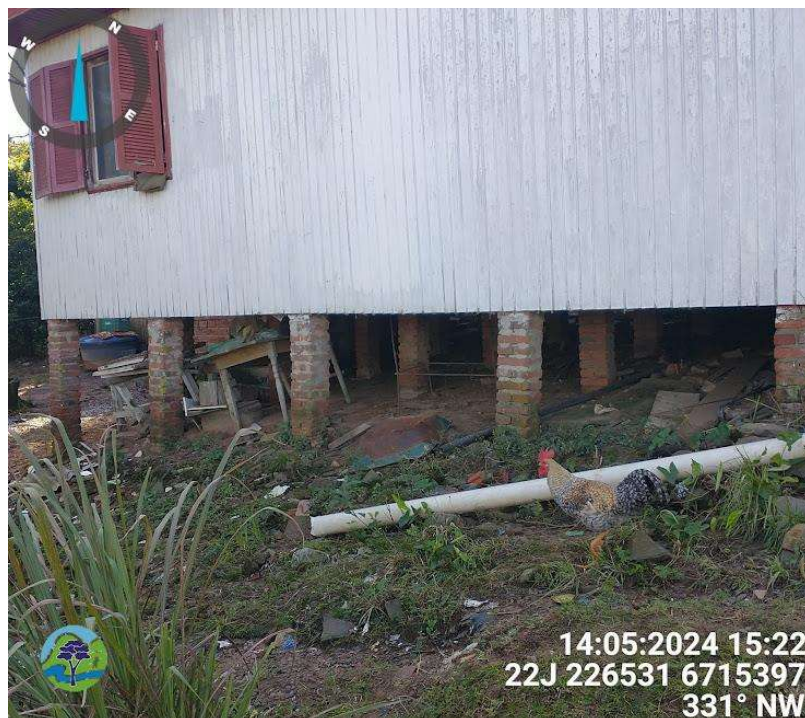
Figura 4 - Casa localizada na região da crista do escorregamento, com pilares inclinados devido à movimentação do solo.

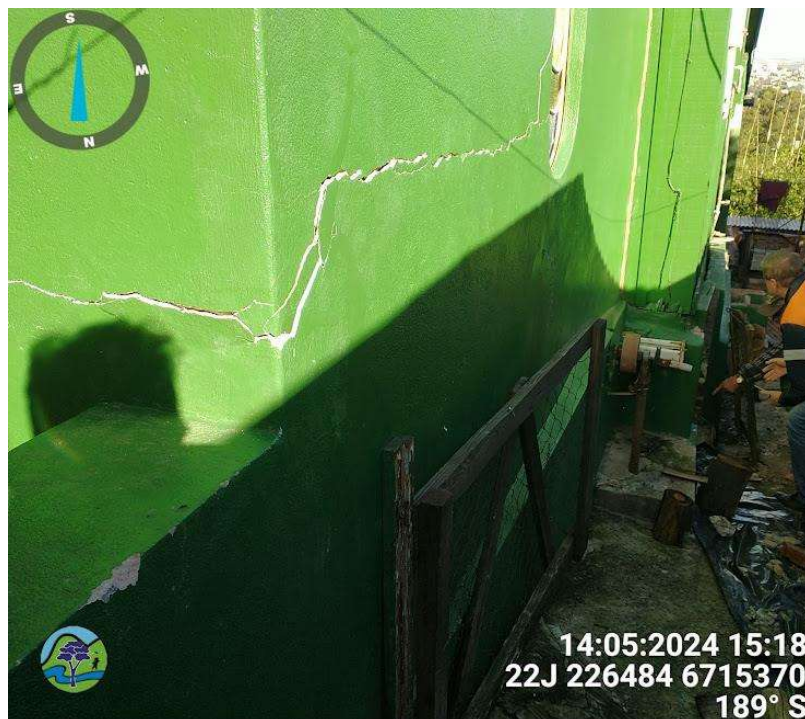
A casa mais danificada, localizada na esquina da Rua Rodrigues Alves com a Rua Xingu, apresentava sérios danos estruturais com o rompimento de estruturas de alvenaria e pilares inclinados (Figuras 5 e 6). Segundo um morador dessa residência, a casa estava constantemente apresentando “estalos”, o que indica que a movimentação de solo está persistindo. Segundo a defesa civil, os moradores do local já haviam sido orientados a abandonar a residência.

Figura 5 - Casa localizada mais danificada, com diversos danos estruturais e relatos de barulhos na estrutura no dia da vistoria.

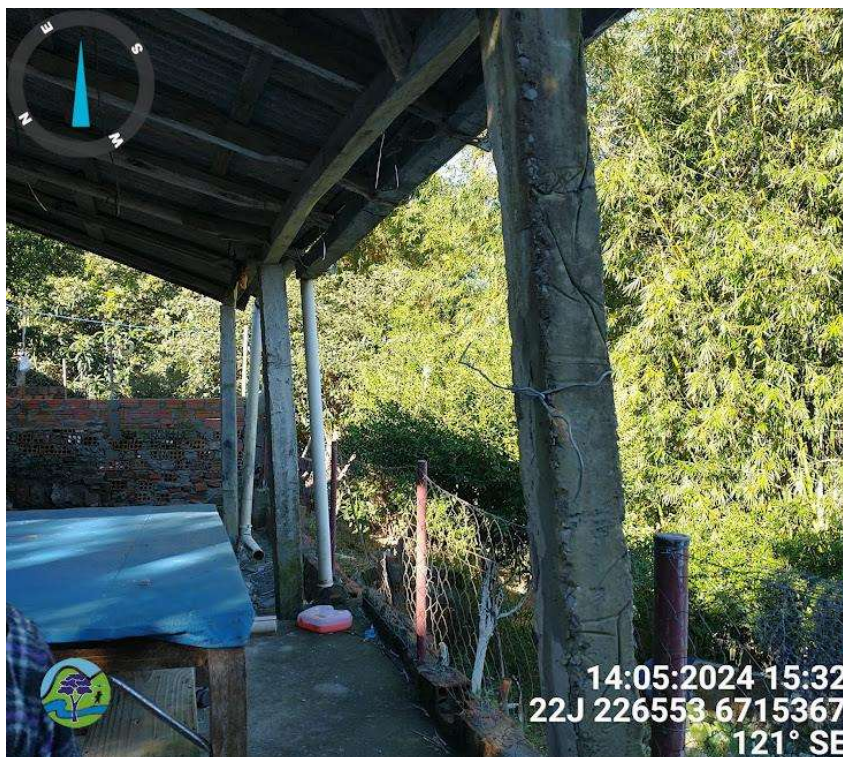
Figura 6 - Pilares inclinados.

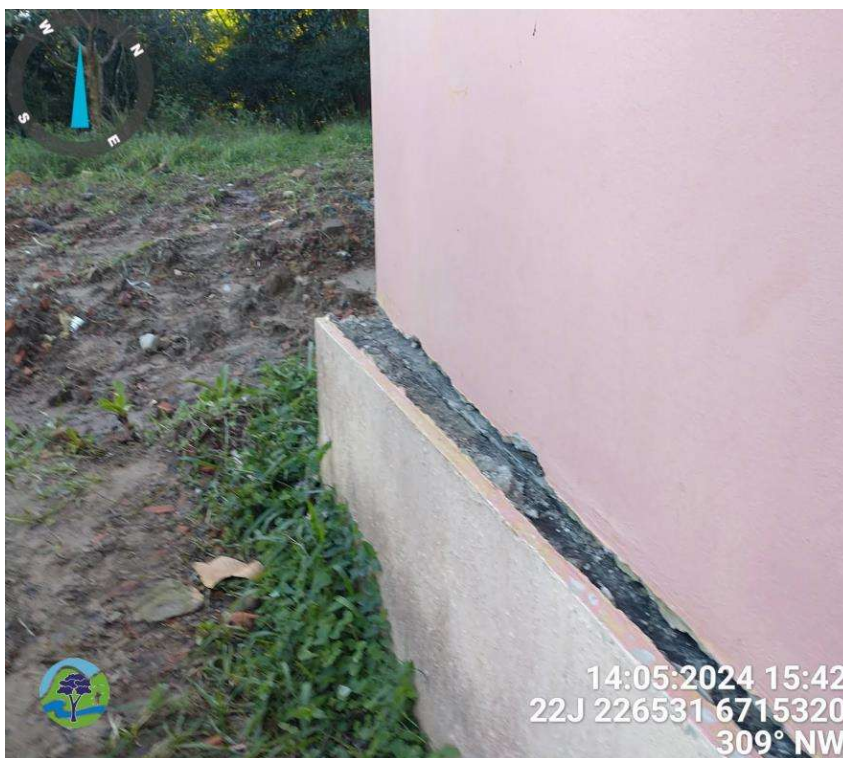
Na cota mais baixa do terreno, a aproximadamente 70 metros da crista, foi possível observar o deslocamento horizontal das vigas baldrame de uma casa (Figura 7), indicando provável influência do movimento da base do deslizamento.

Figura 7 - Deslocamento horizontal da viga baldrame,

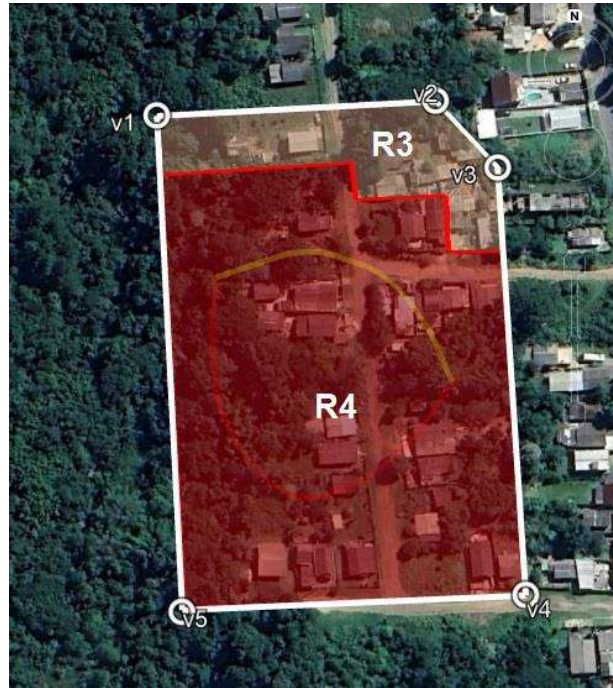
Com base nos pontos afetados pelo movimento de solo, foram identificadas duas zonas de risco geológico (R3 - ALTO e R4 MUITO ALTO) conforme indicado na figura 1.

Figura 1 – Classificação das áreas de risco na área vistoriada R3 - ALTO e R4 MUITO ALTA

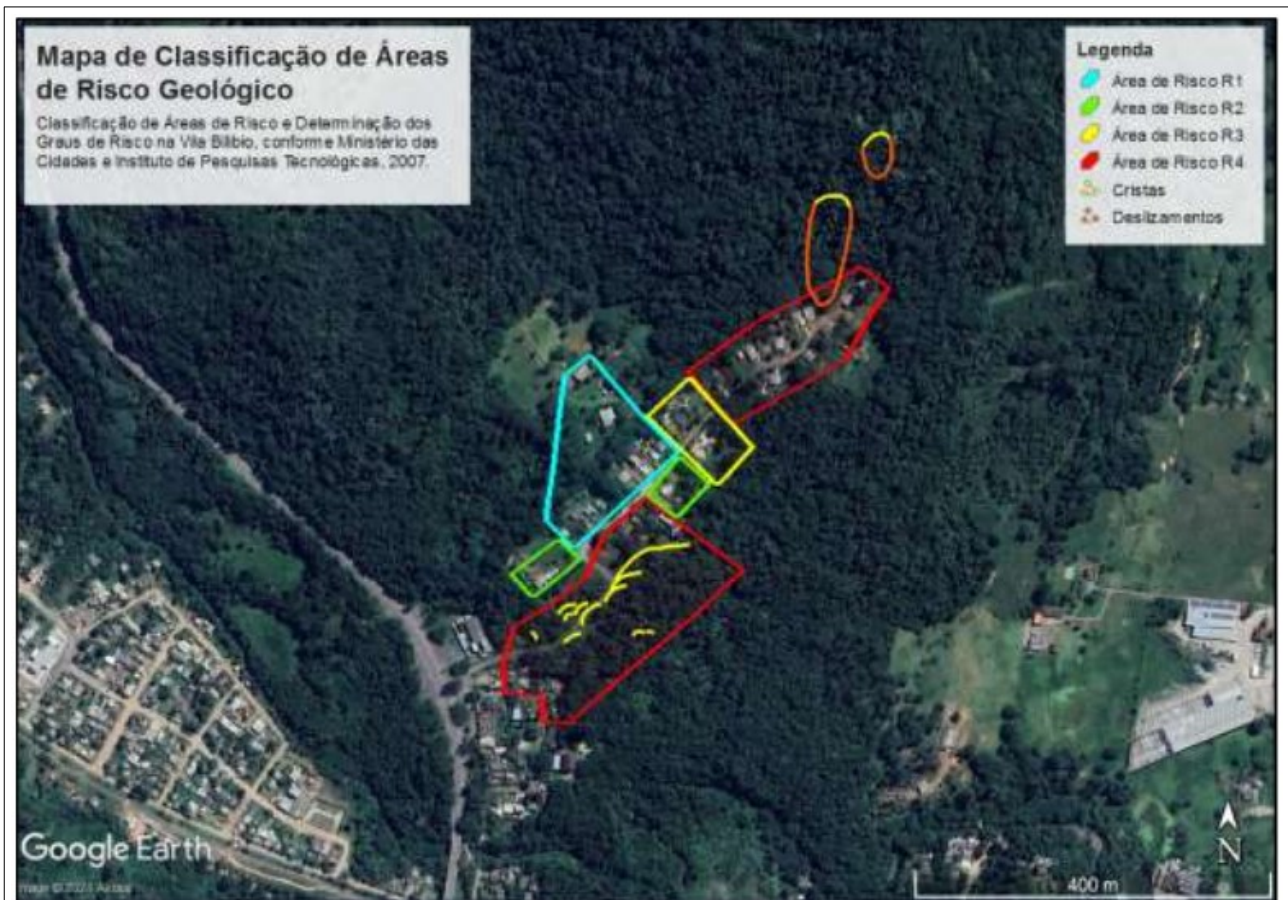
Figura 1: Mapa de Classificação de Áreas de Risco Geológico da Vila Bilibio. Os polígonos representam diversos graus de risco geológico no local, no qual o polígono azul representa área com fator de risco R1 (baixo ou sem risco), o polígono verde representa área com fator de risco R2 (médio), o polígono amarelo representa área com fator de risco R3 (Alto) e o polígono vermelho representa áreas com fator de risco R4 (muito alto).

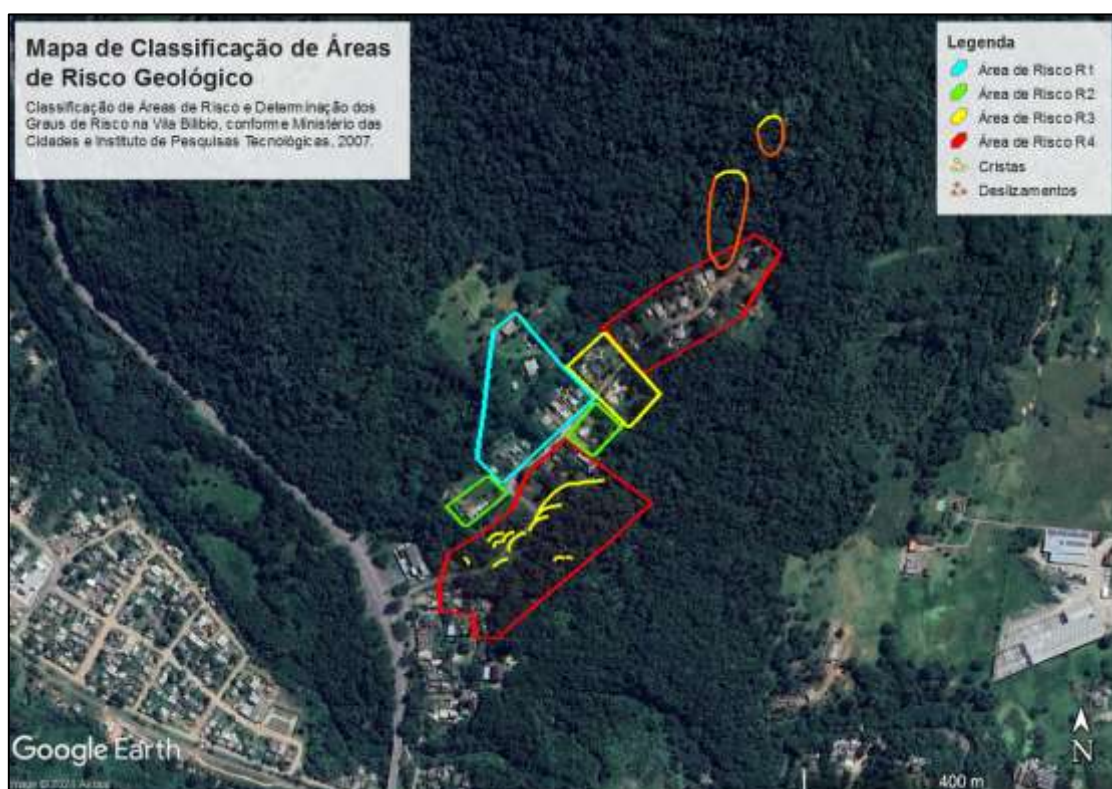
Figura 1: Mapa de Classificação de Áreas de Risco Geológico da Vila Bilibio. Os polígonos representam diversos graus de risco geológico no local, no qual o polígono azul representa área com fator de risco R1 (baixo ou sem risco), o polígono verde representa área com fator de risco R2 (médio), o polígono amarelo representa área com fator de risco R3 (Alto) e o polígono vermelho representa áreas com fator de risco R4 (muito alto).

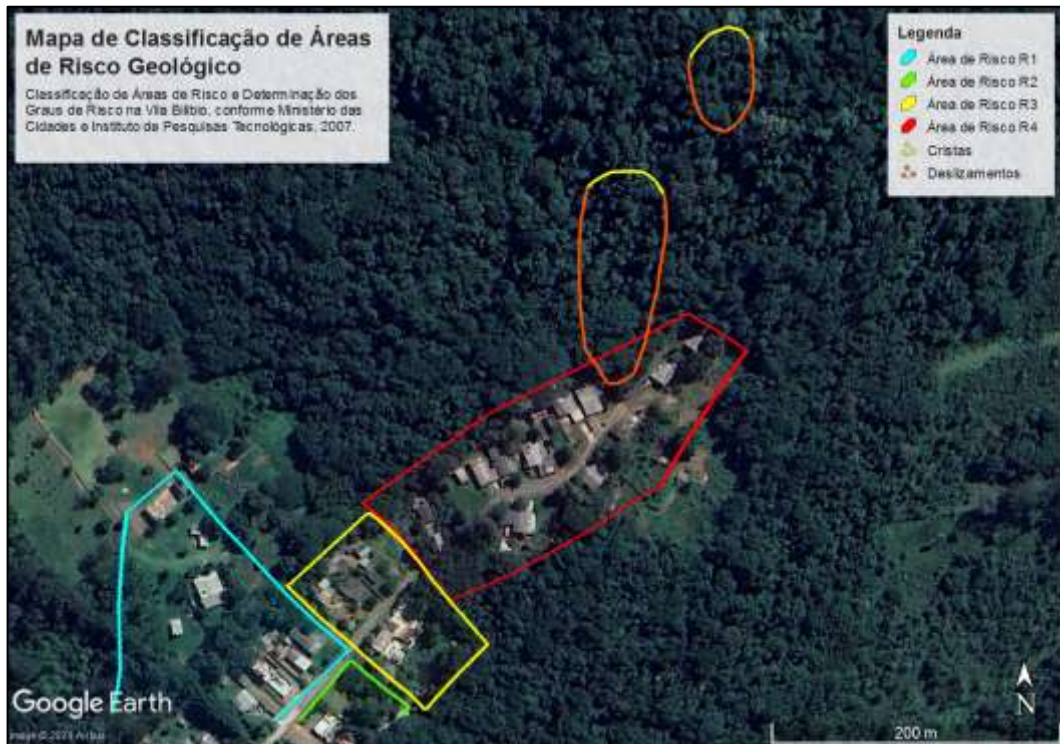
Figura 2: Mapa de Classificação de Áreas de Risco Geológico da Vila Bilíbio, representando detalhe da área de risco R4 da área superior da Vila Bilíbio. Acima do polígono vermelho, que representa a área de risco R4, estão representados as cristas e os deslizamentos mapeados na encosta à montante da área classificada como R4.

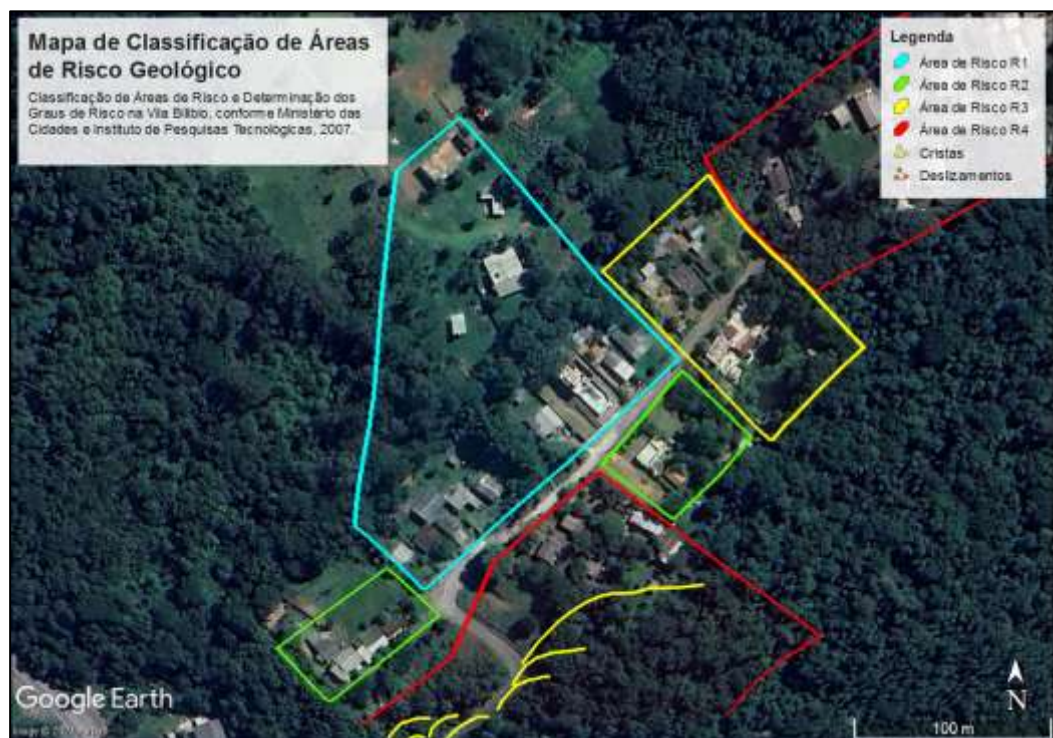
Figura 3: Mapa de Classificação de Áreas de Risco Geológico da Vila Bilíbio, representando detalhe das áreas de risco da área central.

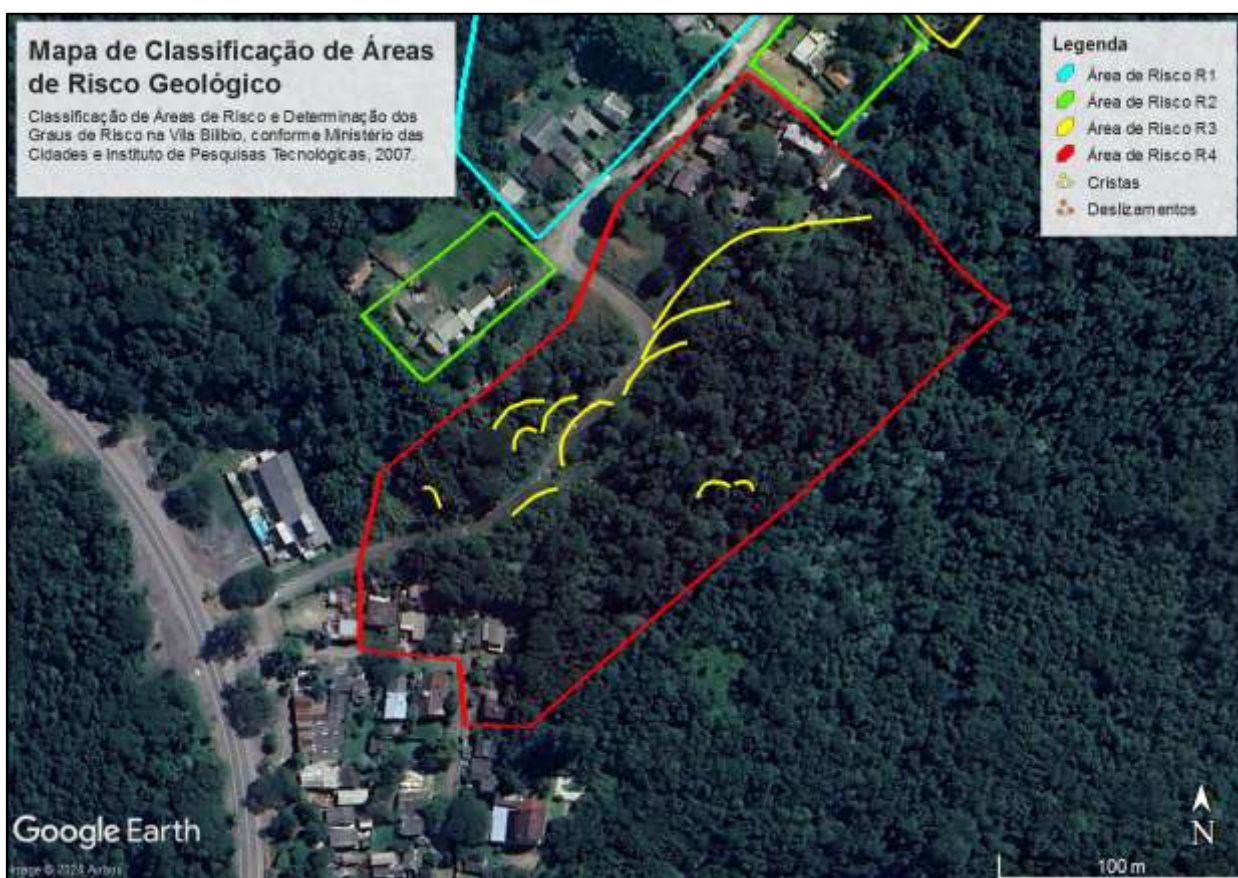
Figura 4: Mapa de Classificação de Áreas de Risco Geológico da Vila Bilibio, representando detalhe das áreas de risco da área inferior da Bilibio e da estrada de acesso para a região superior. Neste mapa estão representadas localmente as principais trincas e cristas de deslizamentos ocorridos no local.
