PLANO MUNICIPAL DE REDUÇÃO DE RISCOS - PMRR

RELATÓRIO 02 MAPEAMENTO DO RISCO Volume 1 Bairro Urlândia Vilas Urlândia e Santos

UNIVERSIDADE FEDERAL
DE SANTA MARIA
Município de Santa Maria/RS

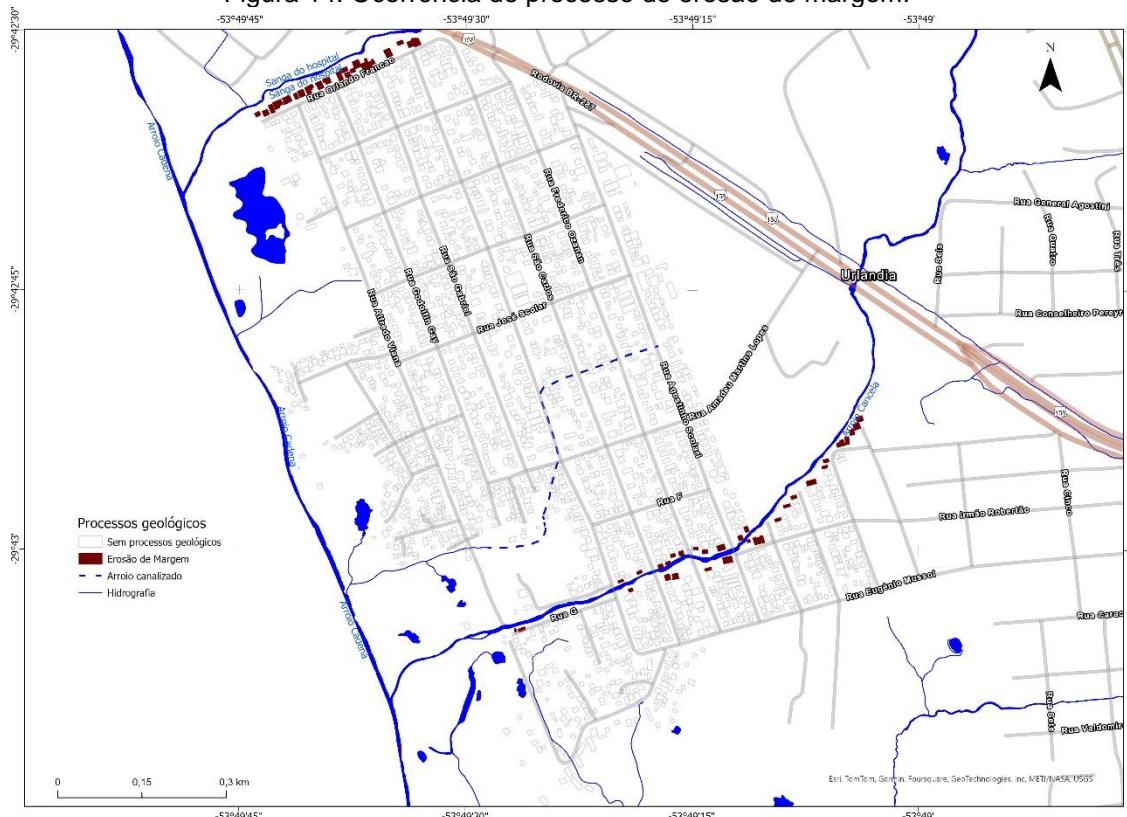
Figura 14. Ocorrência de processo de erosão de margem.

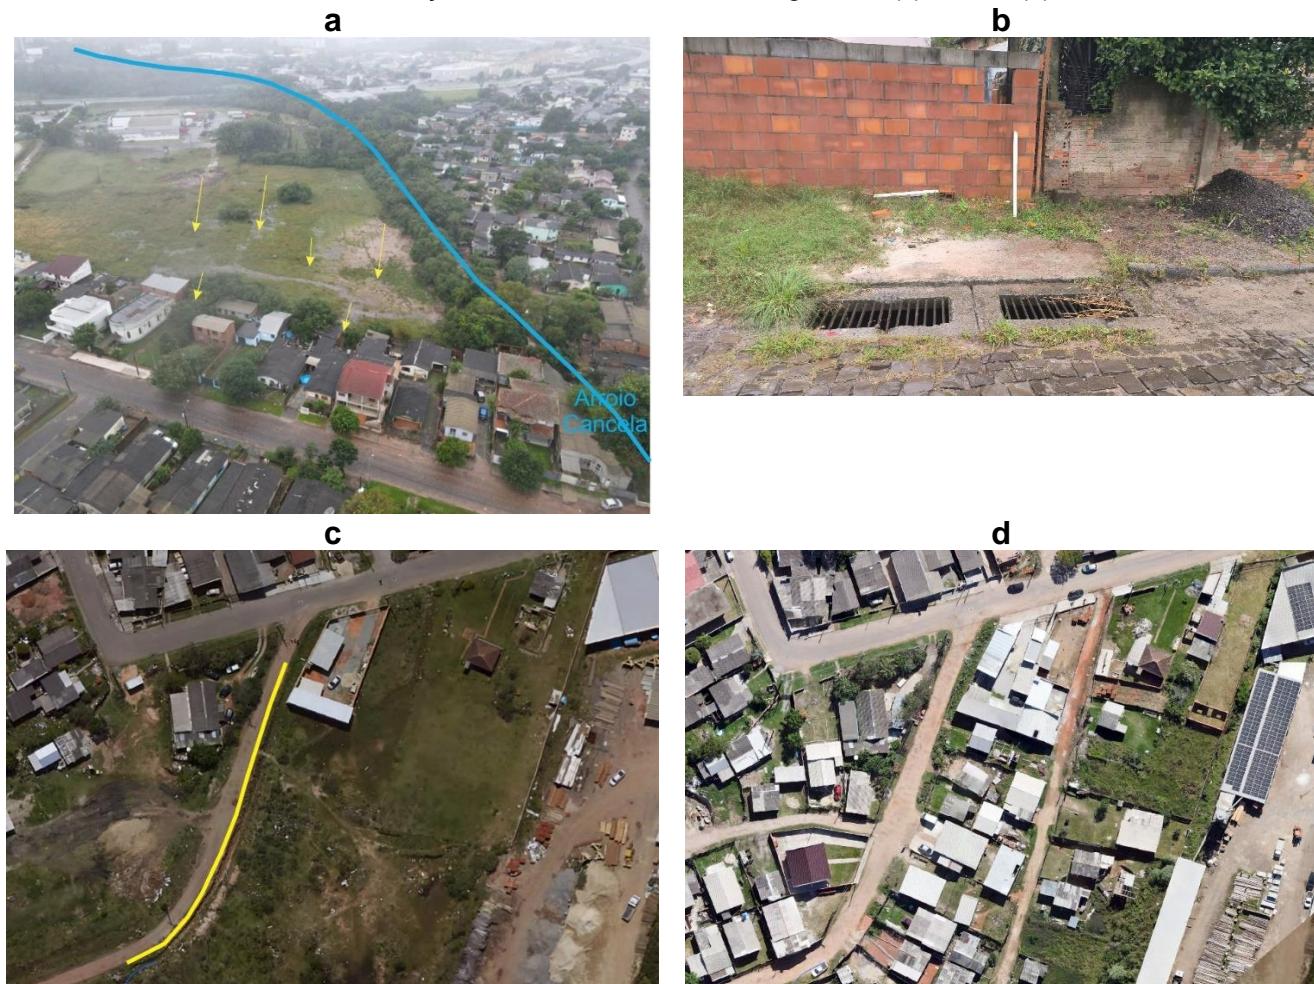
Figura 19. (a) Área de extravasamento do arroio Cancela; (b) Área de bueiros por onde drena o arroio canalizado; Situação do canal artificial de drenagem em (c) 2019 e (d) 2024.

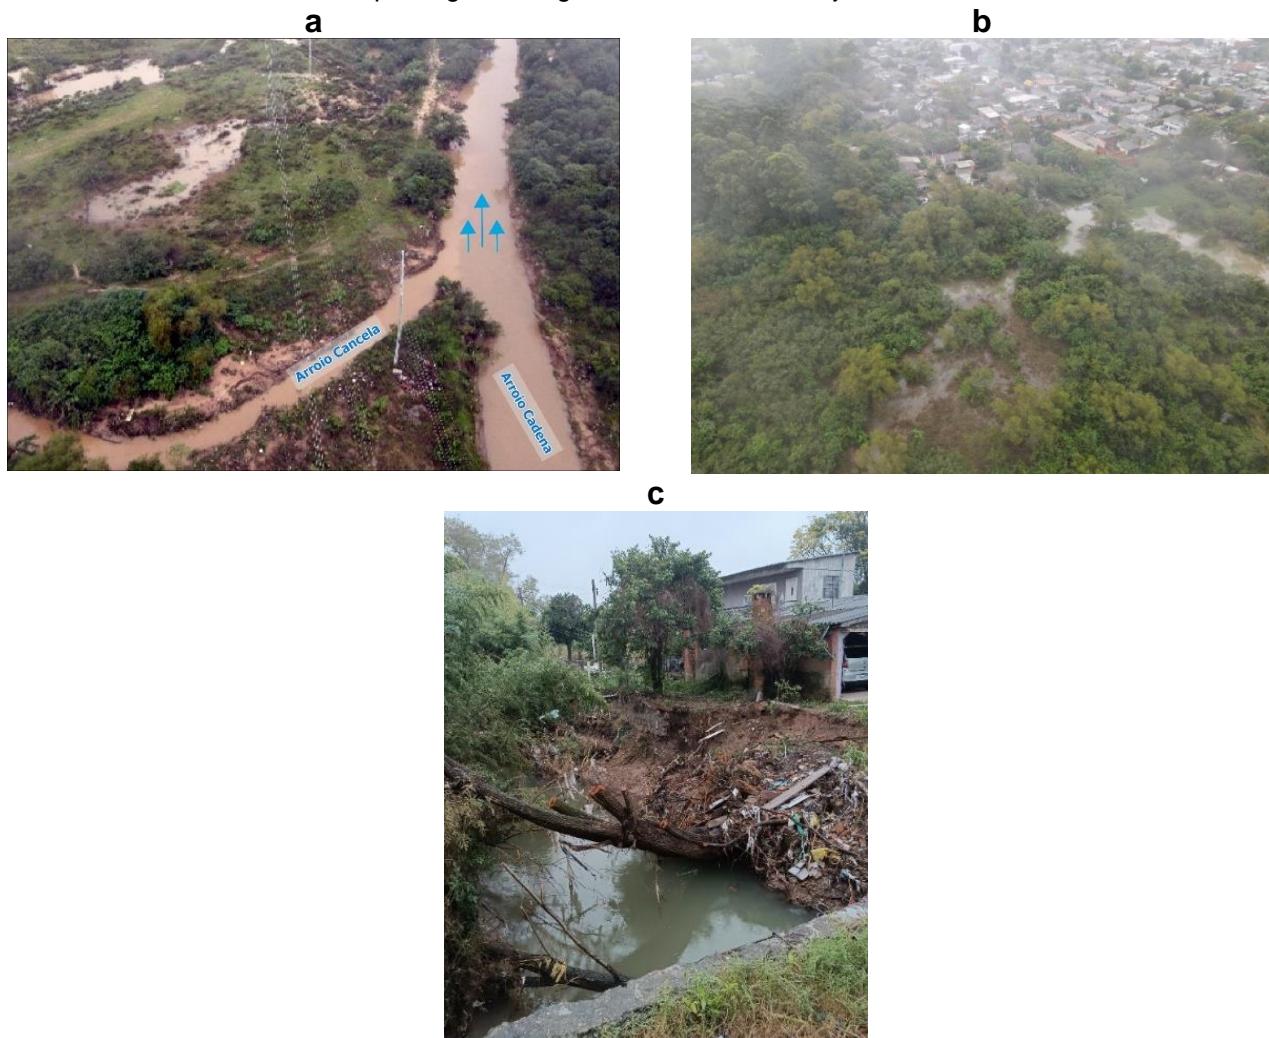
Áreas afetadas diretamente pelo Cancela ocorrem em algumas partes da comunidade, especialmente associadas ao antigo curso do arroio, modificado durante a retilinização, mas que em eventos de cheia transborda causando danos (Figura 20b).

Figura 20. (a) Confluência do arroio Cancela com o arroio Cadena, as setas em azul representam o sentido do fluxo; (b) Antigo canal do Cancela e área de antigos barreiros; (c) Árvore caída (salseiro) em frente a ponte obstruindo a passagem da água no arroio Cancela, junto a rua São Carlos.

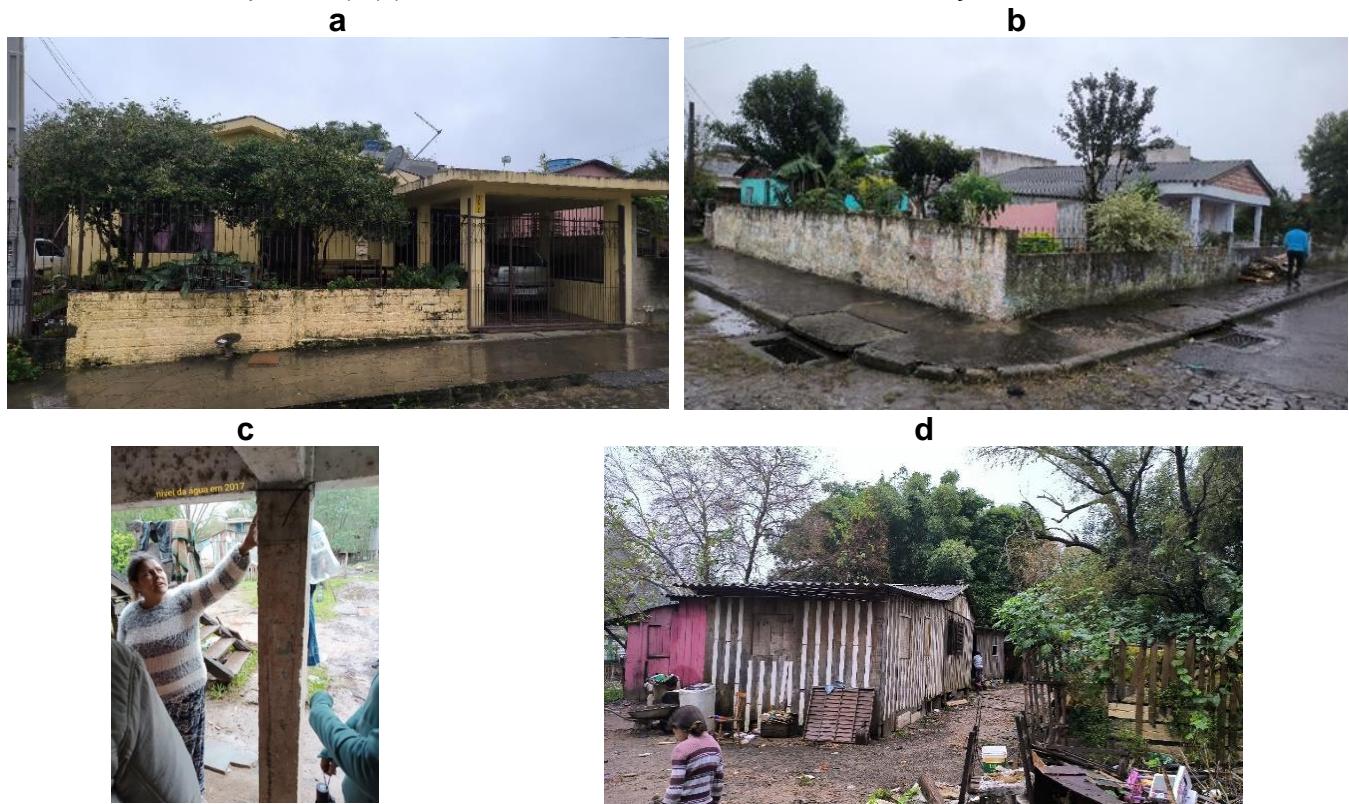
Figura 24. (a e b) Residências com graus de vulnerabilidade baixo; (c) Casa construída sobre pilares (tipo palafitas); (d) Moradias com alta vulnerabilidade em construção recente.

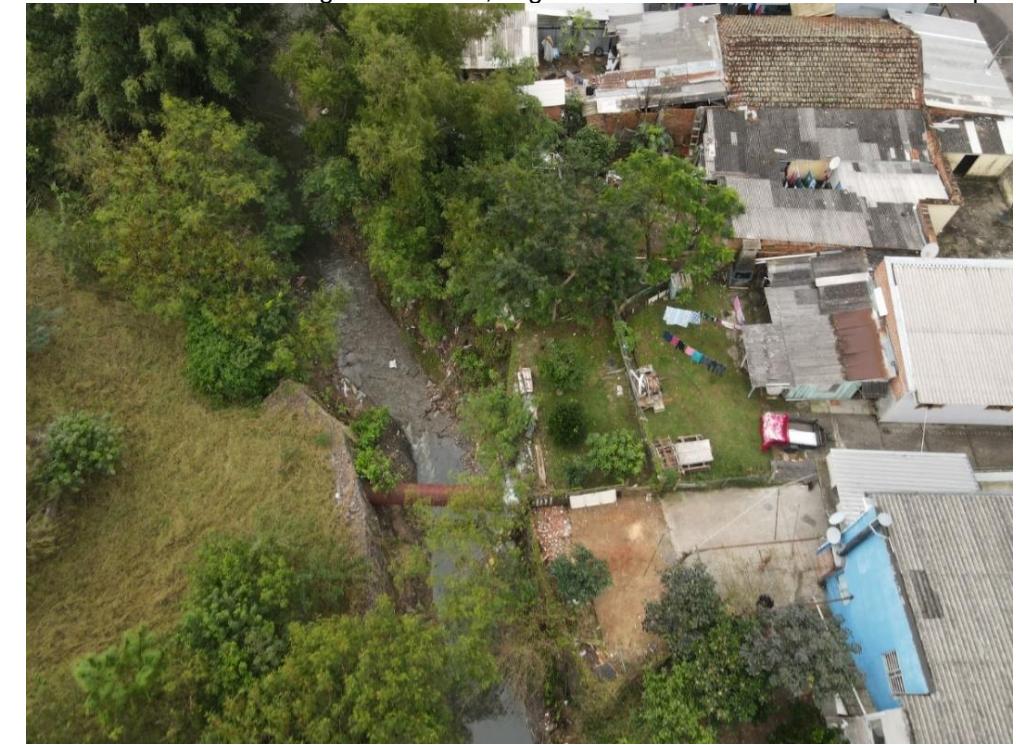
Figura 34. Processo erosivo na margem de aterro, segunda moradia do setor de montante para jusante.

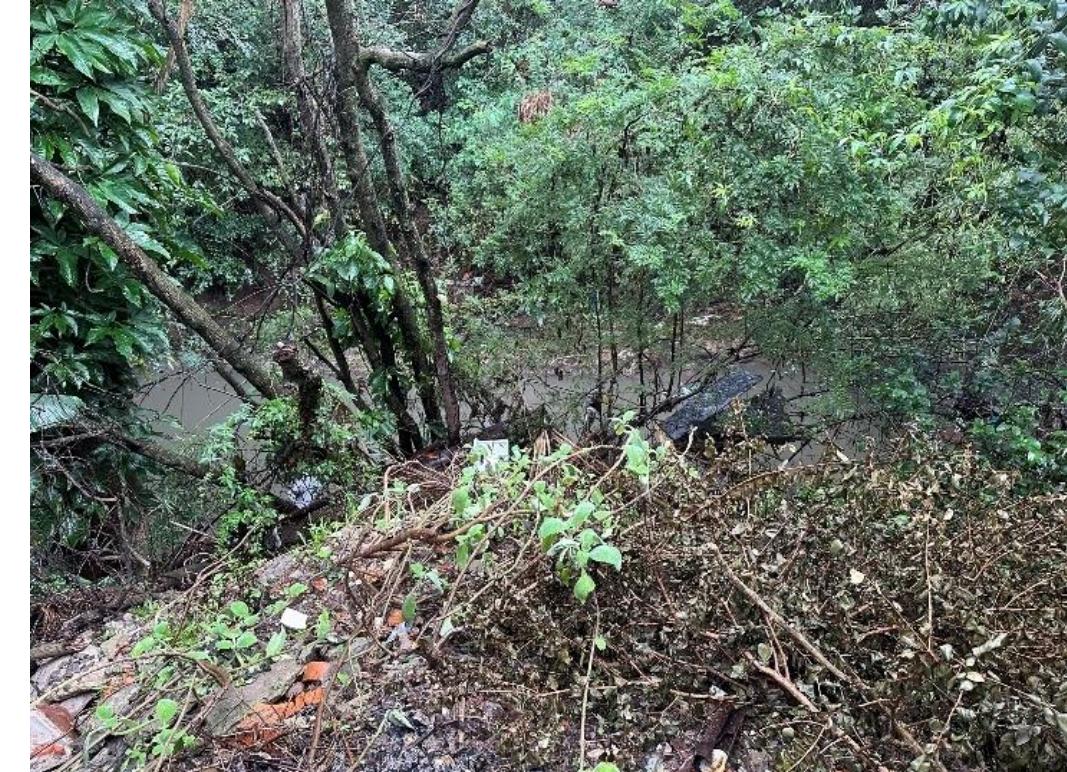
Figura 35. Vista Parcial do Setor 03. Material lançado na margem do arroio.

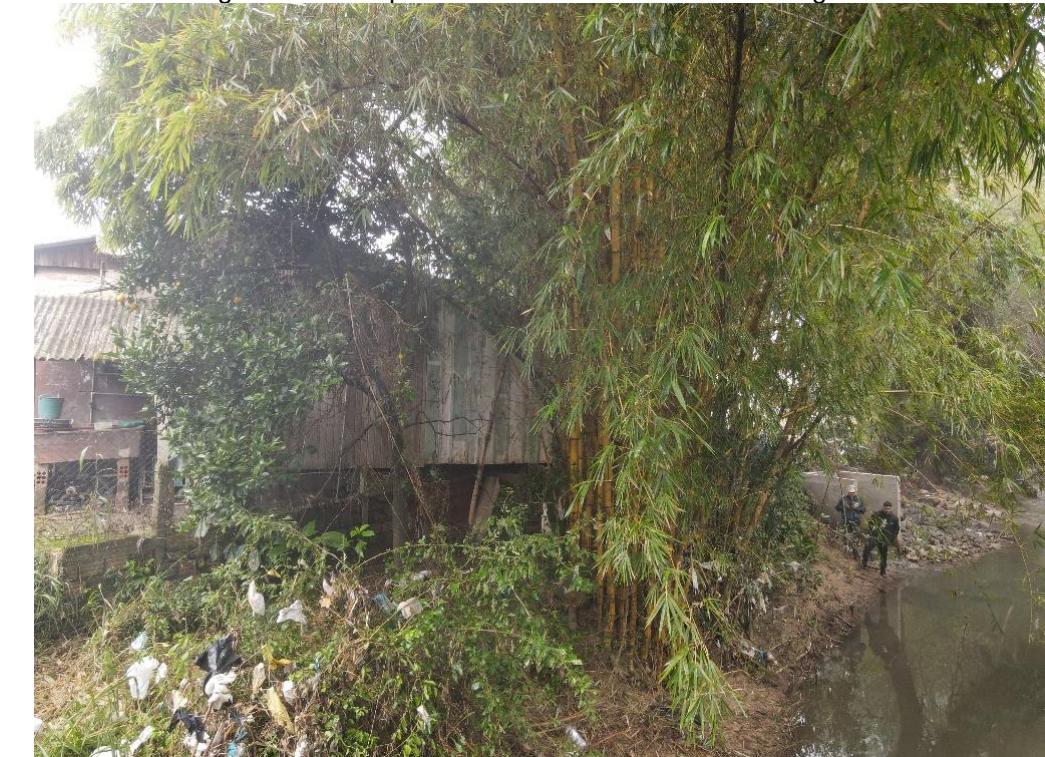
Figura 39. Vista parcial do Setor 04 - Erosão de margem.

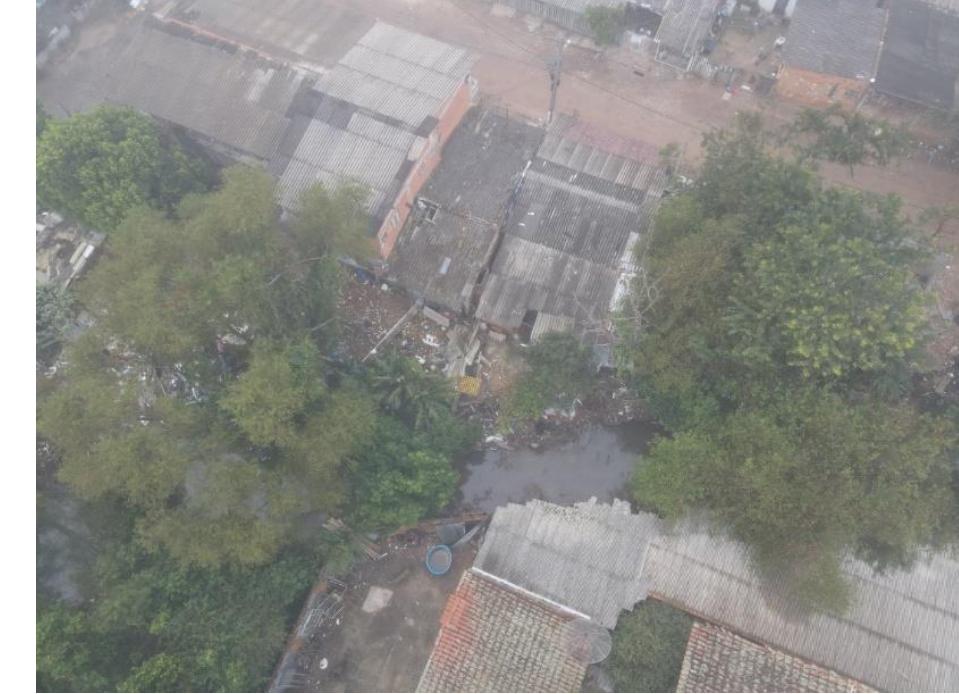
Figura 41. Processo erosivo ativo na margem de aterro, primeira moradia do setor de montante para jusante.

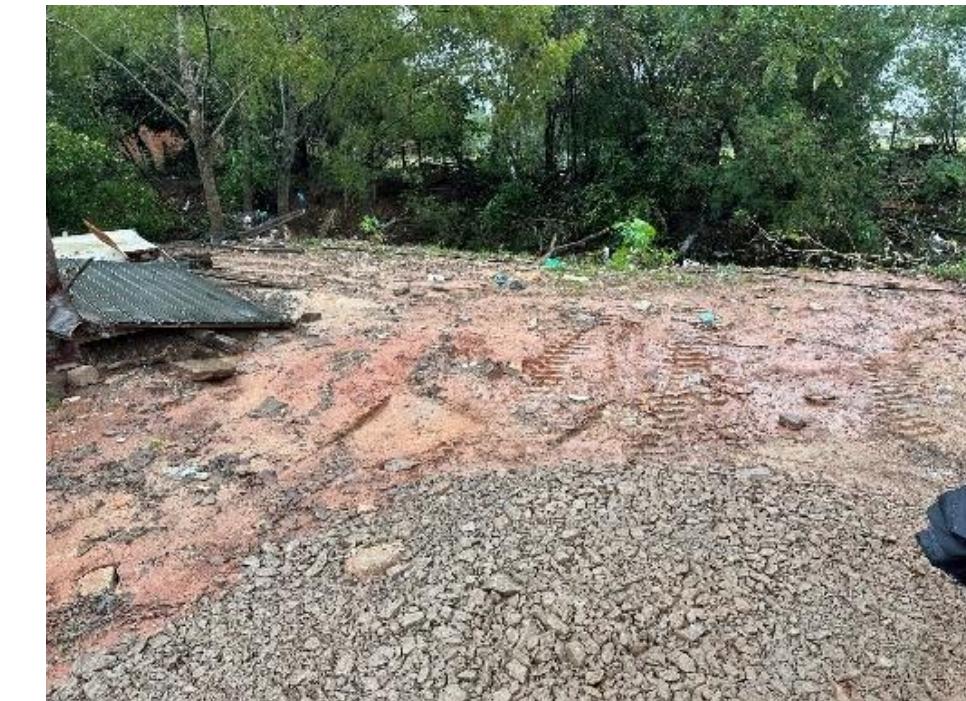
Figura 42. Vista parcial do Setor 05. Modificação da margem com material lançado.

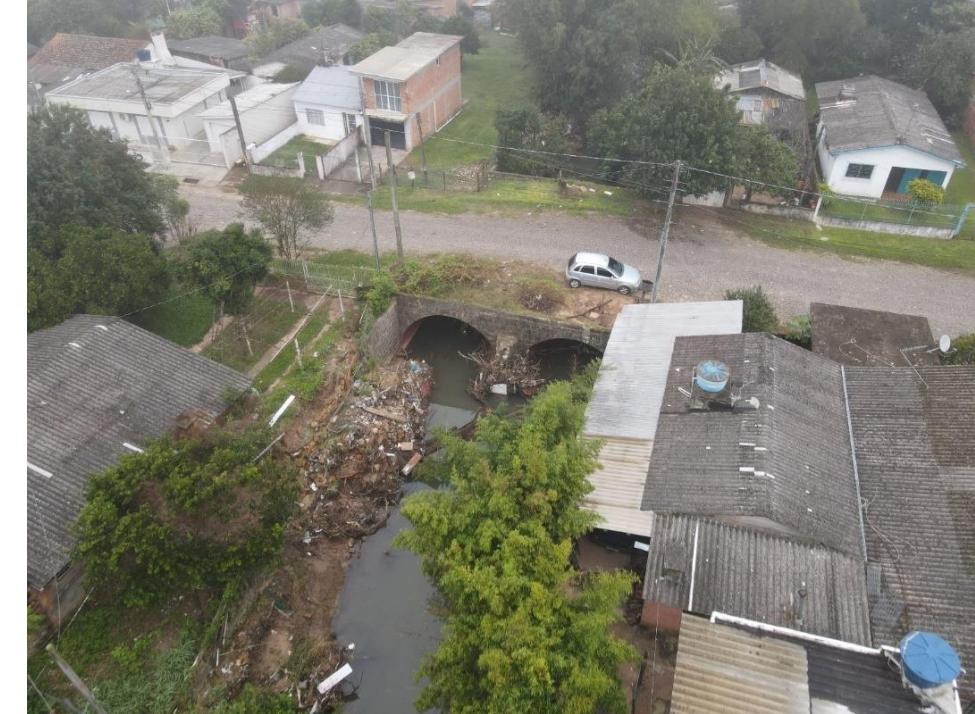
Figura 44. Processos erosivo ativo na margem de aterro, primeira moradia do setor de montante para jusante.

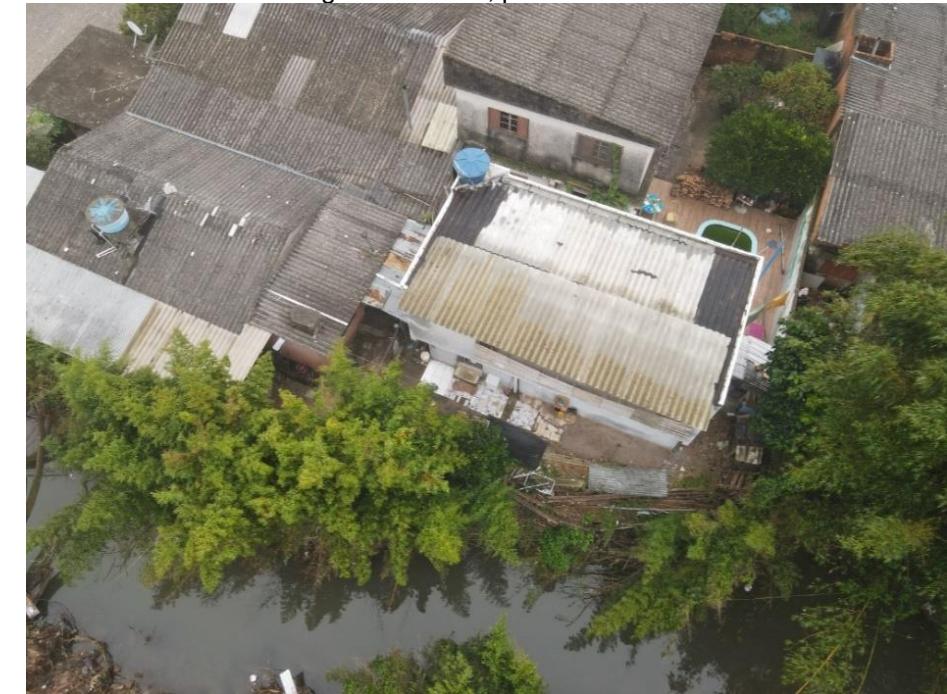
Figura 50. Processo erosivo ativo na margem de aterro, primeira moradia do setor de montante para jusante.

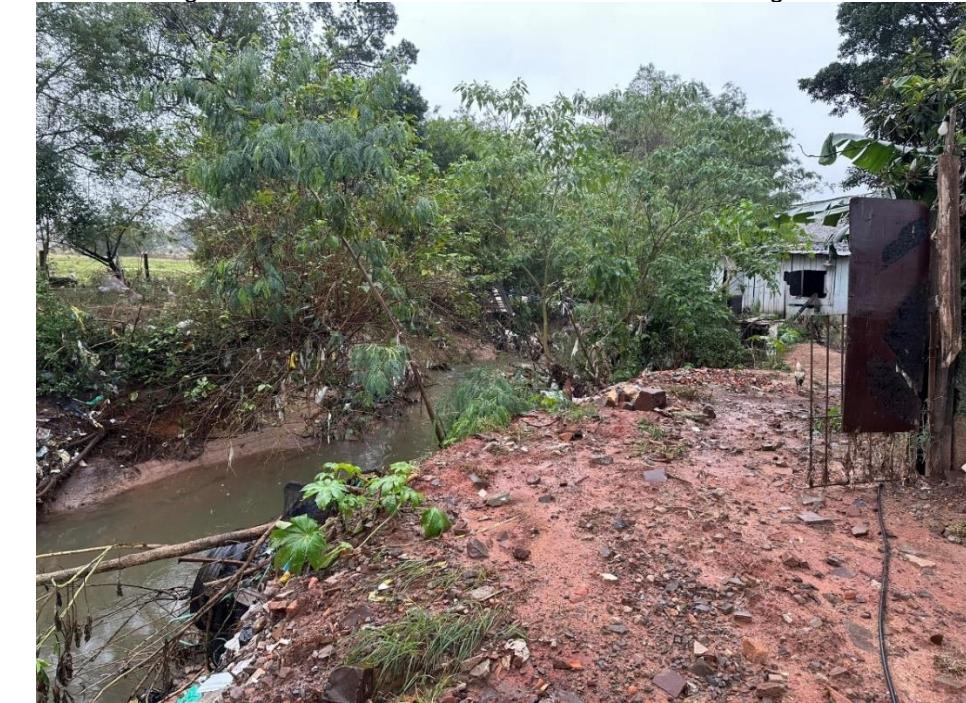
Figura 58. Vista parcial do Setor 10. Erosão de margem.

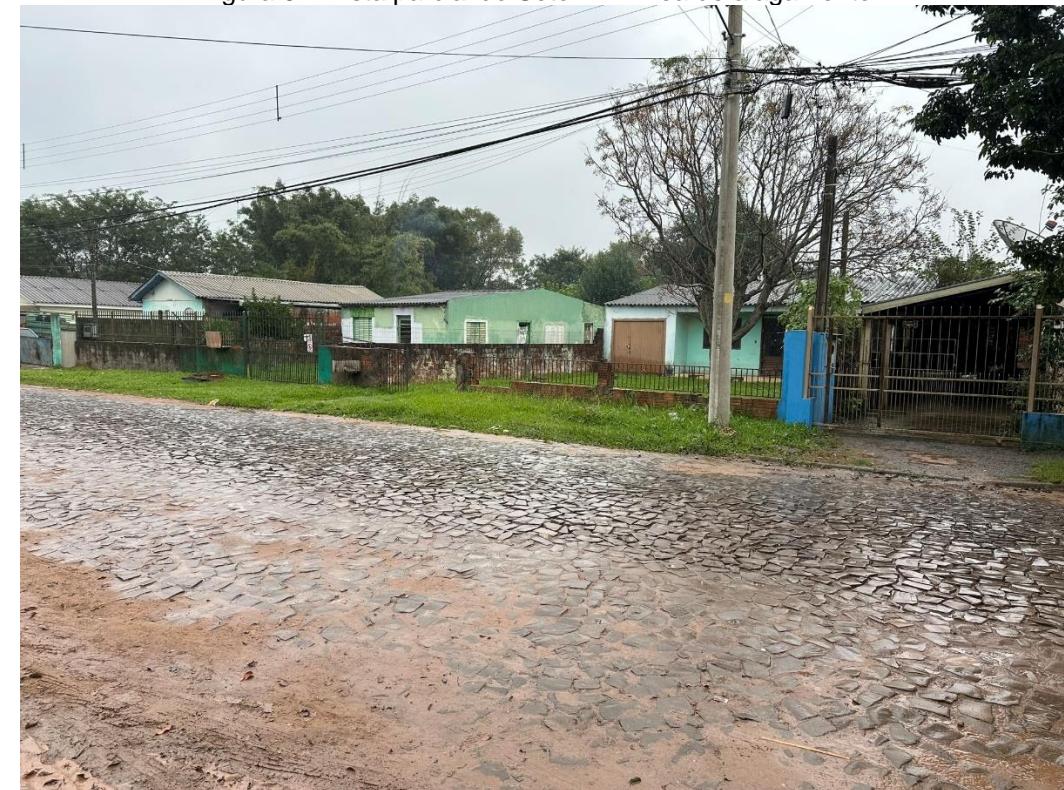
Figura 61. Vista parcial do Setor 11. Área de alagamento.

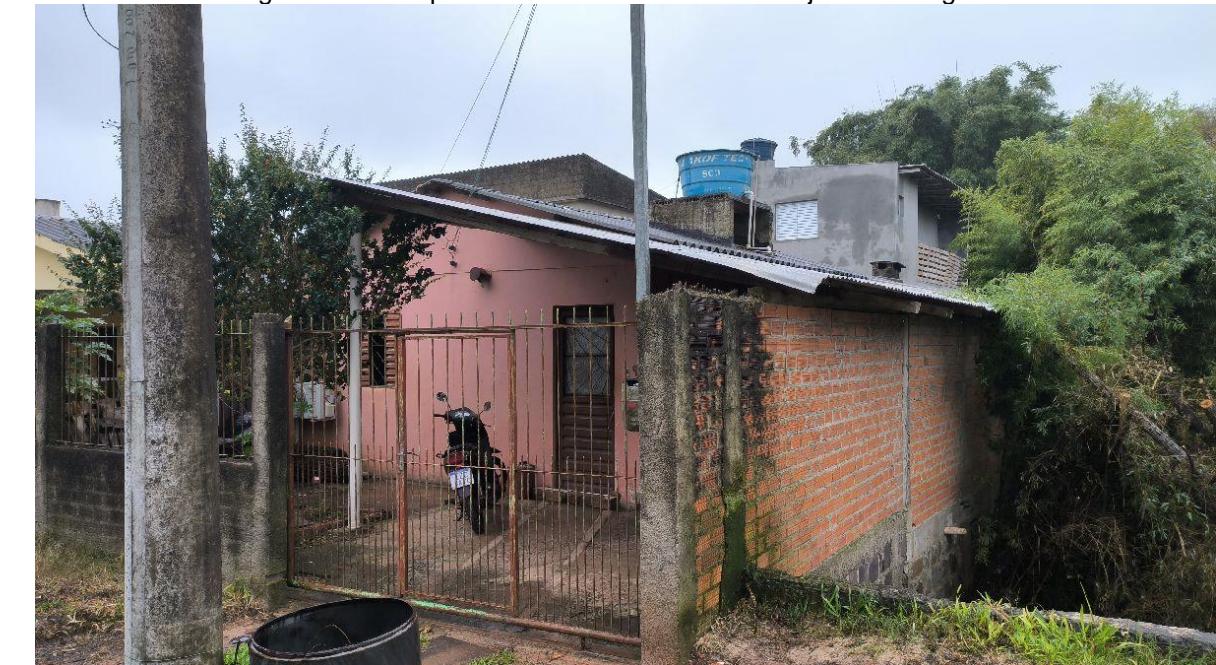
Figura 64. Vista parcial do Setor 12. Residência junto a margem.

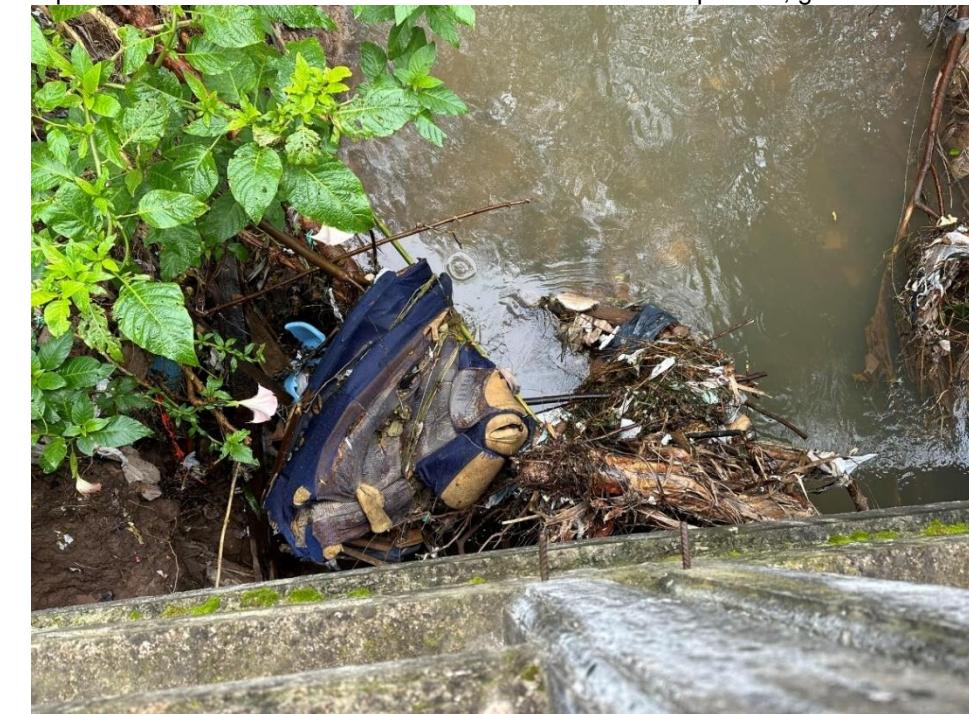
Figura 68. Vista parcial do Setor 13. Vista de cima de bueiro obstruído por lixo, galhos de árvores e entulho.

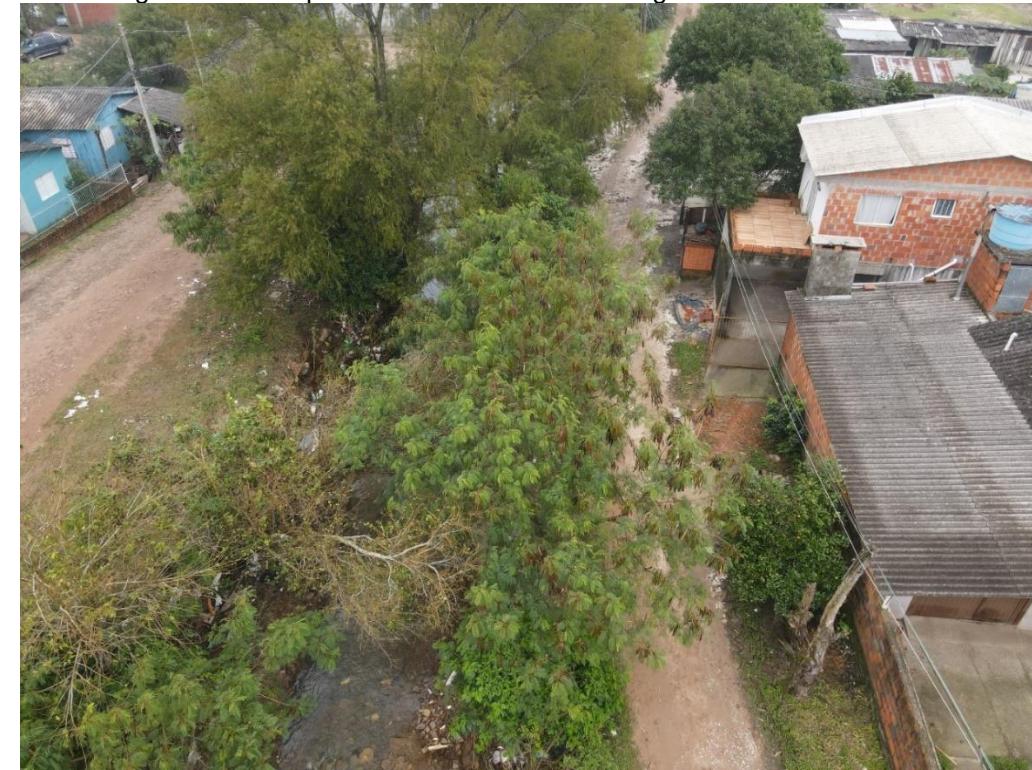
Figura 70. Vista panorâmica do Setor 14. Margem com entulho e lixo.

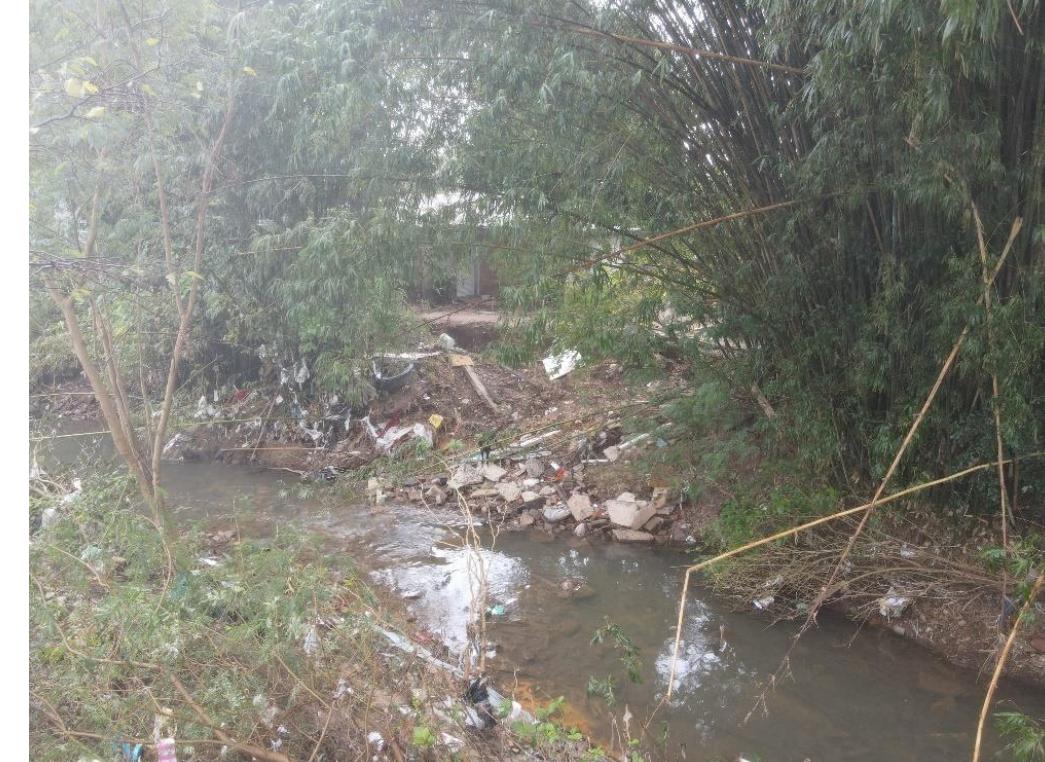
Figura 71. Vista parcial do Setor 14. Margem com entulho e lixo.

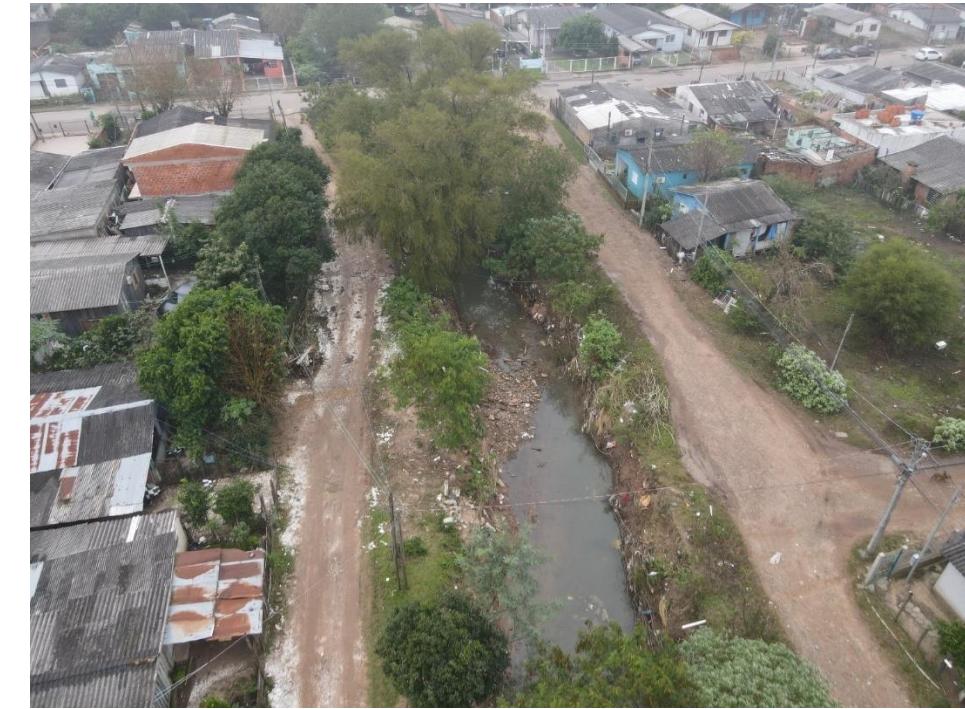
Figura 73. Vista panorâmica do Setor 15. Margem com entulho e lixo.

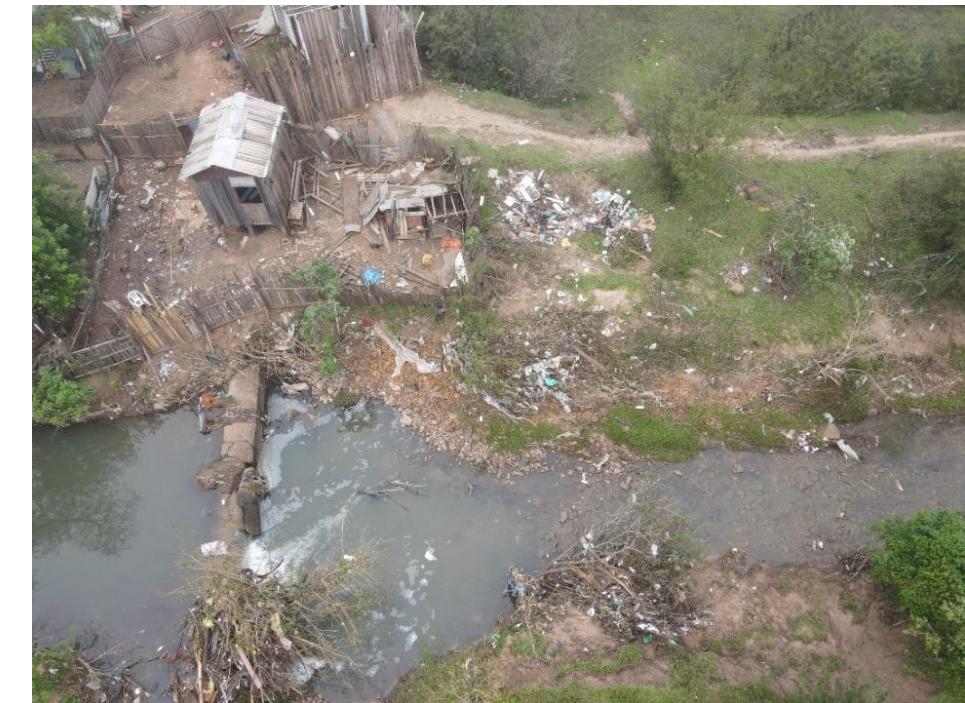
Figura 74. Vista parcial do Setor 15. Margem com lixo e entulho. Vulnerabilidade alta.

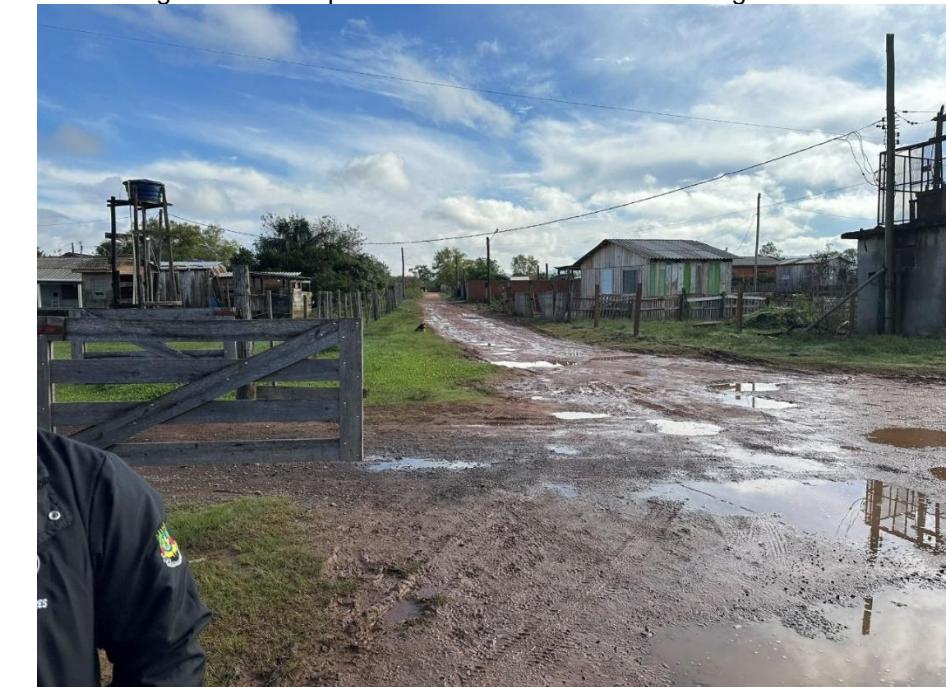
Figura 77. Vista parcial do Setor 16. Setor com alagamento.

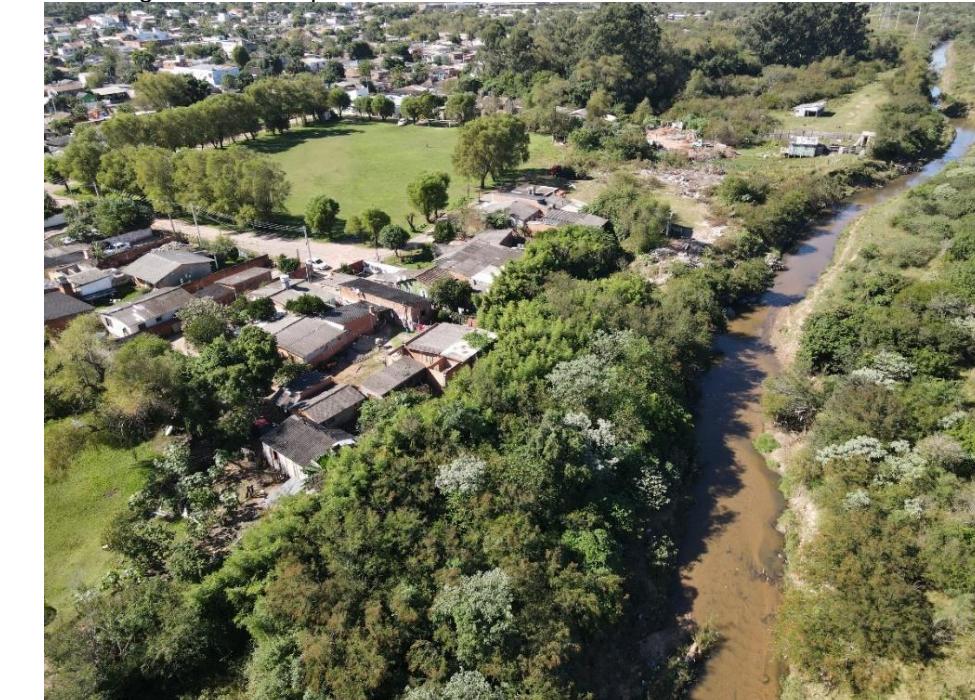
Figura 90. Vista panorâmica do Setor 20. Assoreamento do canal.

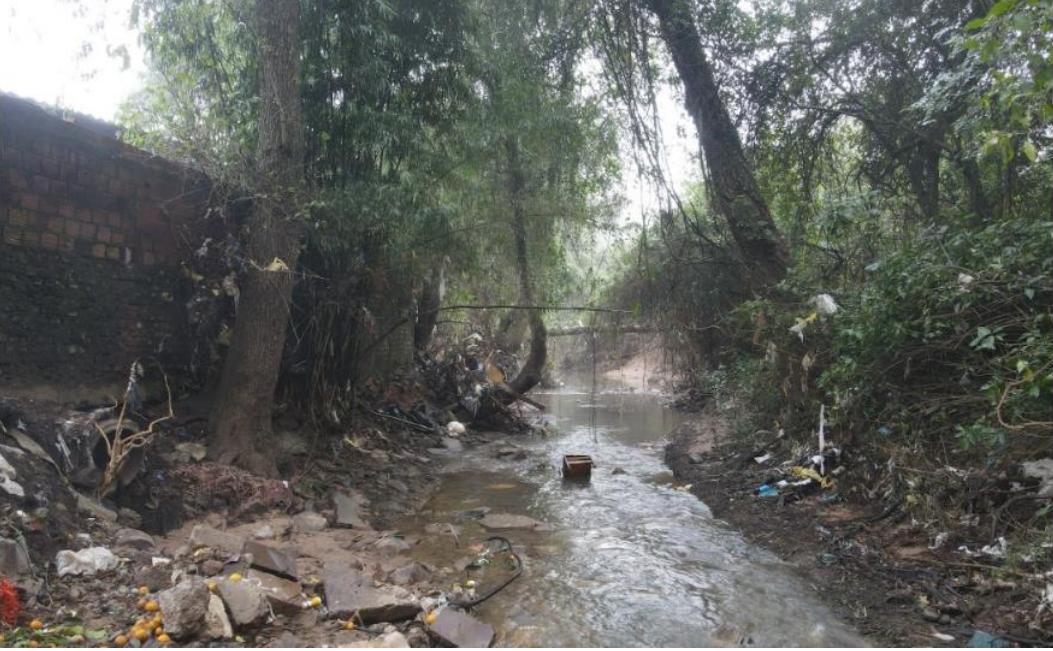
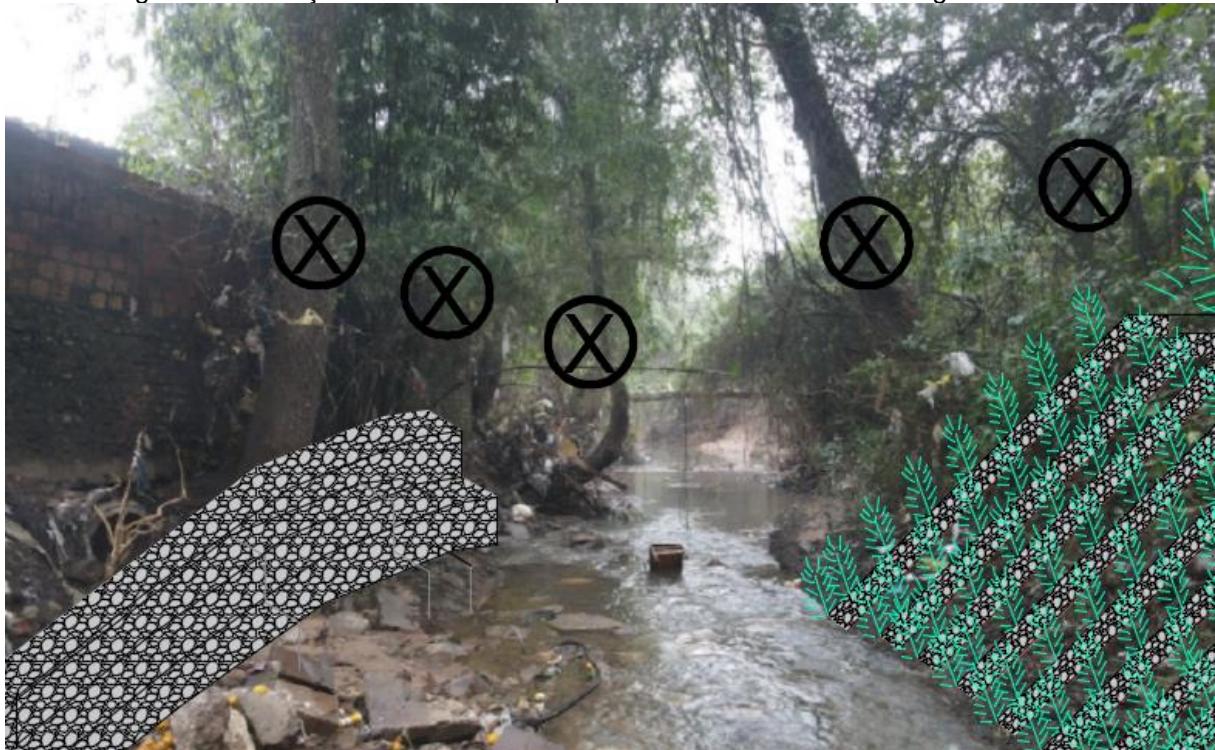
Quadro 30. Ficha do Setor 04.

PLANO MUNICIPAL DE REDUÇÃO DE RISCOS – SANTA MARIA – FICHA DO SETOR				
Setor: 04 - R3	Localidade: Vila Santos Cancela Montante			
Referência de acesso: Entre as ruas Honório Lemos e Tomás Francisco	Latitude: -29,7149724	Longitude: -53,8181186		
Equipe: UFSM	Data da vistoria: Maio/2024			
Diagnóstico do setor: Erosão das margens da área representada na parte oeste da Vila Santos, junto ao arroio Cancela, localizado principalmente na margem esquerda				
Descrição do processo de Instabilização: Erosão de margem				
Observações:	S04 - vista da erosão das margens e árvores dentro do curso d'água.

Grau de risco: R3 - Alto	Estimativa de n° de edificações no setor: 8			
Indicação de intervenção	Custo (Reais)			
Muro de gabião caixa – rua C (150 m ³)	R\$ 148.027,50			
Remoção de árvores (6 UNID)	R\$ 2.508,00

S04 - Construção de estrutura de contenção (tipo Gabião), recuperação da erosão da margem com Enrocamento vegetado e remoção de seis árvores que estão obstruindo o curso d'água.

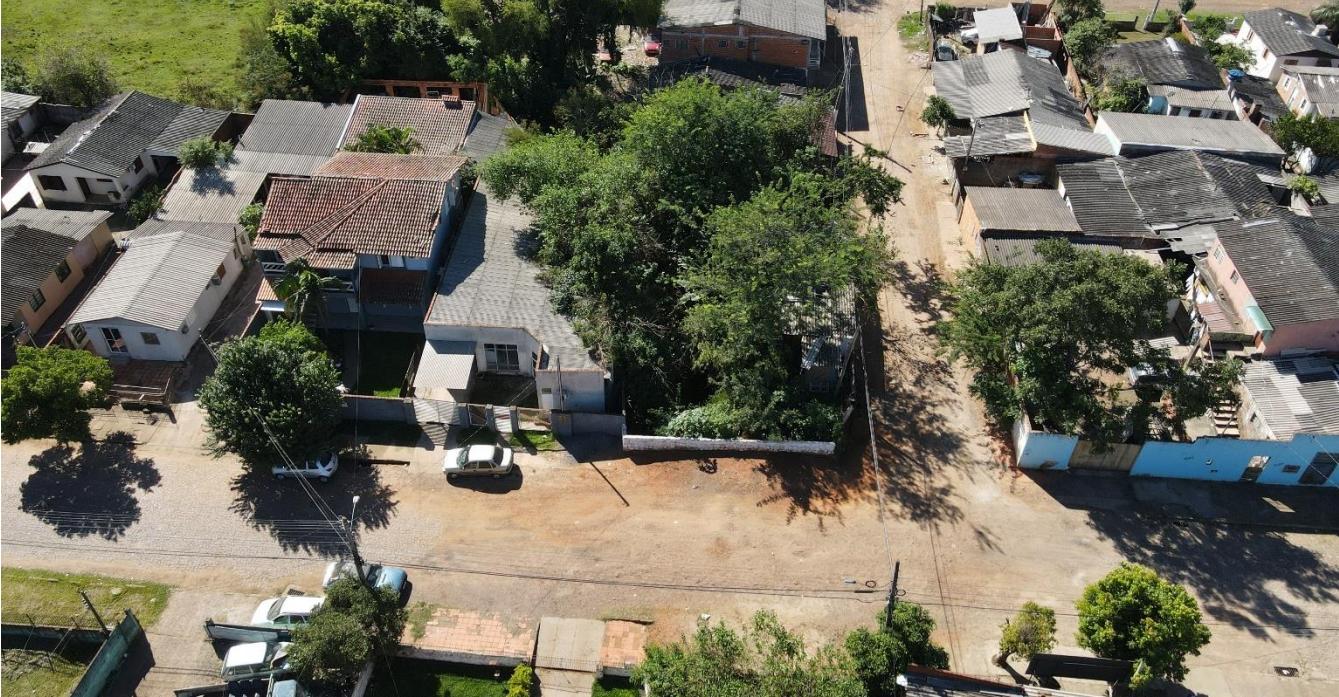
Quadro 31. Ficha do Setor 05.

PLANO MUNICIPAL DE REDUÇÃO DE RISCOS – SANTA MARIA – FICHA DO SETOR				
Setor: S05 - R3	Localidade: Vila Santos Cancela Montante			
Referência de acesso: Rua Irmão Robertão	Latitude: -29,64949	Longitude: -53,8196186		
Equipe: UFSM	Data da vistoria: Maio/2024			
Diagnóstico do setor: Erosão de margem na área entre a Rua Irmão Robertão e o arroio Cancela.				
Descrição do processo de Instabilização: Erosão de margem				
Observações: S05 vista da vegetação densa junto a passagem da ponte

Grau de risco: R3 - Alto	Estimativa de nº de edificações no setor: 3			
Indicação de intervenção	Custo (Reais)			
Muro de gabião caixa – casa (120 m ³)	R\$ 118.422,00

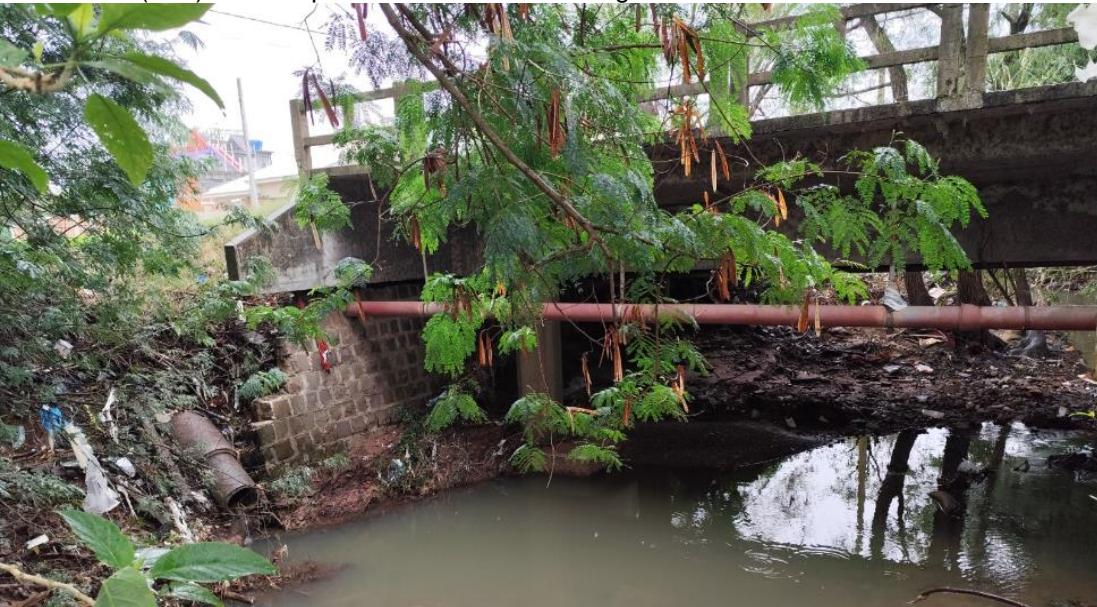
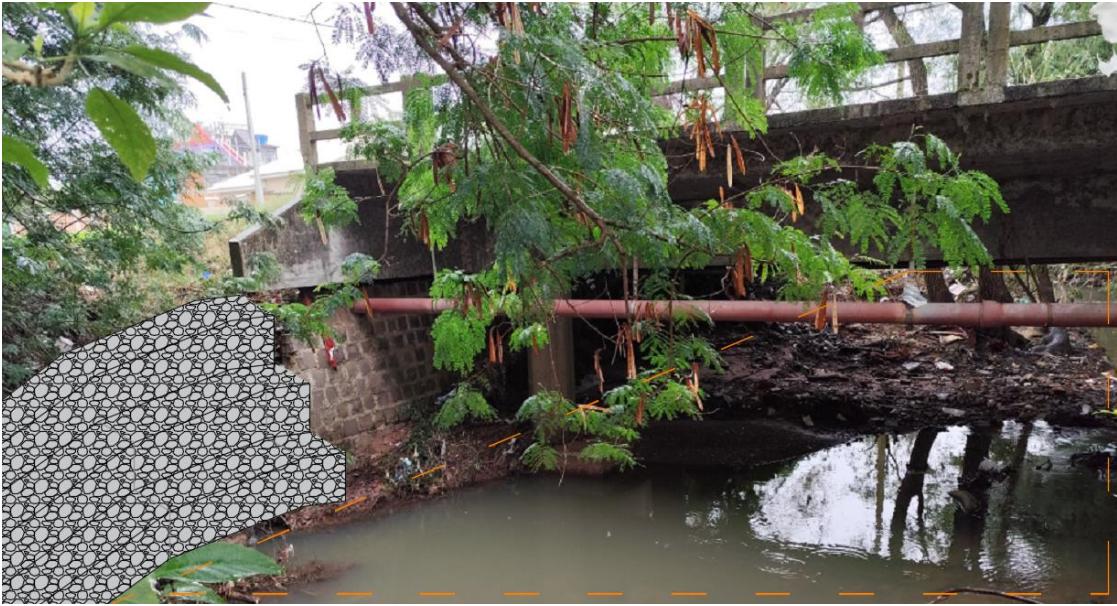
PLANO MUNICIPAL DE REDUÇÃO DE RISCOS – SANTA MARIA – FICHA DO SETOR				
Setor: S08 – R4	Localidade: Vila Urlândia – arroio Cancela Montante			
Referência de acesso: Passagem da rua Agostinho Scolari e Frederico Ozanan margem direita	Latitude: -29,7167382	Longitude: -53,8204608		
Equipe: UFSM	Data da vistoria: Maio/2024			
<p>Diagnóstico do setor: Área representada na passagem da rua Agostinho Scolari e Frederico Ozanan no arroio Cancela, na sua margem direita</p> <p>Descrição do processo de Instabilização: Erosão de margem que está afetando além das casas os encontros da ponte</p>				
<p>Observações: Setor (S08) vista da ponte com erosão de margem e entulhos no arroio Cadena.</p>

Grau de risco: S08 - R4 - Muito Alto	Estimativa de nº de edificações no setor: 4
Indicação de intervenção	Custo (Reais)
Encontro de ponte – Rua Frederico Ozanan - Muro de gabião caixa (100 m ³)	R\$ 98.685,00
Escavação mecânica para acerto de talude – escavadeira mecânica (450 m ³) Enrocamento vegetado / reconformação da Margem (210 m ²)	R\$ 3.843,00 R\$ 21.000,00
Desassoreamento de arroio (150 m ³)	R\$ 900,00
Encargos (Serviços complementares / Projeto / BDI)	R\$ 27.374,16
Total	R\$ 151.802,16
