PLANO MUNICIPAL DE REDUÇÃO DE RISCOS - PMRR

RELATÓRIO 02 MAPEAMENTO DO RISCO Volume 1 Bairro Urlândia Vilas Urlândia e Santos

UNIVERSIDADE FEDERAL
DE SANTA MARIA
Município de Santa Maria/RS

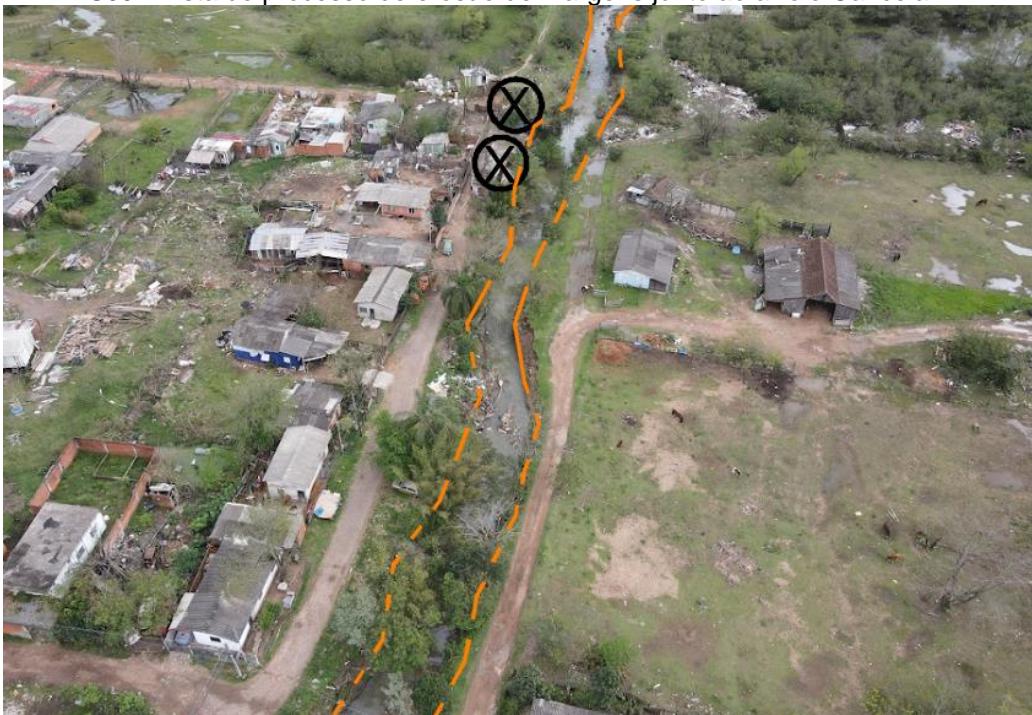
PLANO MUNICIPAL DE REDUÇÃO DE RISCOS – SANTA MARIA – FICHA DO SETOR				
Nome: Setor 09 – R4	Localidade: Vila Santos – arroio Cancela Montante			
Referência de acesso: Ocupação no final da rua G, junto ao Cancela	Latitude: -29,7179376	Longitude: -53,8240342		
Equipe: UFSM	Data da vistoria: Maio/2024			
Diagnóstico do setor: Área representada na parte oeste da Vila Santos, junto ao arroio Cancela				
Descrição do processo de Instabilização: Erosão de margem				
Observações: S09 - Vista do processo de erosão de margens junto ao arroio Cancela.

Grau de risco: S09 - R3 - Alto	Estimativa de n° de edificações no setor: 2			
Indicação de intervenção	Custo (Reais)			
Remoção – 02 moradias	Já incluída no Setor 13 - inundação			
Escavação mecânica para acerto de talude – escavadeira mecânica (250 m ³)	R\$ 1.450,00			
Enrocamento vegetado / reconformação da Margem (110 m ²)	R\$ 11.000,00			
Desassoreamento de arroio (100 m ³)	R\$ 854,00

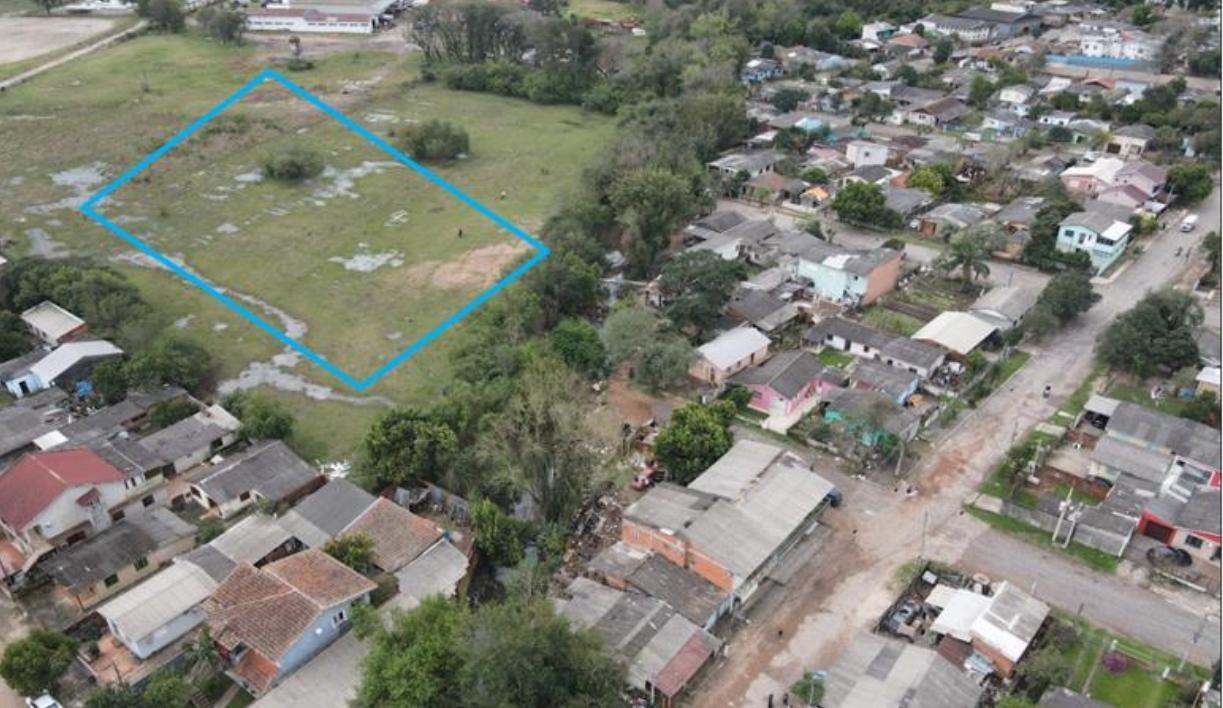
Quadro 37. Ficha dos Setores de Alto e Muito Alto Risco no arroio Cancela a Montante da rua Valdir Costa.

PLANO MUNICIPAL DE REDUÇÃO DE RISCOS – SANTA MARIA	
FICHA DOS SETORES	
Setores: S10/S11-R3 S12-R4	Localidade: Urlândia – Vila Santos - Vila Urlândia
Referência de acesso: Localizado próximo as margens do arroio Cancela da rua Luiz Carvalho da Silva até a rua Valdir Costa	Latitude: -29,7164911 Longitude: -53,8194535
Equipe: UFSM	Data da vistoria: Maio/2024
Diagnóstico do setor: Área representada no contato da parte leste da Vila Urlândia e parte oeste da Vila Santos, junto ao arroio Cancela, a montante da rua Valdir Costa.	
Descrição do processo de Inundação: Inundação/alagamento	
Observações:	
<p>S10/S11/S12 - vista do polígono destinado a área da Bacia de Retenção.</p>

Grau de risco: R3 - Alto	Estimativa de nº de edificações no setor: 54
Indicação de intervenção	Custo (Reais)
Bacia de Retenção – margem esquerda do Cancela (40x70x2m): Escavação (9.500 m ³); Geotêxtil (4.500 m ²); Transporte até 30 km (9.800 m ³); Espalhamento Bota Fora (9.800 m ³)	R\$ 215.287,00

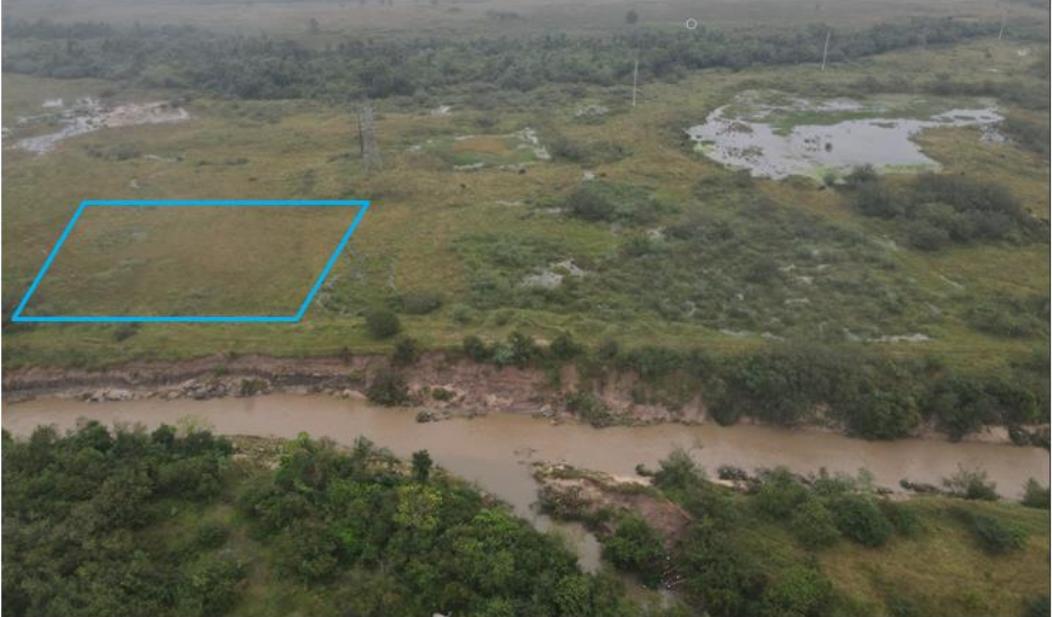
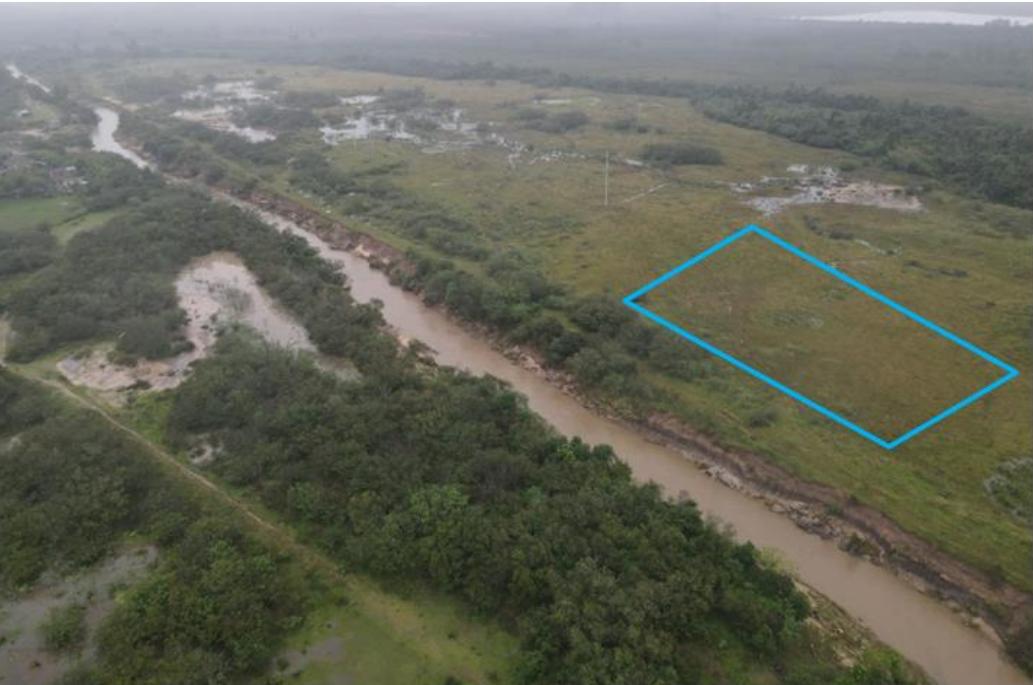
Quadro 39. Ficha Geral dos Setores de Alto e Muito Alto Risco na Urlândia, Vila Urlândia e Santos.

PLANO MUNICIPAL DE REDUÇÃO DE RISCOS – SANTA MARIA – FICHA DO SETOR				
Setores: S13 - R4 S14 a S22 - R3		Localidade: Urlândia - Vila Urlândia – Vila Santos		
Referência de acesso: A jusante da rua Valdir Costa, seguindo a rua G	Latitude: -29,7178793	Longitude: -53,8239239		
Equipe: UFSM	Data da vistoria: Maio/2024			
Diagnóstico do setor: Inundação - arroio Cancela e arroio Cadena				
Descrição do processo: Inundação Bacia de Retenção – margem esquerda do arroio Cancela (100x100x2 m)				
Observações S13 a S22 vista da área indicada para a Bacia de Retenção na margem esquerda do arroio Cancela.

Grau de risco: R3 - Alto	Estimativa de n° de edificações no setor: 159
Indicação de intervenção	Custo (Reais)
Bacia de Retenção – margem esquerda do Cancela (100x100x2 m): Escavação (20.000 m ³); Geotêxtil (10.000 m ²) Transporte até 30 km (20.000 m ³); Espalhamento Bota Fora (20.000 m ³)	R\$ 586.300,00
Desapropriação da área (10.000 m ²)	R\$ 5.555.000,00
Desassoreamento de arroio (2.235 m ³)	R\$ 13.410,00
Remoção S13 – 02 casas	R\$ 235.273,20
Remoção S19 – 05 casas	R\$ 588.183,00
Encargos (Serviços complementares / Projeto / BDI)	R\$ 131.936,20
Total	R\$ 7.110.102,40
