# PLANO MUNICIPAL DE REDUÇÃO DE RISCOS – PMRR

## RELATÓRIO 2 MAPEAMENTO DO RISCO

Município de Santa Maria/RS

**PLANO MUNICIPAL DE REDUÇÃO DE RISCOS (PMRR)**  
**RELATÓRIO 02**  
**MAPEAMENTO DO RISCO, OFICINA COMUNITÁRIA E INDICAÇÃO DE**  
**INTERVENÇÕES ESTRUTURAIS**  
**Volume 2**  
**Bairro Passo D'Areia-Vila Babilônia**  
**Bairro Noal -Vilas Lidia, Chaminé e Arco-Íris**

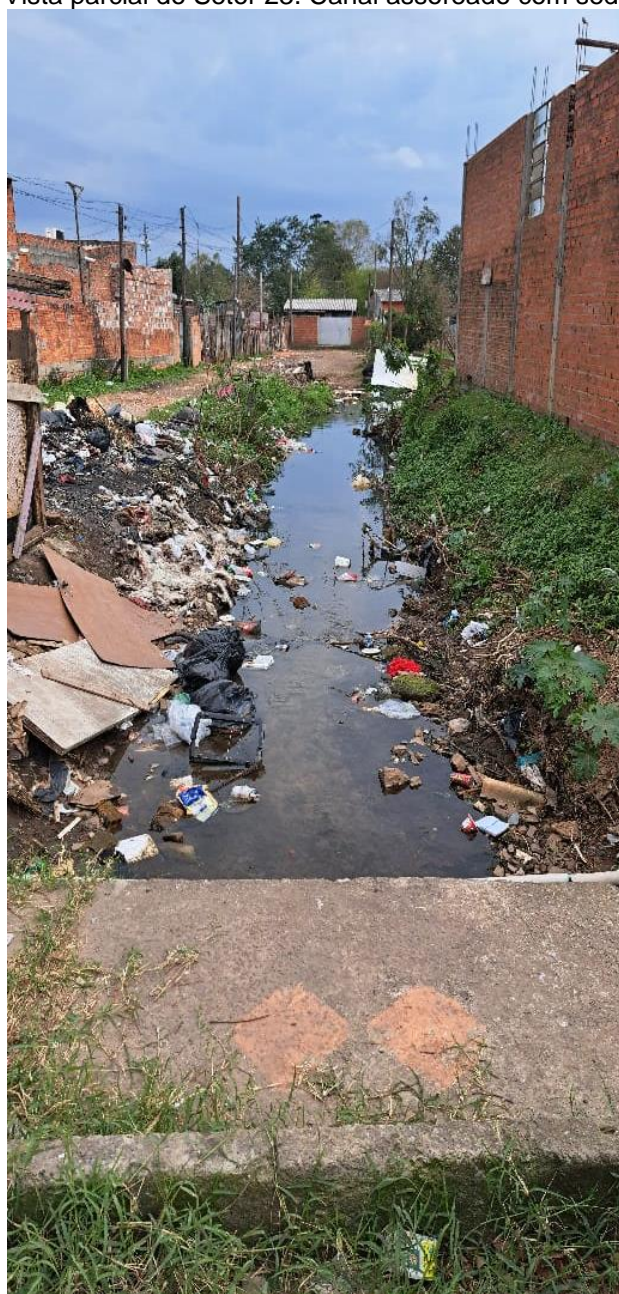
Figura 30 – Vista parcial do Setor 23. Canal assoreado com sedimento e lixo.

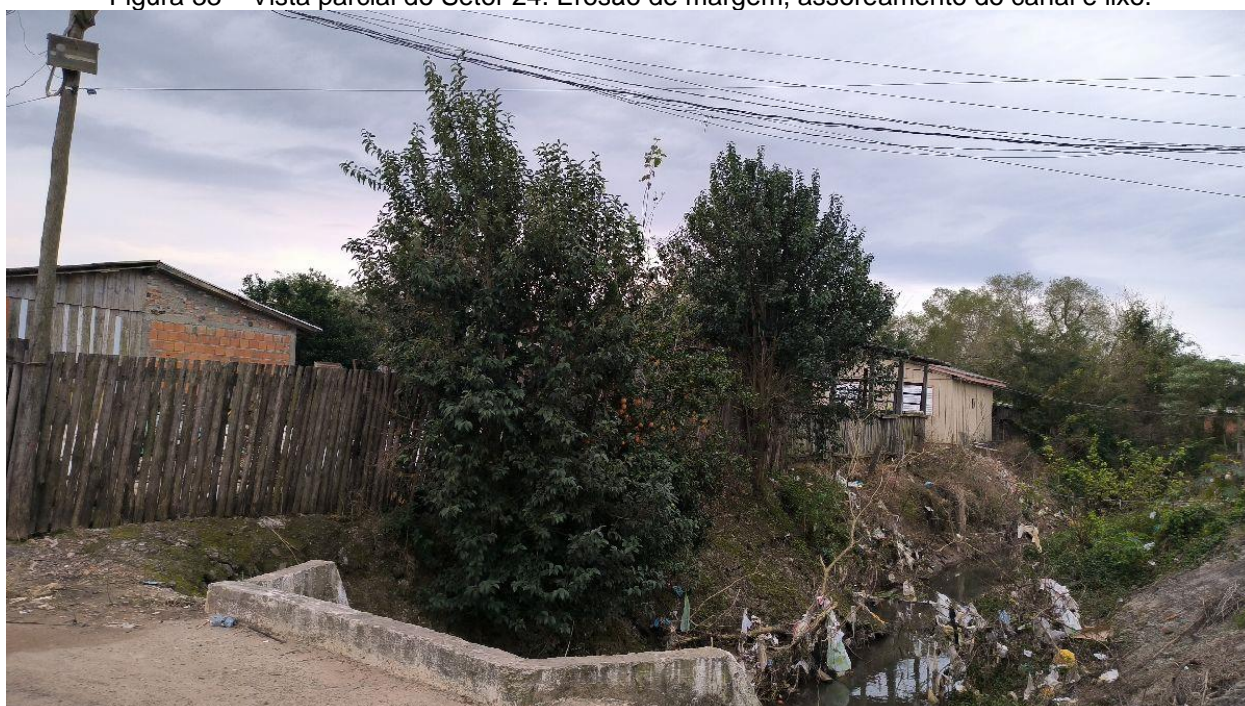
Figura 33 – Vista parcial do Setor 24. Erosão de margem, assoreamento do canal e lixo.

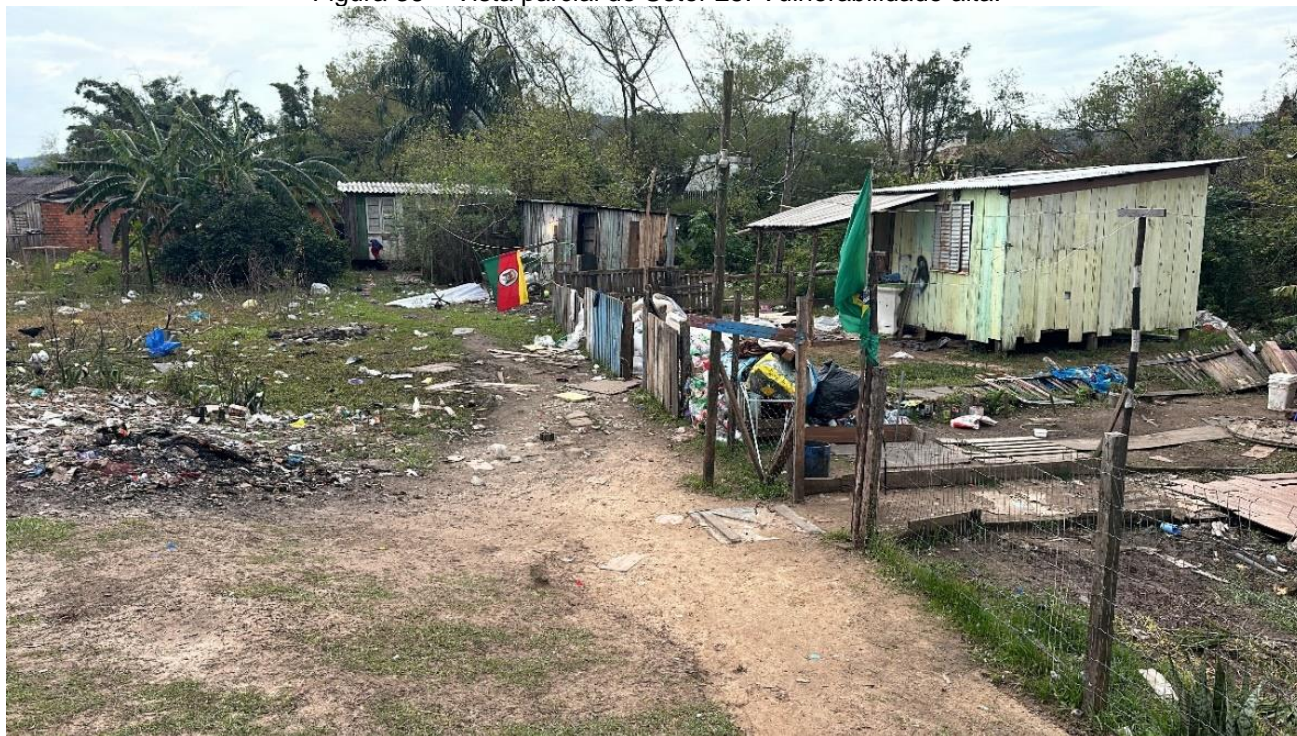
Figura 36 – Vista parcial do Setor 25. Vulnerabilidade alta.

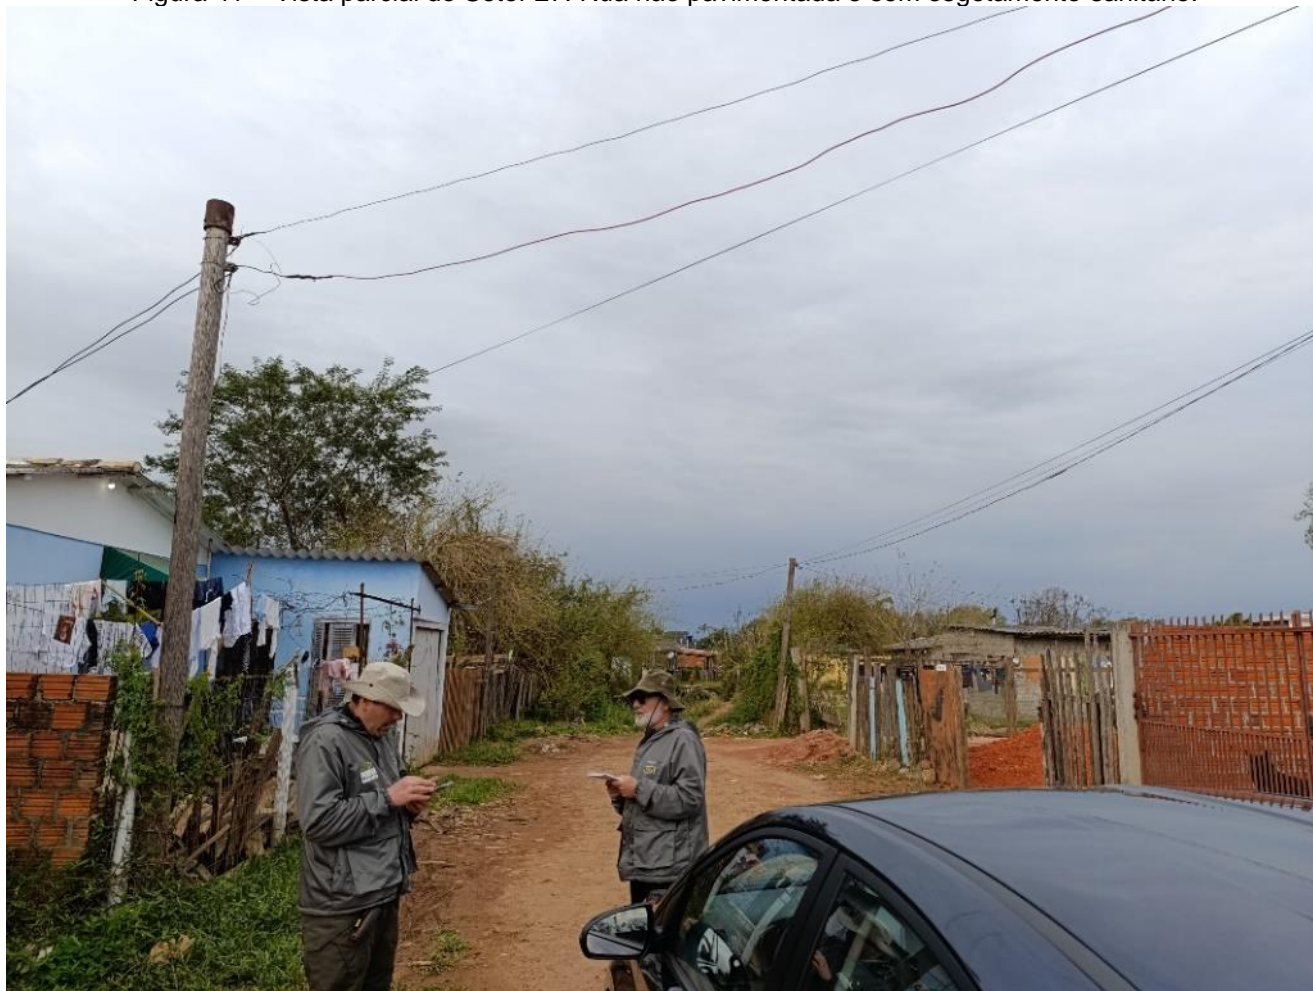
Figura 41 – Vista parcial do Setor 27. Rua não pavimentada e sem esgotamento sanitário.

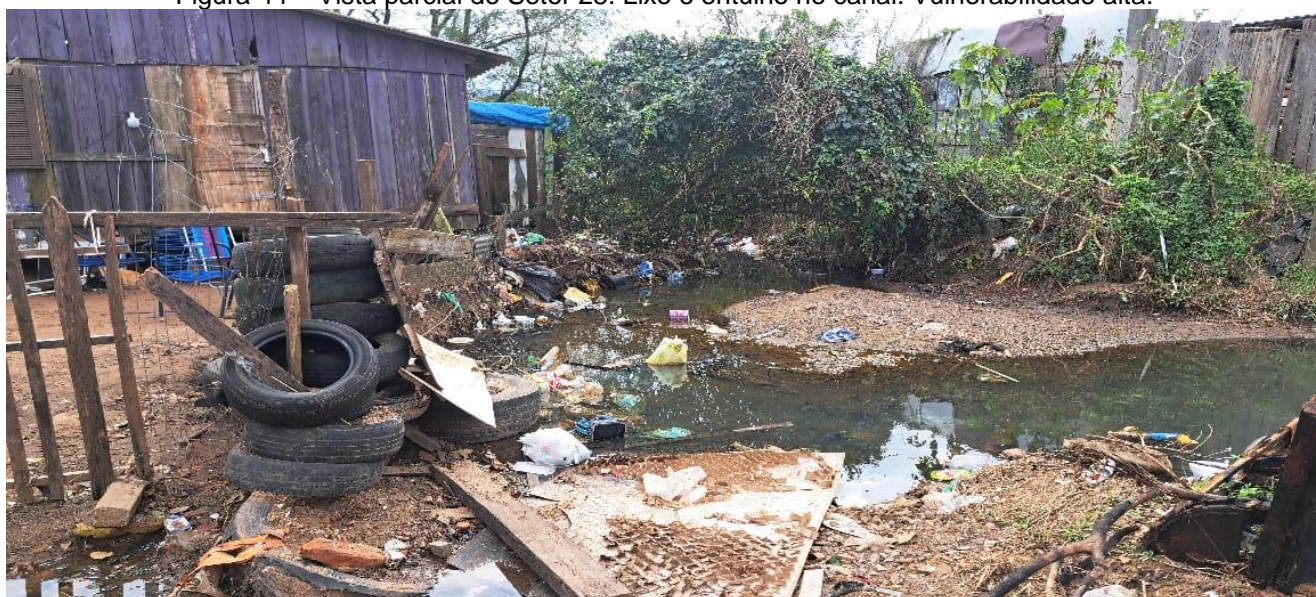
Figura 44 – Vista parcial do Setor 28. Lixo e entulho no canal. Vulnerabilidade alta.

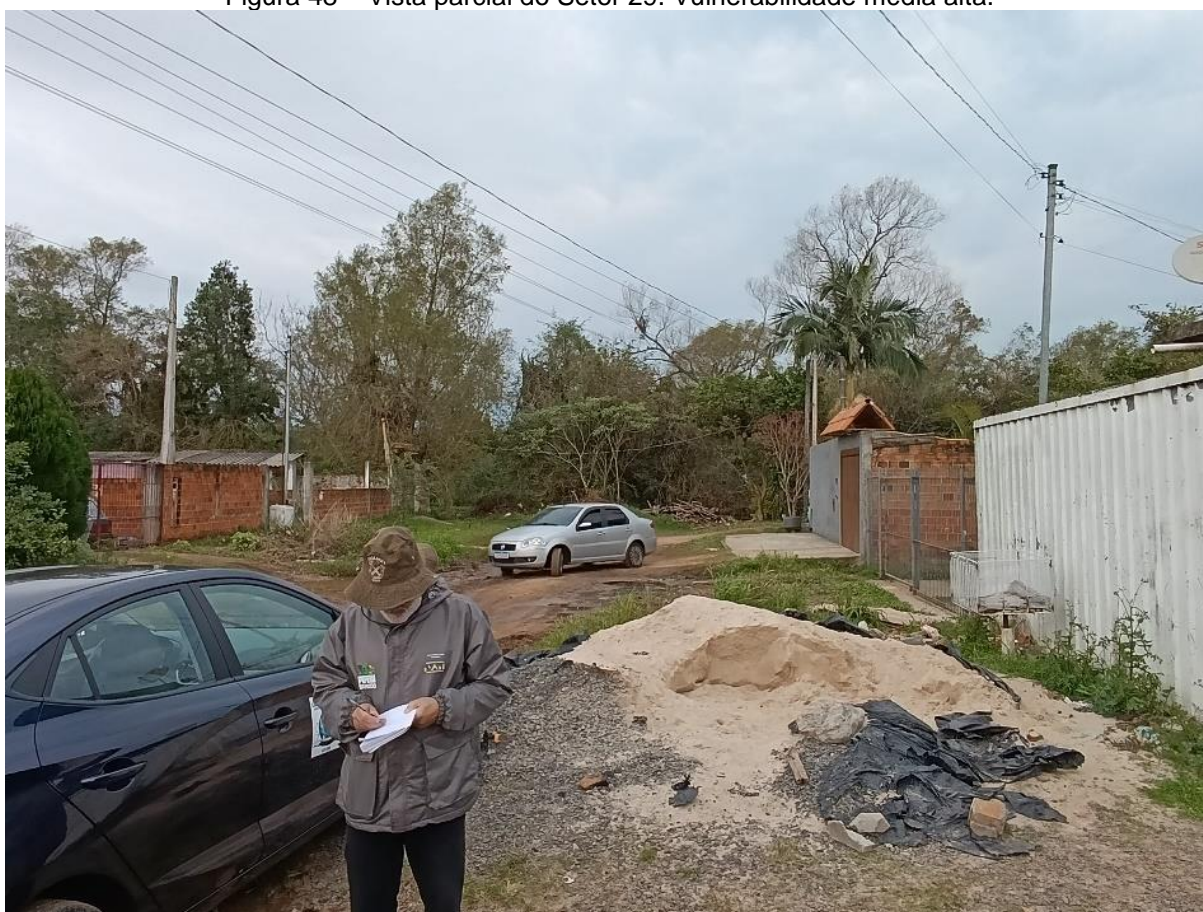
Figura 48 – Vista parcial do Setor 29. Vulnerabilidade média alta.

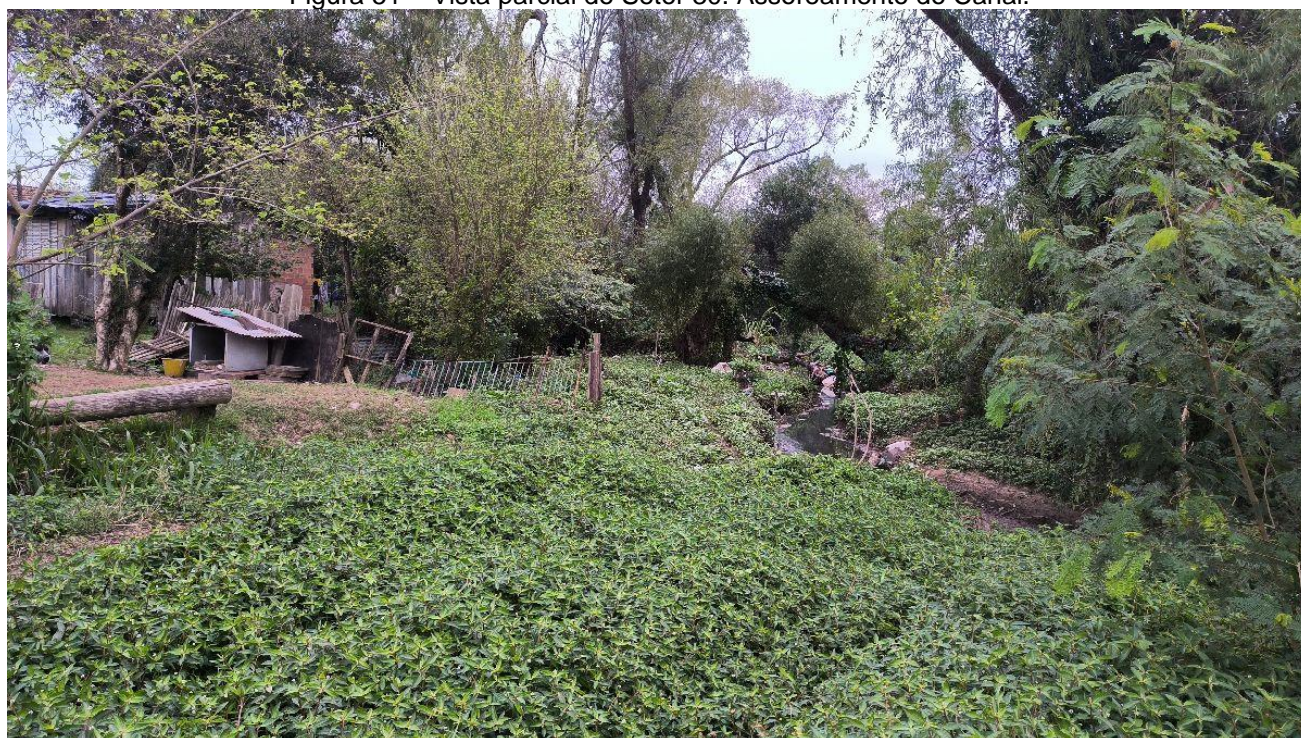
Figura 51 – Vista parcial do Setor 30. Assoreamento do Canal.

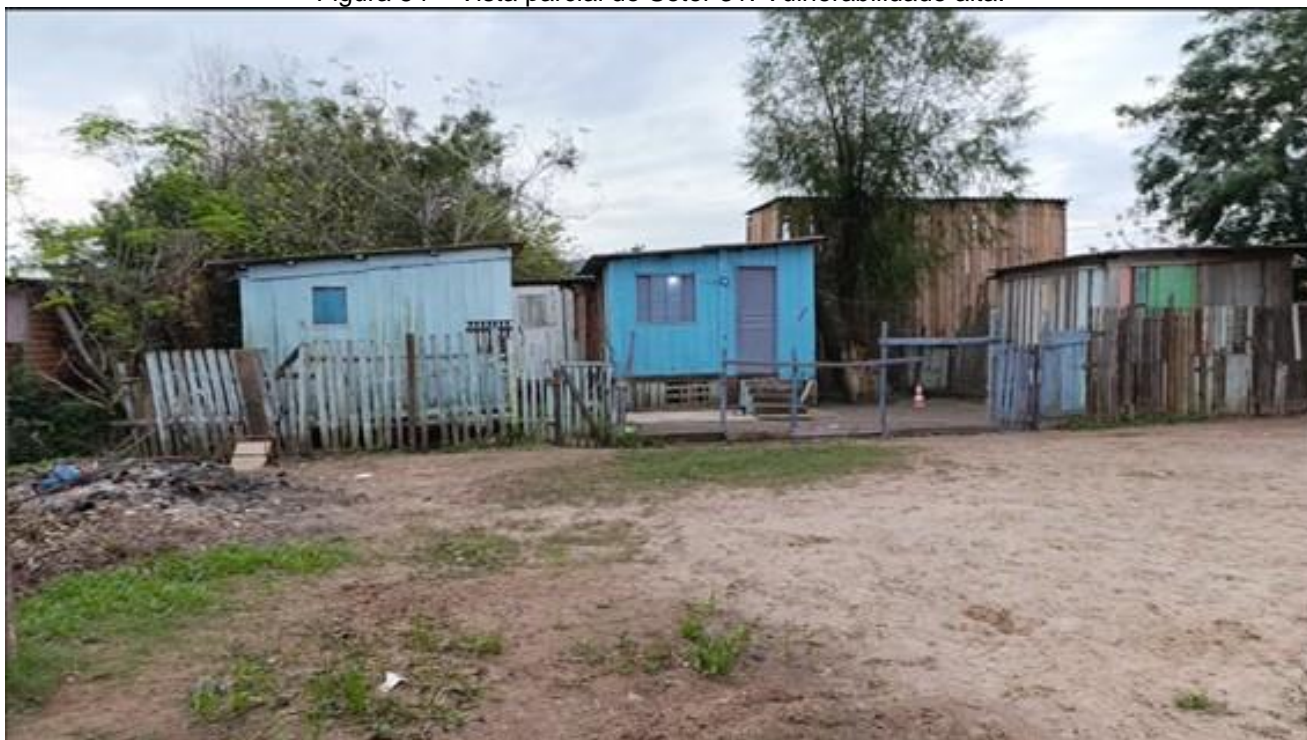
Figura 54 – Vista parcial do Setor 31. Vulnerabilidade alta.

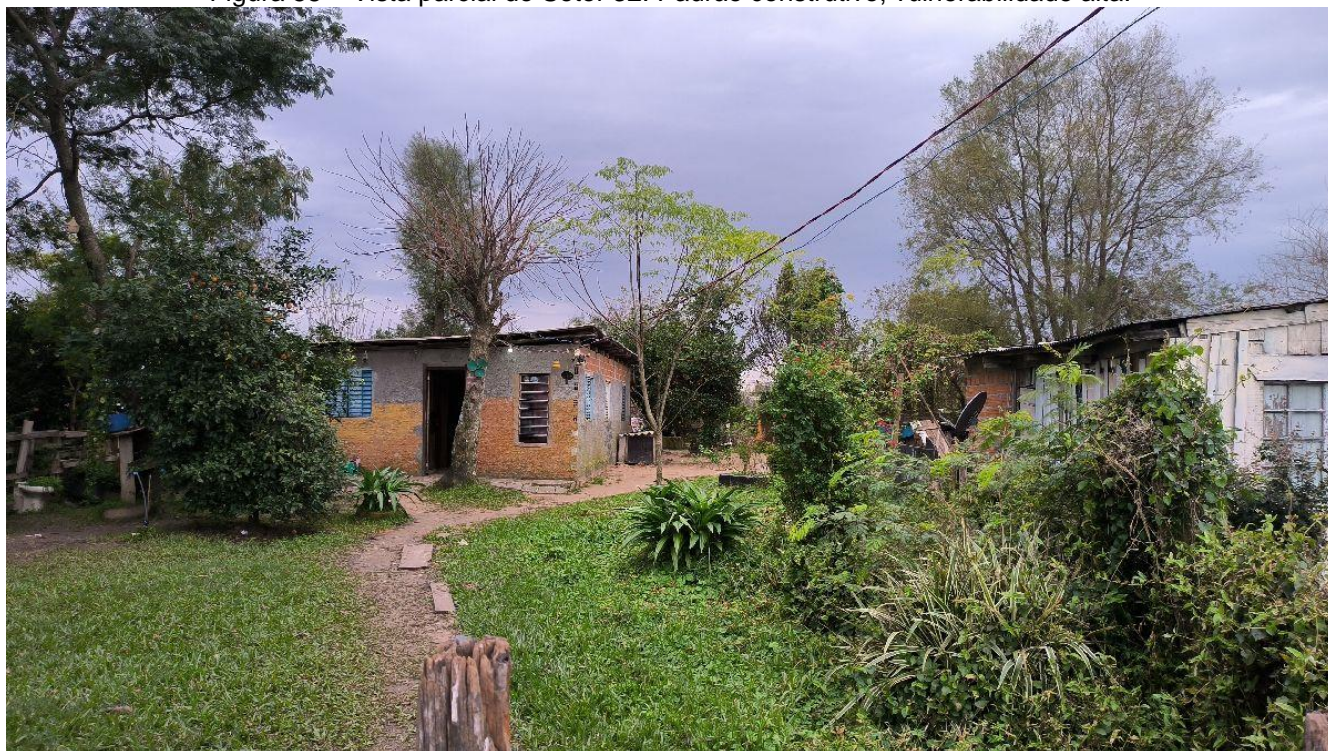
Figura 58 – Vista parcial do Setor 32. Padrão construtivo, vulnerabilidade alta.

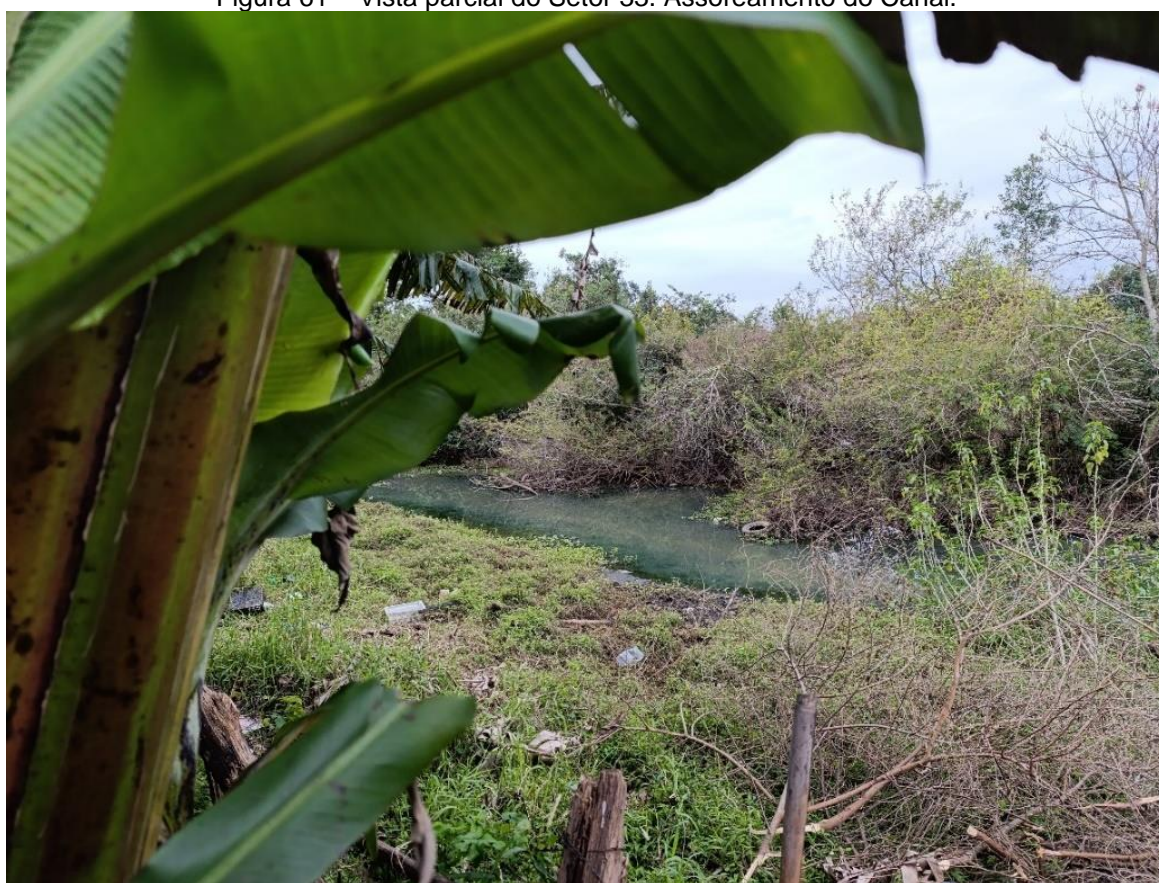
Figura 61 – Vista parcial do Setor 33. Assoreamento do Canal.

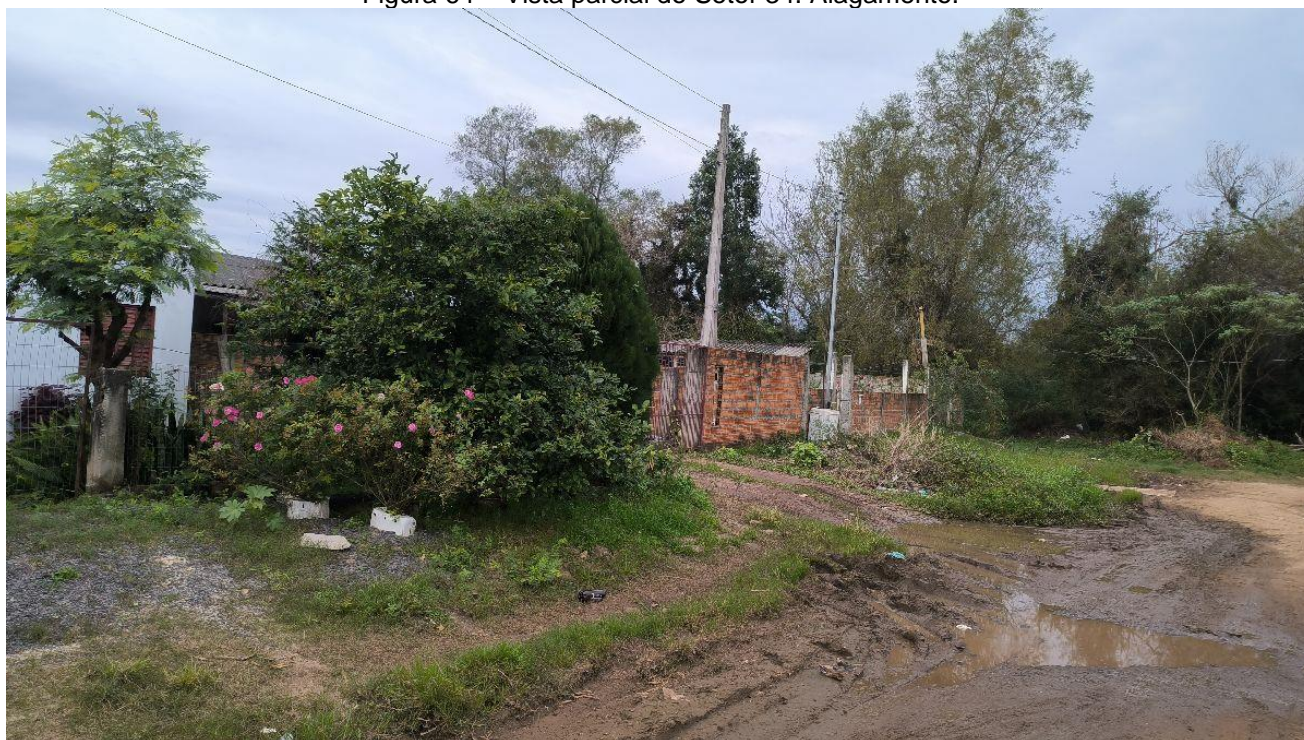
Figura 64 – Vista parcial do Setor 34. Alagamento.

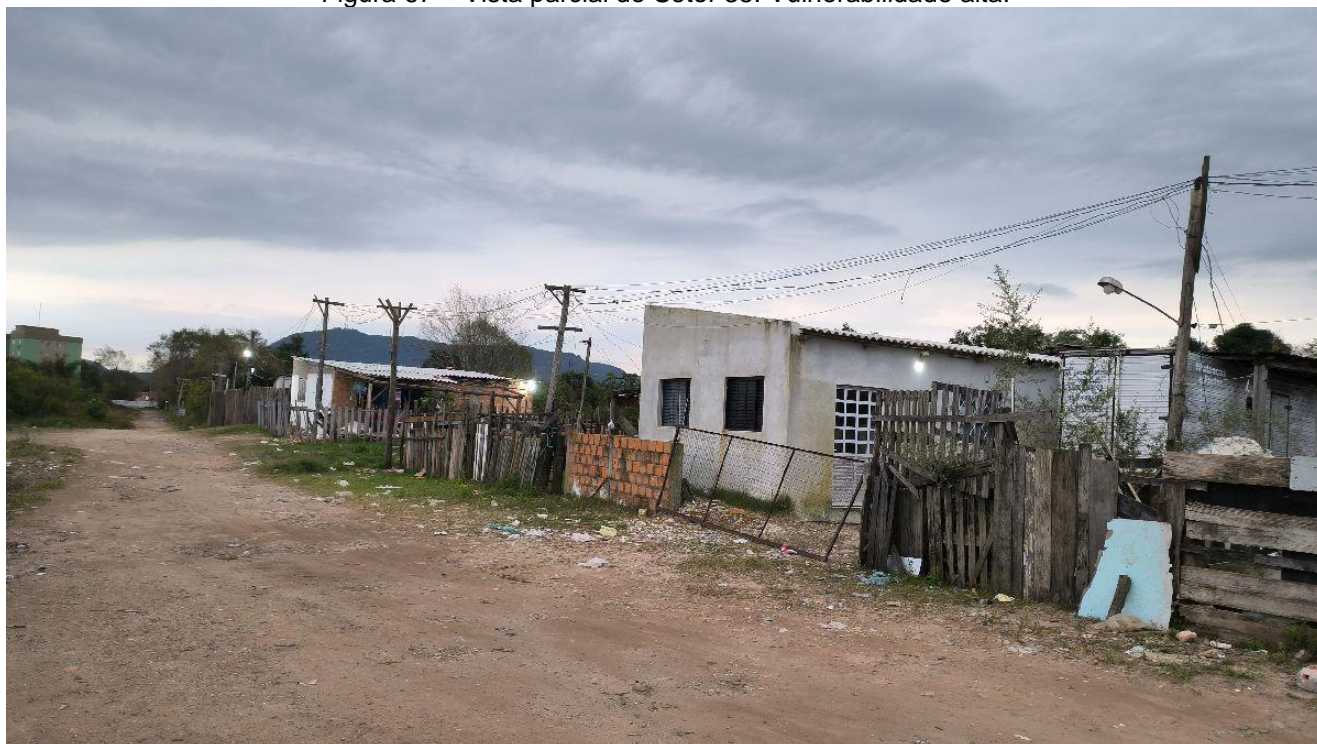
Figura 67 – Vista parcial do Setor 35. Vulnerabilidade alta.

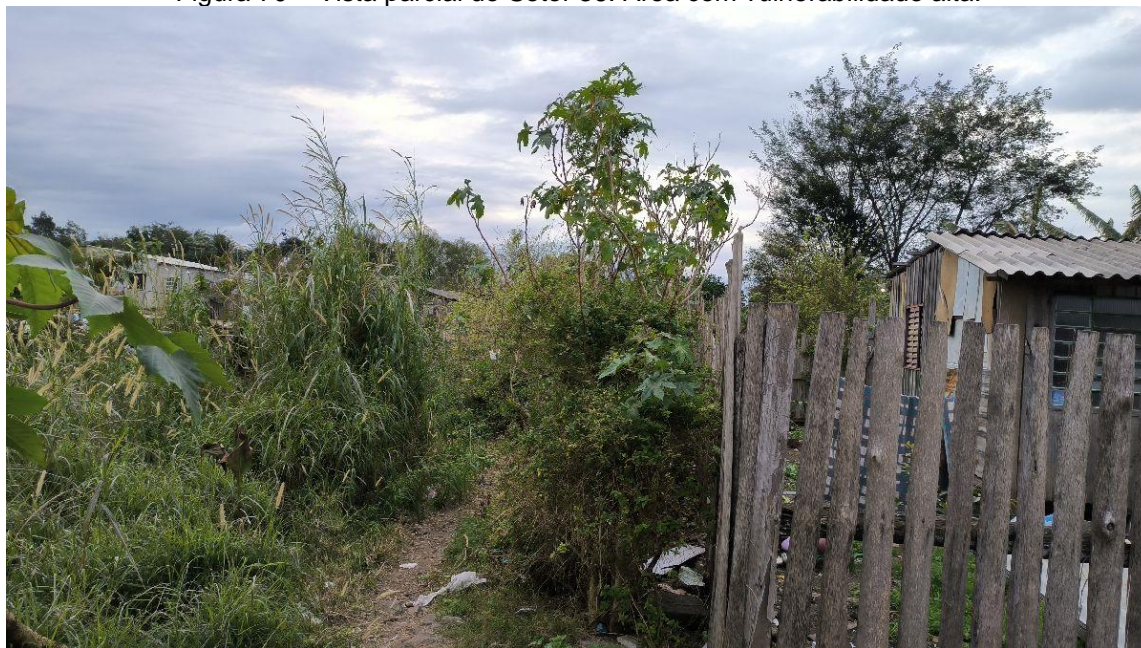
Figura 70 – Vista parcial do Setor 36. Área com vulnerabilidade alta.

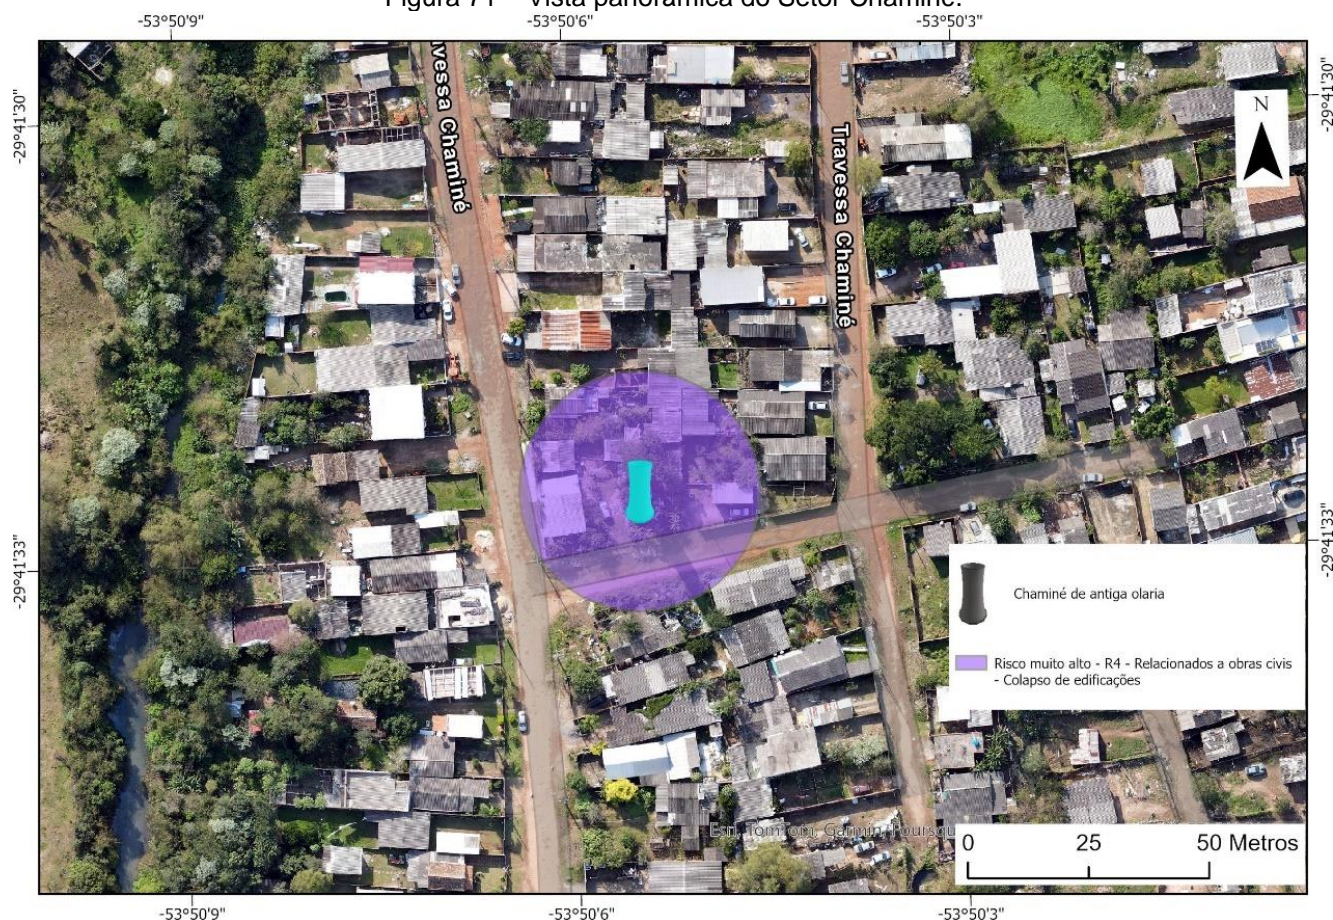
Figura 71 – Vista panorâmica do Setor Chaminé.

| PLANO MUNICIPAL DE REDUÇÃO DE RISCOS | | | |
|--|---|---|---|
| <b>Síntese dos aspectos físicos:</b> Chaminé de antiga olaria com aproximadamente 15 m de altura apresentando trincas e rachaduras com comprometimento de parte da estrutura. | | | |

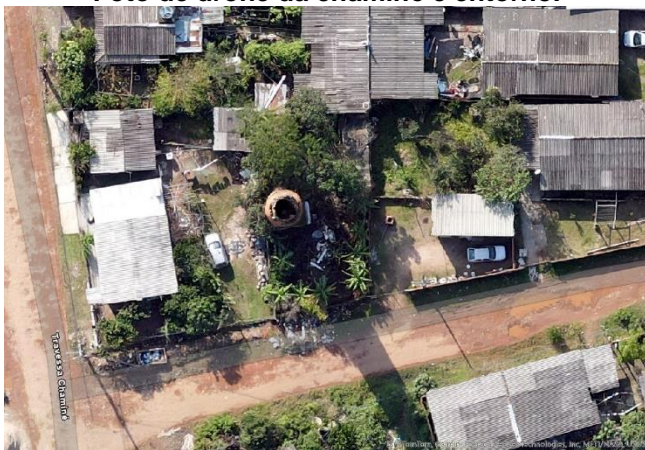
| PLANO MUNICIPAL DE REDUÇÃO DE RISCOS – SANTA MARIA – FICHA DO SETOR | | |
|--|--|---|
| <p><b>Descrição do processo de Instabilização: Inundação.</b> Chaminé de antiga olaria com aproximadamente 15 m de altura apresentando trincas e rachaduras com comprometimento de parte da estrutura. Área do entorno ocupada por moradias muito próximas, em um raio de 25 metros (área possível de ser atingida caso venha a ocorrer queda ou colapso da edificação).</p> | | |
