# PLANO MUNICIPAL DE REDUÇÃO DE RISCOS - PMRR

## RELATÓRIO 02 MAPEAMENTO DO RISCO E AÇÕES ESTRUTURAIS

**Vilas Bilibiu e Favarin  
Bairro Km Três**

DATA 08/05/2025

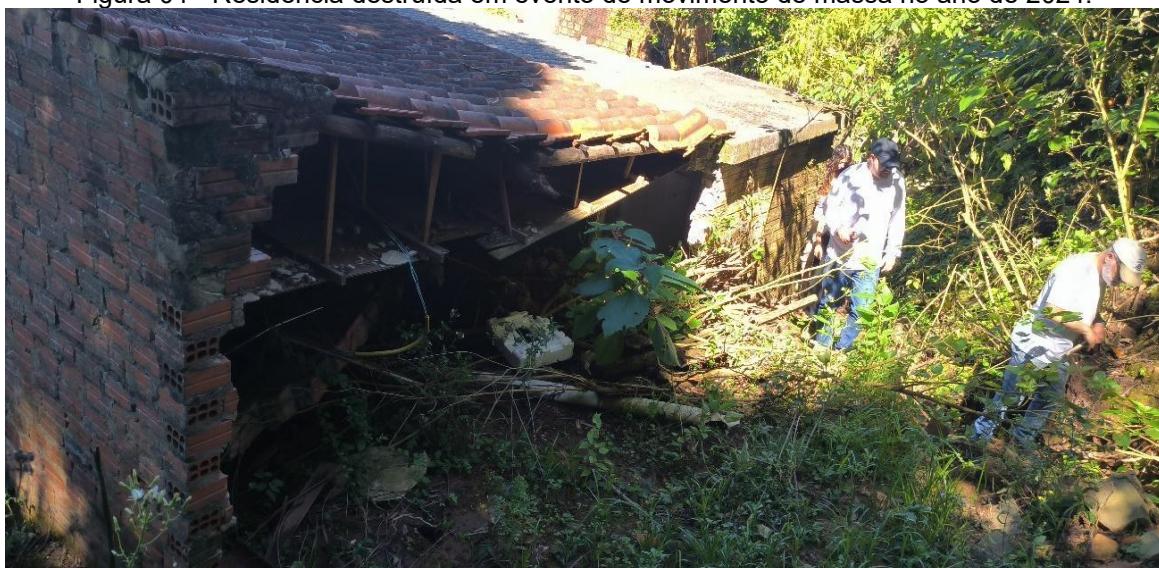
Figura 04 - Residência destruída em evento de movimento de massa no ano de 2024.

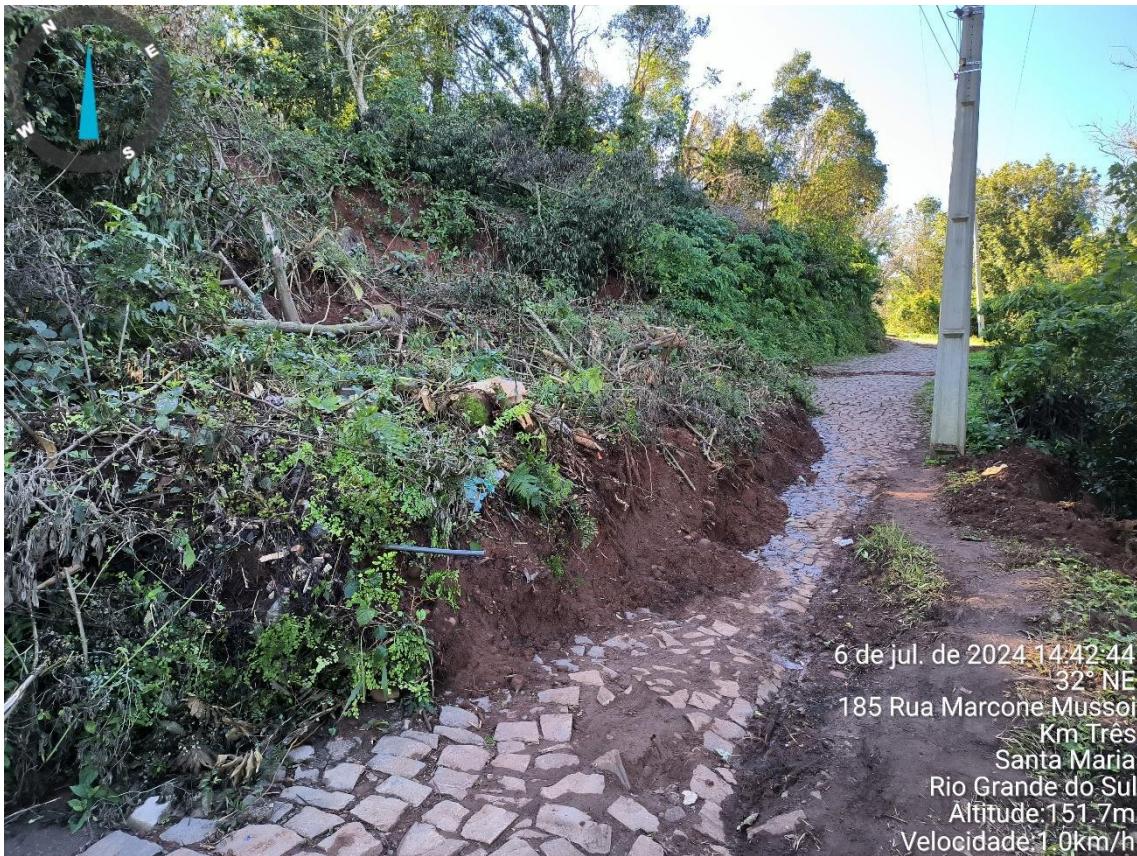
Figura 05 - Escorregamento na encosta entre primeiro e segundo patamar com interdição da estrada de acesso à comunidade.

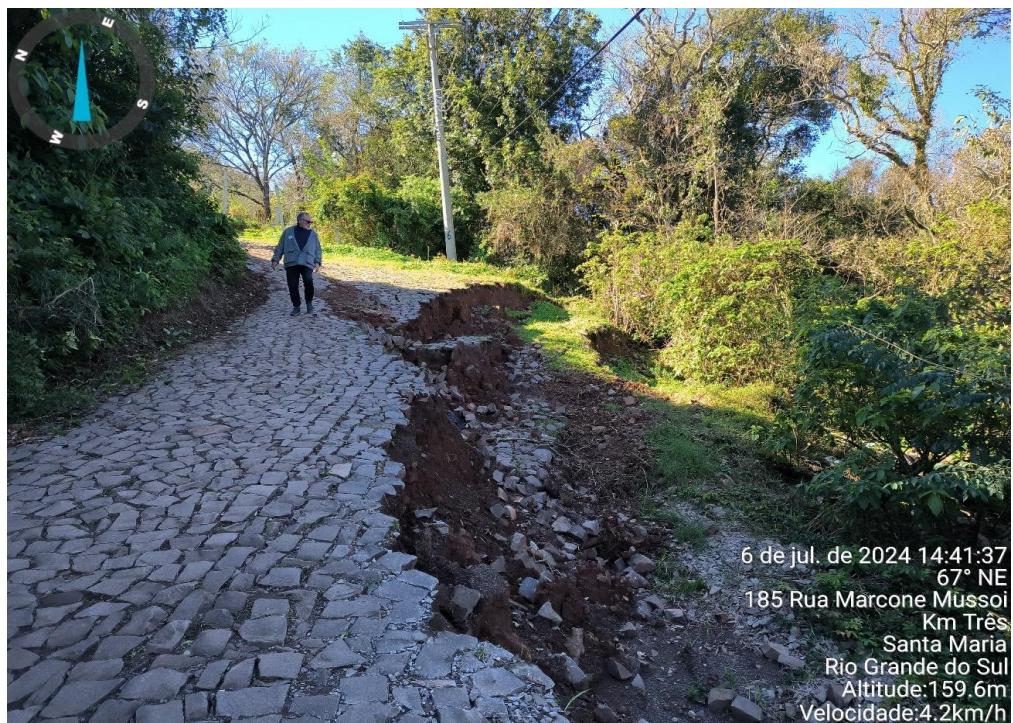
Foto 06 - Trincas e escorregamento que atingiram a rua de acesso a comunidade.

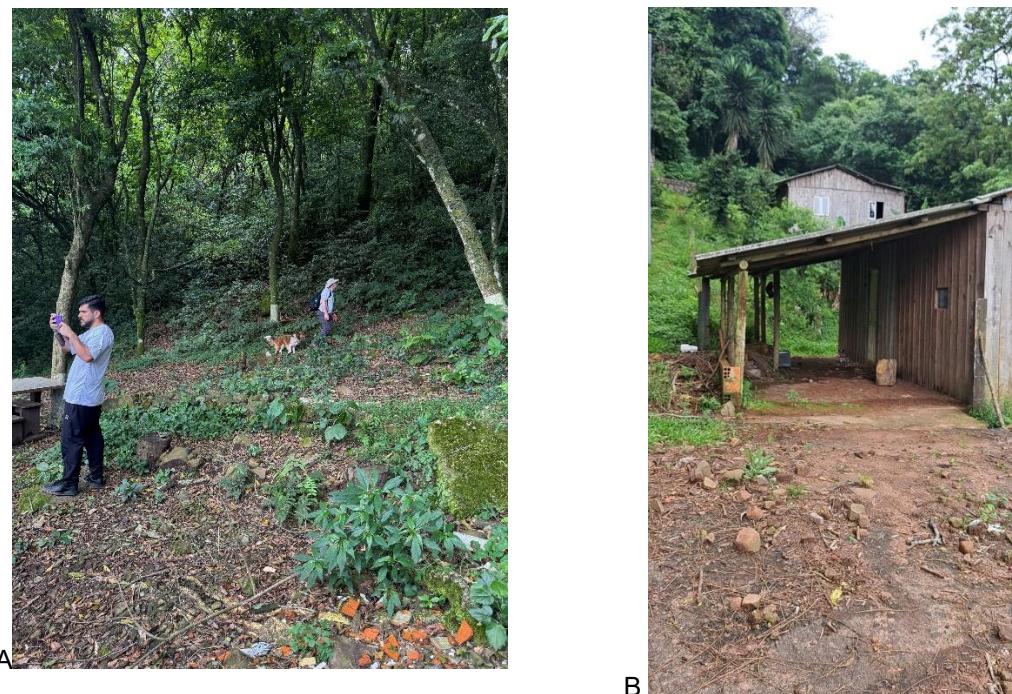
Os eventos ocorridos entre abril/maio do ano de 2024 deixaram marcas significativas na encosta afetando a comunidade. As ocupações na base da encosta, localizadas no primeiro patamar (Rua São João do Polêsine e Rua Adir Miola), foram afetadas por escorregamentos (Figura 04). A porção da encosta acima da rua Marconi Mussoi também registra escorregamentos (Figura 05) e a própria rua foi muito afetada com desenvolvimento de trincas e degraus de abatimento (Figura 06). No terceiro patamar ocorreu um escorregamento com início na meia encosta que atingiu uma residência, atualmente removida e duas outras que estão muito próximas a linha de fluxo (Figura 07).

Figura 07 - (A) Escorregamento que atingiu residências no terceiro patamar da Vila Bilibiu (B).

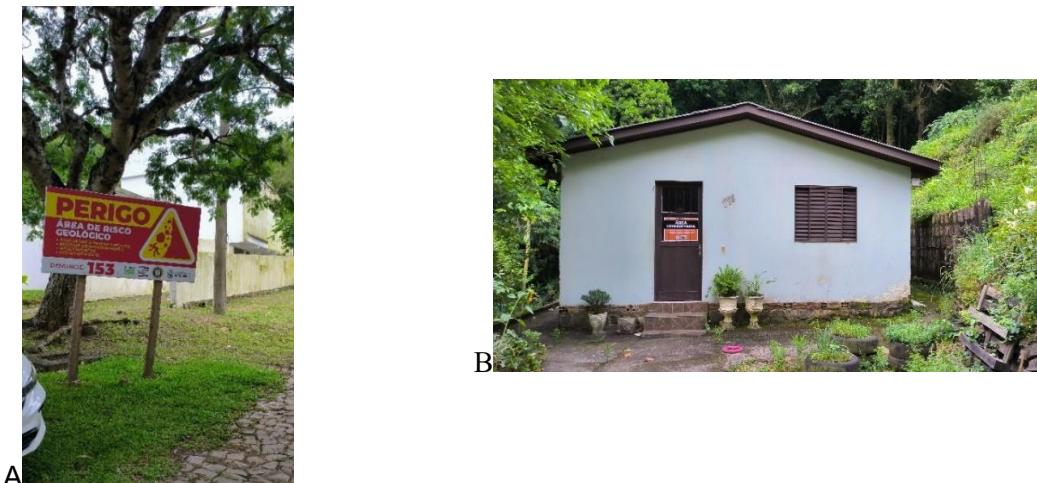
Figura 08 - A) Rua com aviso de Risco e B) casa interditada na Vila Bilibiu.

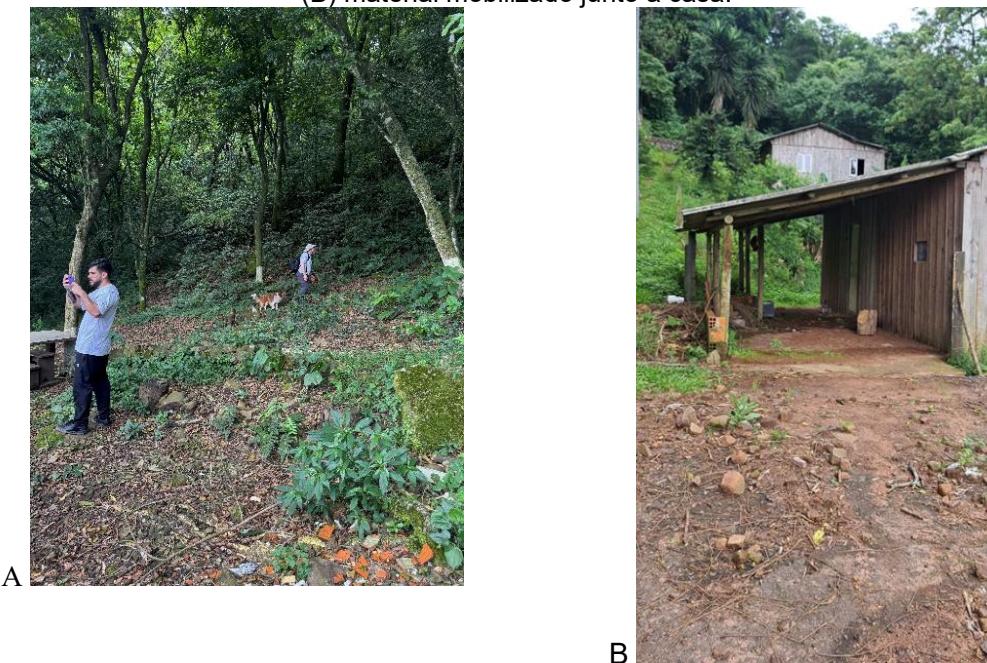
Figura 19 - Vista parcial do Setor 65. (A) Linha de fluxo de movimento de massa na encosta (ao fundo da foto) e (B) material mobilizado junto a casa.

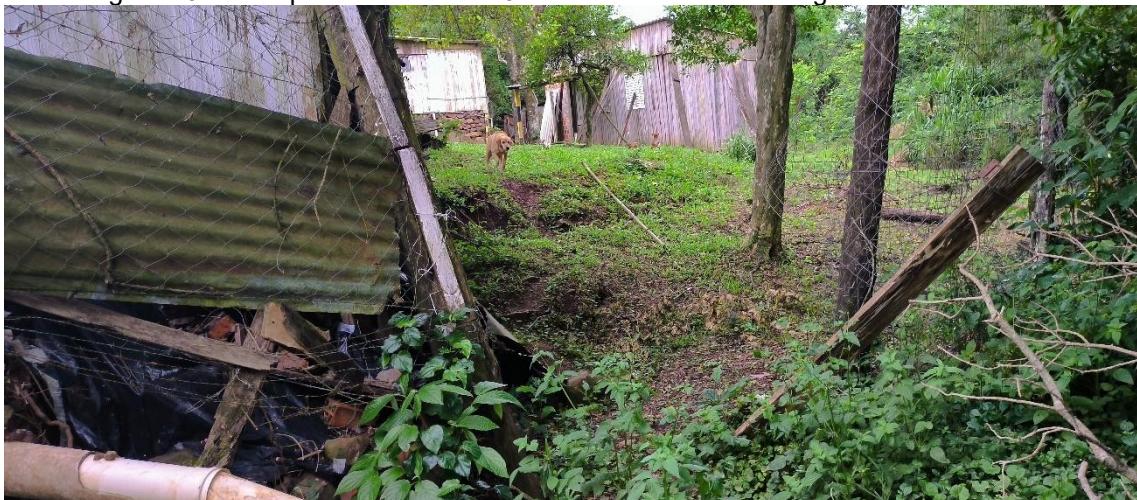
<p><b>Síntese dos aspectos urbanos ambientais</b>  Na meia encosta se localiza a via de acesso, a rua Marconi Mussoi, para o segundo patamar que não dispõem de drenagem adequada. A rua foi muito afetada com desenvolvimento de trincas, degraus de abatimento escorregamentos na parte da encosta localizada acima dela.</p>			
<p><b>Síntese dos aspectos sociais e de Vulnerabilidades</b>  As moradias próximas a ocorrências das trincas e degraus de abatimento são ocupações de madeira ou alvenaria sem acabamento em terrenos desordenados com acesso precário.</p>			
ID do Setor	Tipo de Processo	Grau de Risco	Nº de Moradias
Setor 67-R4	Movimento de Massa	Risco Muito Alto	04
<p><b>Recomendações para o plano de contingência e atendimentos de emergência:</b></p> <ul style="list-style-type: none"> <li>- Contato com a Defesa Civil - telefone 24horas;</li> <li>- Estabelecimento de sinalização de orientações gerais</li> <li>- Locais pré-definidos para acolhimento;</li> <li>- Constituição de Núcleo de Defesa Civil (NUDEC).</li> </ul>

Figura 26 - Vista parcial do Setor S67. Trincas no terreno atingindo as residências

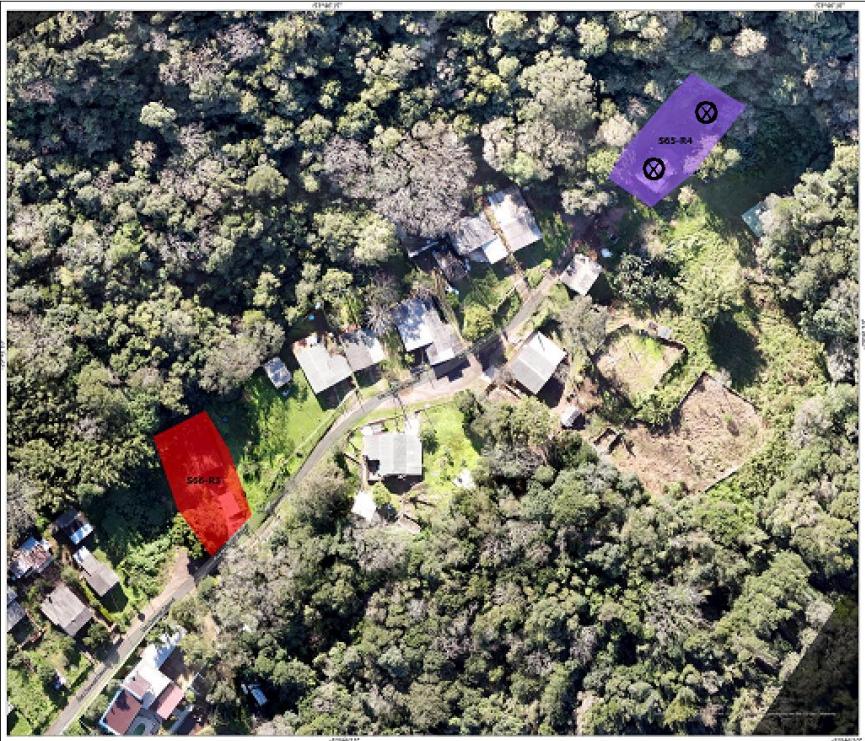
<p><b>Descrição do processo de Instabilização:</b> Movimentos de massa tipo escorregamento e queda/rolamento de blocos.</p>				
<p><b>Remoção das moradias</b></p>

<p>Remoção</p>				
<b>Grau de Risco: R4 - muito alto</b>	<b>Estimativa de nº de edificações no setor: 02</b>			
<b>Indicação de intervenção</b>	<b>Custo (Reais)</b>			
Reassentamento de famílias - Remoção - 02 casas	R\$ 235.273,20

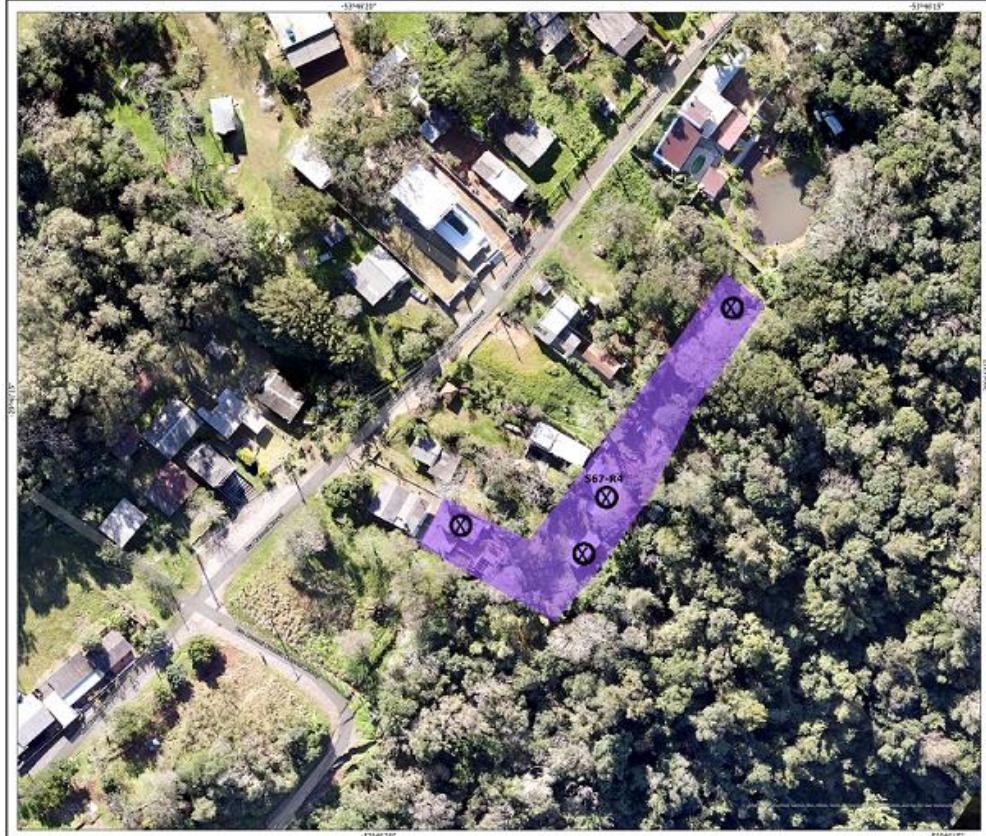
<p><b>Descrição do processo de Instabilização:</b> No evento de abril/maio de 2024, registrou-se escorregamentos que afetaram a encosta gerando trincas, degraus de abatimento e escorregamentos</p>				
<p><b>Remoção das moradias</b></p>

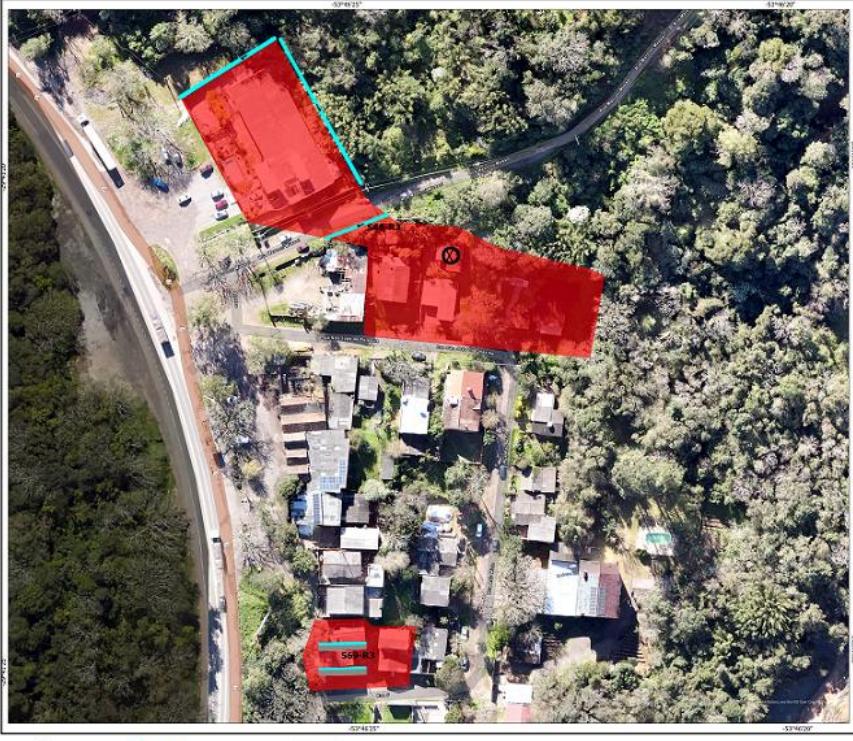
<p><b>Descrição do processo de Instabilização:</b> movimento de massa tipo escorregamento, trincas e abatimento do terreno.</p>				
<p><b>Remoção de 1 moradia e abandonar este acesso, pois já existe um novo acesso ao topo da Vila</b></p>

<b>Grau de Risco:</b> R3 - alto	<b>Estimativa de nº de edificações no setor:</b> 05			
<b>Indicação de intervenção</b>	<b>Custo (Reais)</b>

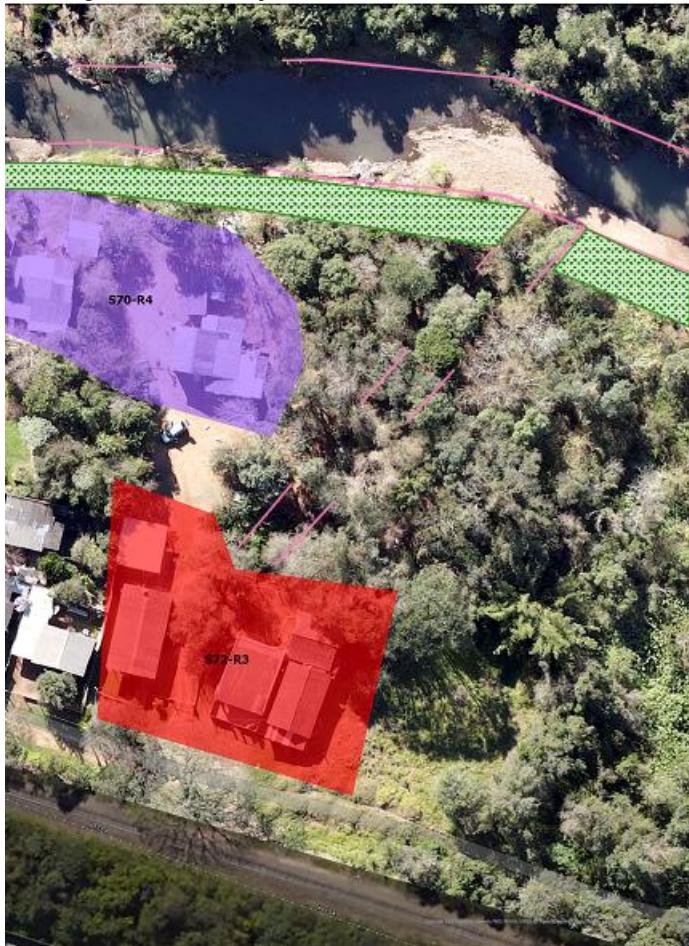
**Diagnóstico do setor:** O Processo hidrológico de inundação/enxurrada se associa ao represamento das águas de um canal de drenagem que passa atrás das moradias, devido a subida do rio Vacacaí-Mirim. O Perigo é alto porque são comuns episódios de inundações de pequenas proporções, mas que causam danos. A Prefeitura municipal realizou intervenções no mês de setembro, no canal do rio Vacacaí-Mirim, aumentando sua área e profundidade. Esses procedimentos atuaram diretamente no processo diminuindo o Perigo de inundação. A Vulnerabilidade média é definida porque são moradias com bom padrão construtivo, identificado por construção de alvenaria com acabamento, terrenos amplos e construções com tamanho ao redor de 100m<sup>2</sup>.

**Descrição do processo:** hidrológico de inundação/enxurrada
