PLANO MUNICIPAL DE REDUÇÃO DE RISCOS - PMRR

RELATÓRIO 02 MAPEAMENTO DO RISCO E AÇÕES ESTRUTURAIS

Vilas Canário, Bela Vista, Bürger e
Nossa Senhora Aparecida
(Churupa) Bairro Itararé

DATA 11/08/2025

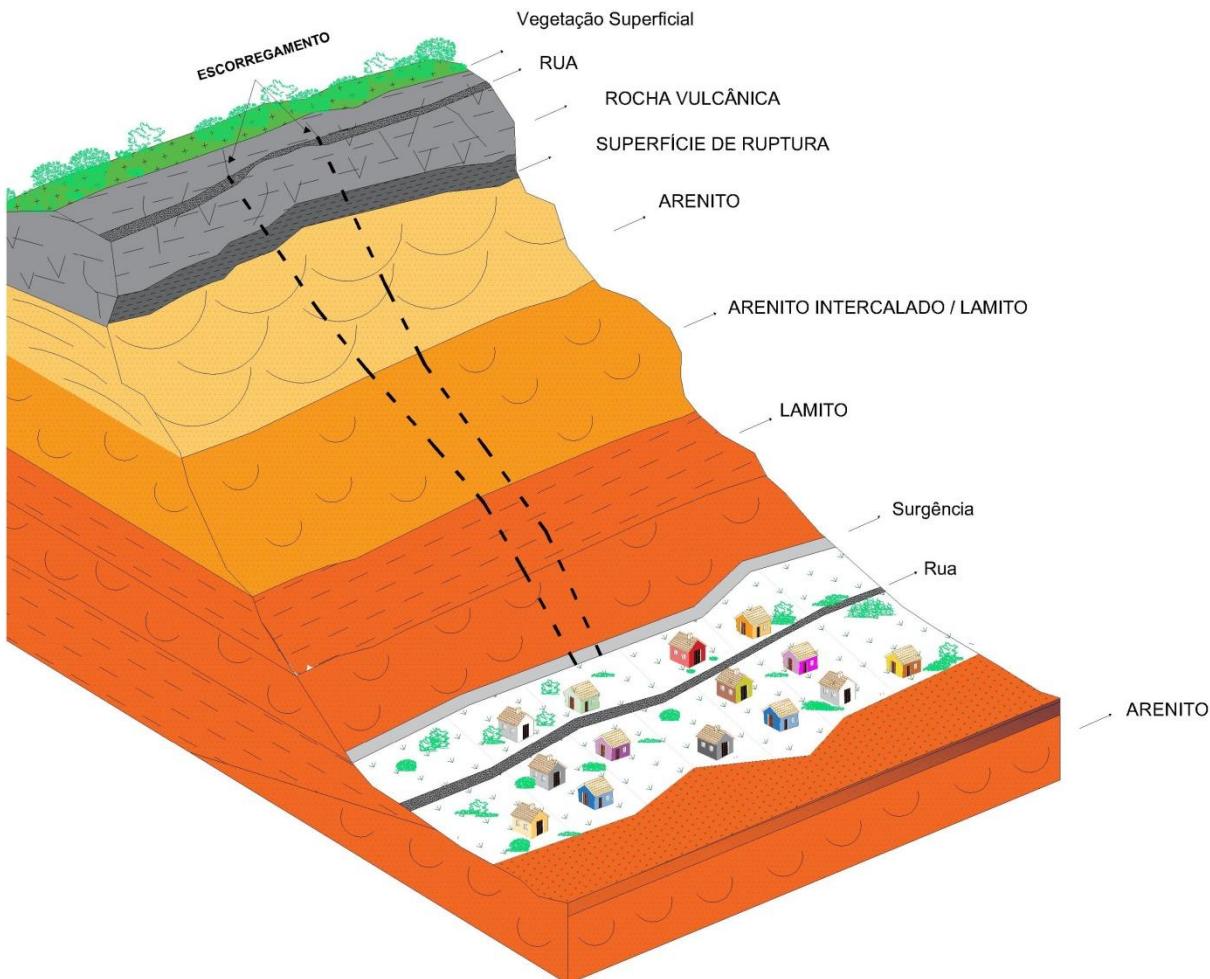
Na Vila Canário o Perigo está associado a inclinação superior a 45% e amplitude de 95m. Na cota de 233m ocorre um contato entre rochas sedimentares e a vulcânica de topo. Nessa área a mudança de litologia e as fragilidades estão associadas as descontinuidades da rocha vulcânica e a estruturas sedimentares mergulhando 25 graus para SE. A ruptura ocorrida, no evento de 2024, foi no contato dessas rochas em altitude de 233m. Nessa área o material coluvial e blocos de 2m de diâmetro de porções do meio do derrame de rocha vulcânica se deslocaram encosta abaixo, causando destruição e mortes. O bloco diagrama mostra a composição litológica da encosta e a marca da cicatriz do escorregamento (Figura 15). A área de deslocamento apresenta uma concentração de fluxo que foi incrementada por ação humana. Nesta Vila foram definidas 29 construções com perigo alto localizadas predominantemente na porção acima da rua Canário em direção à encosta do morro Cechella. Foram definidas 60 construções com perigo médio localizadas predominantemente na porção inferior da rua Canário e, 14 construções com perigo baixo localizadas predominantemente no início da Vila em patamar um pouco mais afastado da encosta, no final da Vila, junto ao lago da barragem onde ocorre um patamar mais distante da encosta com menor quantidade de linhas de fluxo no

Figura 15 - Bloco diagrama da área da cicatriz do escorregamento

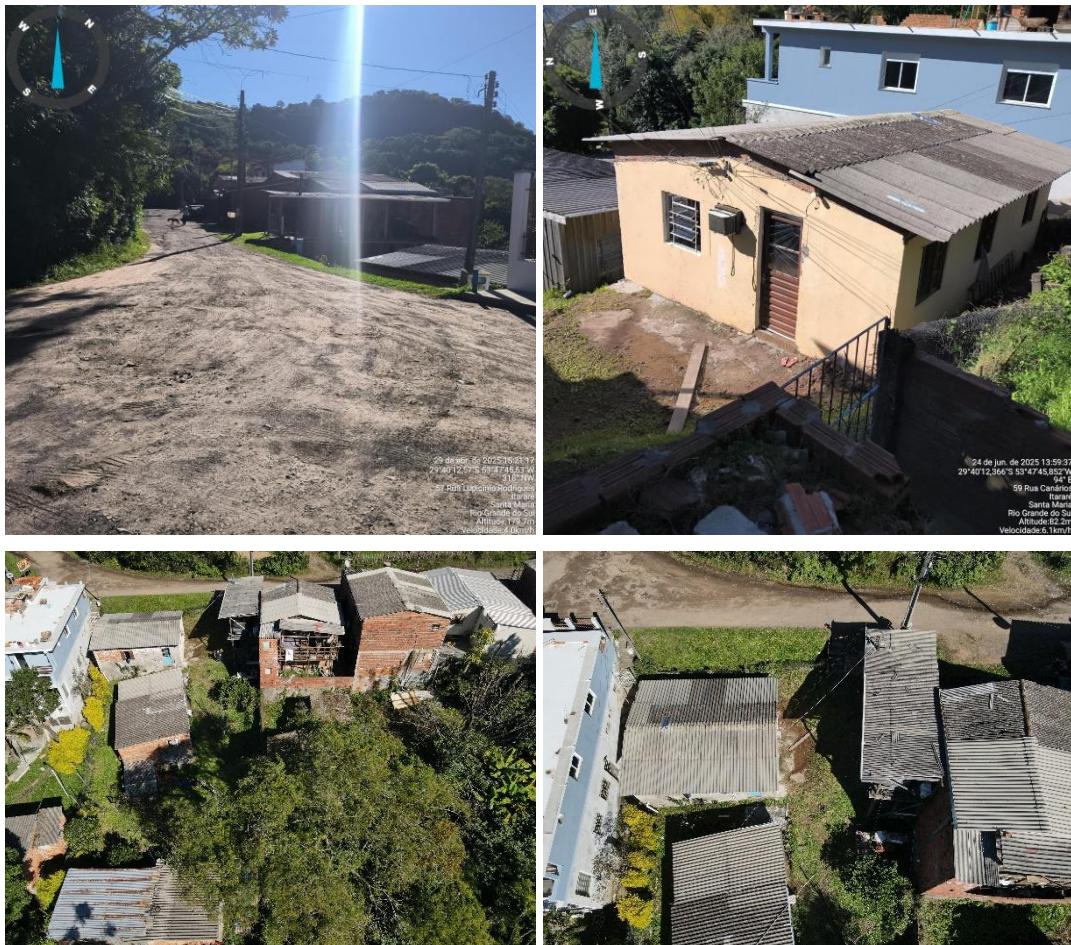
Figura 22 - Vista da moradia abaixo do patamar da rua do Setor S74.

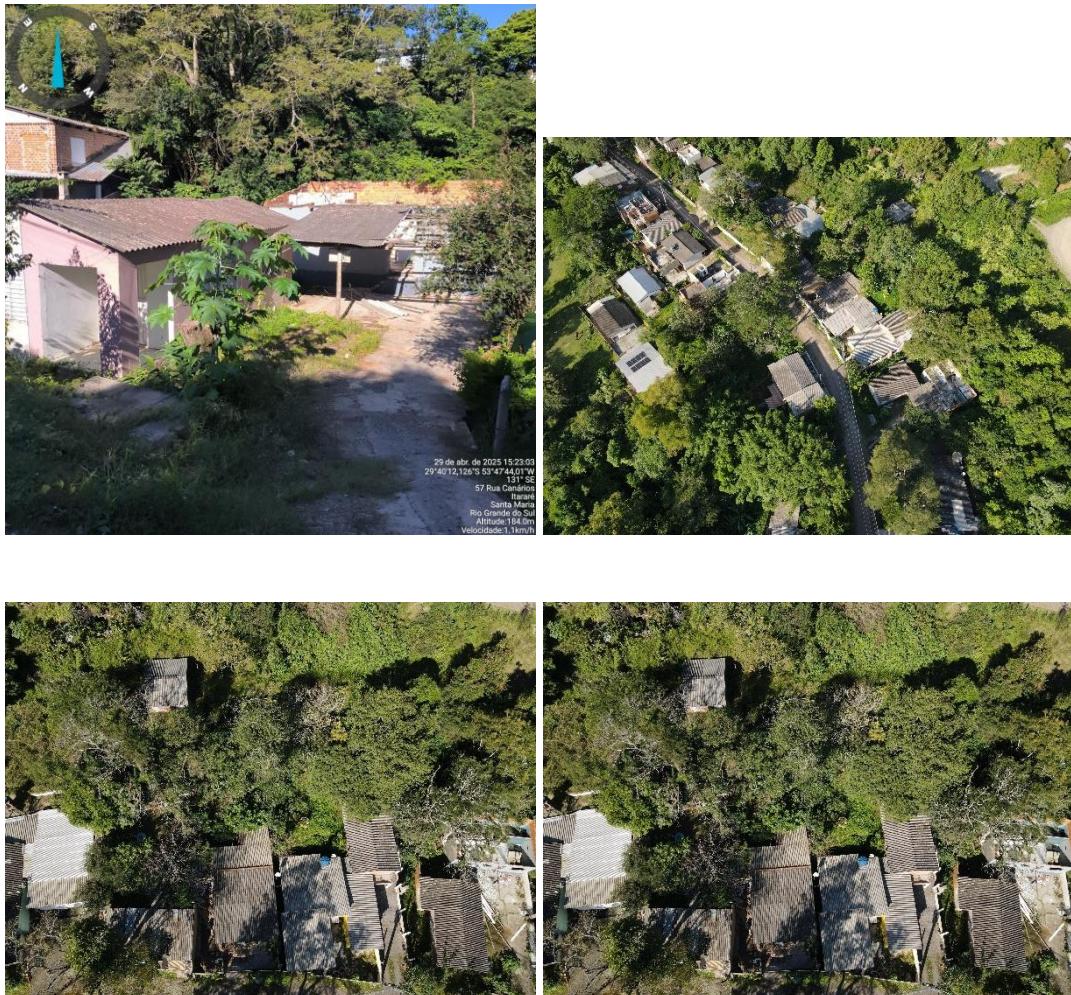
SETOR 76 - Risco Alto - R3 - Movimento de Massa

Figura 27 - Vista parcial do Setor S76.

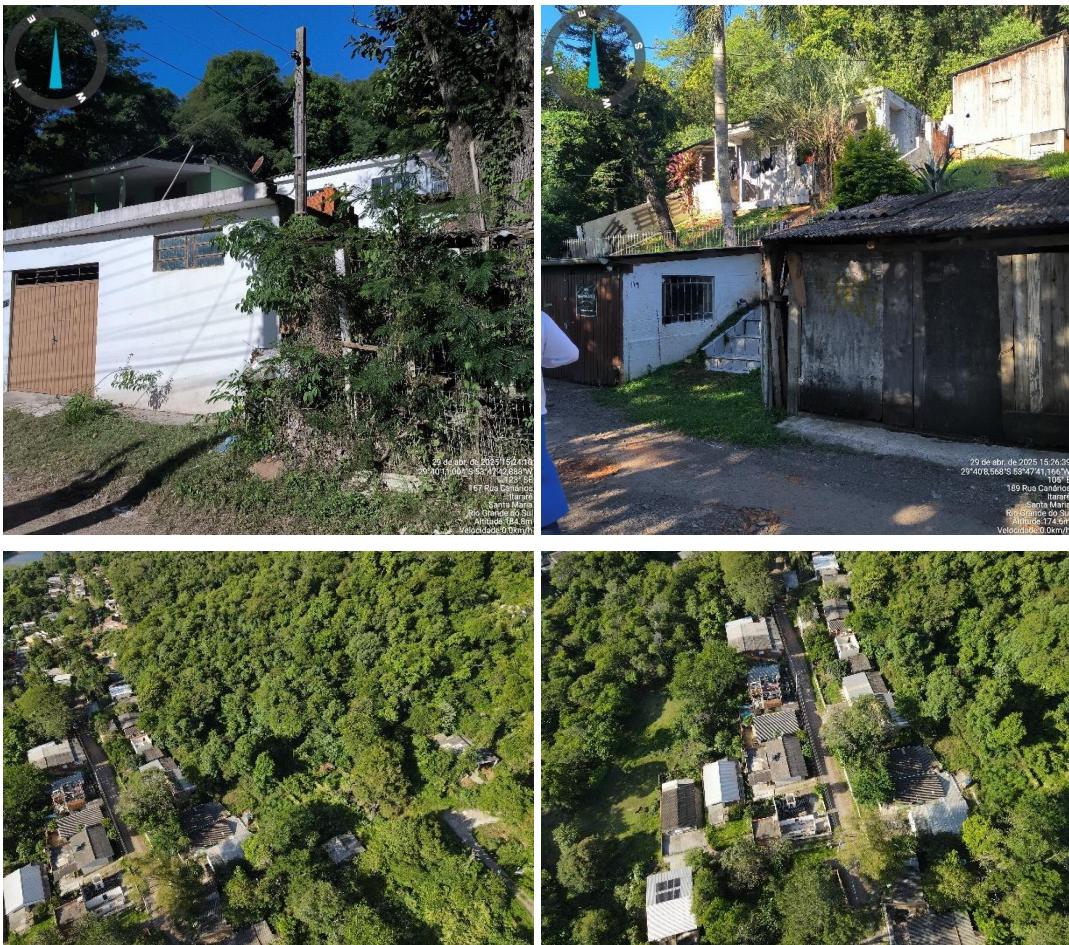
SETOR 77 - Risco Alto - R3 - Movimento de Massa

Figura 29 - Vista parcial do Setor S77.

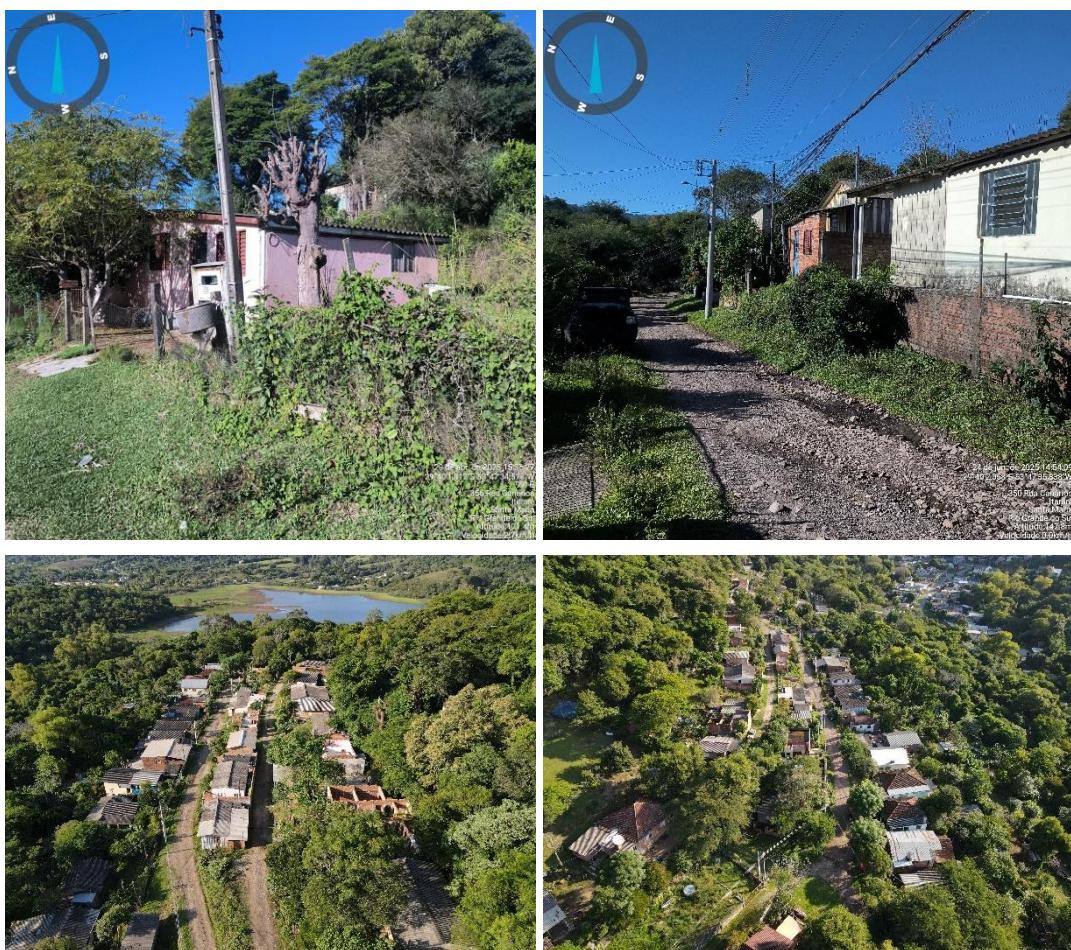
SETOR 80 - Risco Alto - R3 - Movimento de Massa

Figura 36 - Vista parcial do Setor S80.

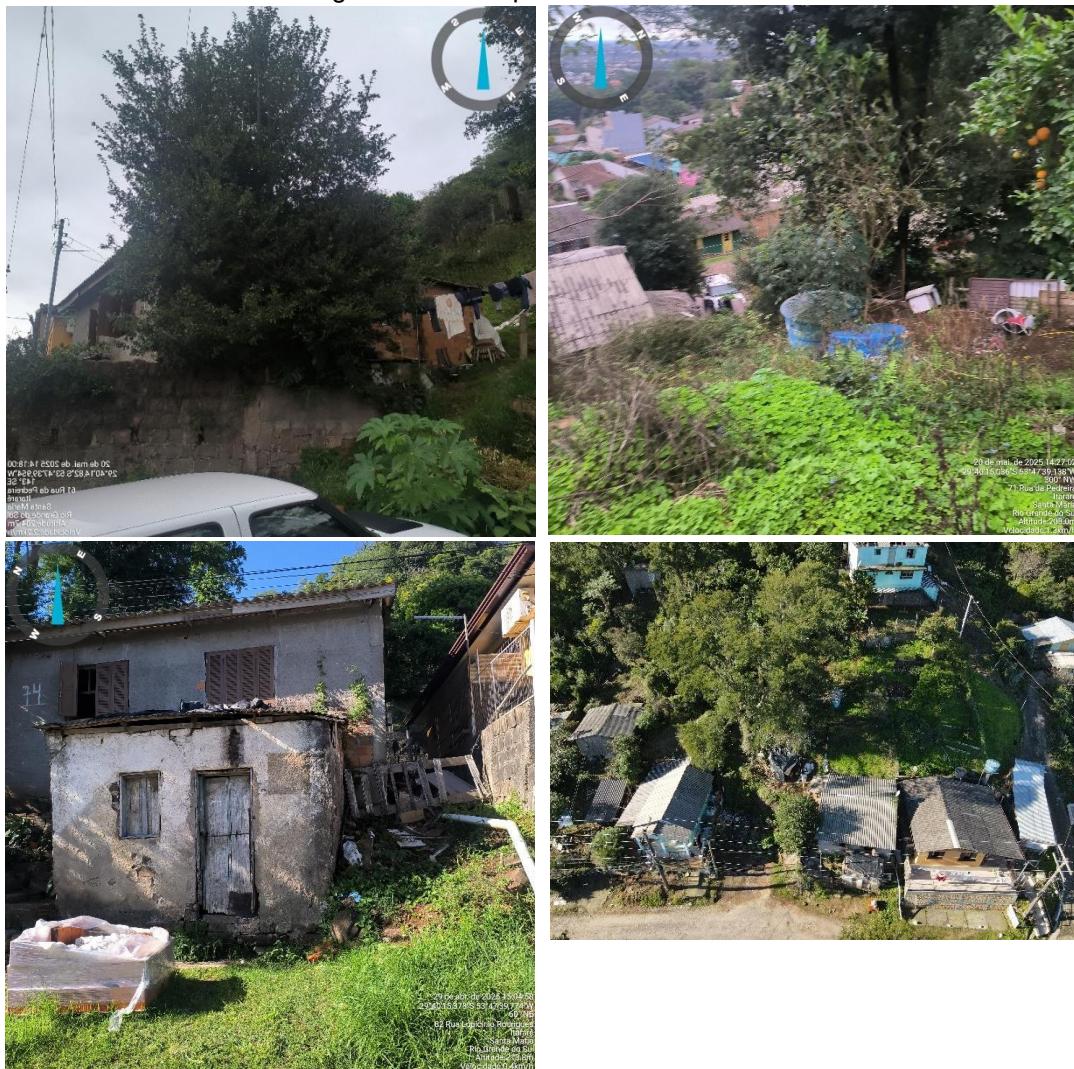
Figura 46 - Vista parcial do Setor S84.

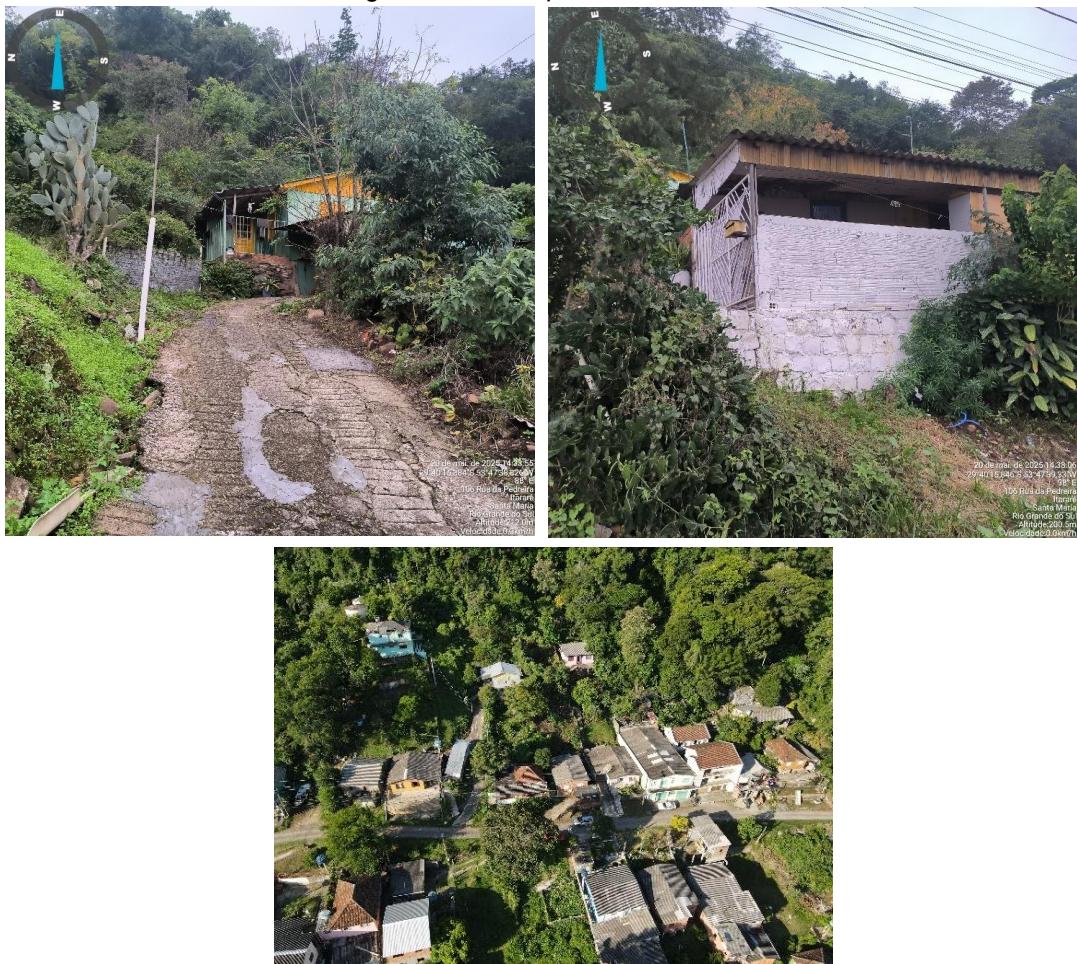
SETOR 85 - Risco Muito Alto - R4 - Movimento de Massa

Figura 48 - Vista parcial do Setor S85.

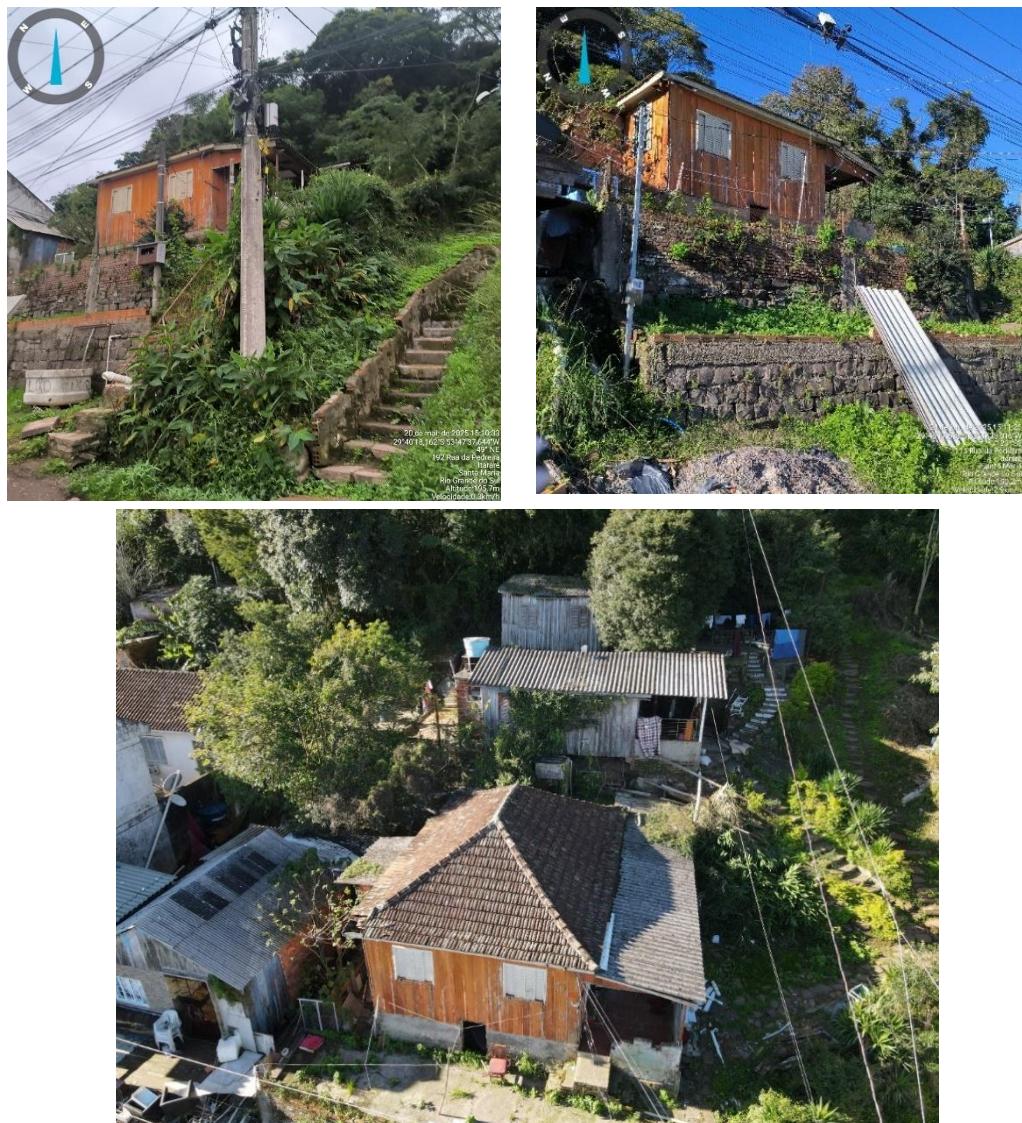
Figura 55 - Vista parcial do Setor S88.

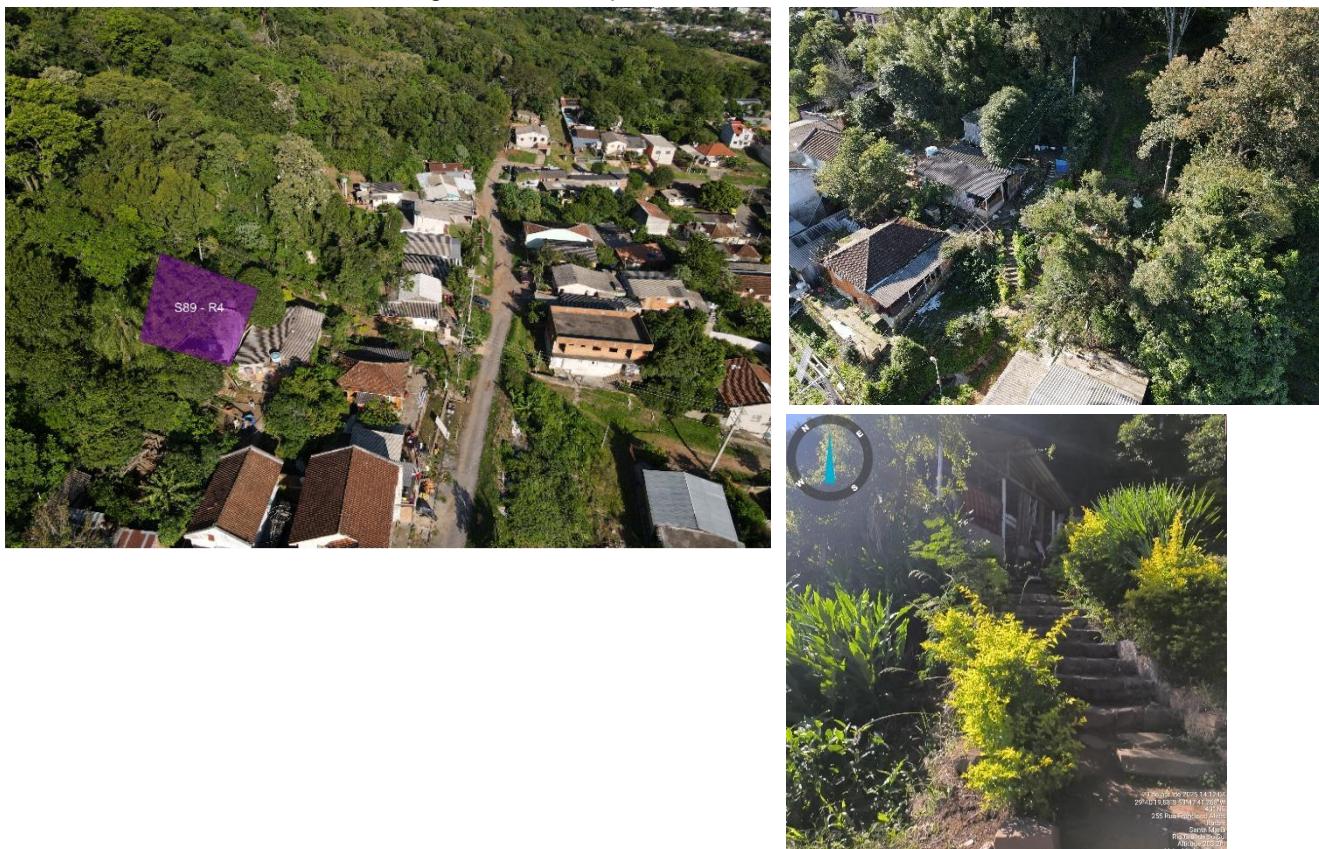
SETOR 89 - Risco Muito Alto - R4 - Movimento de Massa

Figura 56 - Vista parcial do Setor S89.

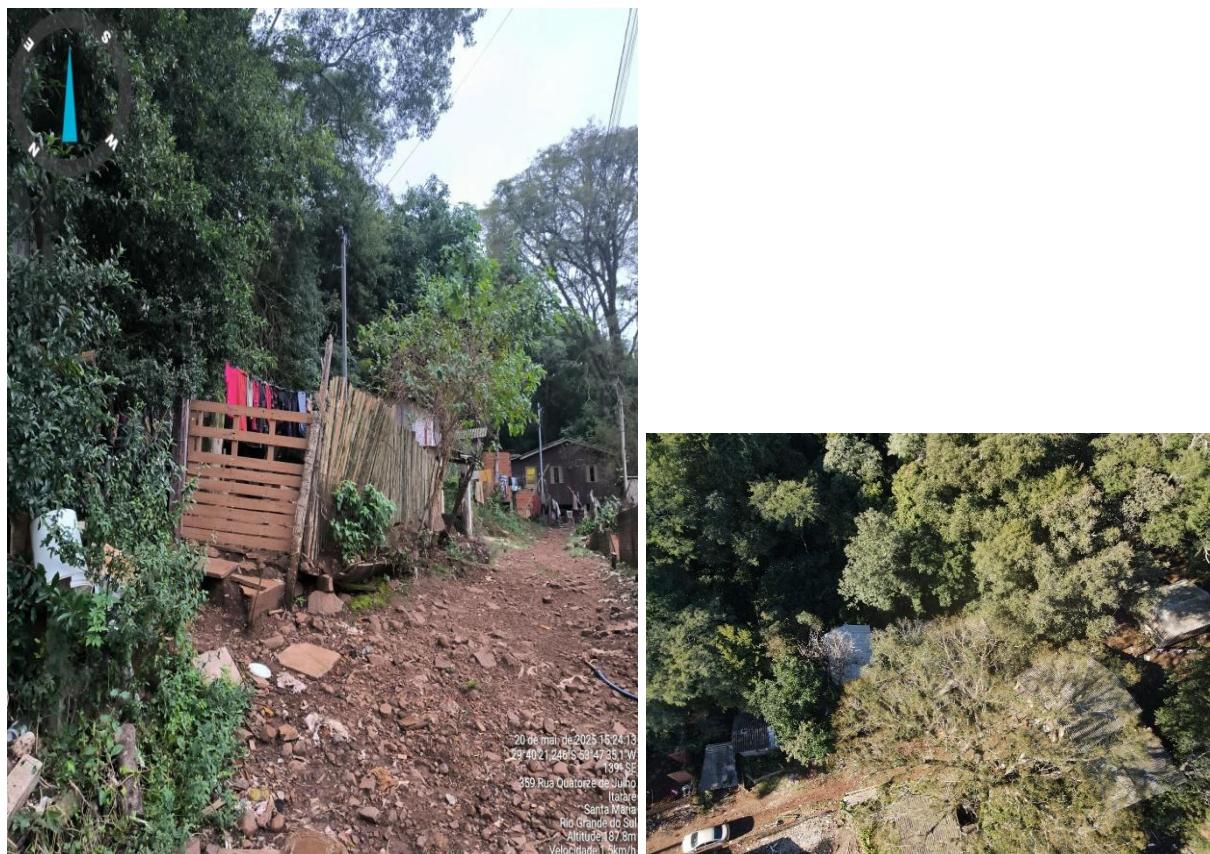
Figura 61 - Vista parcial do Setor S91.

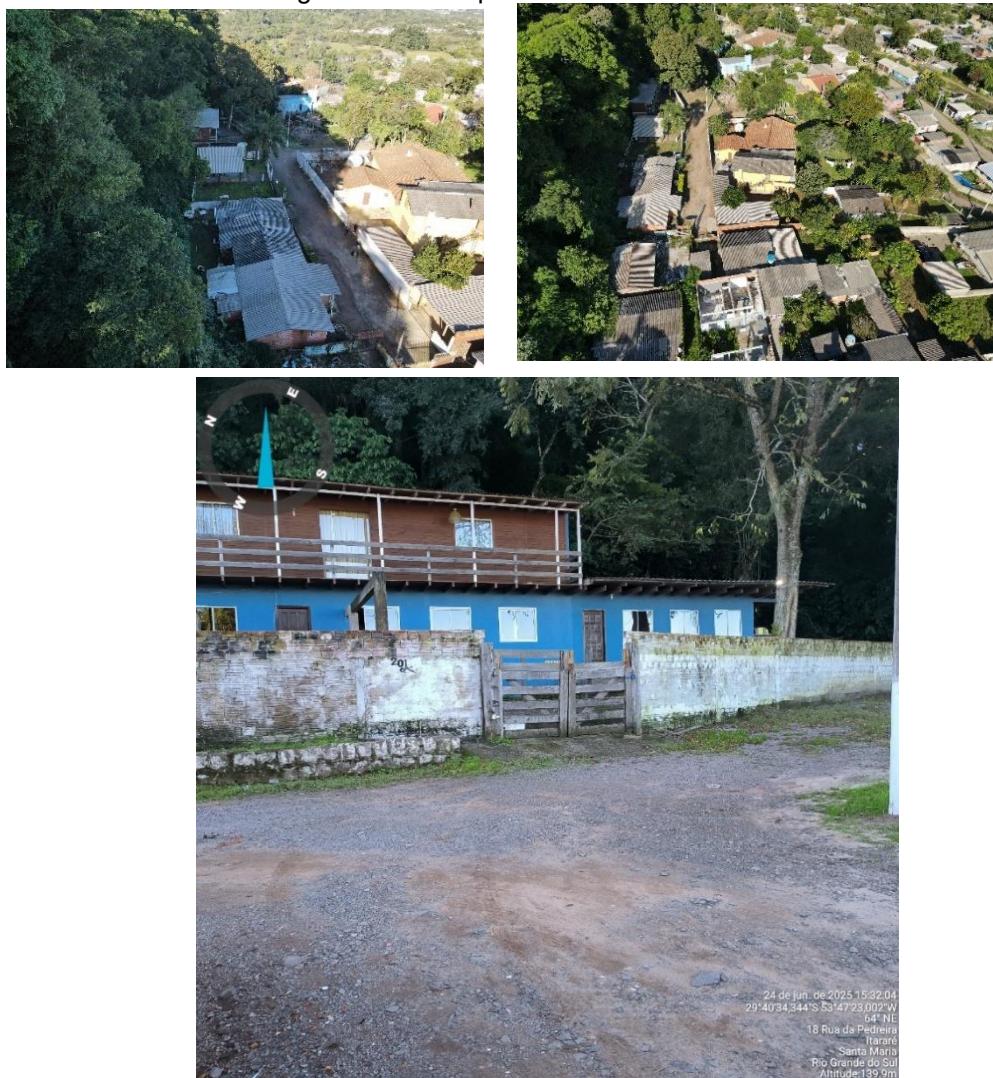
Tipo: Ficha Geral do Produto 02	Data: maio/2025		
Nome: Setor 94 - R3	Localidade: Bürger		
Endereço: Final da Rua Alberto	Latitude: -29,675937	Longitude: -53,78982	
Esse setor está localizado no final da rua Alberto junto a encosta			
Síntese dos aspectos físicos Setor constituído por duas construções localizadas a 3m de um talude natural com 15m de amplitude e declividade superior a 45%. A distância das construções confere uma condição de perigo alto a ocorrência de movimento de massa com danos. Existe registro de movimento que afetou construções localizadas lateralmente.			
Síntese dos aspectos urbanos ambientais A encosta mantém uma vegetação e existe um fluxo de drenagem			
Síntese dos aspectos sociais e de vulnerabilidades A vulnerabilidade é moderada com presença de infraestrutura e construções de médio a alto padrão construtivo, conferindo maior resistência a impacto.			
ID do Setor	Tipo de Processo	Grau de Risco	Nº de Moradias

Figura 68 - Vista parcial do Setor S94.

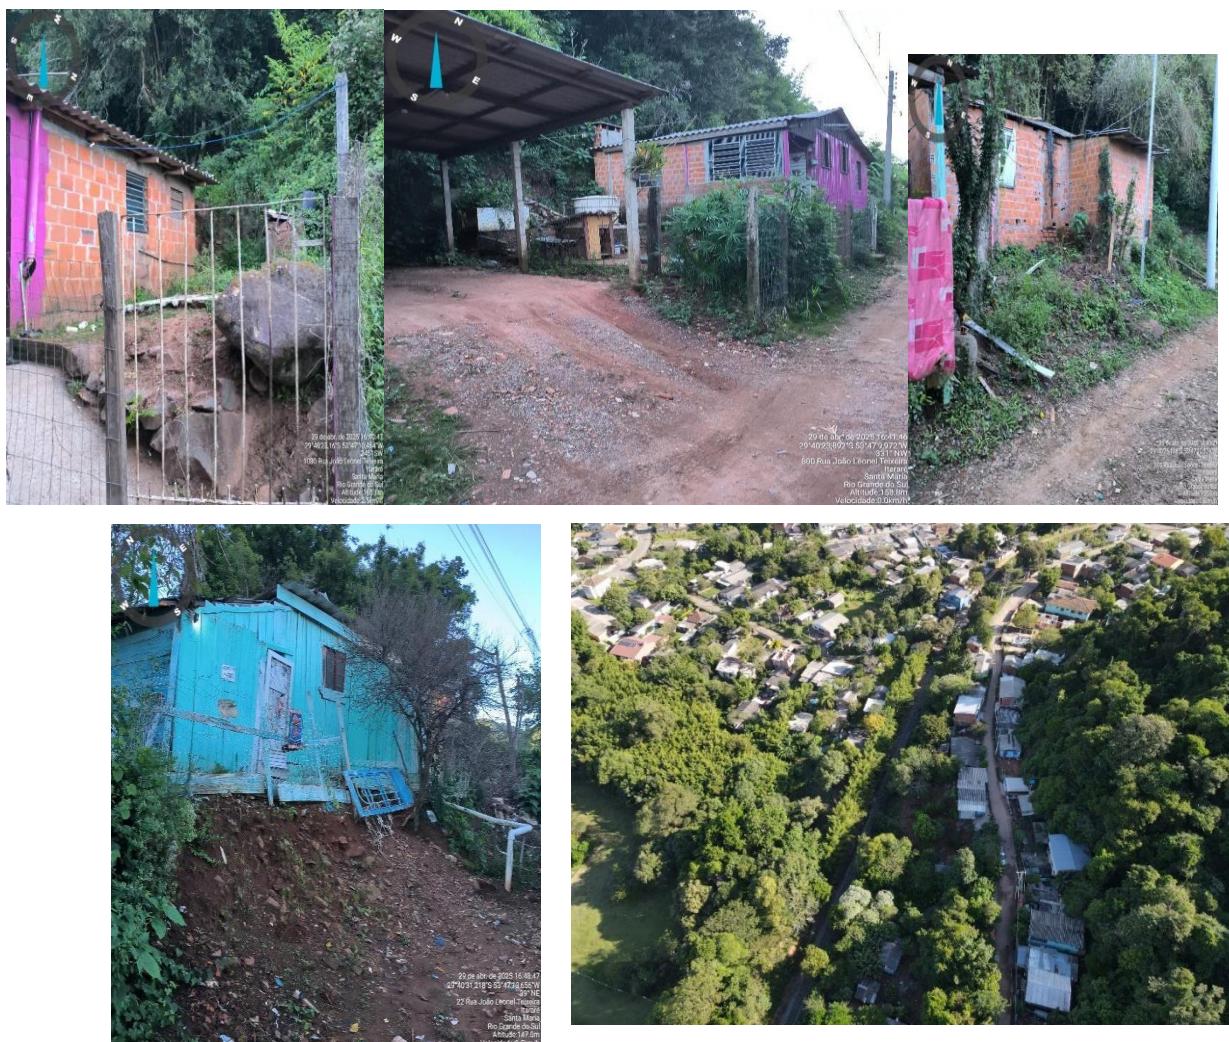
SETOR 95 - Risco Muito Alto - R4 - Movimento de Massa

Figura 71 - Vista parcial do Setor S95.

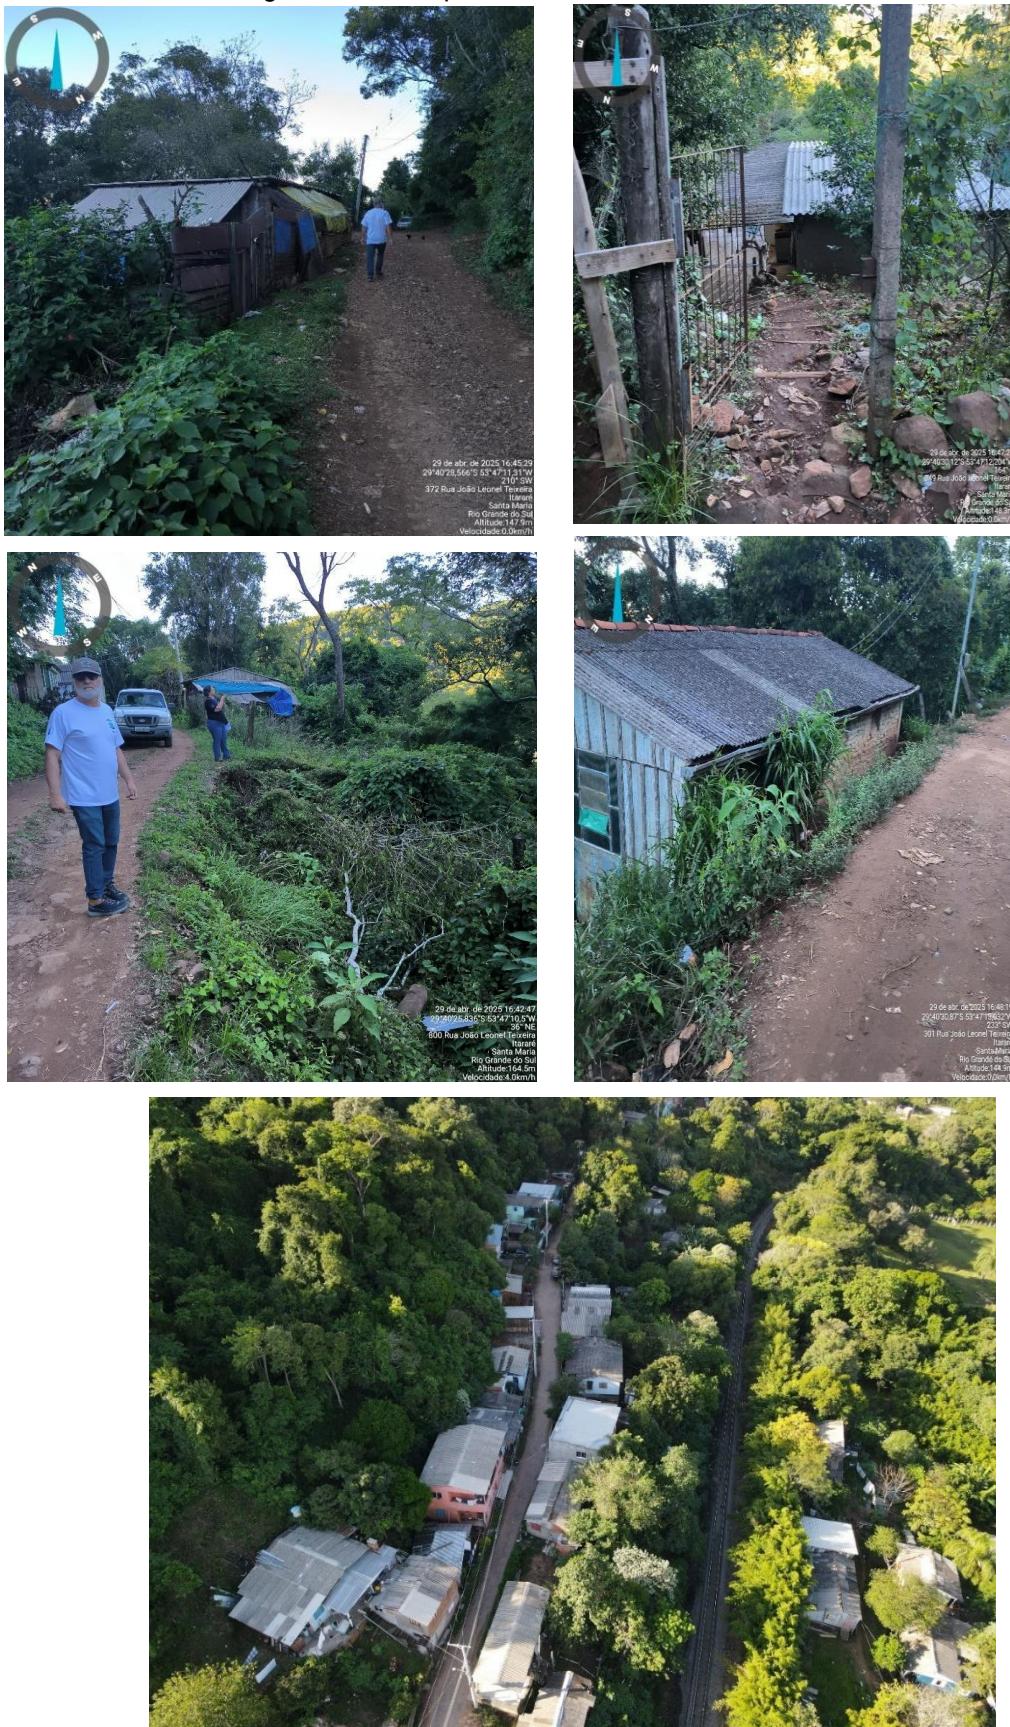
SETOR 96 - Risco Muito Alto - R4 - Movimento de Massa

Figura 73 - Vista parcial do Setor S96.

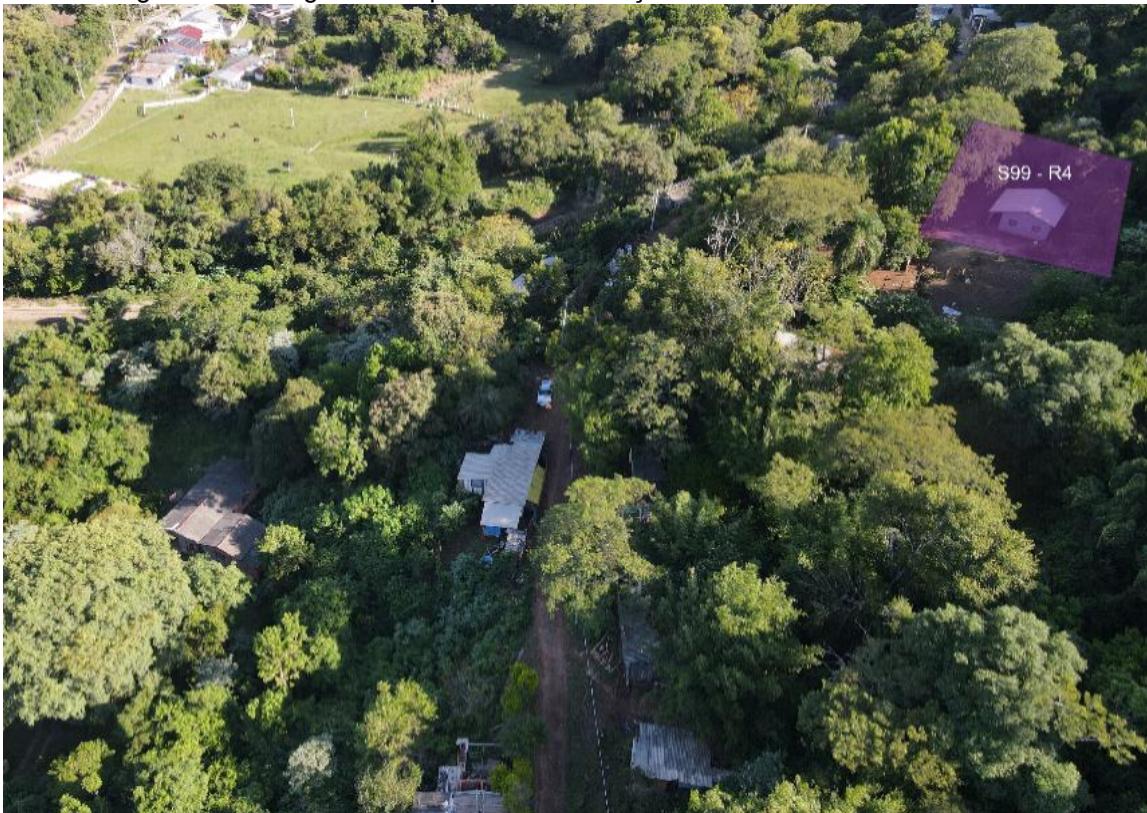
Figura 79 - Fotografia oblíqua com visualização das residências do Setor S99.

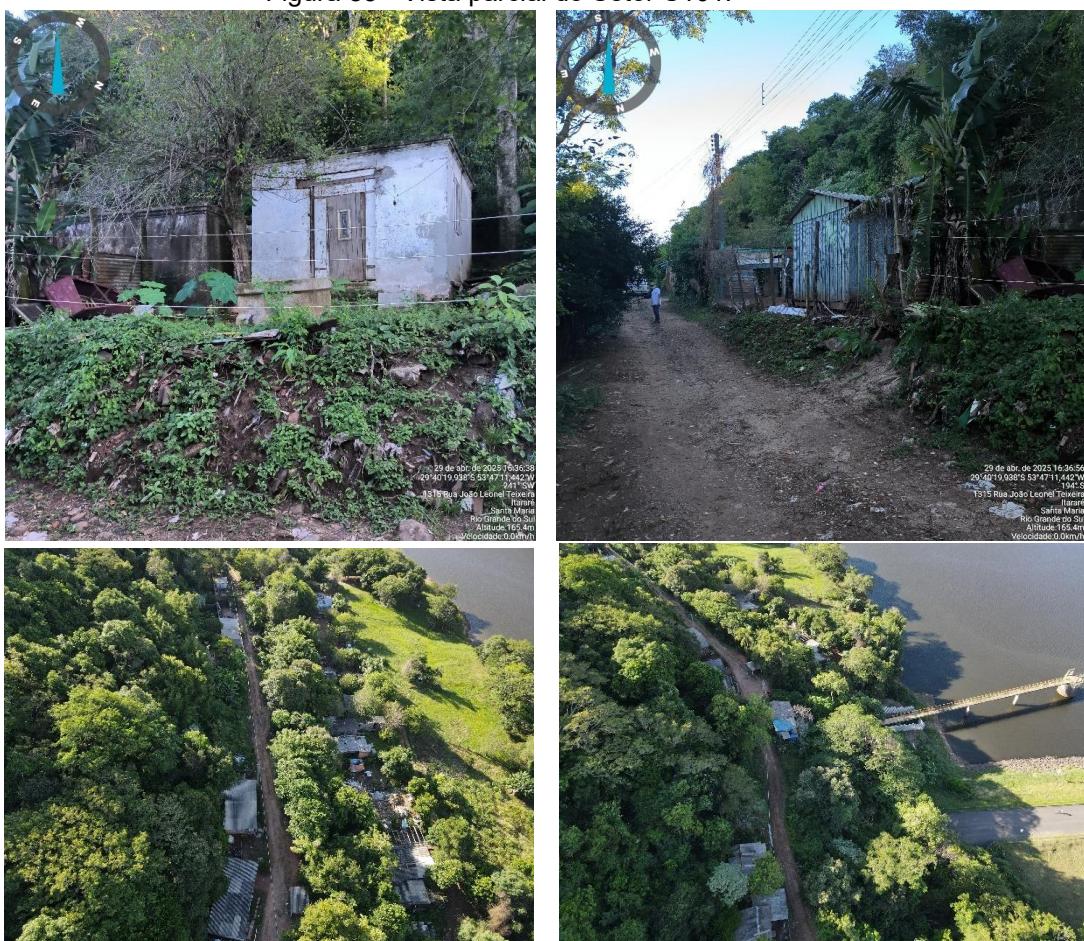
SETOR 101 - Risco Muito Alto - R4 - Movimento de Massa

Figura 85 - Vista parcial do Setor S101.

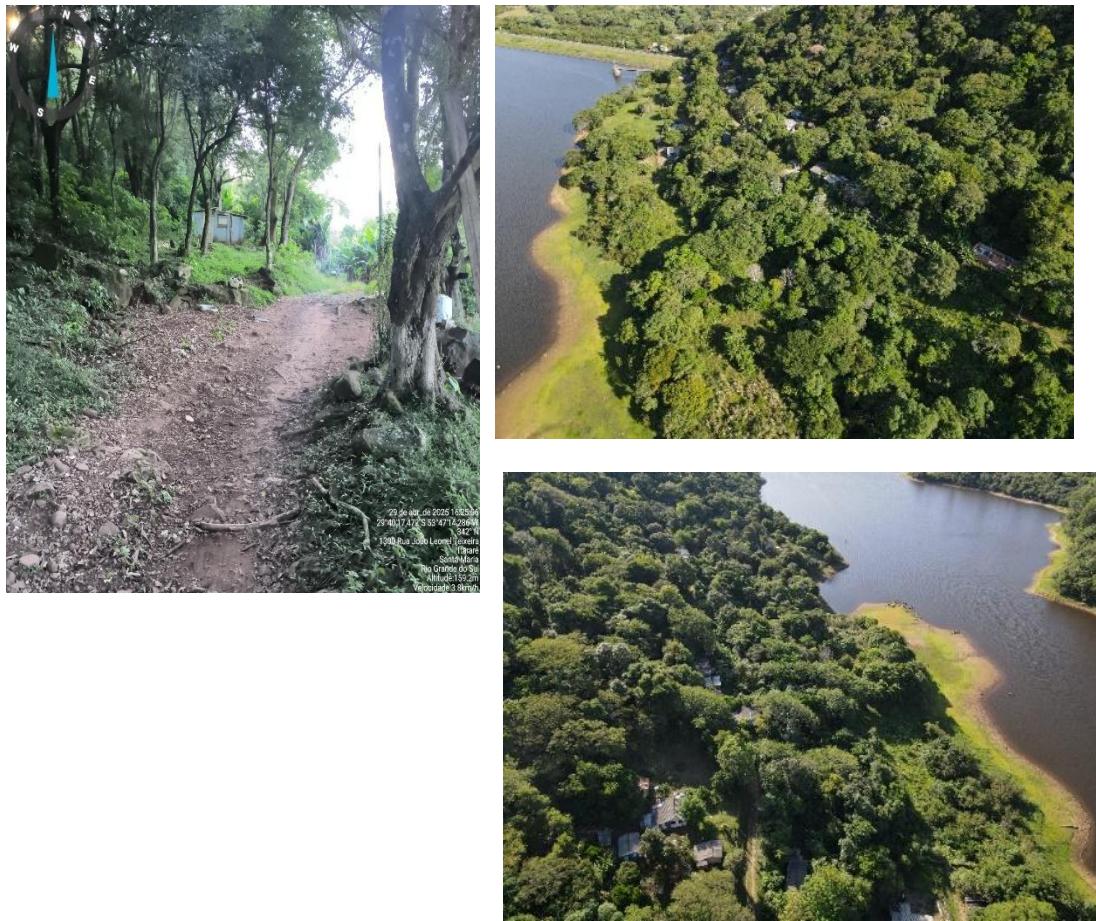
SETOR 104 - Risco Alto - R3 - Movimento de Massa

Figura 92 - Vista parcial do Setor S104.

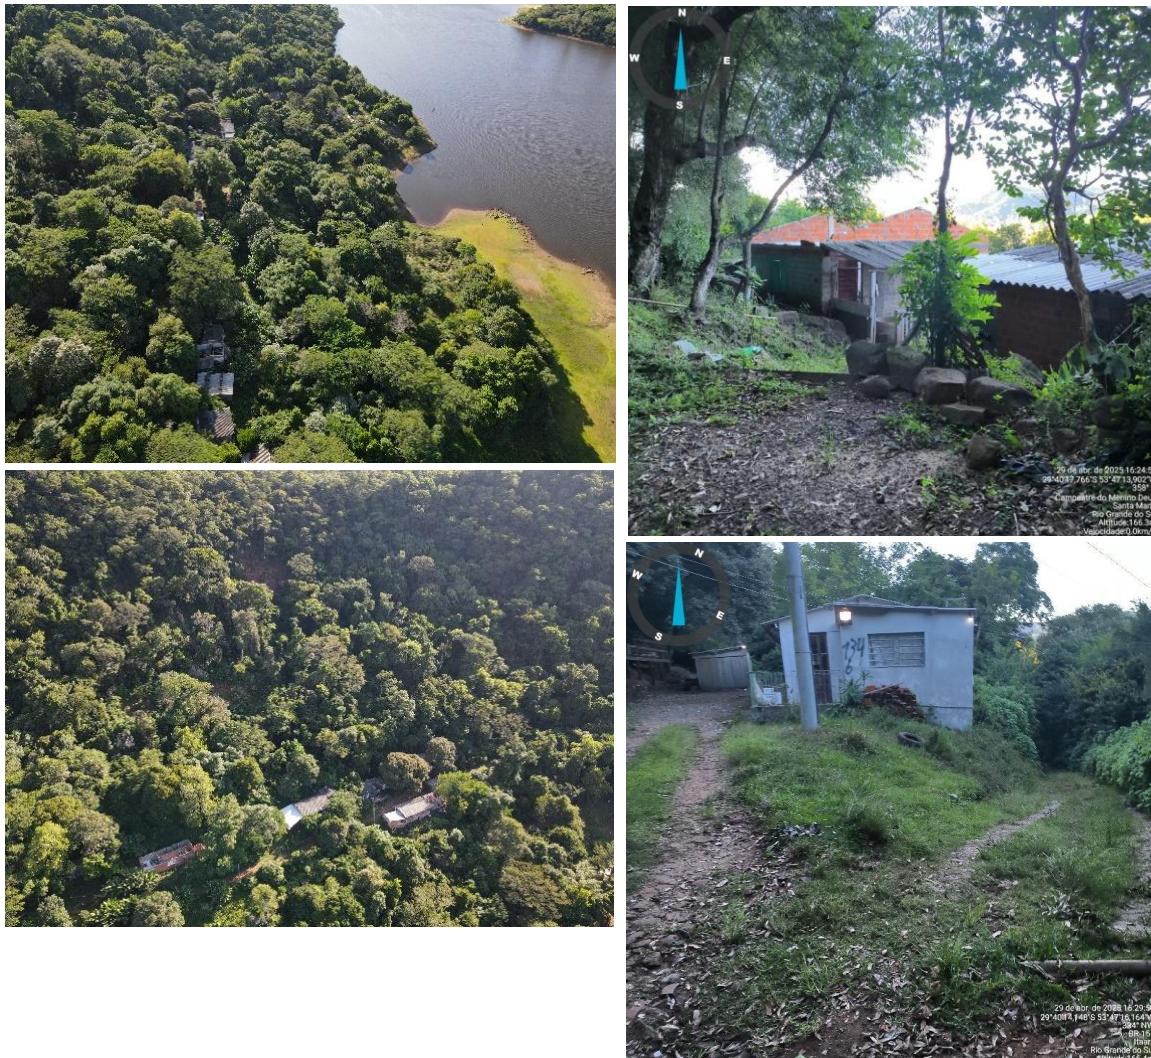
SETOR 105 - Risco Muito Alto - R4 - Movimento de Massa

Figura 94 - Vista parcial do Setor S105.
