LAUDO DE VISTORIA

Inicialmente, para se responder à solicitação de vistoria feita no Ticket 218668, Memorando nº 3436/2024/SMED/EP, em relação à **Escola Municipal de Ensino Fundamental João da Maia Braga**, localizada na Rua Emiliano Mortari, nº 130, Passo das Tropas, Santa Maria/RS, visitou-se a referida escola no dia 05/06/2024 e, através de inspeção visual com uma relação fotográfica, foram verificadas as condições das instalações de esgoto.

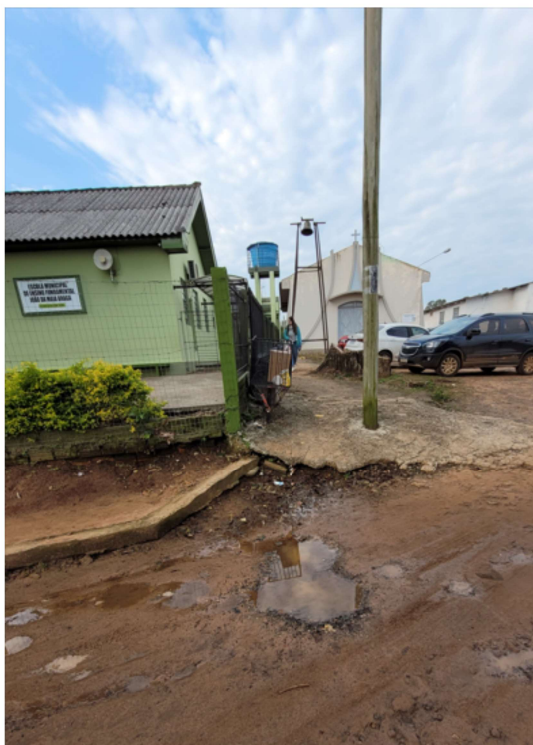
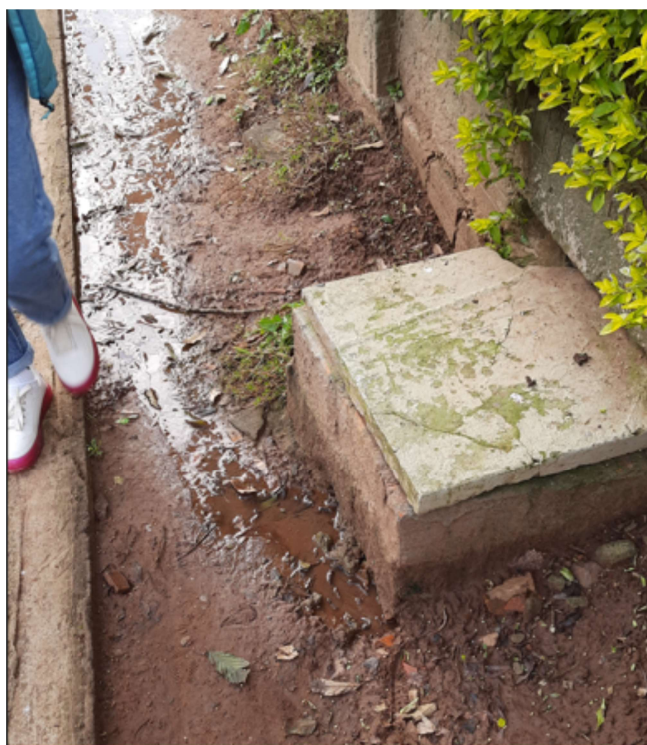
Na visita inicial, foi relatado pela direção da escola, Lozicler Maria Moro, que não há problemas internos na rede de esgoto. Os vazamentos que estão ocorrendo, conforme verificado, são de águas servidas em dois pontos na frente da escola. O efluente está se dispersando sobre a rua, causando mau odor e risco de doenças tanto aos alunos, quanto à comunidade que reside ao entorno da escola.

Os vazamentos são observados em um ponto próximo à calçada lateral e em uma caixa de inspeção, conforme imagens abaixo.

Figuras 1 e 2 – Calçada lateral e caixa de inspeção com vazamentos (05/06/2024)

Sugere-se que seja feita a construção de um Sistema de Tratamento de Esgoto completo, incluindo fossa séptica, filtro anaeróbio e sumidouro. O dimensionamento deve considerar a população da escola e eles deverão ser construídos no pátio frontal da escola, onde atualmente já existe a fossa.

Além disso, será necessário avaliar as condições das tubulações que chegam à fossa, já que, considerando os vazamentos encontrados, elas podem estar danificadas.

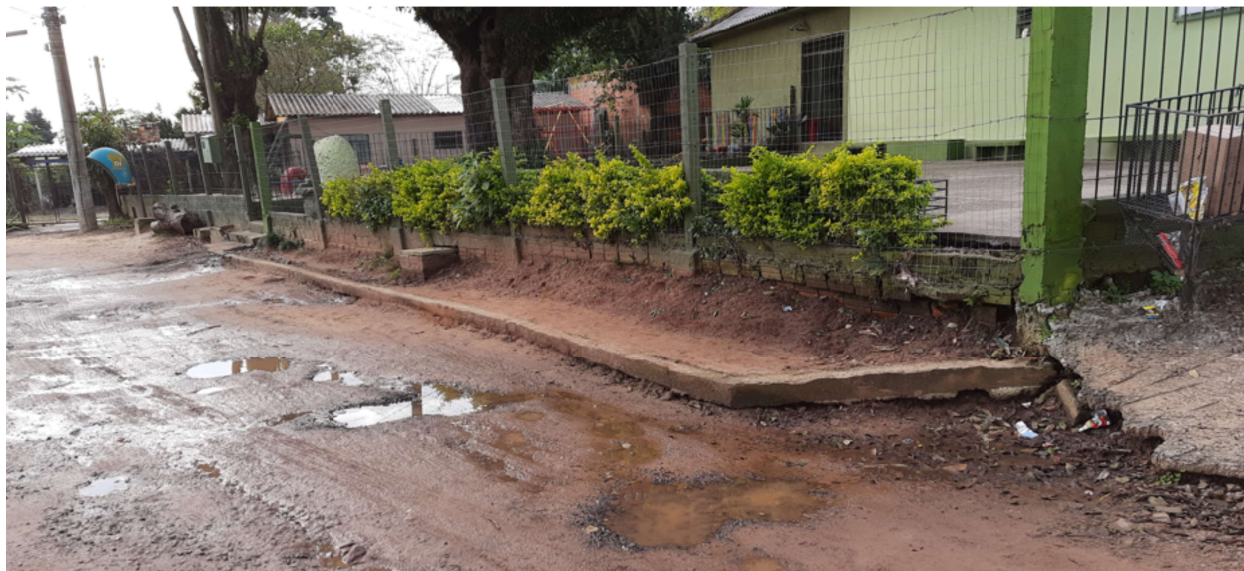
Figuras 3 – Frente da escola com efluentes sobre a rua (05/06/2024)

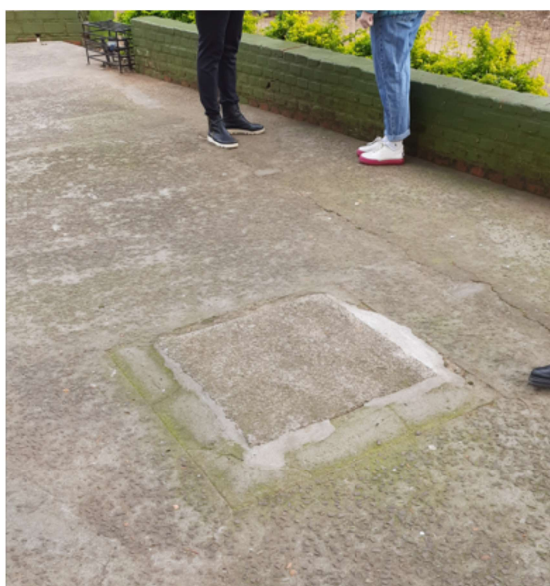
Conforme informado pela diretora, só existe uma fossa séptica no local, sem a presença de filtro e sumidouro, já que o sistema é antigo. Entretanto, não foi possível confirmar essa informação durante a vistoria, já que a tampa existente está concretada. Imagem abaixo.

Figura 4 - Fossa séptica (05/06/2024)

Também informaram que, havia sido contratada uma empresa especializada para realizar a limpeza da fossa séptica. Porém, essa limpeza não foi completa, restando uma quantidade de terra no seu interior. Assim, o problema não foi resolvido.

Além disso, desde a sua inauguração, foram feitas ampliações na escola, aumentando a quantidade da população. Portanto, o dimensionamento da fossa existente pode não atender a demanda atual.

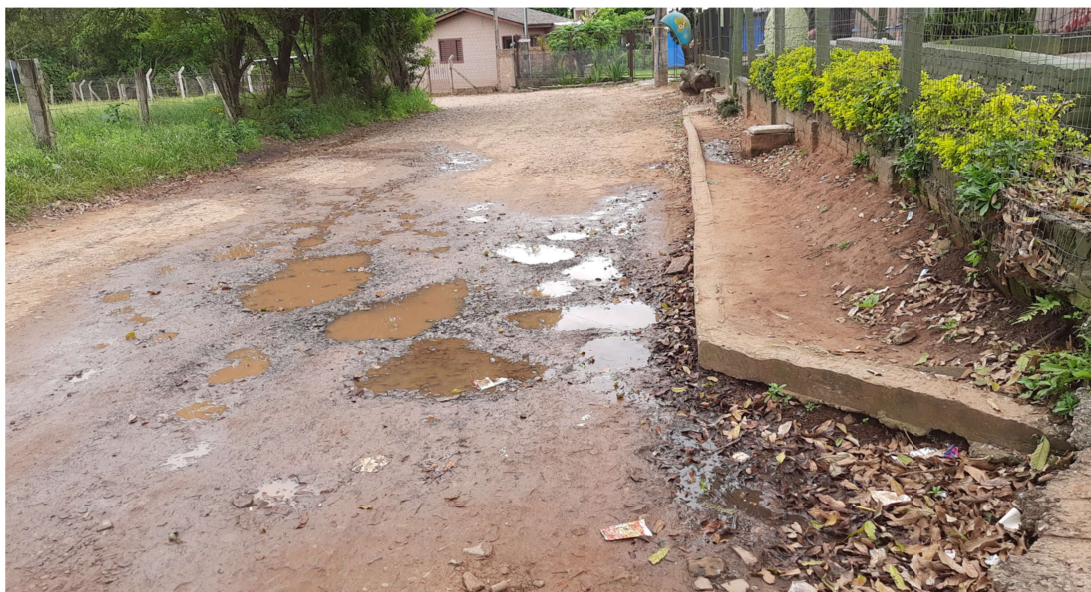
Na nova visita realizada no dia 18/10/2024, a situação se mantém conforme vistoria realizada anteriormente.

Figura 5 – Frente da escola com efluentes sobre a rua (18/10/2024)

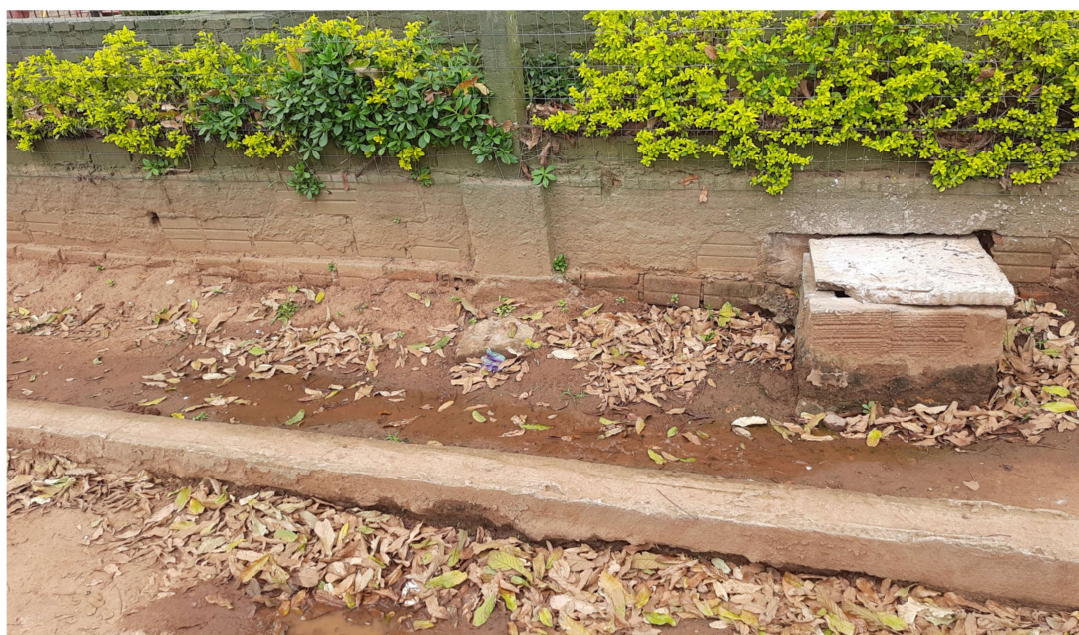
Figura 6 – Caixa de inspeção com vazamento (18/10/2024)
