INVENTÁRIO de identificação de bens imóveis de SANTA MARIA/RS

1. **FINALIDADE:** Inventário de registro – preservação e revitalização de monumento

- 3.1. **Município:** Santa Maria/RS.
- 3.2. **Distrito:** 1º Distrito – Sede.
- 3.3. **Endereço:** Avenida Nossa Senhora Medianeira nº 631
- 3.4. **Matrícula do imóvel:** Matrícula CRI 7700
- 3.5. **Quarteirão formado pelas vias:** Avenida Nossa Senhora Medianeira, Rua Pref. Heitor Campos, Rua Paulo Régis dos Santos Pêra e Rua Gen. Osório.
- 3.6. **Denominação:** Altar Monumento do Santuário Basílica de Nossa Senhora da Medianeira.
- 3.7. **Uso original/atuai:** Celebrações de caráter religioso na grande maioria das vezes e eventos em prol do público cidadão.
- 3.8. **Nome do Proprietário:** Mitra Diocesana de Santa Maria.
- 3.9. **Endereço do Proprietário:** Mesmo endereço do bem cultural.
- 3.10. **Telefone e e-mail do Proprietário:** (55) 9 9924-1030 santuariomedianeira@terra.com.br.
- 3.11. **Planta de situação:**

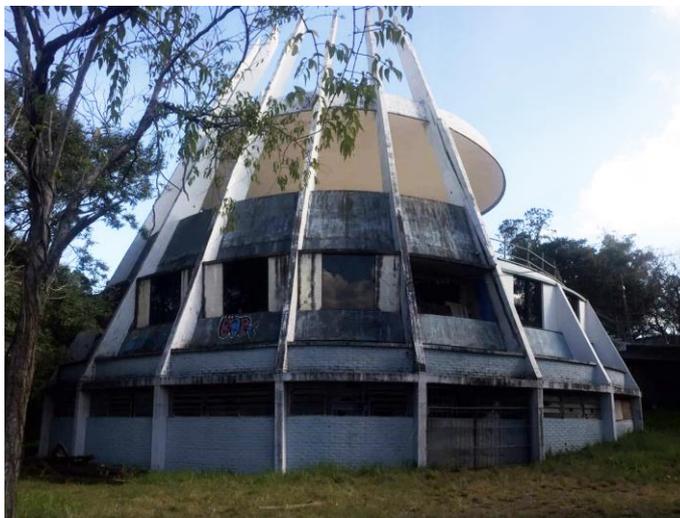
Figura 15 Fachada Nordeste (lateral) – Pavimento Intermediário com compartimentações e esquadrias descaracterizadas. Pavimento Inferior semienterrado. Fonte: Acervo ArqConjunta (2017).

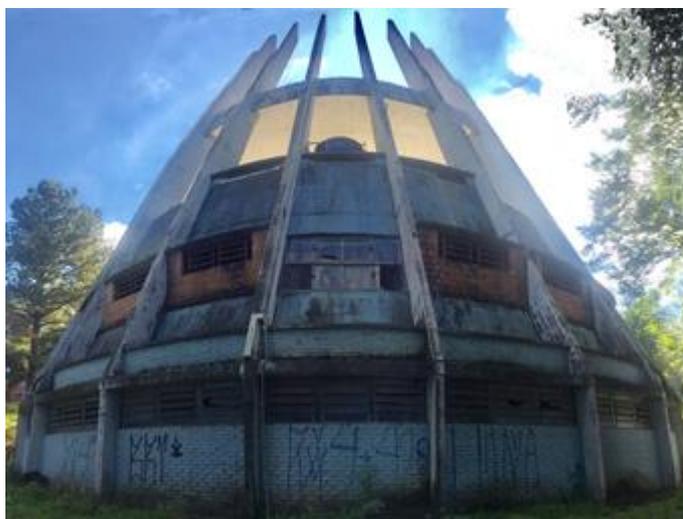
A laje principal de cobertura demonstra sinais de escoamento das águas pluviais com manchas diversas ao longo da platibanda (figuras 16 e 17 Anexo 03). Verçozza (1991) afirma que “a umidade não é

Figura 16 Fachada Sudeste (fundos) – Pavimento Intermediário permanece com esquadria original posicionada no Eixo Central. Fonte: Acervo ArqConjunta (2017).

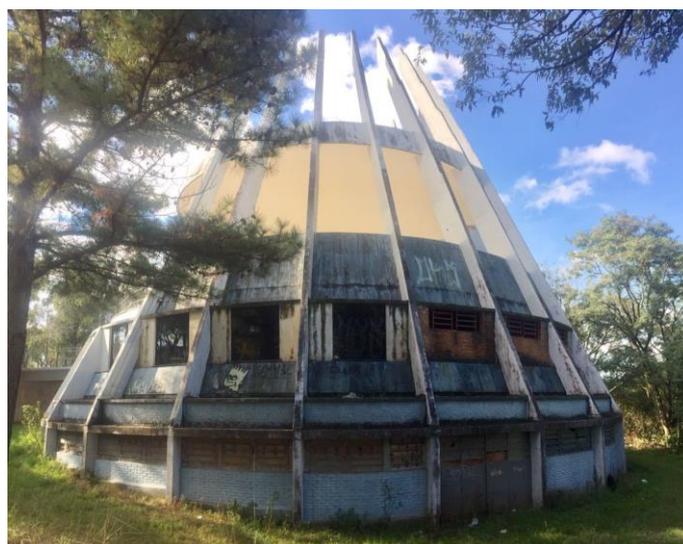
Figura 17 Fachada Sudoeste (lateral) – Pavimento inferior semienterrado e Pavimento intermediário. Fonte: Acervo ArqConjunta (2017).

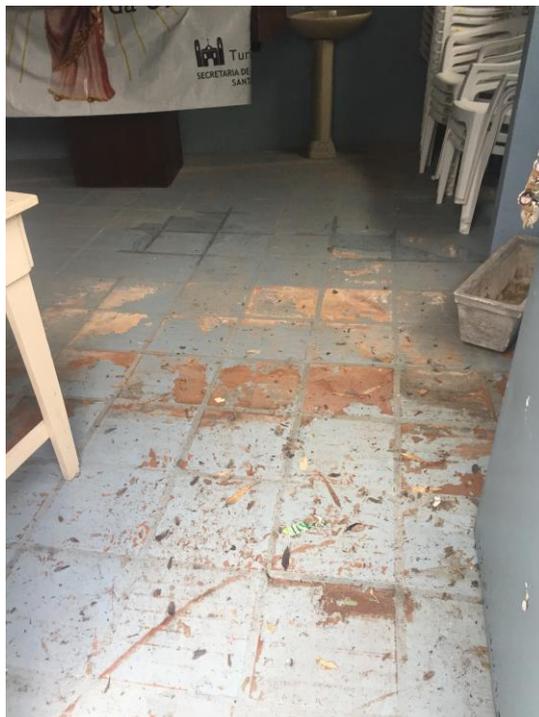
Figura 20 Na mesma sala, o piso foi executado com lajotas que provavelmente foram pintadas para encobrir imperfeições. Os desgastes são visíveis tanto na pintura quanto na cerâmica de revestimento. Fonte: Acervo ArqConjunta (2017).

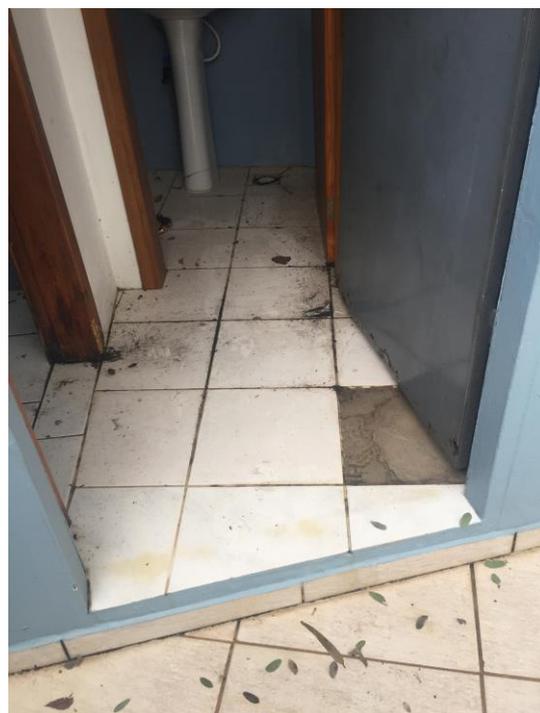
Figura 22 Acesso aos sanitários com pequeno desnível e falhas na pavimentação cerâmica. Fonte: Acervo ArqConjunta (2017).

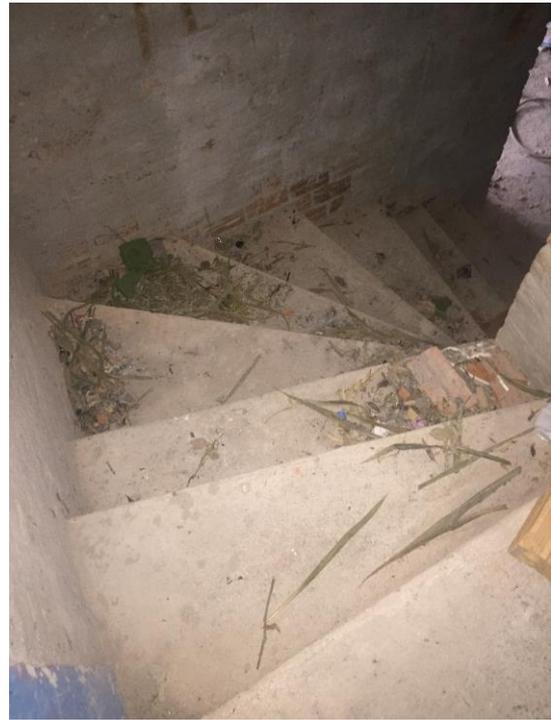
Figura 27 Escadaria com piso cimentado, ausência de revestimento e corrimãos. Fonte: Acervo ArqConjunta (2017).

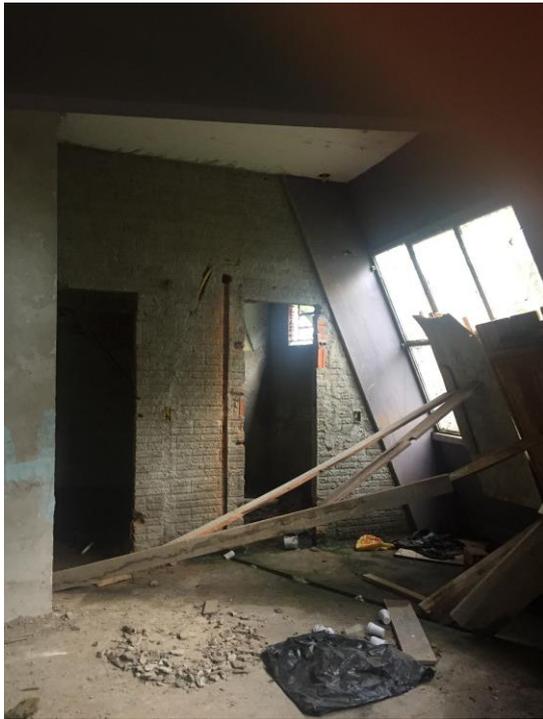
Figura 29 Paredes de compartimentação interna em osso - com tijolos de seis furos apenas chapiscados. Fonte: Acervo ArqConjunta (2017).

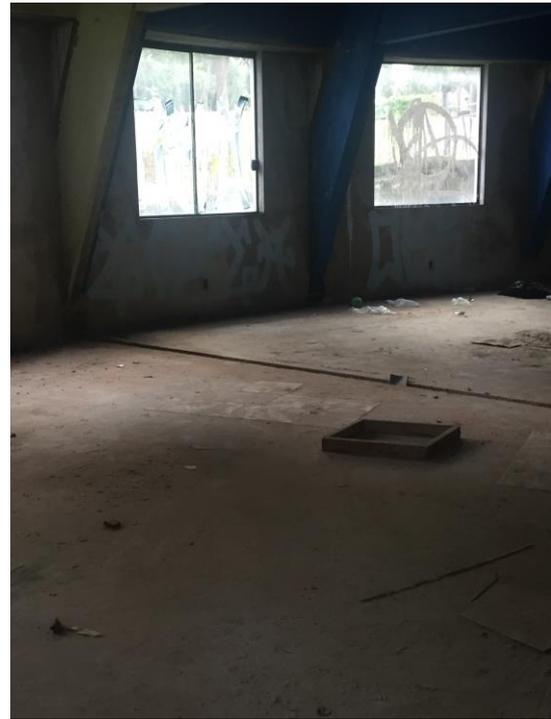
Figura 30 Paredes externas de vedação modificadas. Fonte: Acervo ArqConjunta (2017).

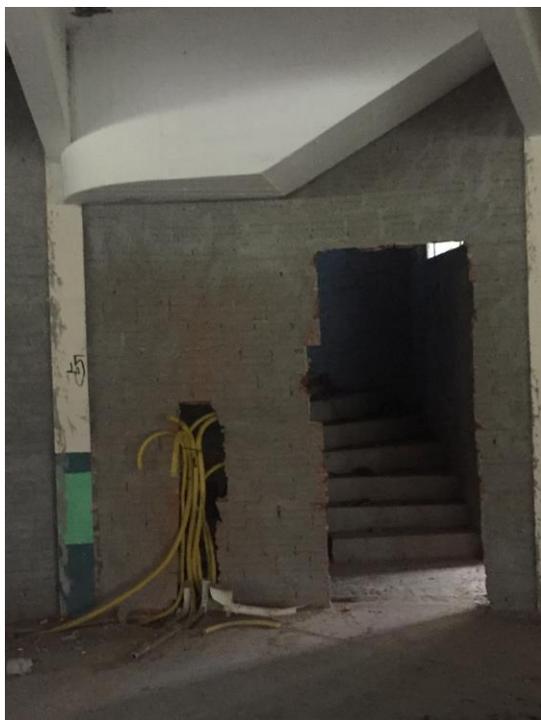
O pavimento Intermediário da edificação é onde percebe-se a maior descaracterização do bem, ainda que internamente encontra-se bastante inacabado (figura 31 Anexo 03), sofreu desgastes com o uso e com o passar dos anos. Esse espaço apresenta a mescla das estruturas (pórtico e independente), externamente e internamente.

Figura 31 Chegada da escadaria de acesso ao pavimento térreo, conduites inacabados. Fonte: Acervo ArqConjunta (2017).

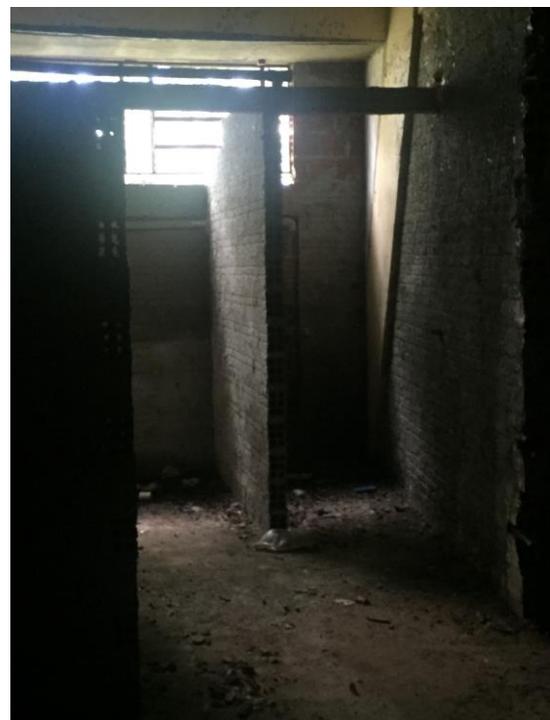
Os compartimentos destinados aos sanitários não chegaram a ser finalizados, permanecendo com as divisões em tijolos seis furos com acréscimo de chapisco (figura 32 Anexo 03). O chão e a escada encontram-se ainda sem acabamentos, como no período da construção.

Figura 32 Locação dos sanitários, paredes em tijolos 6 furos chapiscadas, início de instalações hidrossanitárias. Fonte: Acervo ArqConjunta (2017).

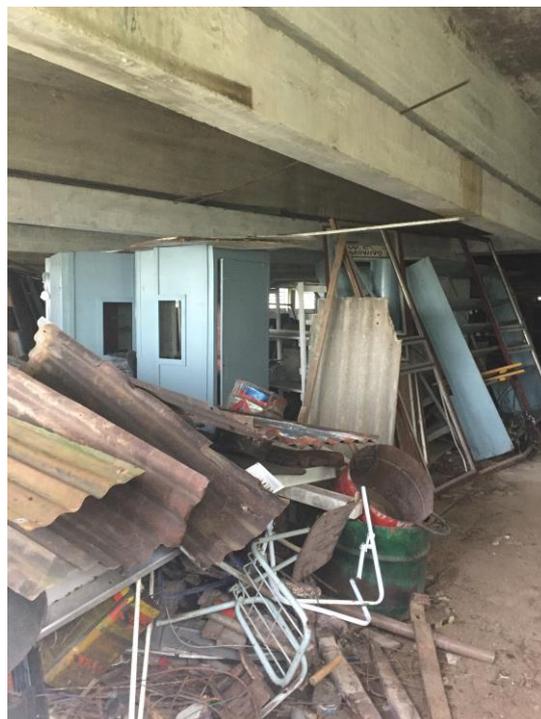
No pavimento Inferior, o acesso é unicamente realizado pelo exterior, atualmente de difícil ingresso devido ao grande acúmulo de matérias depositados (figura 35 Anexo 03). Mesmo assim é possível perceber o teto com o vigaamento estrutural aparente (figura 39 Anexo 03), as vedações externas em tijolos maciços com acréscimo de pintura e o chão, ainda no contra piso.

Figura 35 Espaço sendo amplamente utilizado como depósito. Fonte: Acervo ArqConjunta (2017).

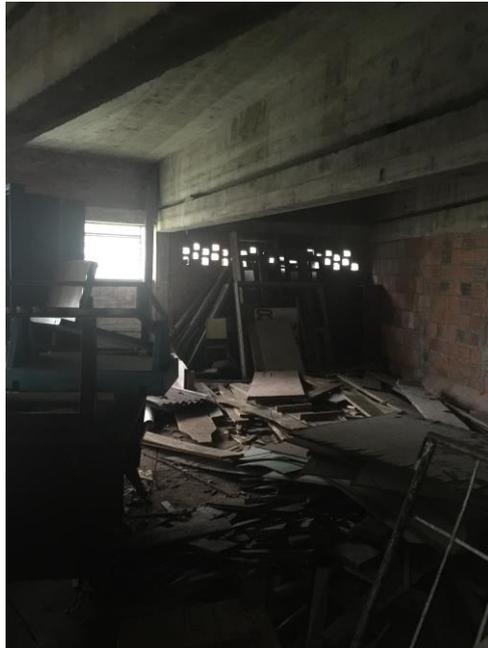
Existe também uma pequena intervenção na compartimentação do espaço, onde foram criadas paredes internas em tijolos seis furos aparentes (figura 36 Anexo 03) redividindo o espaço, possivelmente para abrigar uma zeladoria.

Figura 36 Opostamente ao acesso em uso, vedações em tijolos junto às paredes externas, executadas supostamente para abrigar zeladoria. Fonte: Acervo ArqConjunta (2017).

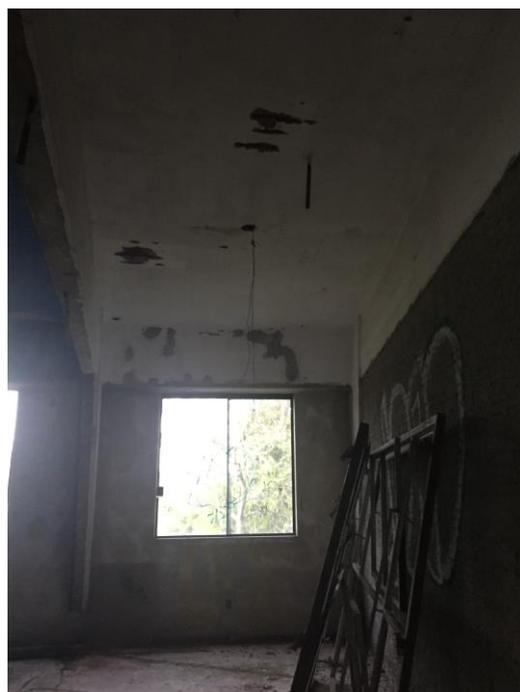
As paredes, originalmente em concreto, com face inclinada, possivelmente no ano de 2010, tiveram suas bases fechadas em tijolos seis furos, recebendo até a camada de reboco fino, sem presença de pintura (figura 30 Anexo 03). Também as esquadrias originais dispostas da mesma forma, acompanhando a inclinação das paredes, (figura 29 Anexo 03), quase em sua totalidade, tiveram seus vãos reduzidos e foram substituídas por esquadrias de alumínio e vidros (figura 42 Anexo 03).

Figura 42 Esquadria em alumínio e vidro temperado, base da parede alterada. Fonte: Acervo ArqConjunta (2017).

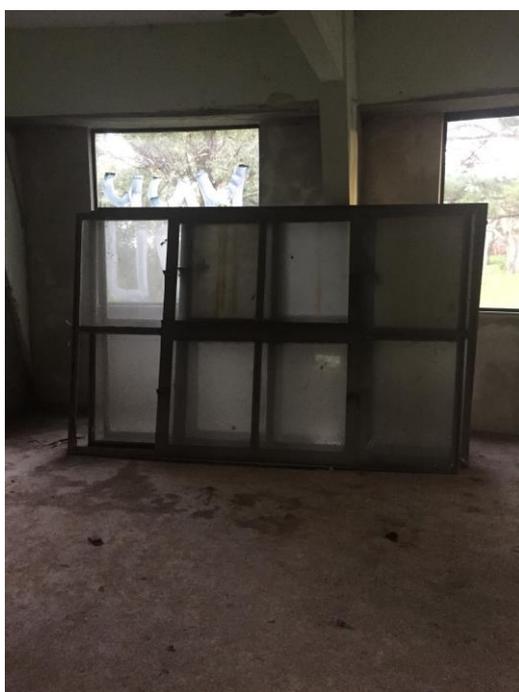
Figura 43 Esquadrias originais removidas permanecem no interior. Fonte: Acervo ArqConjunta (2017).

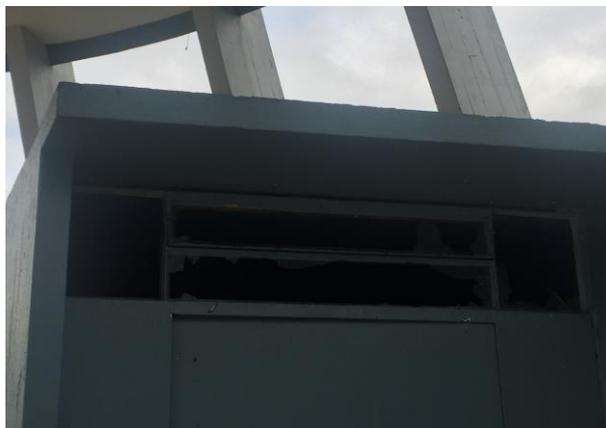
Figura 44 Porta que conduz ao pavimento intermediário, bandeira fixa superior com vidros quebrados. Fonte: Acervo ArqConjunta (2017).

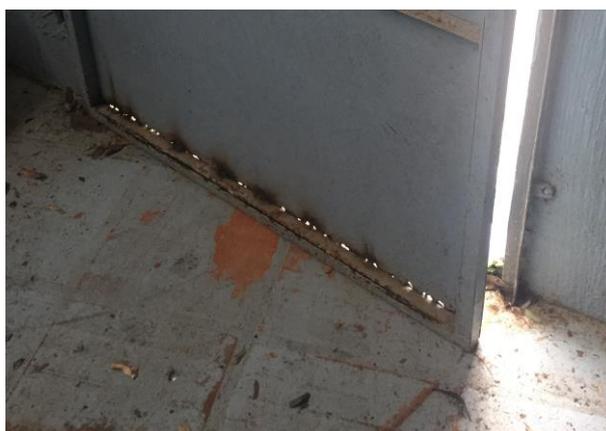
Figura 45 Porta da sala utilizada como sacristia, chapa metálica em processo de corrosão acentuado. Fonte: Acervo ArqConjunta (2017).

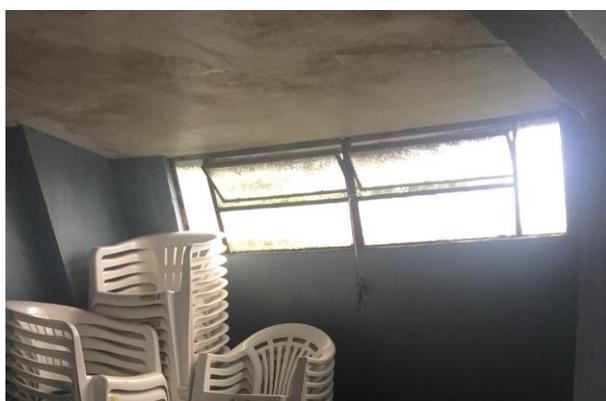
Figura 46 Laje da mesma sala, onde se encontra apoiado o reservatório, com manchas visíveis de umidade. Fonte: Acervo ArqConjunta (2017).

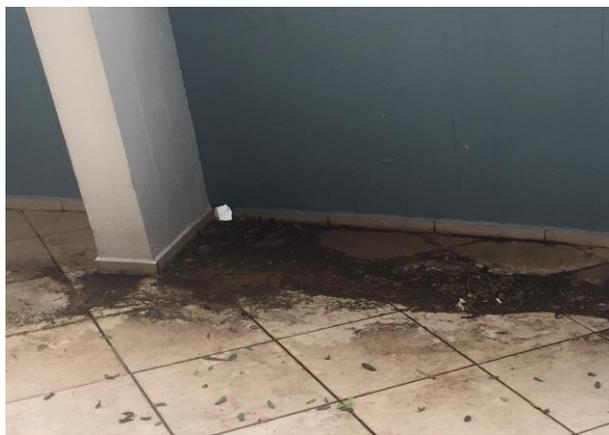
Figura 47 Piso do pavimento térreo, onde se verifica furação na parede de concreto para possibilitar escoamento das águas, acúmulo de sujeiras.
Fonte: Acervo ArqConjunta (2017).

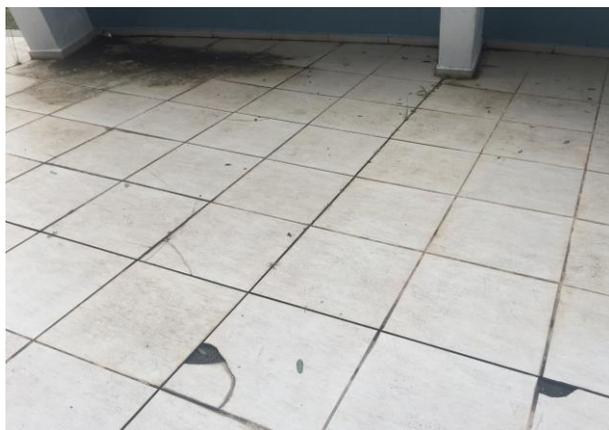
Figura 48 Revestimento cerâmico do mesmo pavimento com rejuntas desgastados, apresentando quebras e trincas. É possível identificar juntas de dilatação. Fonte: Acervo ArqConjunta (2017).

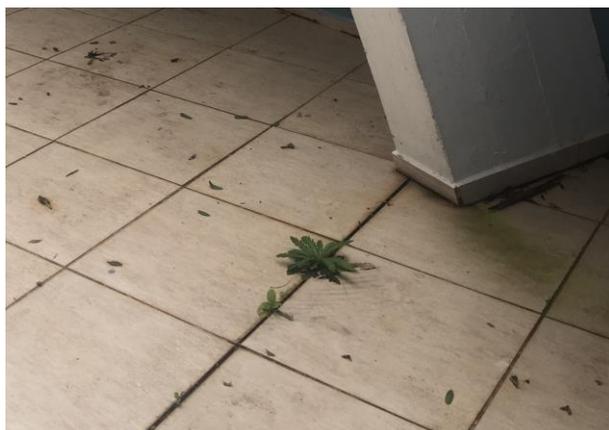
Figura 49 Revestimento cerâmico ainda do mesmo pavimento apresentando limo e presença de flora.
Fonte: Acervo ArqConjunta (2017).

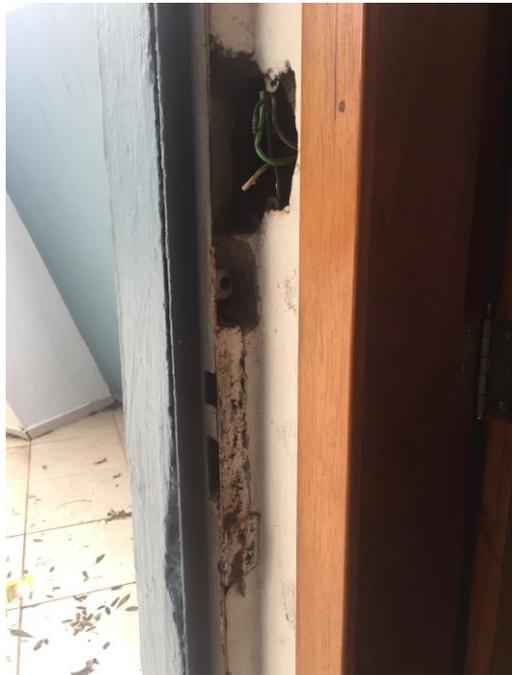
Figura 50 Acesso aos sanitários com elétrica inacabada, reboco com rachaduras, sinais de umidade claros visualizados pela oxidação do marco da esquadria. Fonte: Acervo ArqConjunta (2017).

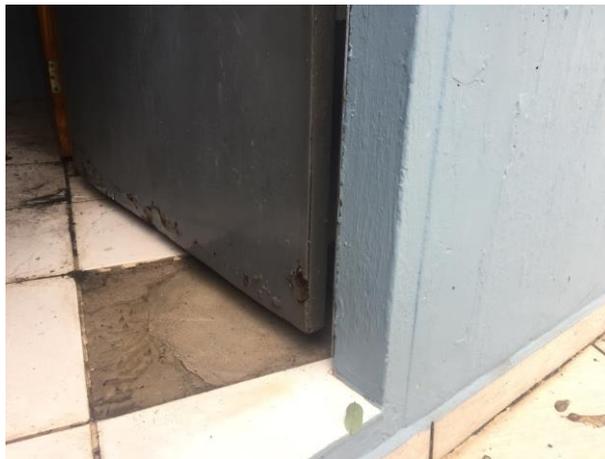
Figura 51 Também acesso aos sanitários do pavimento térreo, revestimento de piso faltante, porta em processo de corrosão. Fonte: Acervo ArqConjunta (2017).

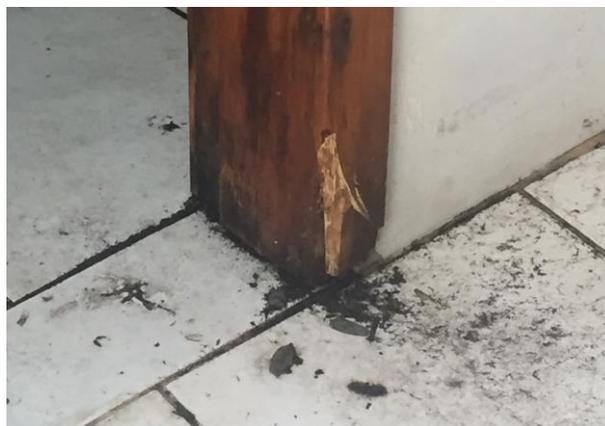
Figura 52 Marco e guarnição das portas em madeira (sanitários do pavimento térreo) deterioradas. Fonte: Acervo ArqConjunta (2017).

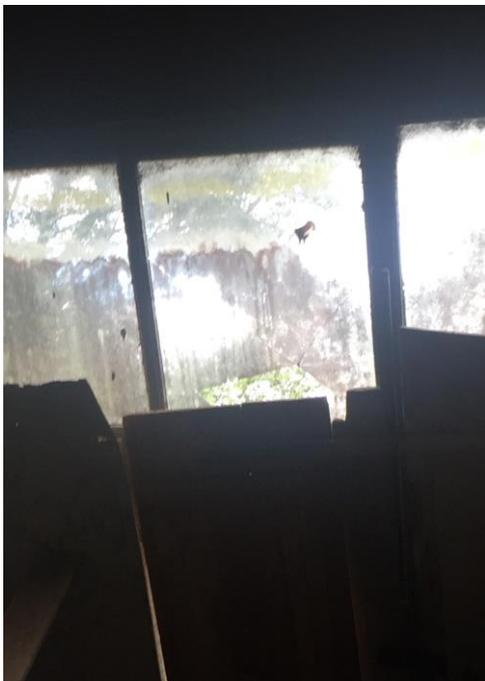
Figura 53 Esquadria original, alocada no pavimento intermediário, disposta de forma inclinada, deposição de sujeiras e vidros quebrados. Fonte: Acervo ArqConjunta (2017).

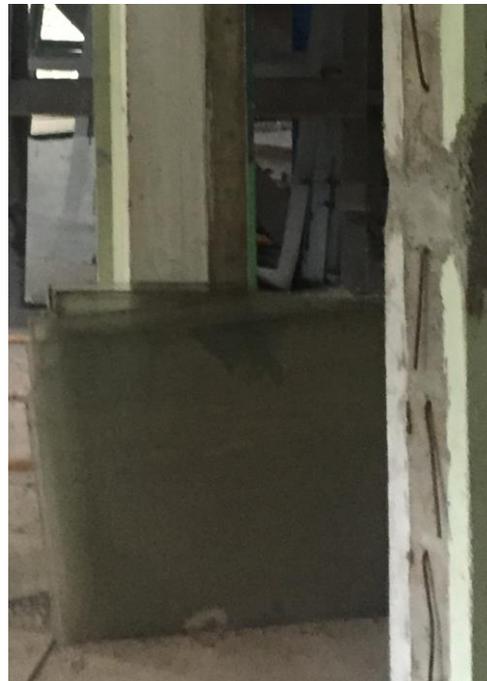
Figura 54 Também no pavimento intermediário, pilares inacabados com armaduras de amarração expostas. Fonte: Acervo ArqConjunta (2017).

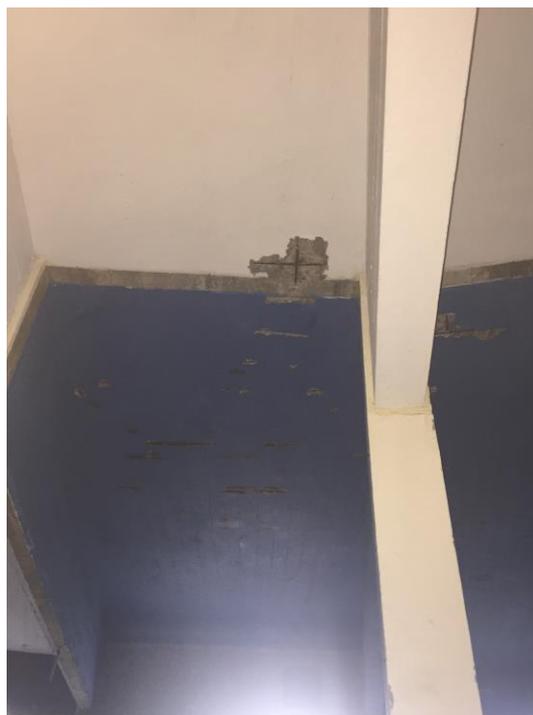
Figura 55 Laje de forro do pavimento intermediário com perda de cobertura da armadura, possivelmente umidade proveniente do piso adjacente provocando a carbonatação da estrutura de concreto e sinais de oxidação da armadura. Fonte: Acervo ArqConjunta (2017).

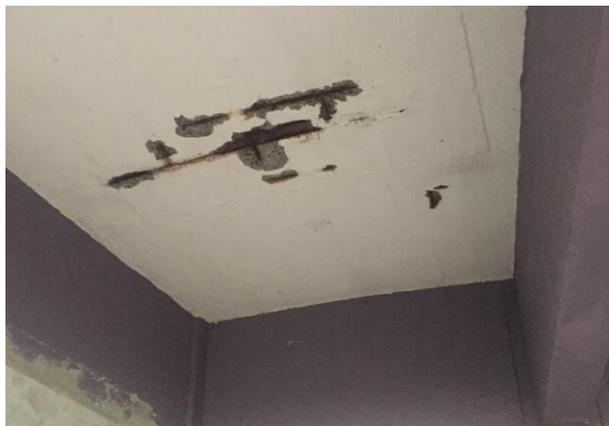
Dessa forma percebe-se a ação das “águas” como um agente frequente na degradação verificada. É provável que parte da estrutura já tenha sido afetada pela carbonatação e consequente oxidação da mesma (figura 56 Anexo 03), bem como sua ação nas vedações verticais (figura 61 Anexo 03).

Figura 56 Mesmos sinais vistos na figura anterior.
Fonte: Acervo ArqConjunta (2017).

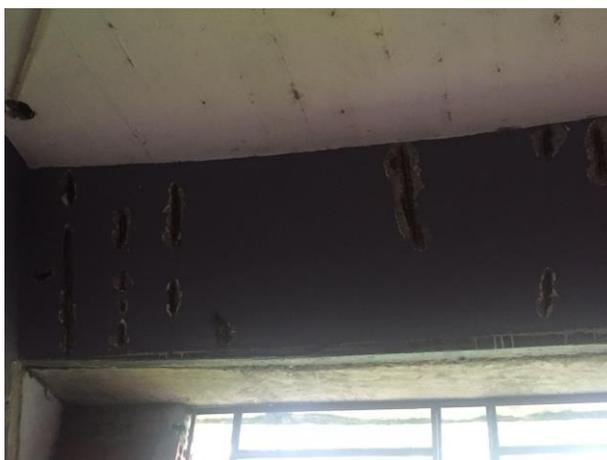
Figura 57 Mesmos sinais vistos nas duas figuras anteriores, porém aqui apresentado na viga.
Fonte: Acervo ArqConjunta (2017).

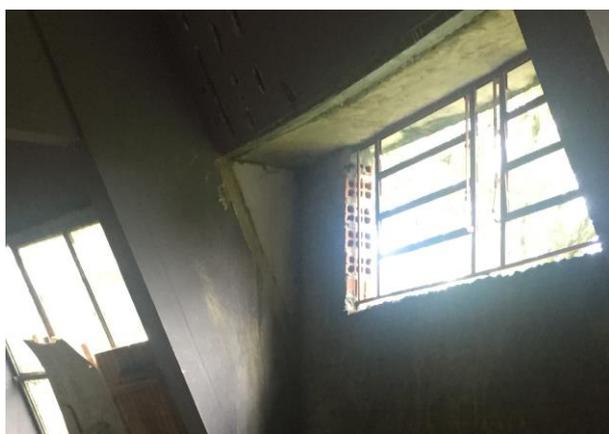
Figura 58 Ainda no pavimento Intermediário é possível perceber a oxidação das esquadrias de ferro.
Fonte: Acervo ArqConjunta (2017).

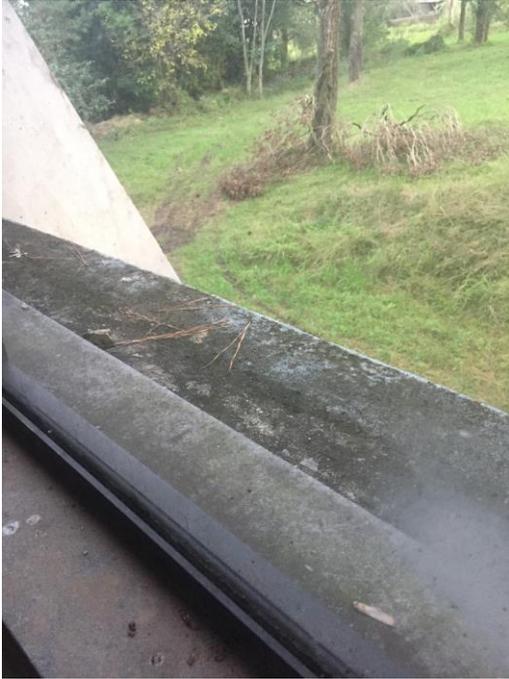
Figura 59 Peitoril com marcas da retirada da esquadria original. Fonte: Acervo ArqConjunta (2017).

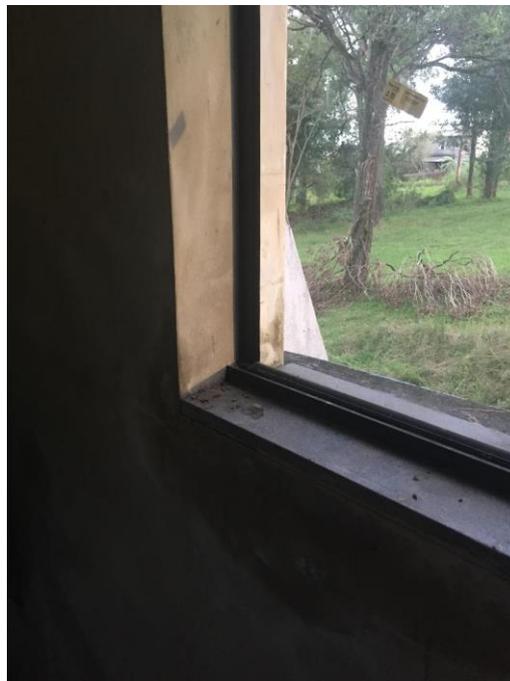
Figura 61 Esquadria com sinais de infiltração. Fonte: Acervo ArqConjunta (2017).

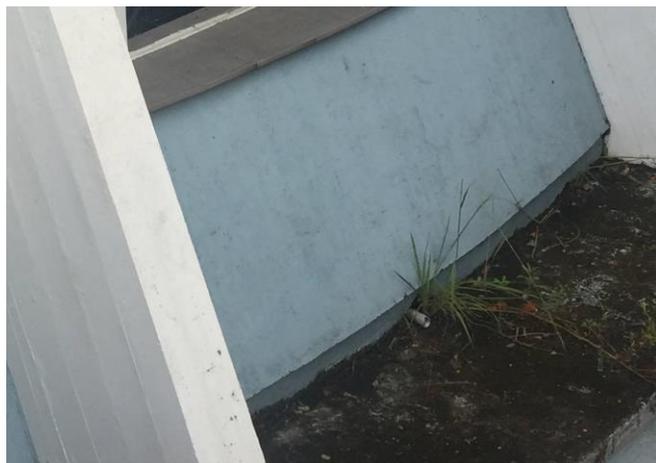
Figura 62 Deposição de sujidades e presença de flora.
Fonte: Acervo ArqConjunta (2017).

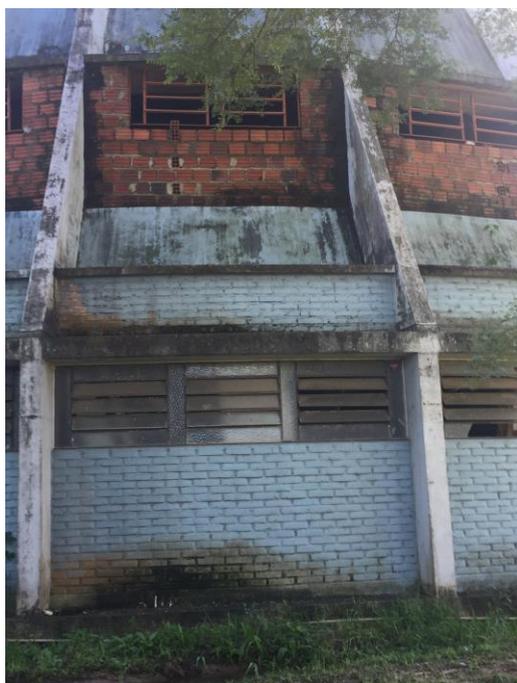
Figura 63 Presença de limo na alvenaria de vedação em tijolos. Fonte: Acervo ArqConjunta (2017).

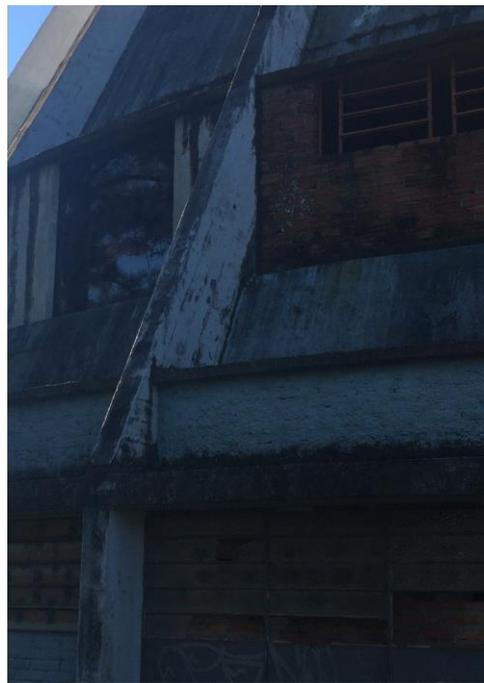
Figura 64 Ausência de revestimento na alvenaria, esquadrias em metal já com sinais de ferrugem. Fonte: Acervo ArqConjunta (2017).
