INVENTÁRIO de identificação de bens imóveis de SANTA MARIA/RS

1. **FINALIDADE:** Inventário de registro

2. **CÓDIGO:** 4379700-00/INV2021

- 3.1. **Município:** Santa Maria/RS.
3.2. **Distrito:** 1º Distrito – Sede.
3.3. **Endereço:** Rua Venâncio Aires, 1934, bairro Centro.
3.4. **Orientação cadastral:** NE.0011.0044.0654.001
3.5. **Matrícula do imóvel:** 27.559
3.6. **Quarteirão formado pelas vias:** Avenida Rio Branco, Rua dos Andradas, Rua André Marques e Rua Venâncio Aires.
3.7. **Denominação:** Edifício João Fontoura Borges.
3.8. **Uso original/atual:** Sede da Sociedade União dos Caixeiros Viajantes / Serviços no pavimento térreo e em desuso nos demais pavimentos.
3.9. **Nome do Proprietário:** Condomínio João Fontoura Borges.
3.10. **Endereço do Proprietário:** Rua Venâncio Aires, 1934.
3.11. **Telefone e e-mail do Proprietário:**
Marcelo Beltrame – cel. (55)98454-3555
E-mail: celobeltrame@hotmail.com

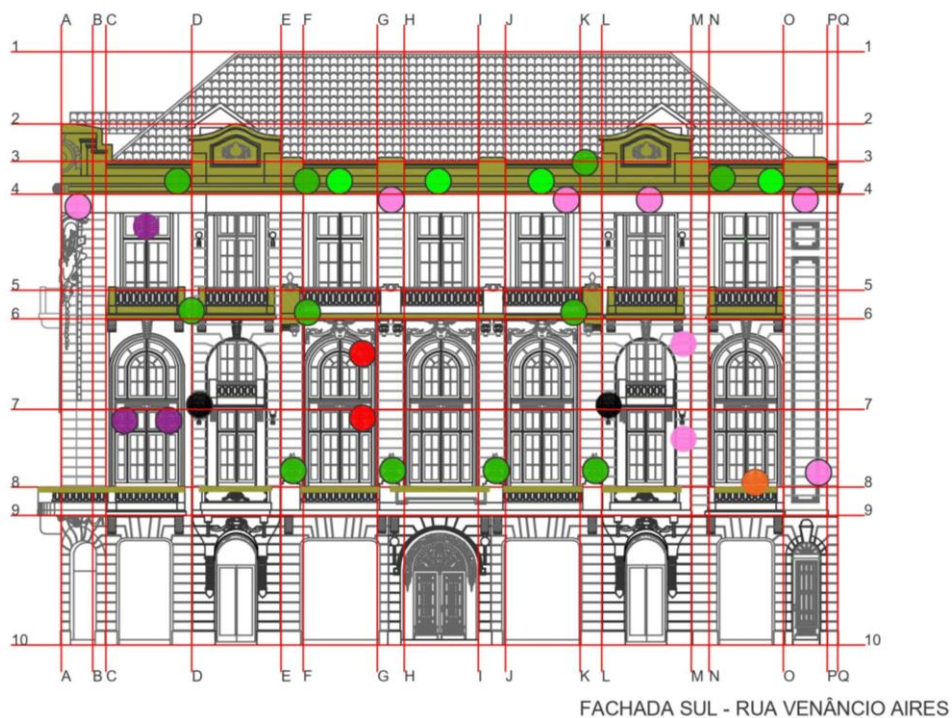
Figura 62: Fachadas da edificação com indicação das patologias.

| ● ESQUADRIAS COM VIDROS FALTANTES | ● DESPRENDIMENTO DE TINTA |
| ● PRESENÇA DE FUNGOS OU MUSGOS | ● PRESENÇA DE VEGETAÇÃO |
| ● RECORTE NA ESQUADRIA | ● LÂMPADA FALTANTE |
| ● SUJEIRA, UMIDADE E DESPRENDIMENTO DE TINTA | ● MANCHAS DE TINTA |

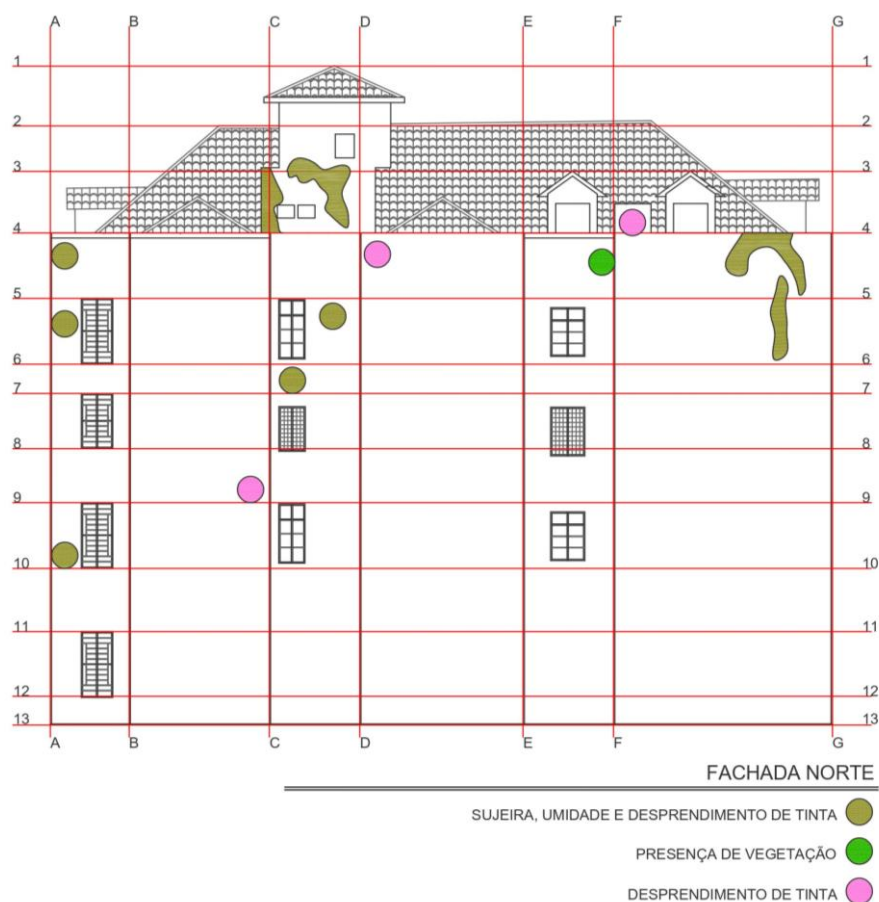
Figura 65: Fachadas da edificação com indicação das patologias.
 Fonte: SILVEIRA, manipulado por NOGUEIRA

- SUJEIRA, UMIDADE E DESPRENDIMENTO DE TINTA
- RECORTE NA ALVENARIA
- DESPRENDIMENTO DE TINTA

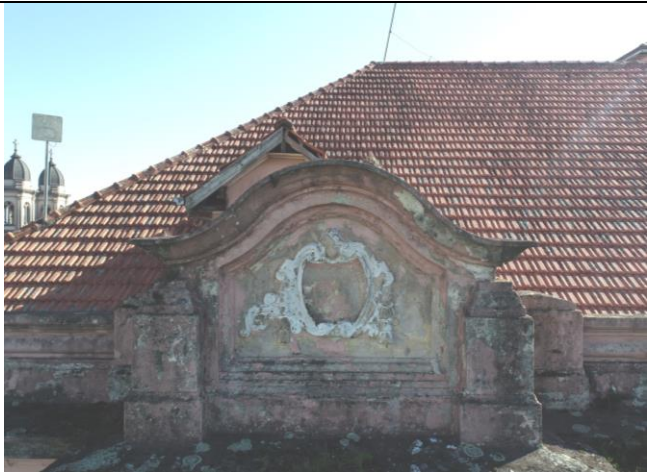
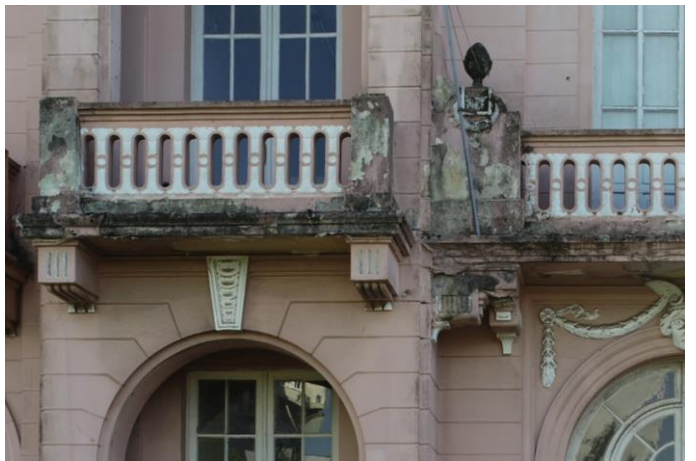
Figuras posição fachada sul D-E/3-4 e D-H/5-6

Dano e manifestação	Causa e origem	Agentes	Condutas
Sujeira e umidade; Manchas escurecidas.	Deposição de fuligem e poeira, infiltração, desgaste da impermeabilização; Agentes climáticos e meio ambiente.	Ar, água, sol, vento, chuva escorrida, mudanças climáticas bruscas, entupimento da canalização, falta de proteção tais como tinta e reboco.	Lavagem com água quente ou vapor de água à pressão – não utilizar métodos abrasivos tais como jato de água e areia, revisar rebocos umedecidos e, se necessário, refazê-los. Repor as partes faltantes e realizar limpeza periódica.
Fotos

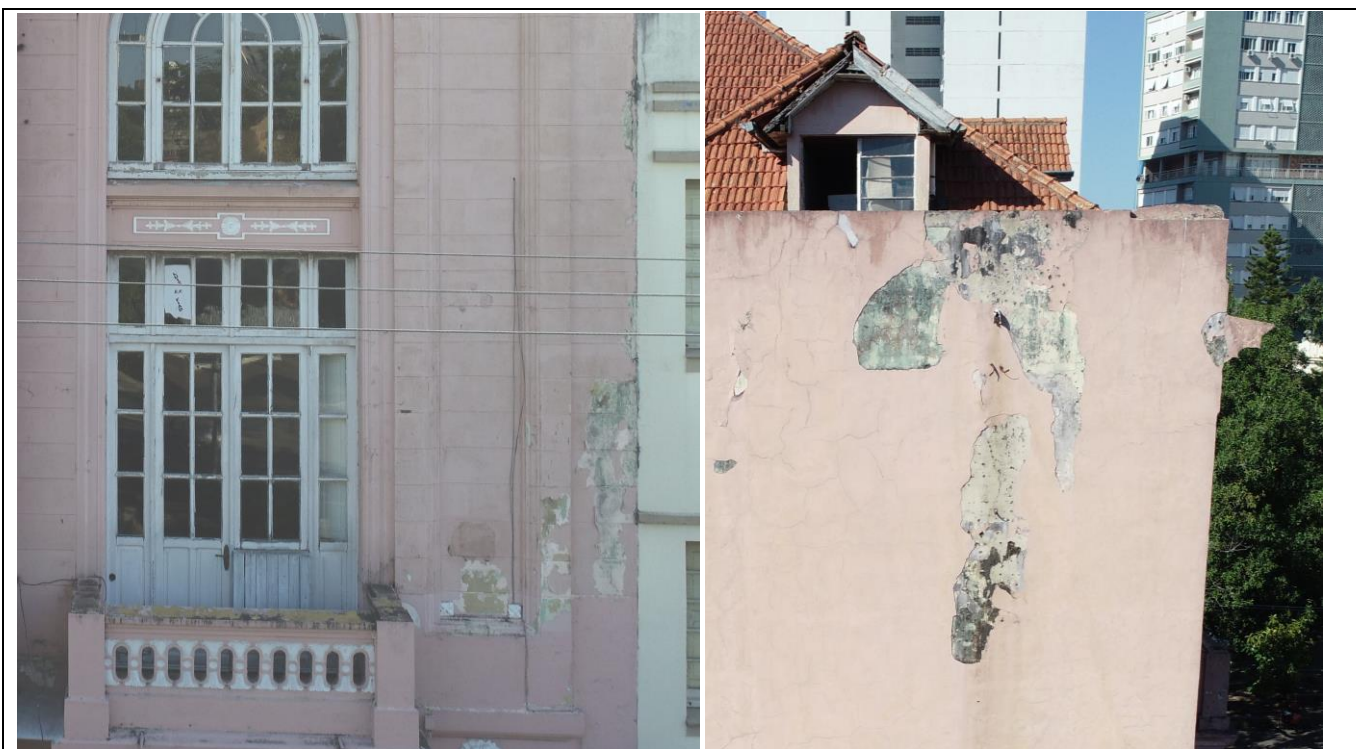
Figuras posição fachada sul E-H/7-8 e fachada norte J-M/2-4

Dano e manifestação	Causa e origem	Agentes	Condutas
Desprendimento de tinta; Perda de pintura e materiais de revestimento como reboco.	Falta de aderência, incompatibilidade química entre materiais, infiltração de água; Agentes climáticos e meio ambiente.	Ar, água, sol, vento, mudanças climáticas bruscas, agentes químicos de tintas e composição de argamassa.	Raspagem superficial ou retirada de toda a pintura, preparo adequado do revestimento; voltar a pintar. Manutenção periódica.
Fotos

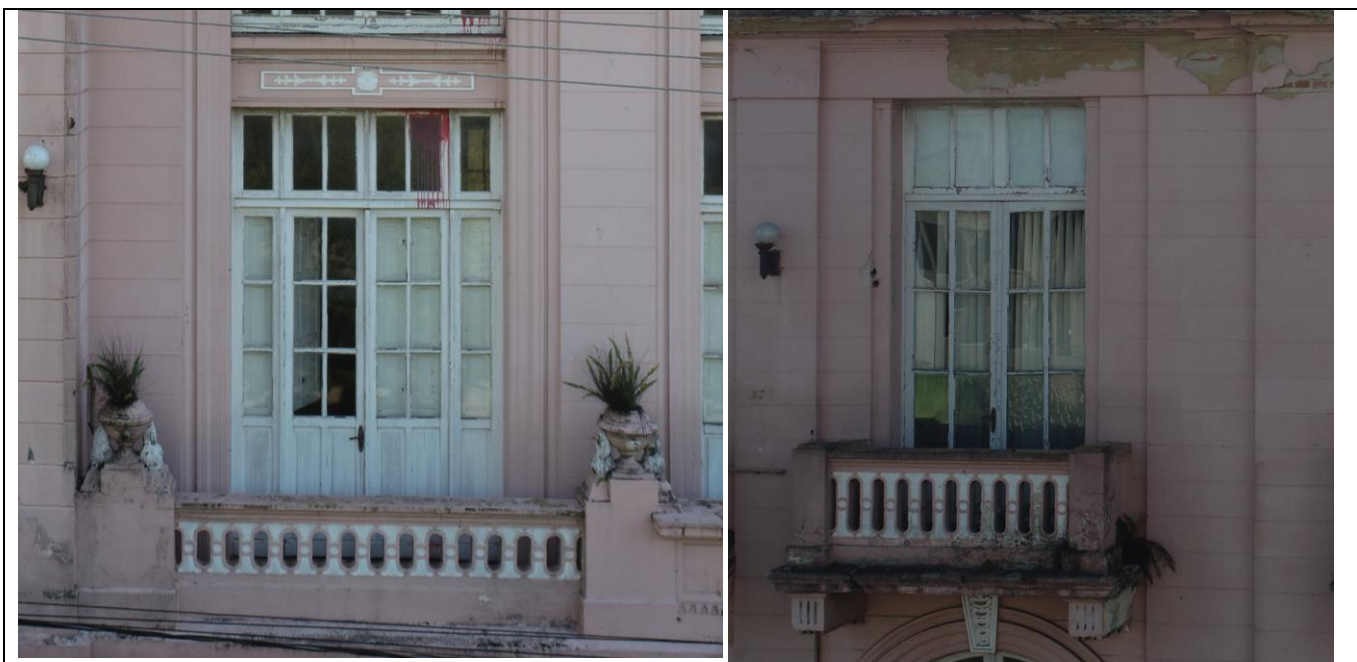
Figuras posição fachada sul A-B/4-6 e fachada oeste F-G/4-6

Dano e manifestação	Causa e origem	Agentes	Condutas
<p>Presença de vegetação, fungos, musgos e outros agentes biológicos.</p>	<p>Em condições adequadas e com muita sujeira, podem crescer musgos e outras espécies mais desenvolvidas que utilizam para a sua fixação as zonas degradadas dos substratos minerais e as juntas da argamassa das paredes.</p>	<p>Água, ar, vento, iluminação, PH do substrato.</p>	<p>Raspagem para retirada de todos os agentes biológicos, preparo adequado do revestimento; voltar a pintar. Manutenção periódica.</p>
<p>Fotos</p>
