# INVENTÁRIO de identificação de bens imóveis de SANTA MARIA/RS

2. **CÓDIGO:** nº62200/INV2022

- 3.1. **Município:** Santa Maria/RS.
- 3.2. **Distrito:** 1º Distrito – Sede.
- 3.3. **Endereço:** Rua Ângelo Uglione, s/ n, esq. Rua Roque Callage – Praça Saldanha Marinho.
- 3.4. **Orientação cadastral:** SE.0011.0006.0308
- 3.5. **Matrícula do imóvel:** 73.592
- 3.6. **Quarteirão formado pelas vias:** Rua Ângelo Uglione, Rua Roque Callage, Rua Dr. Astrogildo de Azevedo e Rua do Acampamento.
- 3.7. **Denominação:** Palácio da Justiça / Antigo Fórum / Casa de Cultura.
- 3.8. **Uso original/Atual:** Foro de Santa Maria / Casa de Cultura / desocupado.
- 3.9. **Nome do Proprietário:** Município de Santa Maria.
- 3.10. **Endereço do Proprietário:** ---
- 3.11. **Telefone e e-mail do Proprietário:** ---

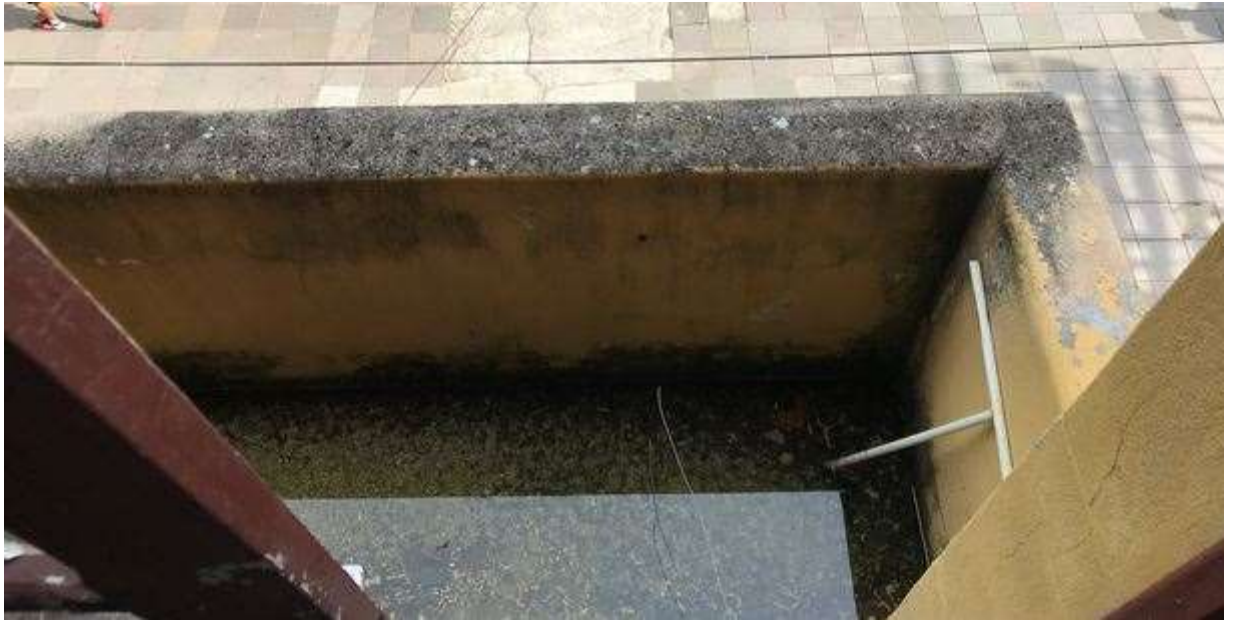
Figura 77: Sacada com saída/calha obstruída.  
Fonte: FROS, C.S (2022).

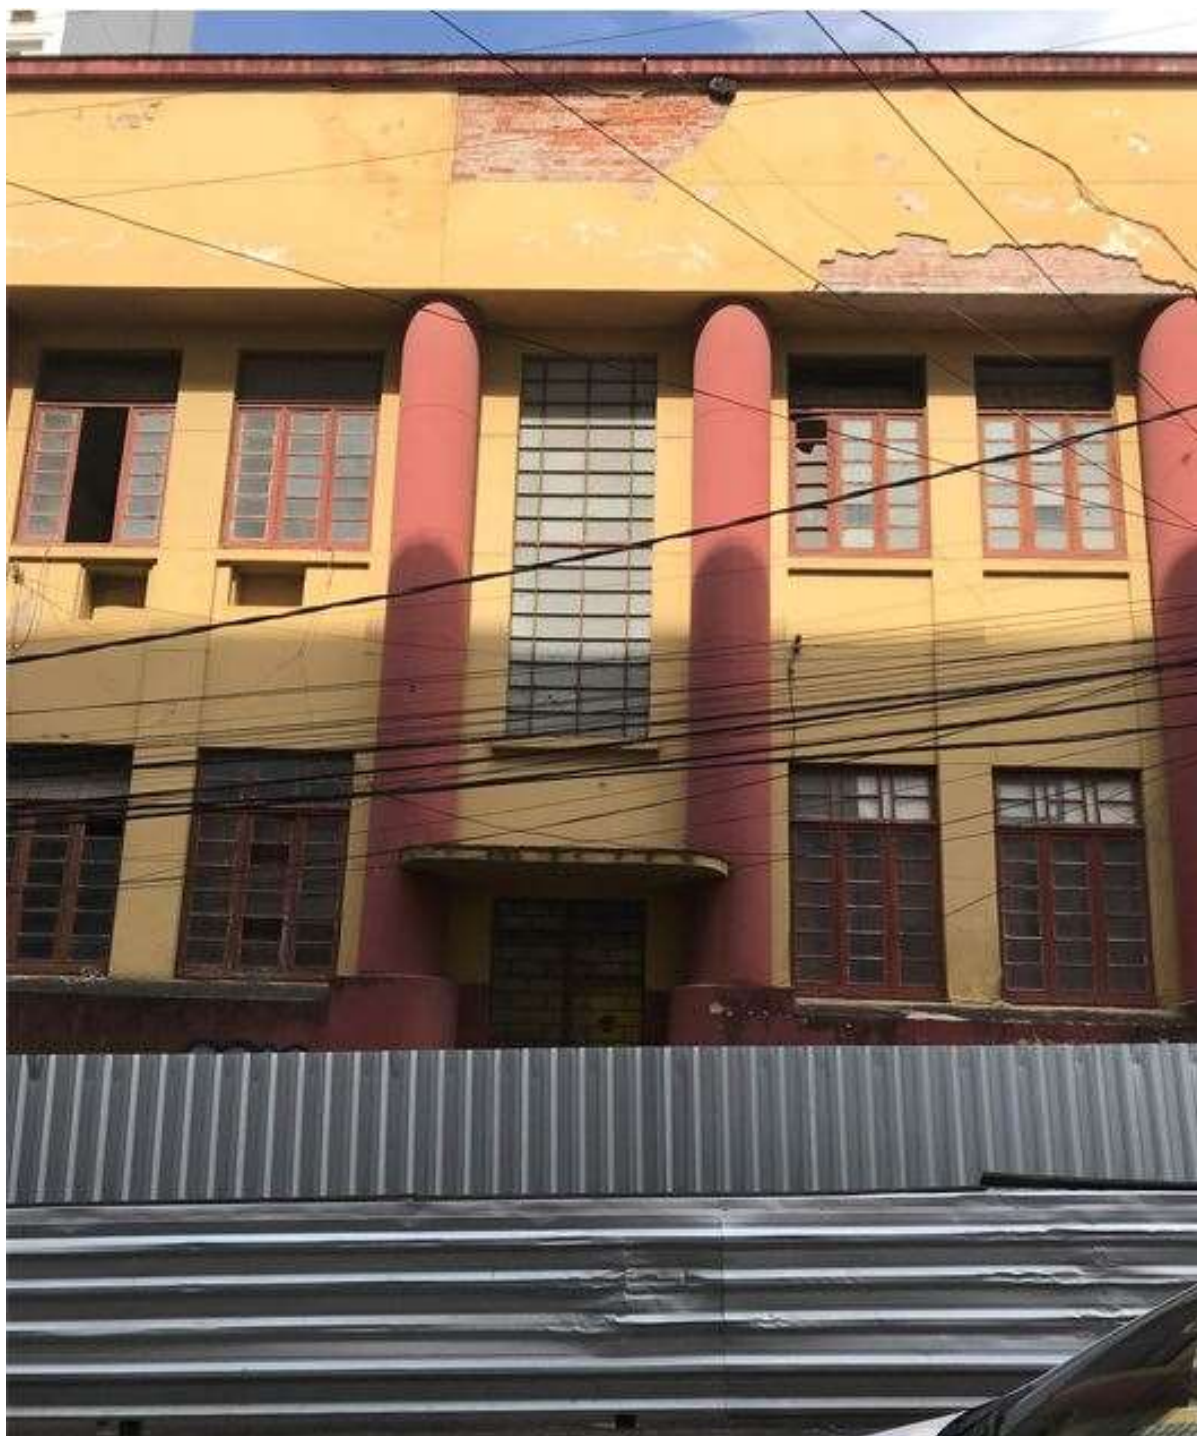
Figura 126: Fachada voltada à Rua Roque Callage. No peitoril de duas esquadrias, vê-se volumes subtraídos para a instalação de antigos condicionadores de ar.  
Fonte: FROS, C.S (2022).

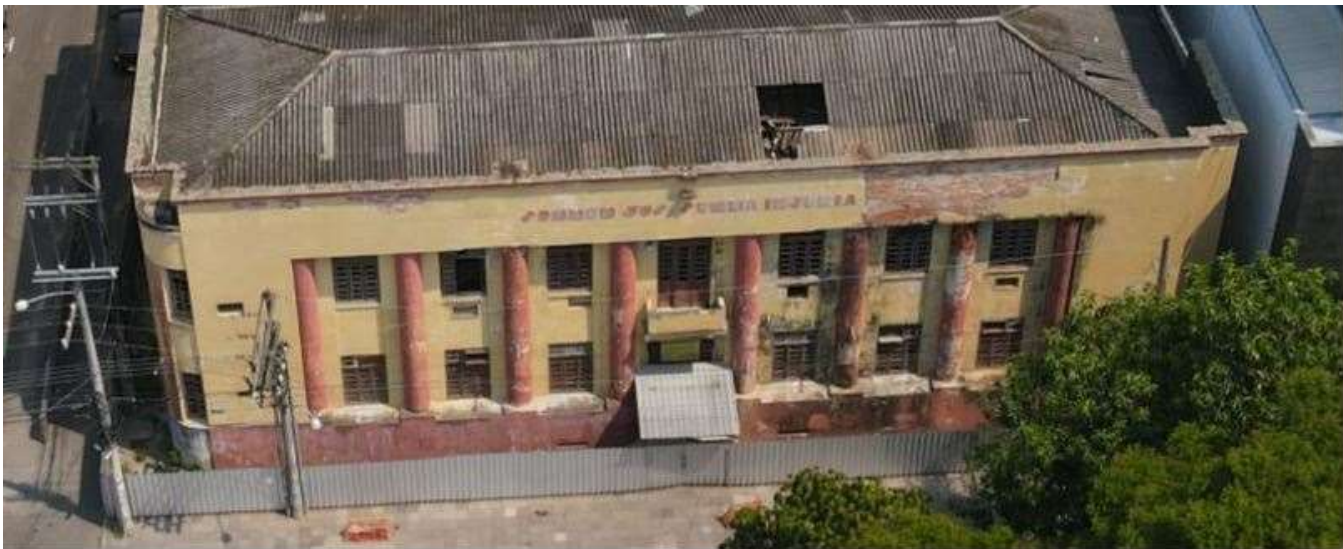
Figura 151: Foto aérea apresentado as patologias presentes na fachada principal da edificação.  
Fonte: Empresa Lumenk, 2022.

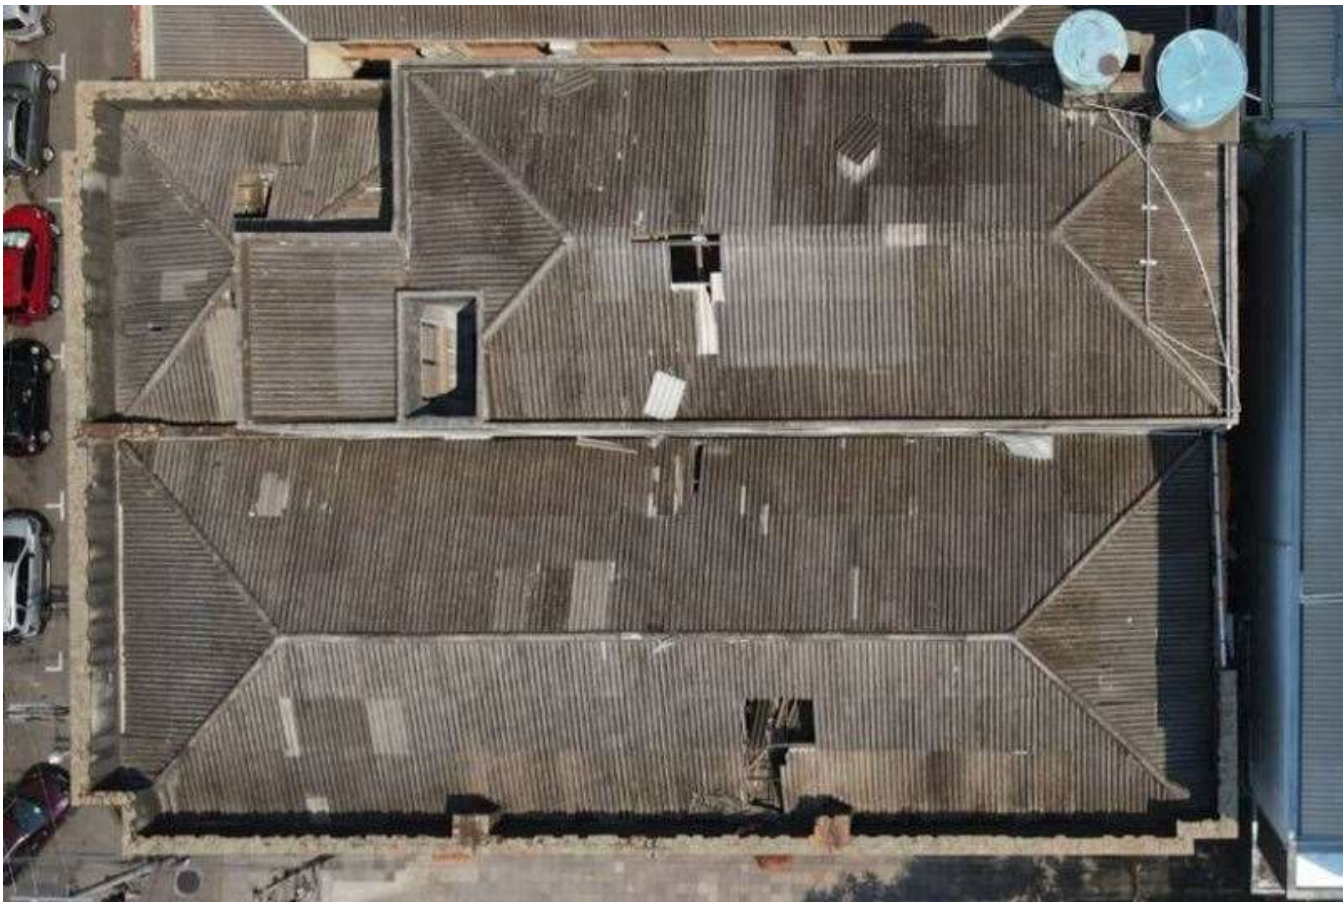
Devido ao estado crítico das coberturas, há humidade que causa a presença de microrganismos. Internamente, percebe-se humidade não apenas nos últimos pavimentos, mas sim em diversos ambientes.

Figura 152: Foto aérea apresentado da cobertura da edificação, apresentado áreas sem telhas.  
Fonte: Empresa Lumenk, 2022.

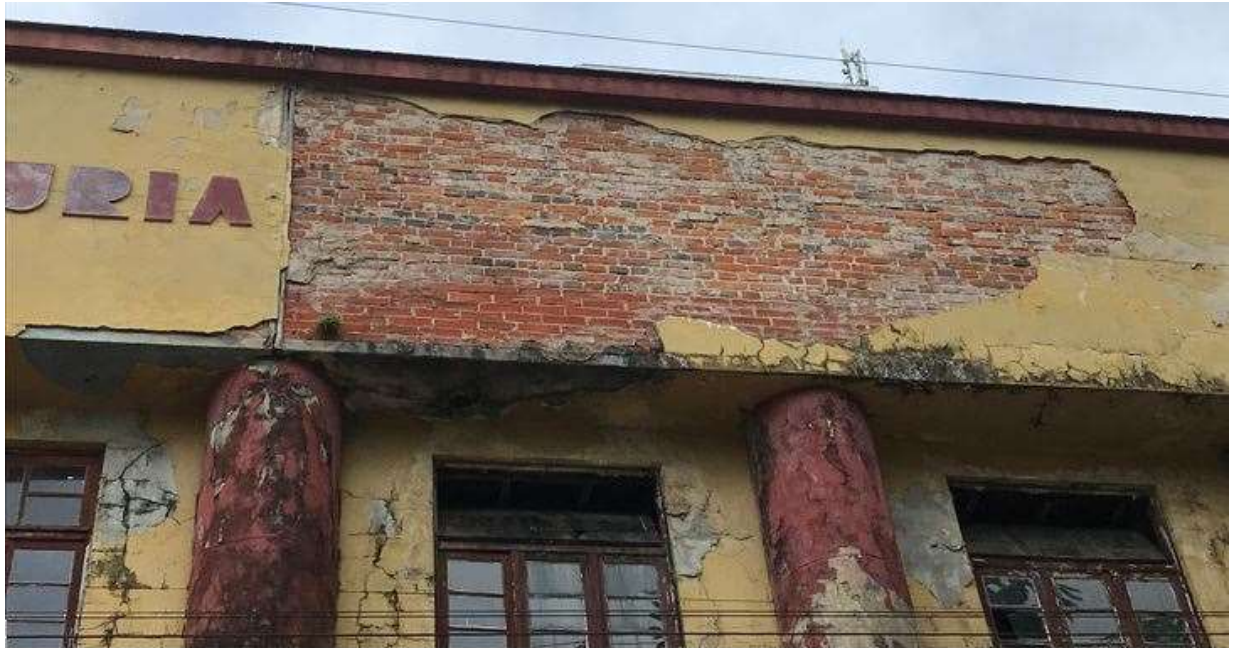
Figura 158: Em uma imagem mais próxima, destaca-se o despreendimento do reboco, assim como presença de vegetação e microrganismos.  
Fonte: FROS, C.S (2021).

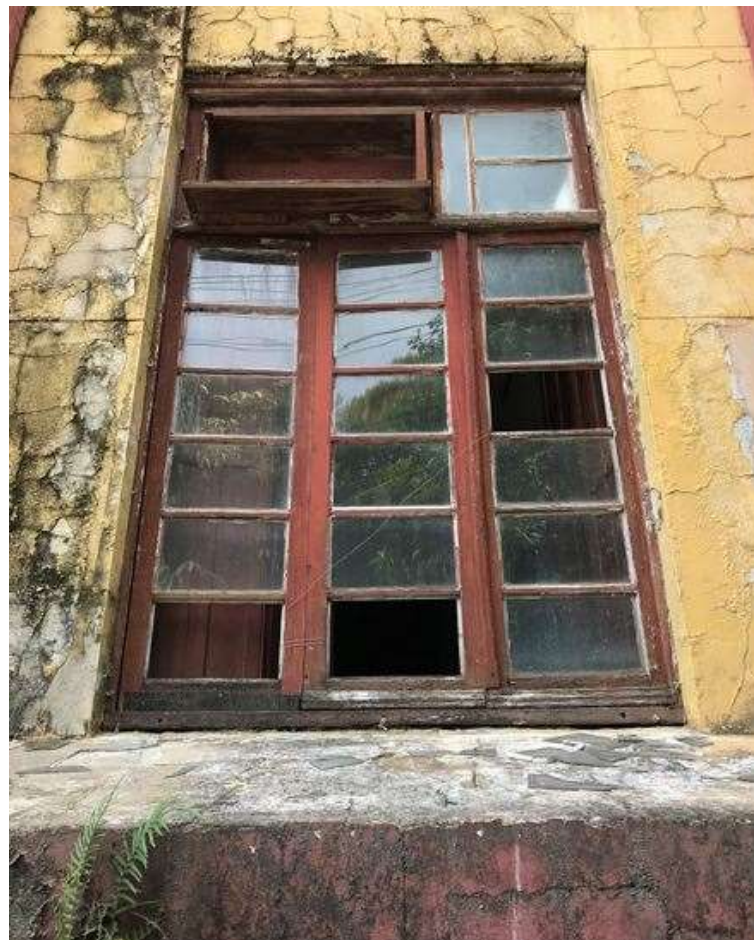
Figura 159: Situação precária de uma das esquadrias com estado heterogêneo devido a recorte de bandeirola para instalação de antigo condicionador de ar.  
Fonte: FROS, C.S (2021).

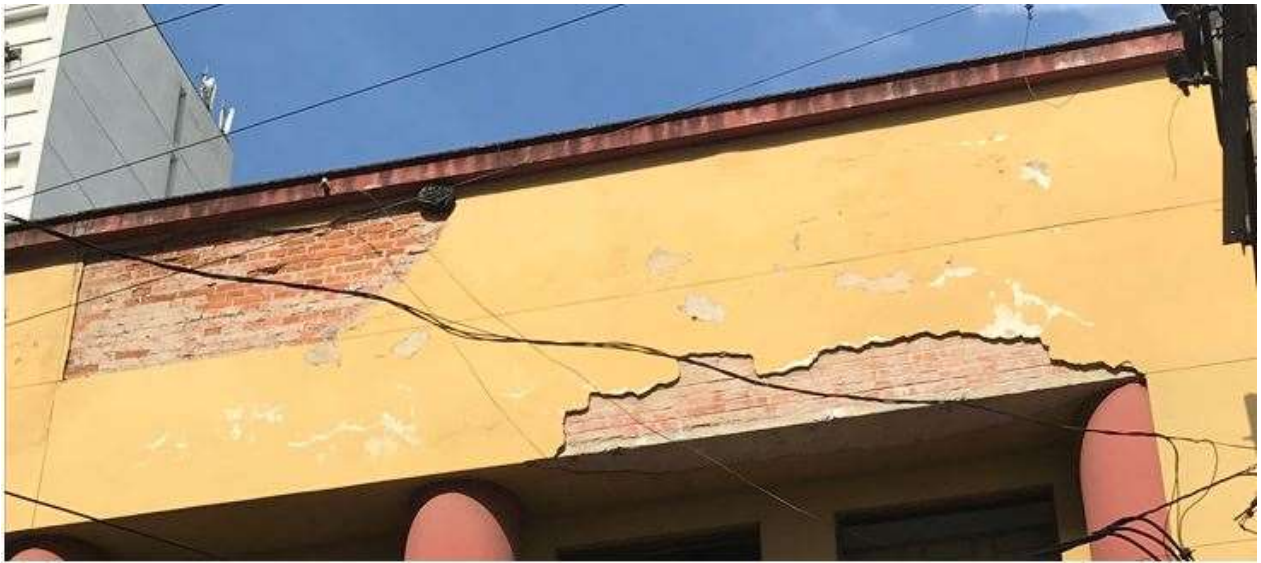
Figura 160: Na fachada voltada à Rua Roque Callage, destacasse, na platibanda, o desprendimento do reboco.  
Fonte: FROS, C.S (2021).

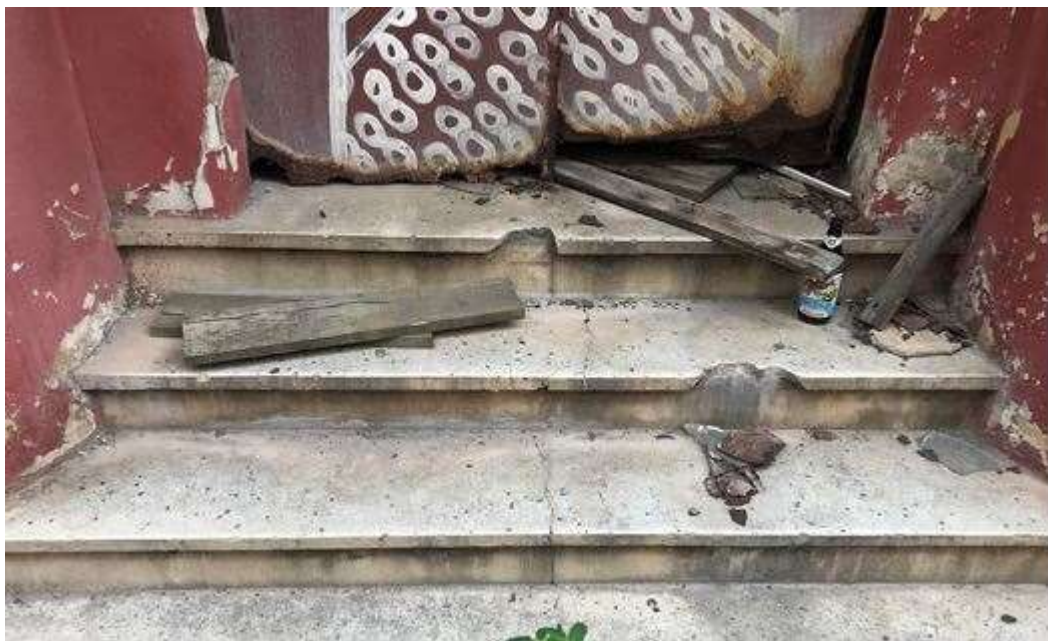
Há oxidação nas esquadrias metálicas e desgaste nas esquadrias de madeira devido à falta de manutenção, além de diversos vidros quebrados.

Figura 161: A base da porta, localizada na Rua Roque Callage encontrasse oxidada. Também, vê-se parte dos degraus, em mármore, danificados.  
Fonte: FROS, C.S (2021).

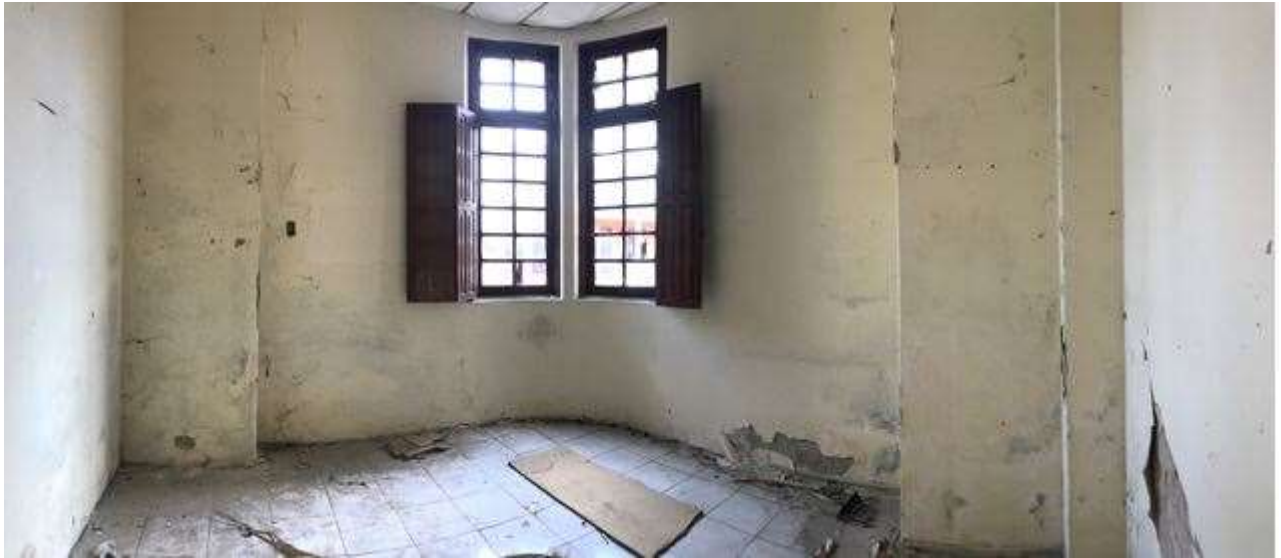
Figura 162: Marcas de umidade vistas no interior da edificação, referente a paredes periféricas à edificação.  
Fonte: FROS, C.S (2021).

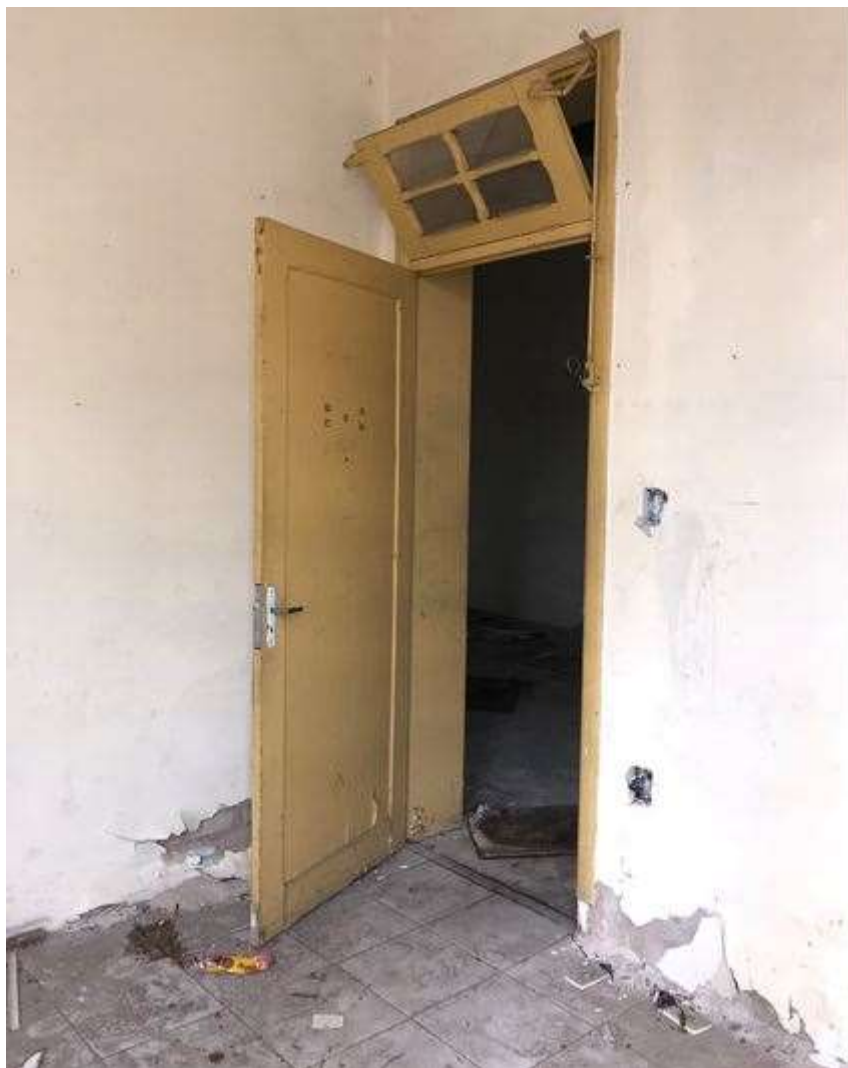
Figura 163: Porta interna necessitando restauro devido à falta de manutenção. Destacasse nas laterais da mesma, o comprometimento do reboco devido a umidade ascendente.  
Fonte: FROS, C.S (2021).

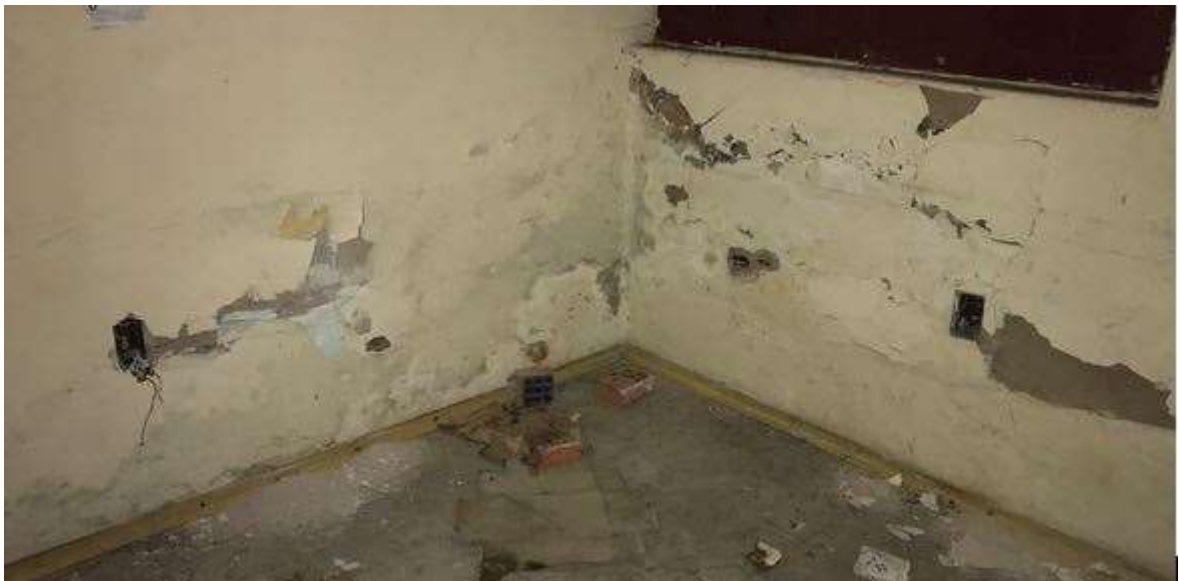
Figura 165: Presença de sais devido à umidade na base das paredes.  
Fonte: FROS, C.S (2021).

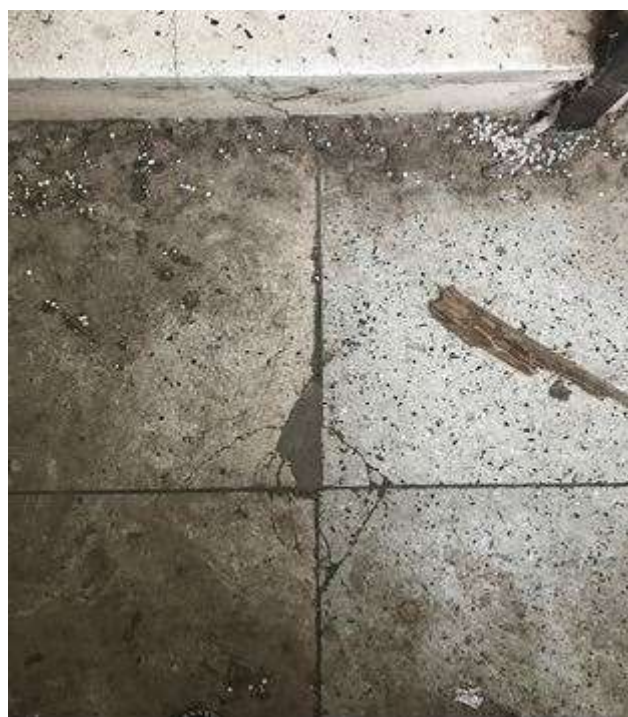
Figura 167: Patamar da escada com fissuras e evidência de adição de novo material como intervenção posterior.  
Fonte: FROS, C.S (2021).

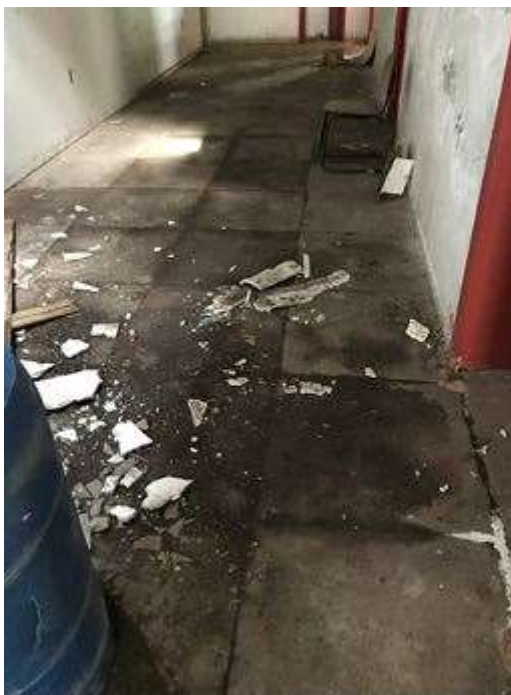
Figura 168: Microrganismos no piso de granitina presente na circulação horizontal do segundo pavimento.  
Fonte: FROS, C.S (2021).

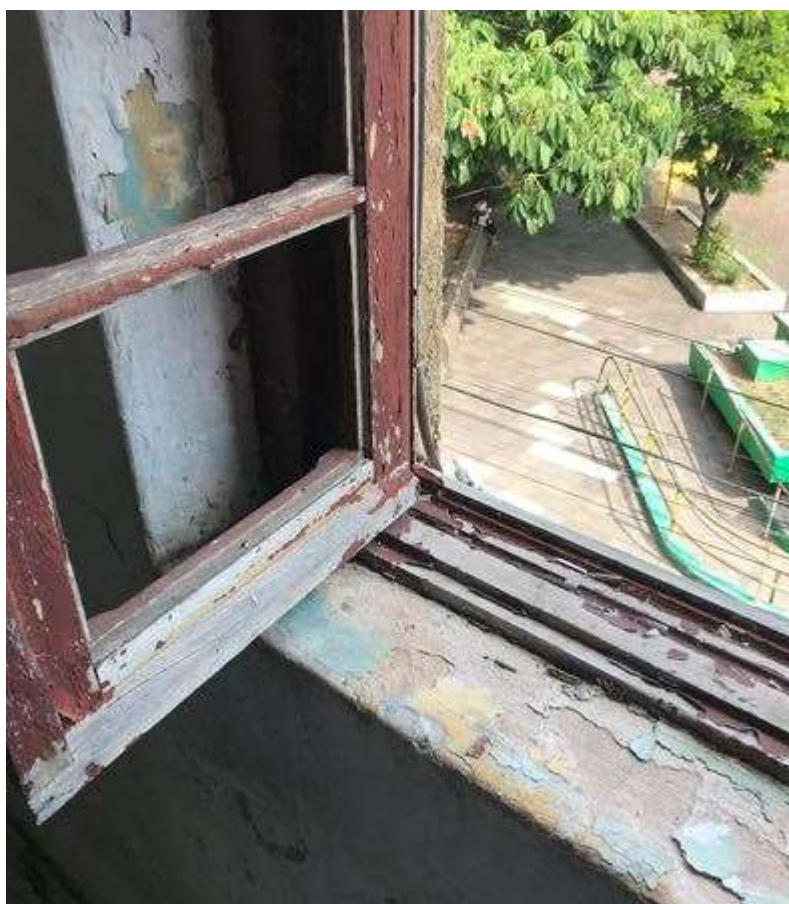
Figura 175: Precariedade das esquadrias devido à falta de manutenção.  
Fonte: FROS, C.S (2021).

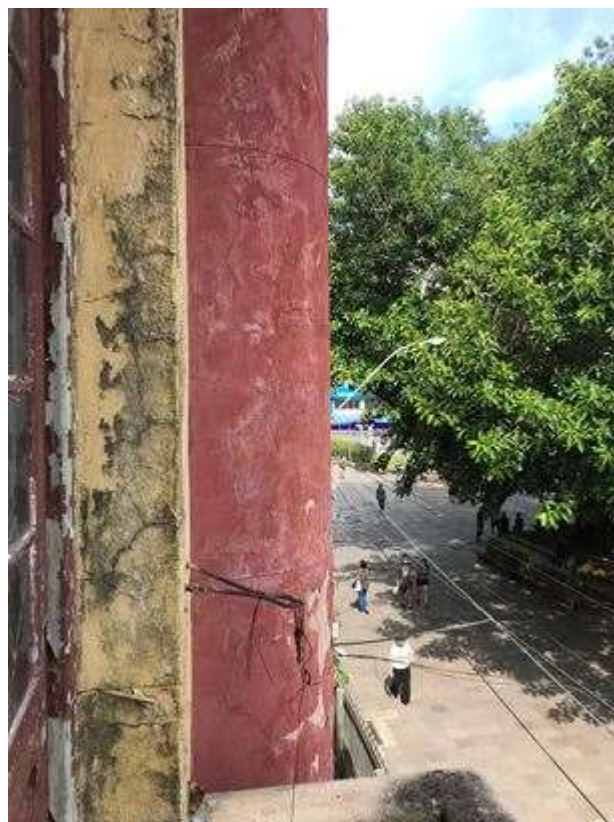
Figura 181: Pequenas fissuras na fachada e presença de microrganismos. Em primeiro plano, vê-se a situação precária da esquadria em madeira.  
Fonte: FROS, C.S (2021).

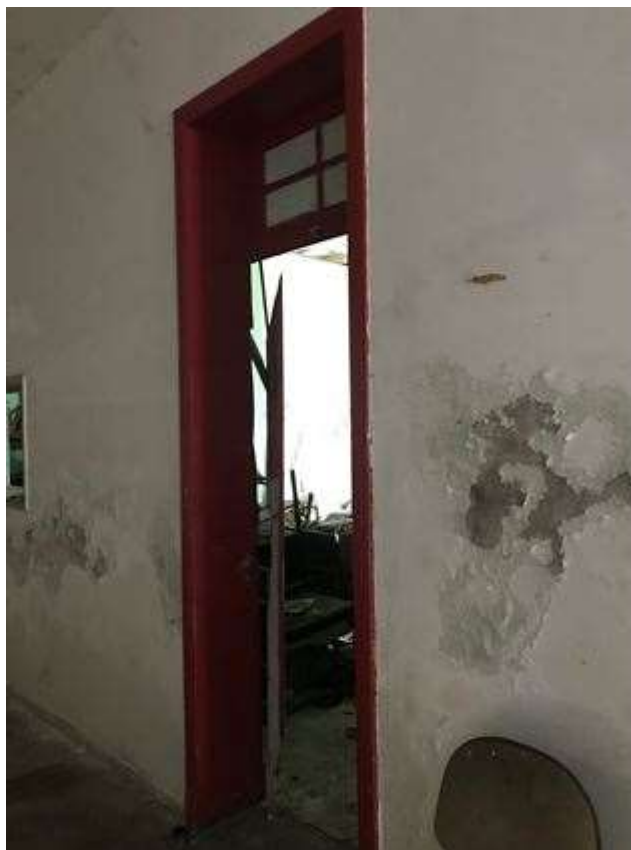
Figura 182: Umidade na parede da circulação horizontal do segundo pavimento.  
Fonte: FROS, C.S (2021).

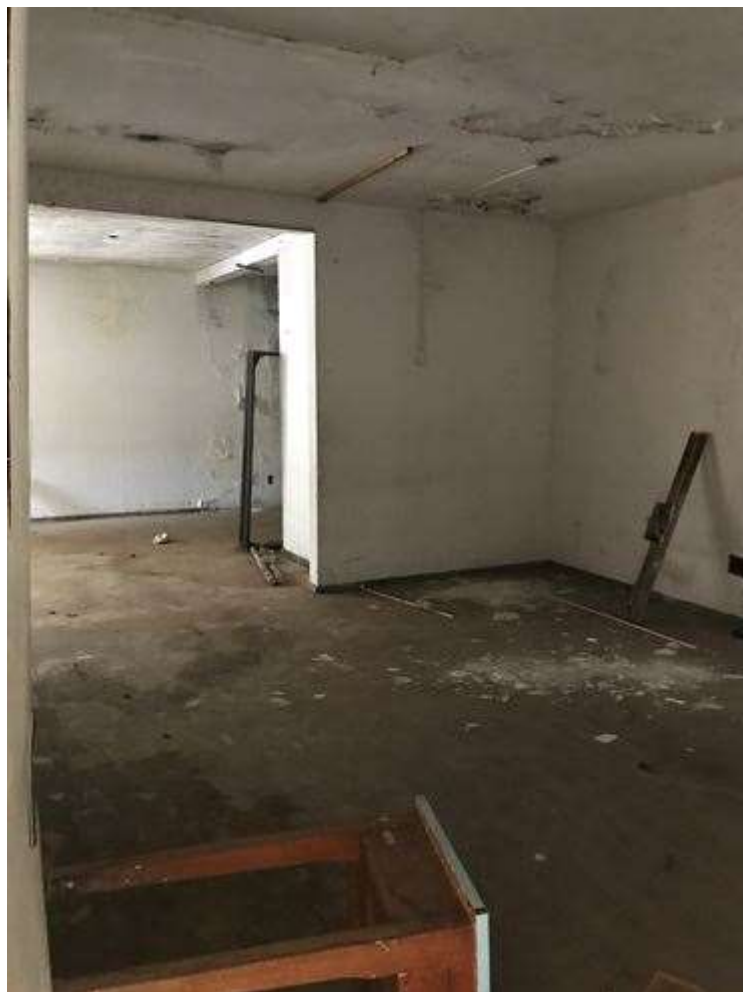
Figura 184: Presença de umidade tanto em parede como na laje superior, vista desde o terceiro pavimento.  
Fonte: FROS, C.S (2021).

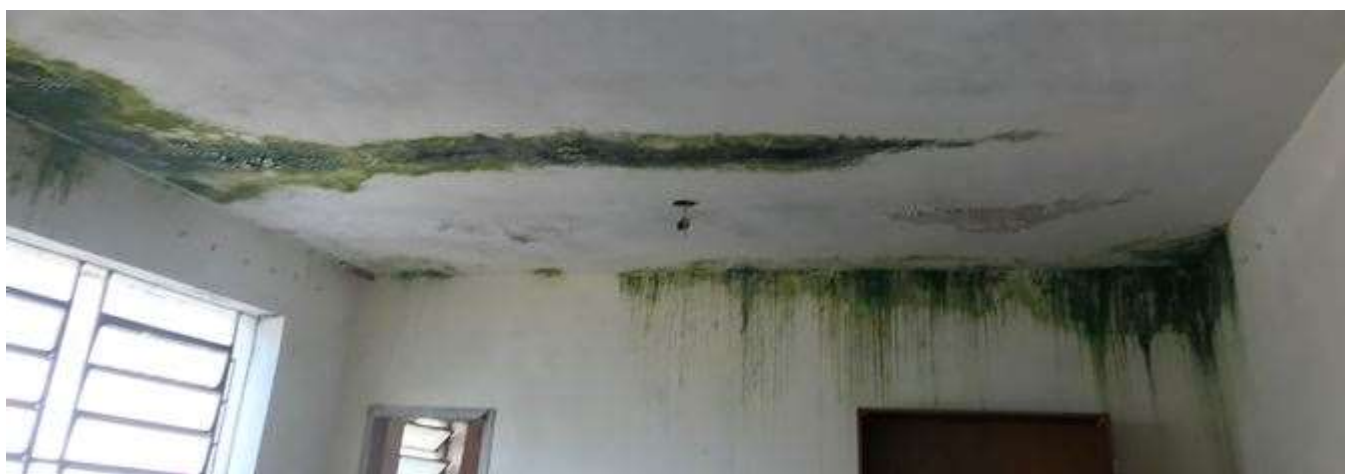
Figura 185: Desde o terceiro pavimento, vê-se umidade e consequentemente presença de microrganismos.  
Fonte: FROS, C.S (2021).

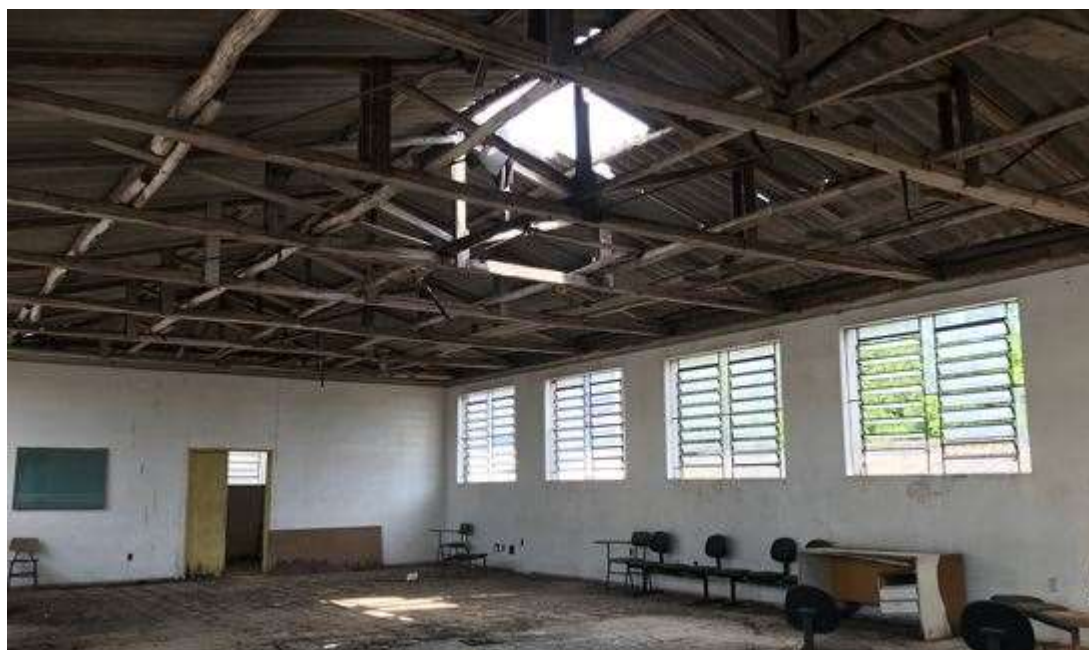
Figura 187: Quarto pavimento com o telhado danificado devido à falta de tela.  
Fonte: FROS, C.S (2021).
