Estado do Rio Grande do Sul - Município de Santa Maria / RS
Conselho Municipal de Patrimônio Histórico e Cultural de Santa Maria - COMPHIC-SM

PROCESSO DE TOMBAMENTO
CATEDRAL METROPOLITANA
DA ARQUIDIOCESE DE SANTA MARIA

Santa Maria, RS, Brasil

2023

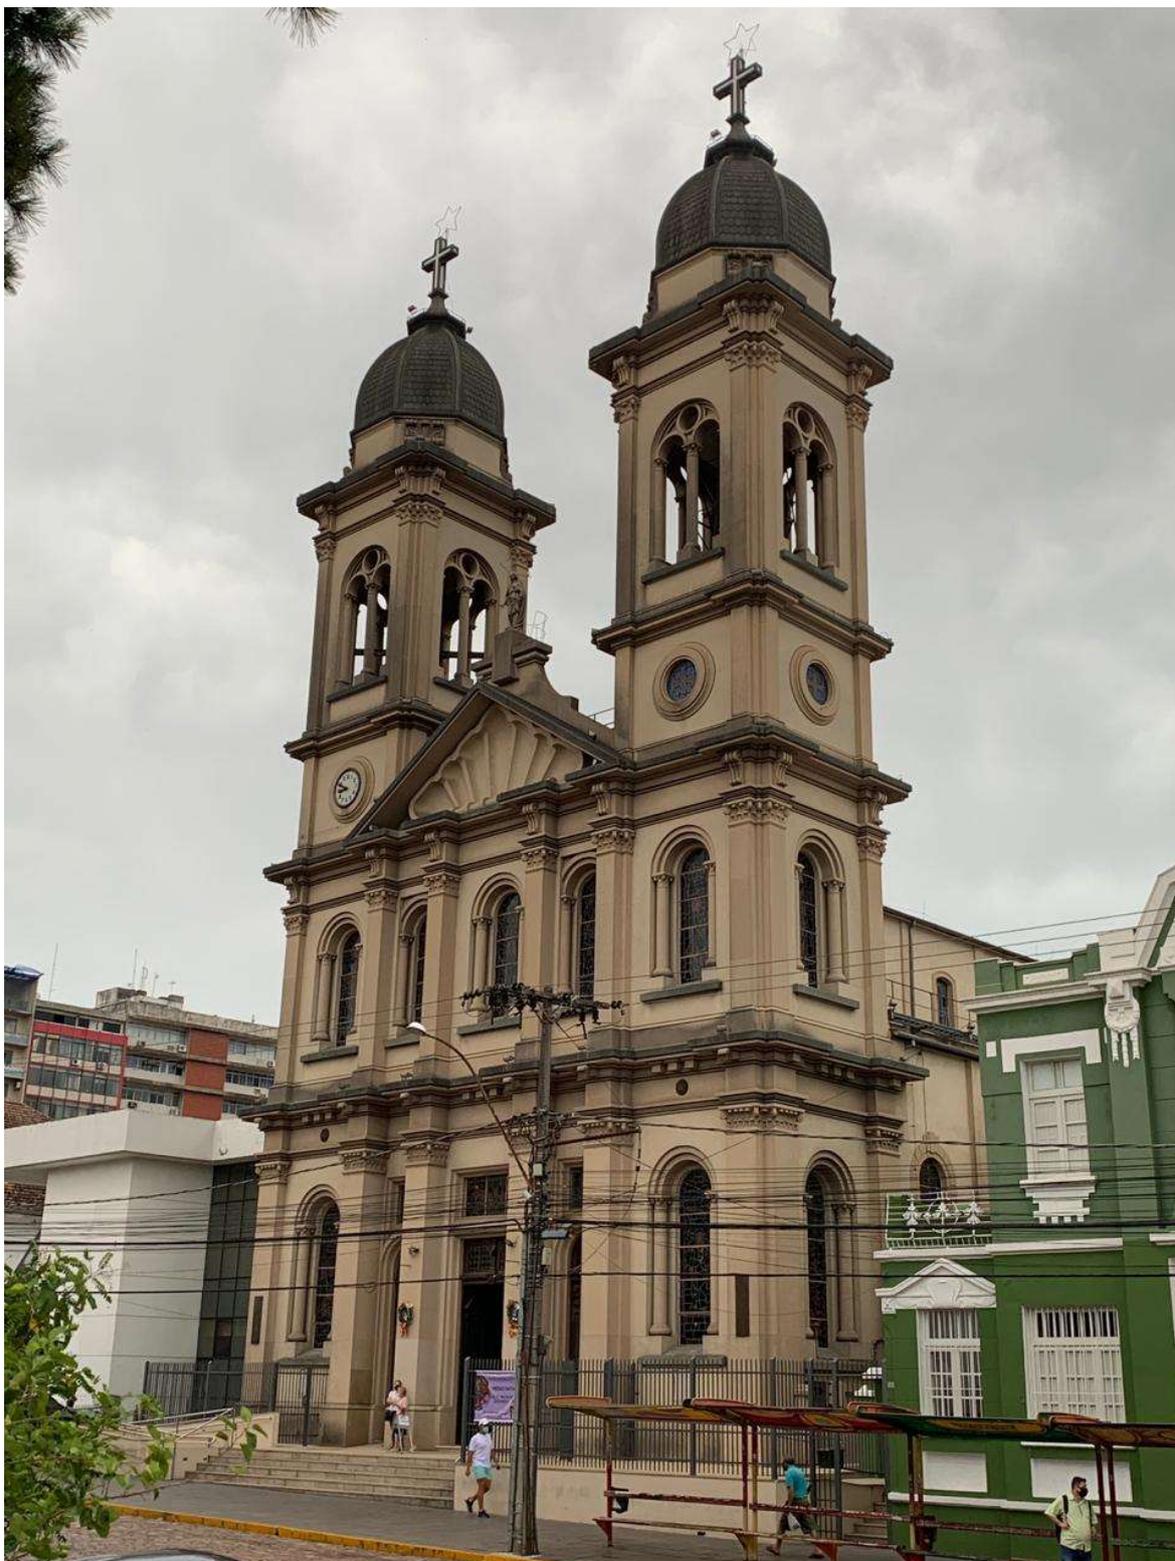
Figura 14 – vista externa geral da Catedral a partir da Avenida Rio Branco. Fonte: acervo Fábio Muller, 2020.

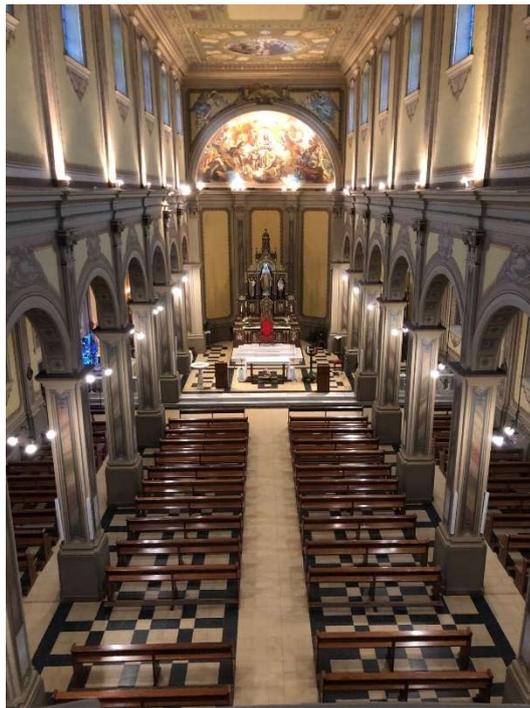
Figura 15 - Vista interna da nave principal, a partir do coro, com o altar-mor ao fundo. Fonte: Jéssica Corsini, 2020.

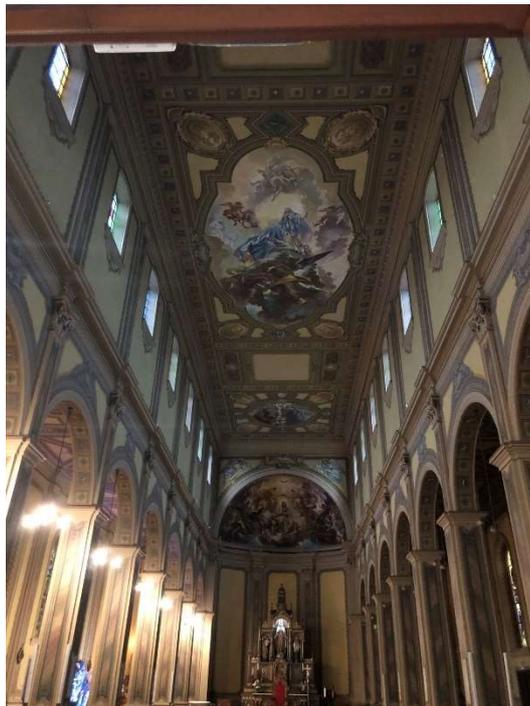
Figura 16 - Vista geral interna com os painéis, ao teto, Assunção, Maria aos pés da Cruz e A Coroação de Nossa Senhora, de Aldo Locatelli. As pinturas dos interstícios, arcos e mandalas são de Emílio Sessa. Ao fundo, o retábulo com Nossa Senhora da Conceição. Fonte: Jéssica Corsini, 2020.

Além das obras arquitetônicas mencionadas, é relevante incluir no processo de proteção oficial as **pinturas internas**, realizadas em 1954 pelos pintores italianos Aldo Danielli Locatelli e Emílio Sessa. Em suas biografias, pintaram também outras obras relevantes no Rio Grande do Sul e exterior. Na catedral, as quatro cenas principais tem Maria como protagonista e foram pintadas por Locatelli e são nomeadas da seguinte forma: Anunciação, Assunção, Maria aos pés da Cruz e A Coroação de Nossa Senhora. Já Sessa ficou responsável pela ambientação entre as grandes cenas, entre elas as 16 mandalas com referências e símbolos cristãos. As pinturas possuem valor inestimável e devem ser preservadas, assim como já ocorre com a obra desses autores em outras localidades. Deve-se considerar que a base para a aplicação das pinturas no teto é estuque, o que exige contínua atenção para que não se tenha perdas decorrentes da ação de térmitas ou do intemperismo.

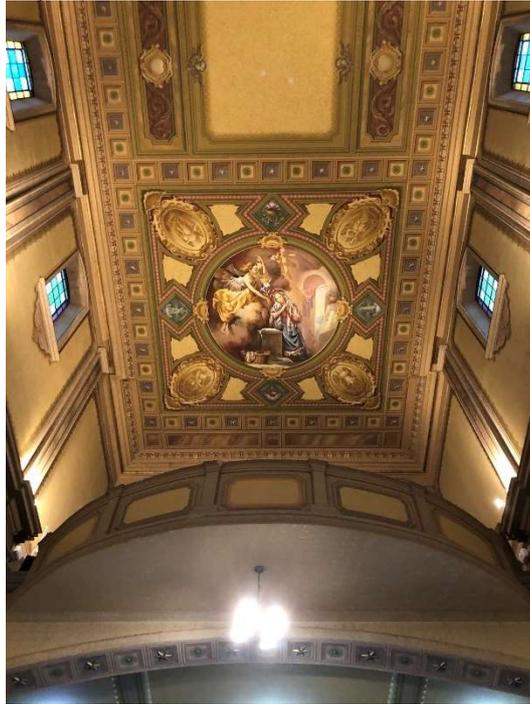
Figura 17 - Vista do teto da nave principal da catedral, com o painel Anunciação, de Aldo Locatelli. Abaixo é possível ver o guarda-corpo do coro. Fonte: Jéssica Corsini, 2020.

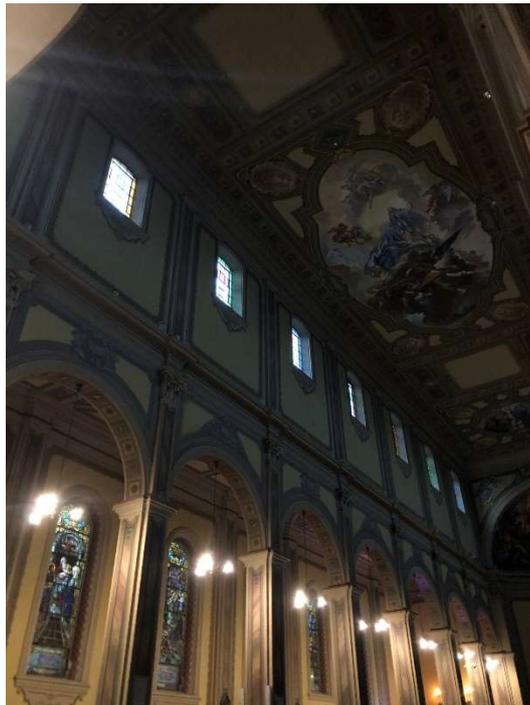
Figura 18 – Vista da arcada de comunicação entre a nave principal e a nave lateral esquerda da catedral, onde é possível perceber o sistema de ventilação de janelas altas. Fonte: Jéssica Corsini, 2020.

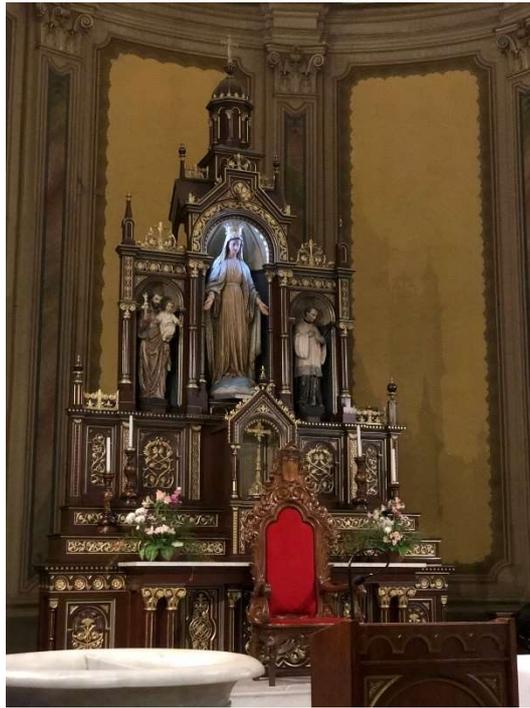
Figura 20 - Vista do retábulo do altar-mor com a imagem de Nossa Senhora da Imaculada Conceição e a pia batismal em primeiro plano e a cátedra, em primeiro plano. Fonte: Jéssica Corsini, 2020.

Além desses elementos, há ainda elementos móveis que possuem valor para o conjunto: **o retábulo do altar-mor**, construído em madeira, permanece no local desde a inauguração da matriz, em 1909, e serve como base para a **imagem em madeira da Imaculada Conceição**, padroeira da cidade, também existente desde essa data, e provinda de Paris. Por essas razões, possuem tanto valor quanto o próprio edifício. Também deve ser citada e preservada **a cátedra do bispo**, existente no altar-mor, e que foi projetada e executada pelo professor Roberto Romano, da Escola Industrial Hugo Taylor, já em época posterior, mas que significou a relação da sociedade ferroviária com a Igreja, além do seu valor estético, característico da época.

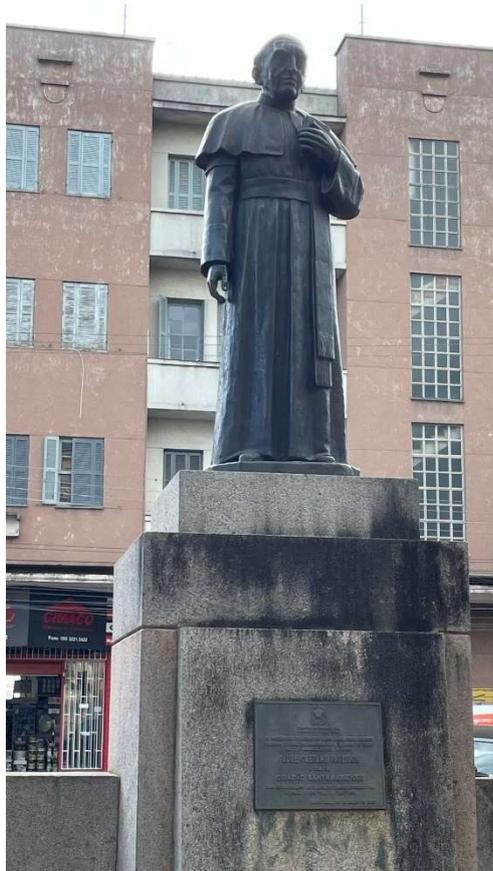
Figura 21 – Vista da escultura do Padre Caetano Pagliuca, de autoria de Ermenegildo Marotto. Fonte: Francisco Queruz, 2023.

Finalmente, avalia-se como necessário também o tombamento da **escultura elaborada em homenagem ao padre Caetano Pagliuca** por Ermenegildo Marotto, e que

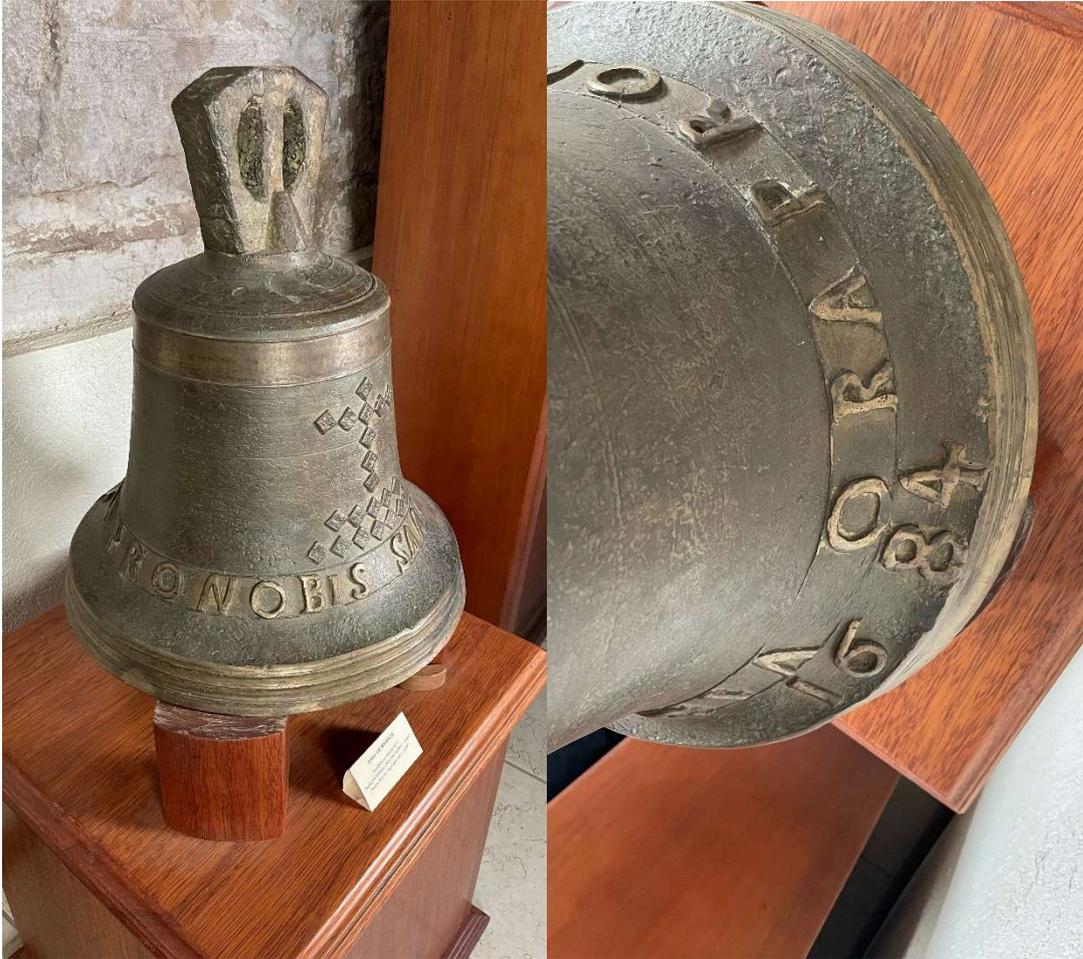
Figura 22 – Vistas do Sino Missioneiro utilizado na primeira capela e também na Igreja até a última intervenção. Fonte: Francisco Queruz, 2023.

O sino do relógio mede 0,5m de altura e 0,45 de diâmetro e tem escrito “Sancta Maria – 1684”, o que significa ter sido fundido na missão jesuítica de Santa Maria, no Paraguai, em 1684. (Beltrão, R, 1978, p. 457)

Merece atenção especial o **sino**, hoje no Museu de Arte Sacra, existente sob a sacristia. Trata-se de uma obra do período missionário pelo qual a região sul-americana passou. Tal utensílio foi trazido para Santa Maria desde os seus primórdios, de alguma redução não bem identificada. Há nele a inscrição: “Sancta Maria ora pro nobis 1684”, o que o configura como um dos artefatos mais antigos existentes na cidade, senão o mais antigo. Mesmo que o sino não esteja hoje mais na torre, para chamar os fiéis, é um elemento de extremo valor e que deve ser mantido próximo ao seu local de uso primeiro.

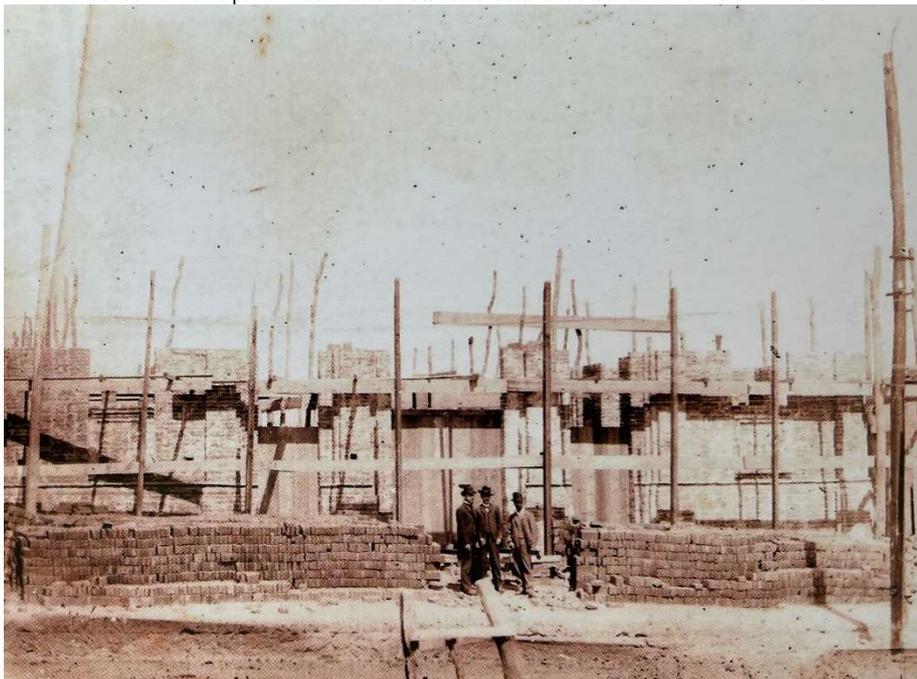
Figura 24 - Vista da construção da igreja, em 1905. Fonte: acervo do Museu Sacro de Santa Maria, citado por Bisognin e Coelho, 2009.

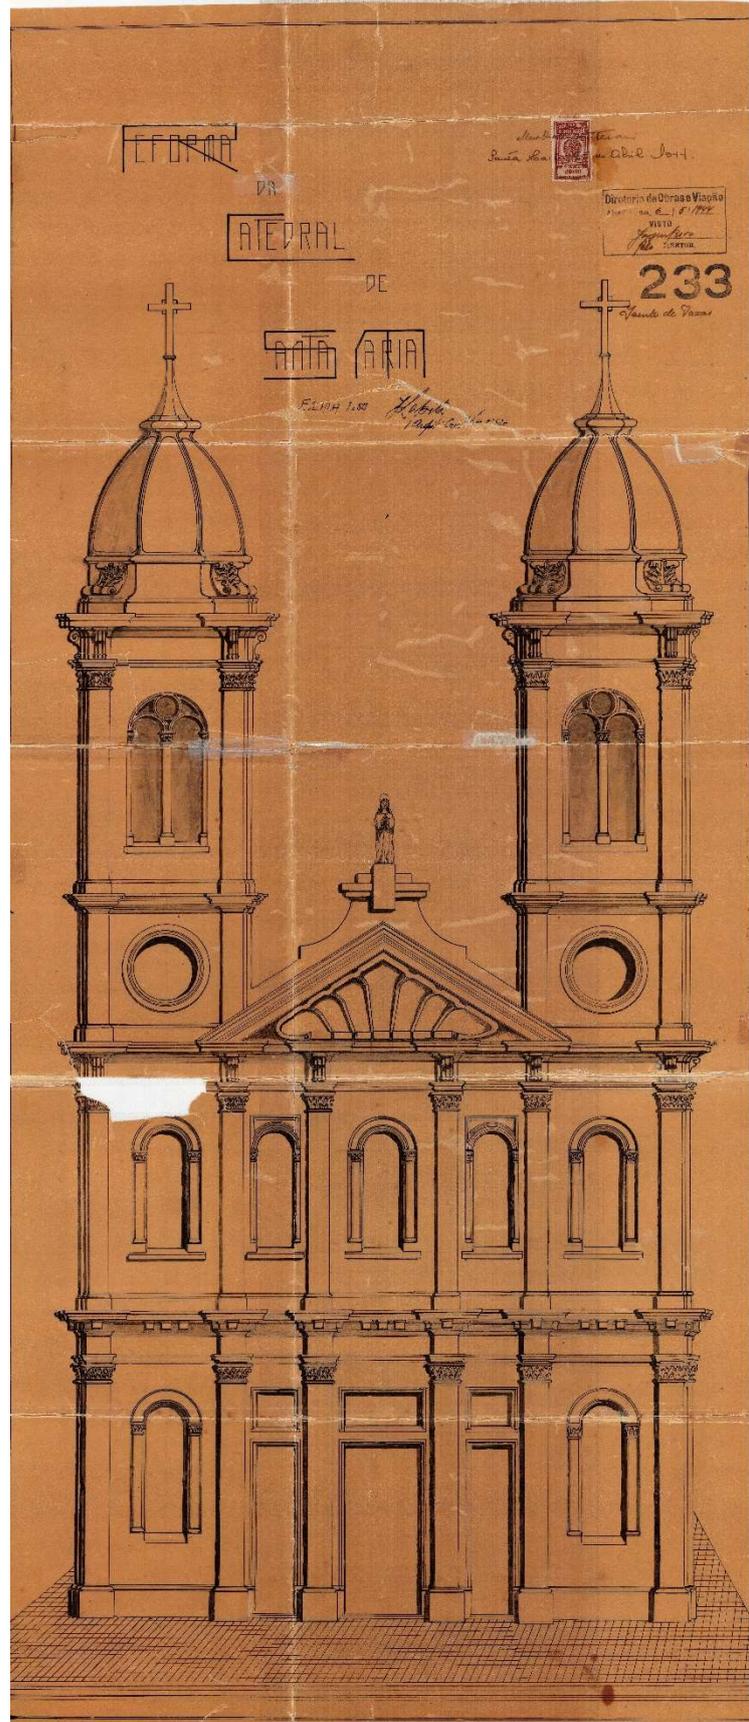
Figura 29 – Projeto apresentado em 1944 para reforma da Catedral. Fonte: acervo da PMSM, 1944.

Radical reforma da fachada principal, trabalho de João Lapitz, acentuou a linguagem eclética da obra, ocorrida em 1939. Ação justificável, tendo em vista que apenas iniciava a valorização e salvaguarda do patrimônio cultural brasileiro: o Serviço do Patrimônio Histórico e Artístico Nacional, hoje IPHAN, havia sido criado somente há dois anos. Para abrigar a Casa Paroquial, em 1945 a Igreja adquire o sobrado à direita da Catedral. O imóvel foi construído para moradia do funcionário municipal Mario Machado e possui elementos *Art-Nouveau* na fachada.
