NOTA TÉCNICA 002/2024

RELATÓRIO DE VISTORIA E LEVANTAMENTO DE ÁREAS DE RISCO EM ÁREA SITUADA NA VILA SANTA TEREZA EM SANTA MARIA / RS

RELATÓRIO DE VISTORIA E LEVANTAMENTO DE ÁREAS DE RISCO EM ÁREA SITUADA NA VILA SANTA TEREZA

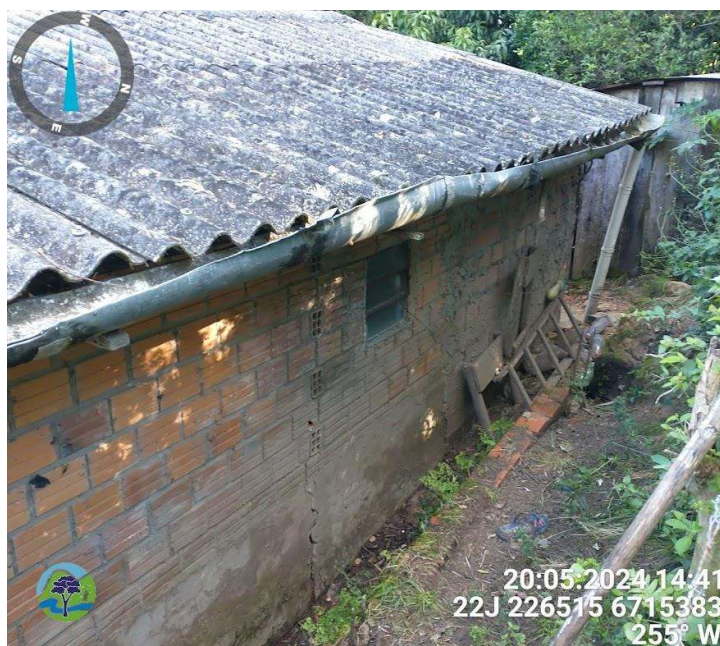
Figura 2 – Rachadura recente em estrutura de alvenaria.

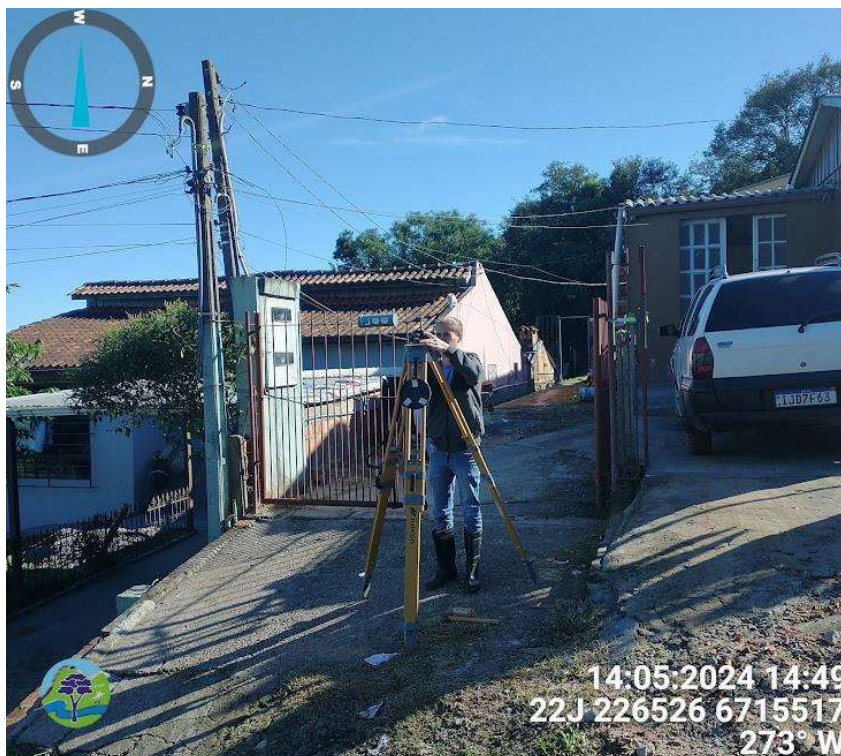
No dia da vistoria também foram Instalados pontos topográficos de controle, com auxílio de GPS Geodésico RTK, a fim de possibilitar o monitoramento das movimentações de solo nos próximos dias (Figura 8 e 9).

Figura 8 – Montagem da base do GPS.

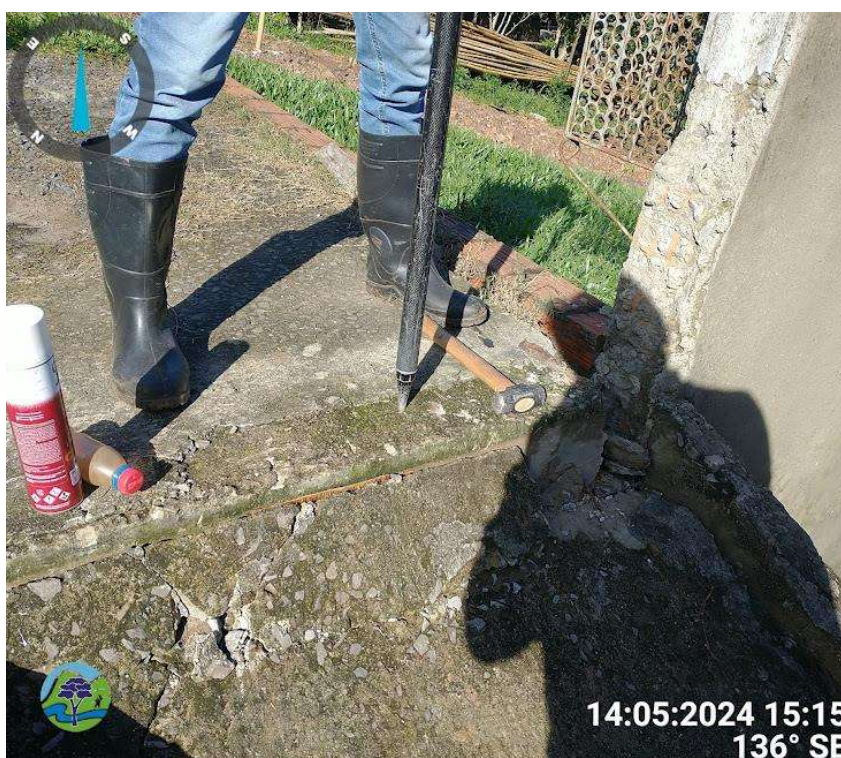
Figura 9 – Marcação de ponto de controle.

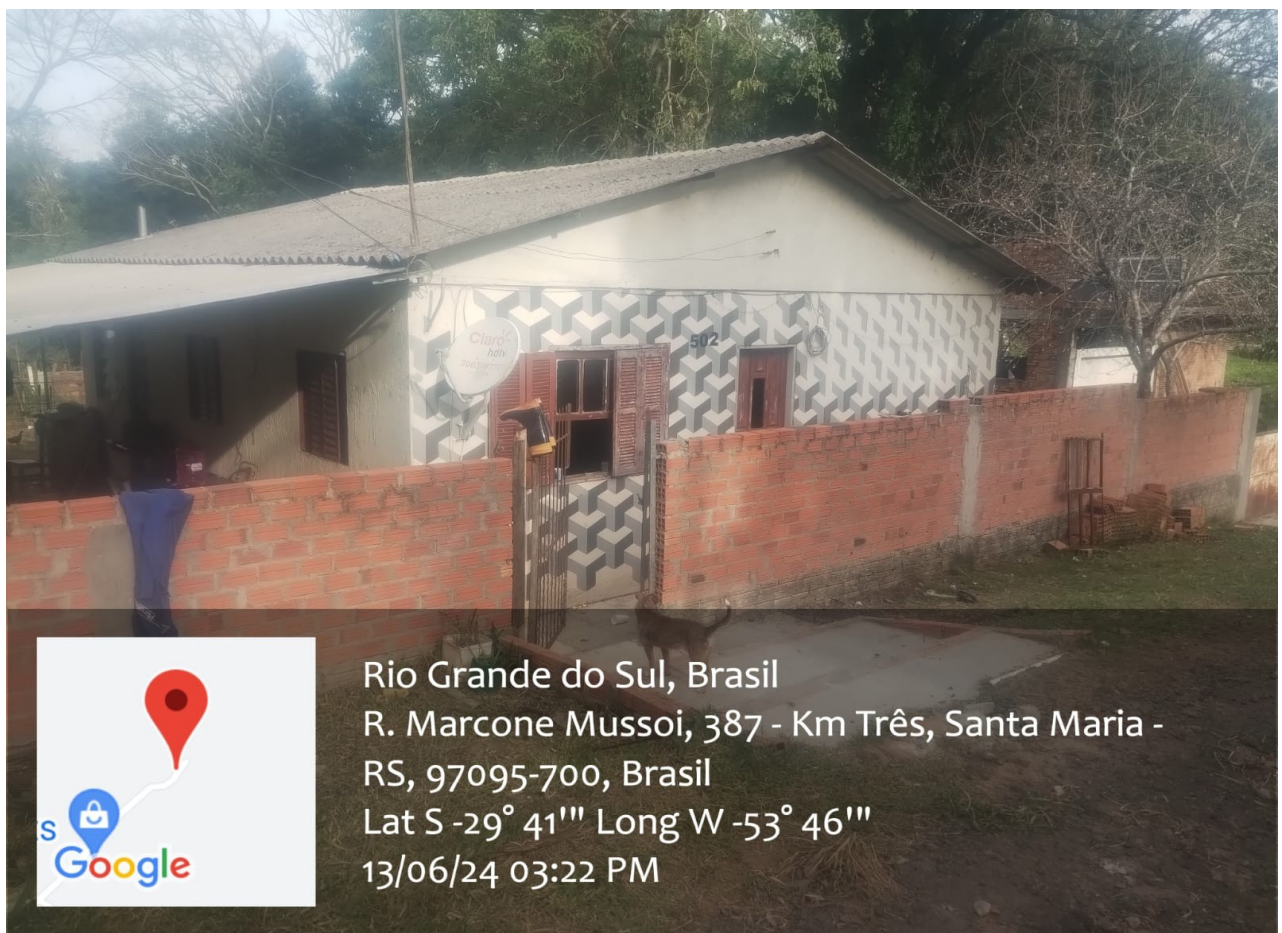
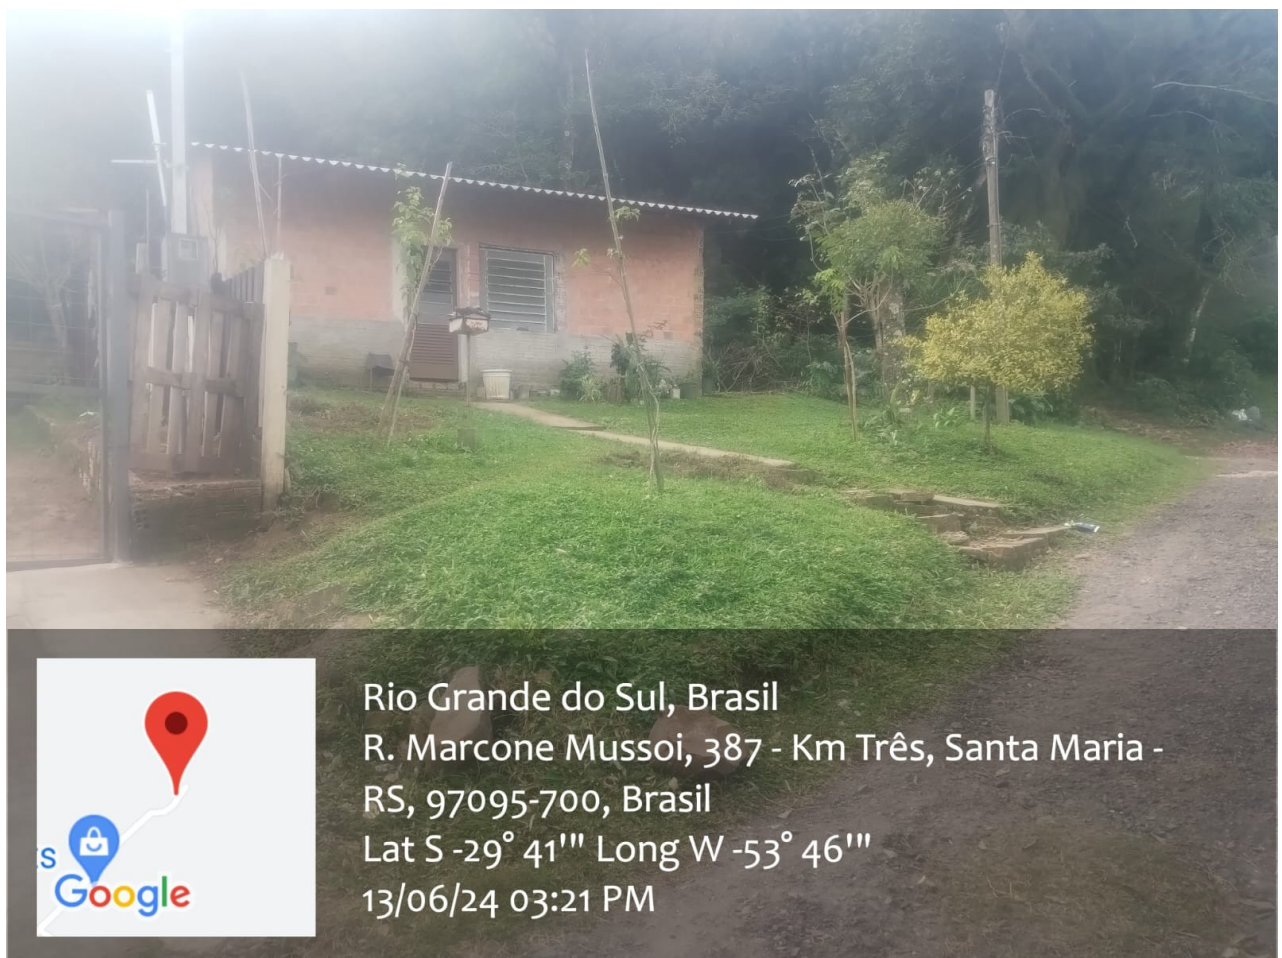
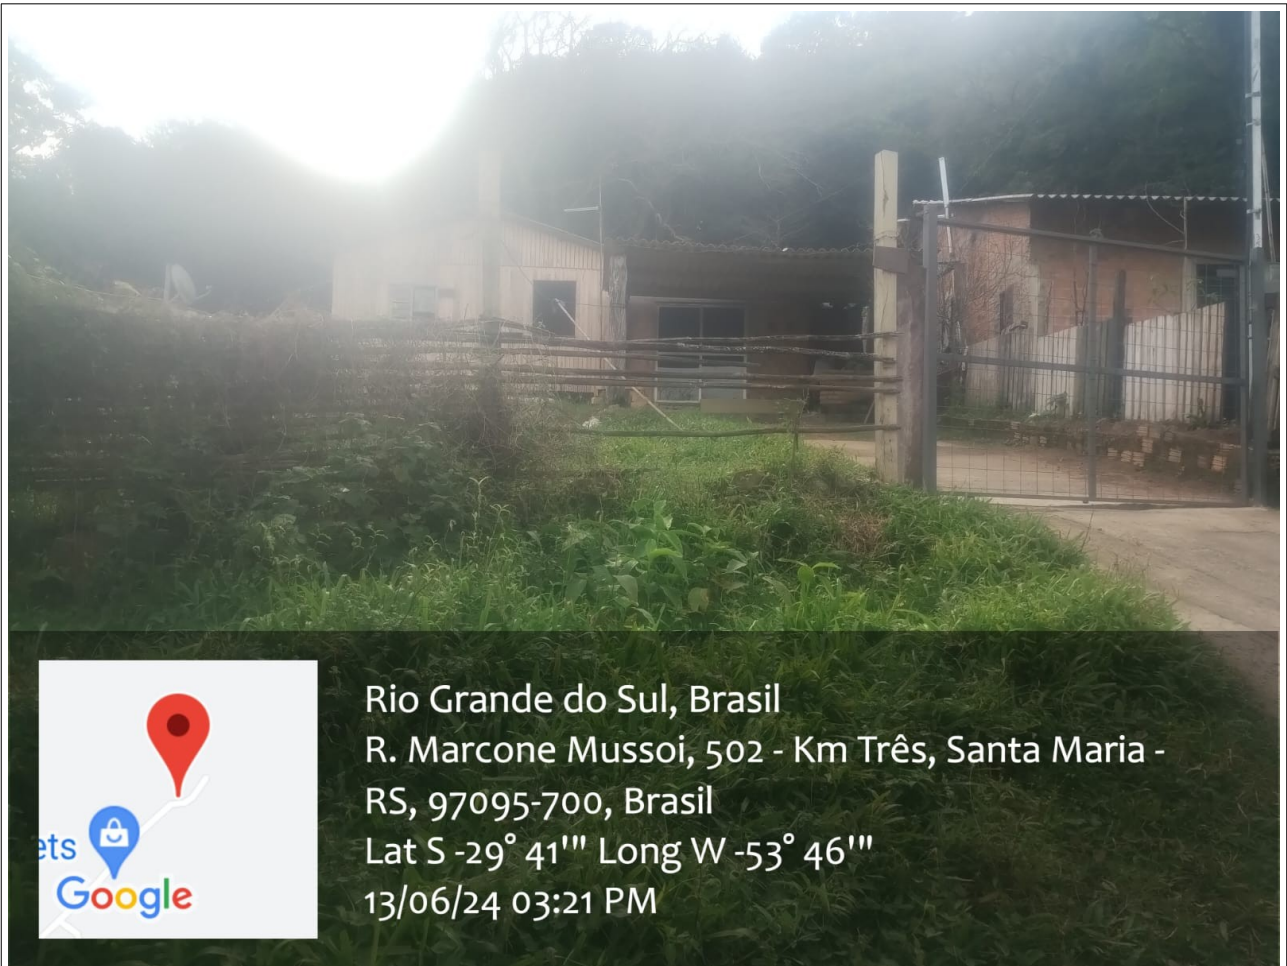
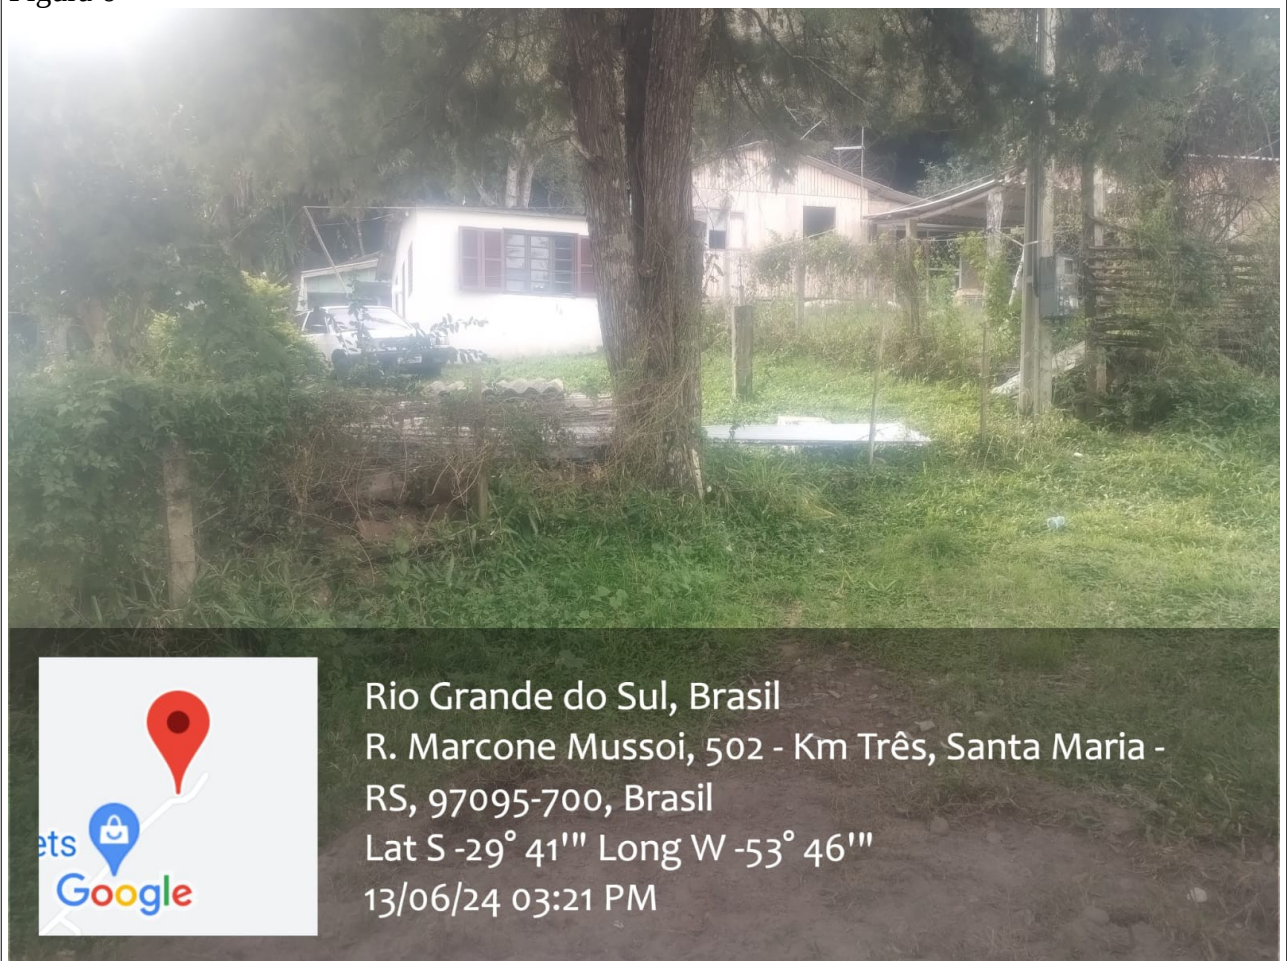
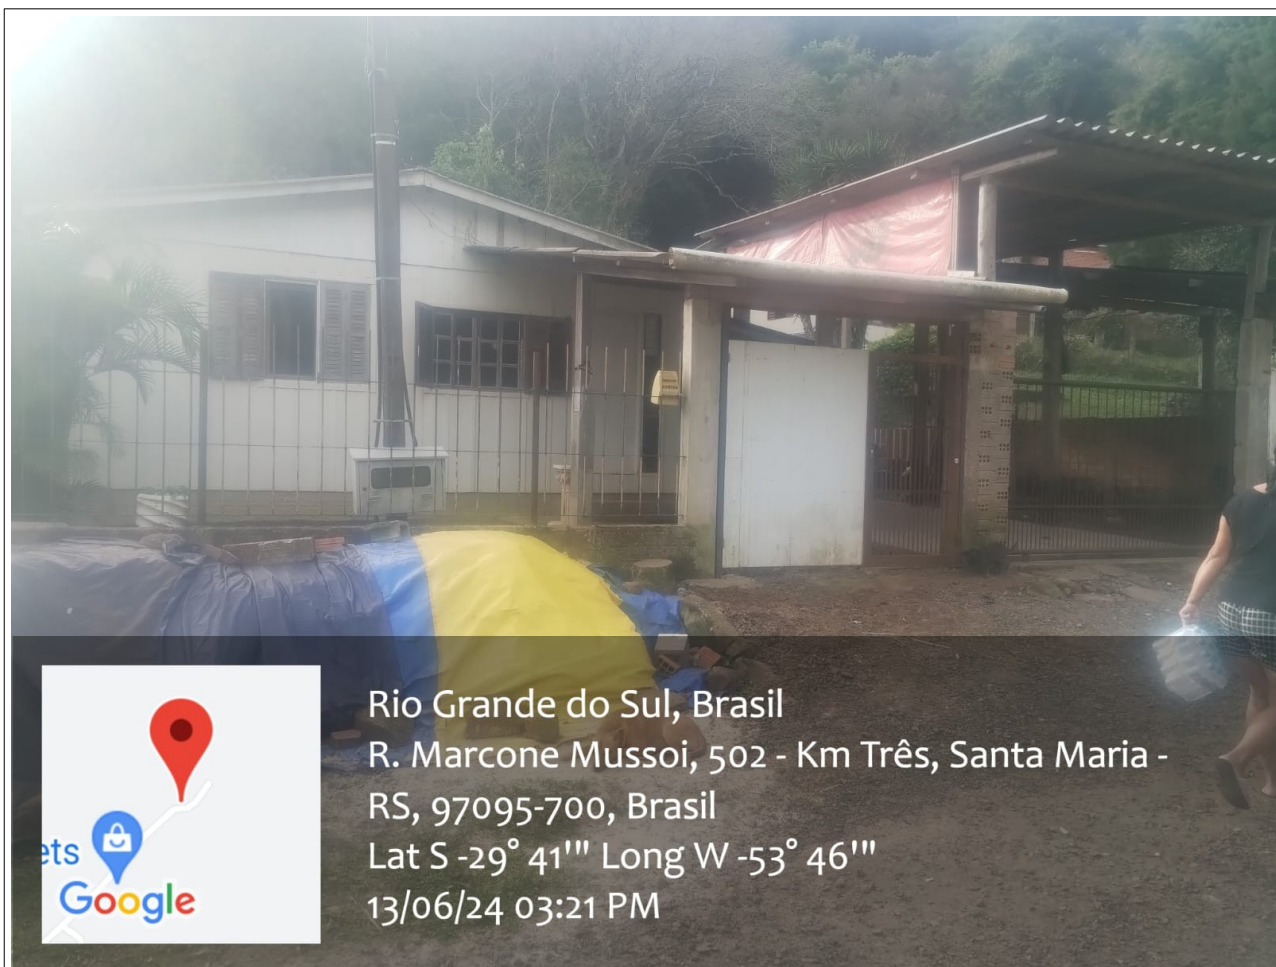
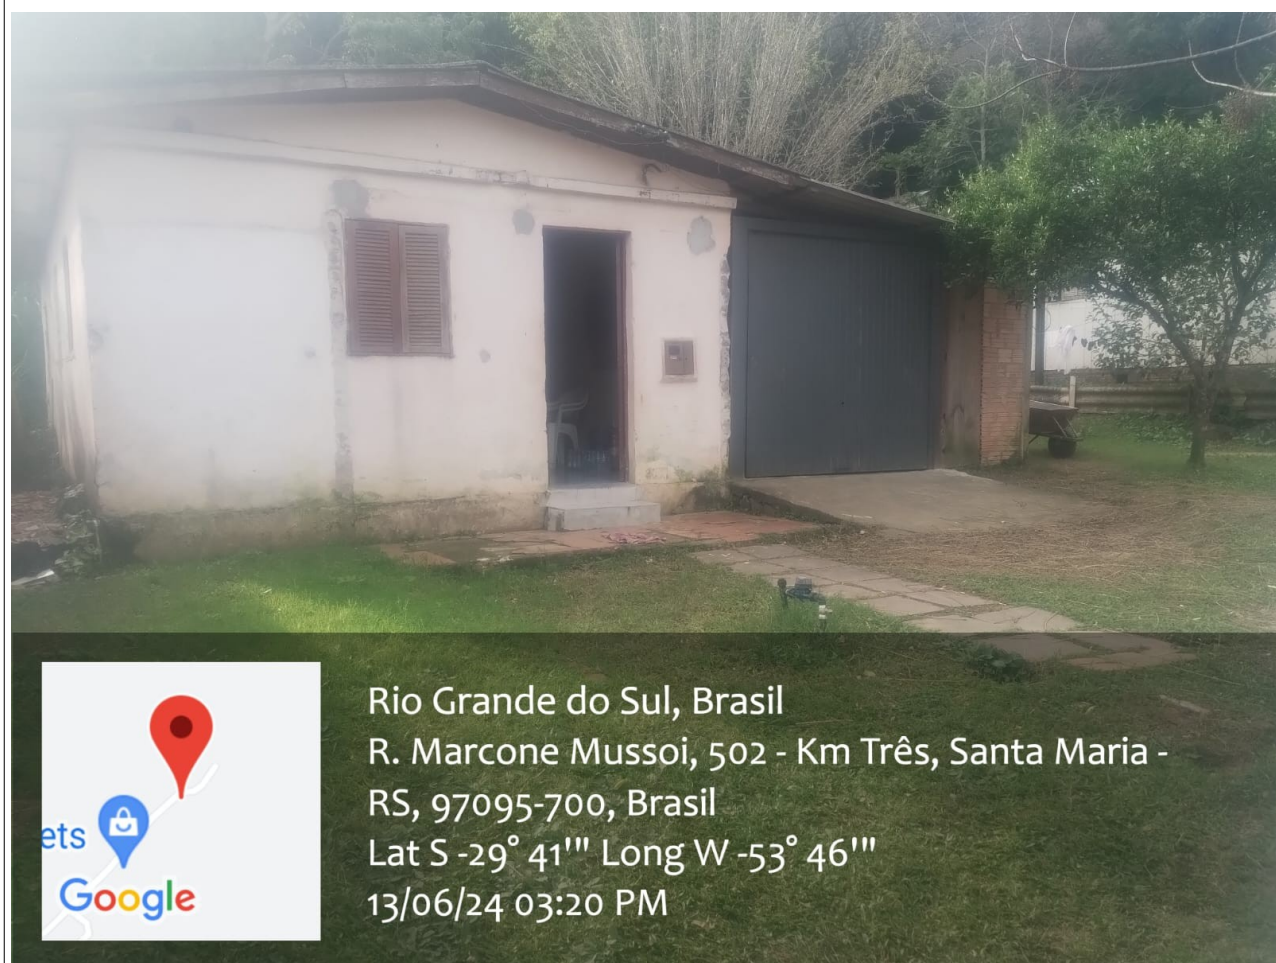
OBS 4: A Defesa Civil então conclui que com essas informações de Notificação de risco geológico e aviso hidrometeorológico reconhece a necessidade de uma interdição parcial das casas que consta nas áreas R4 (muito alto) risco geológico conforme fotos 4 em diante.

OBS: Diante de todos esses fatos, comunicamos que estamos fazendo a notificação das residências acima citadas para que saiam de suas residências de forma preventiva. O poder público municipal fornecerá abrigo a todos que necessitarem desse apoio no Centro Desportivo Municipal (CDM). Será realizado o bloqueio da rua Marcone Mussoi pela Secretaria Municipal de Infraestrutura (SMISP) a fim de evitarmos prejuízo para a segurança da comunidade local.
