PLANO MUNICIPAL DE REDUÇÃO DE RISCOS - PMRR

RELATÓRIO 02 MAPEAMENTO DO RISCO Volume 1 Bairro Urlândia Vilas Urlândia e Santos

UNIVERSIDADE FEDERAL
DE SANTA MARIA
Município de Santa Maria/RS

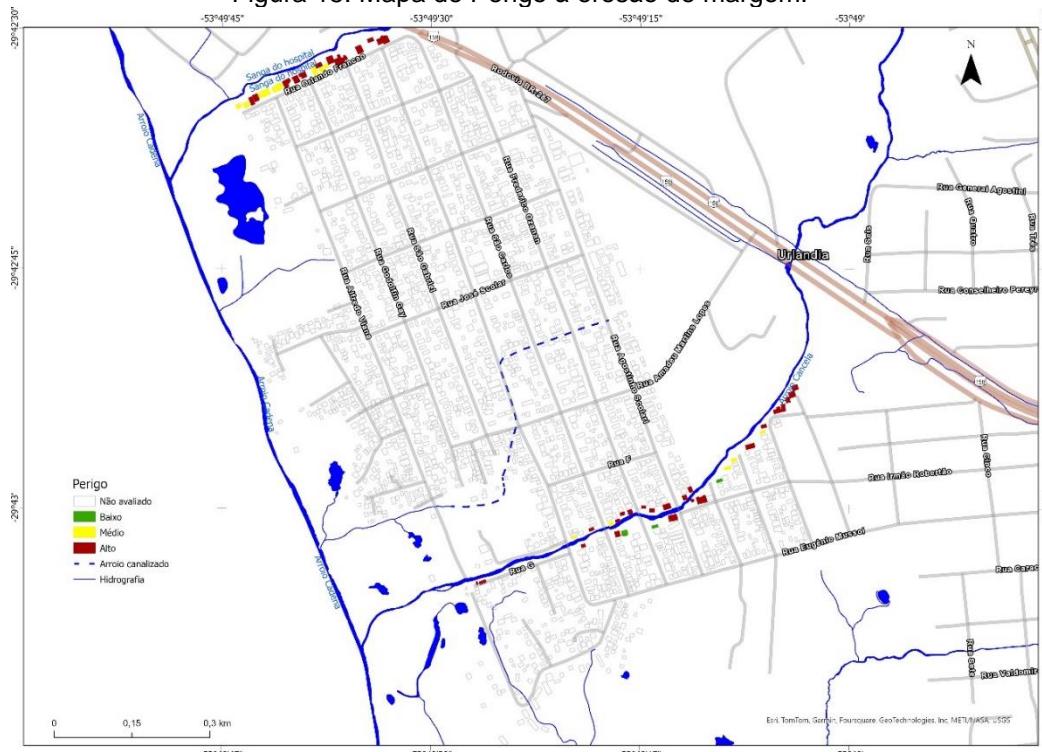
No arroio Cancela identificou-se 35 moradias em Perigo de erosão de margem. Desses, 3 estão definidas como de Perigo Baixo devido a distância ao redor de 10m do arroio, mas com processo de erosão com possibilidade de avançar em direção a moradia. O Perigo Médio foi determinado para 5 moradias e o Perigo Alto para 27 moradias com proteções deficientes e avanço do processo erosivo observado nas últimas chuvas (Figura 15).

Figura 15. Mapa de Perigo à erosão de margem.

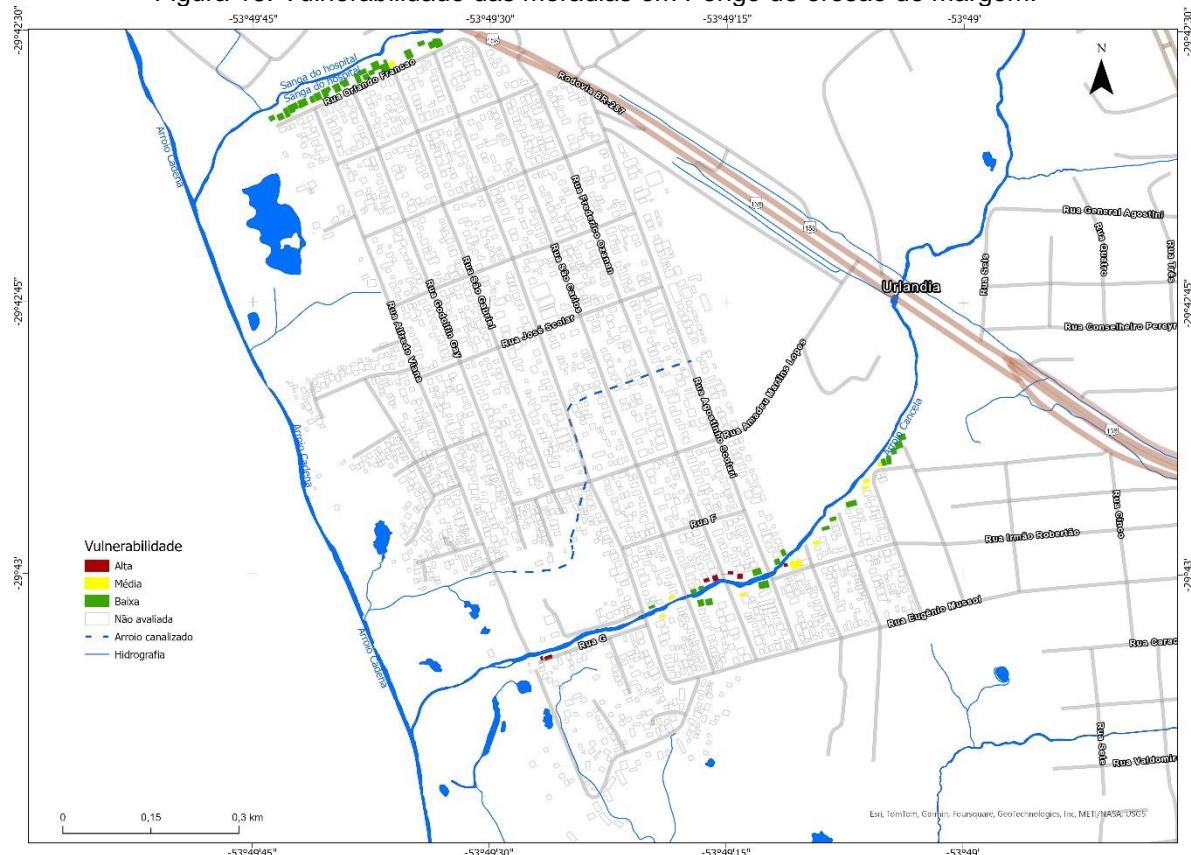
O setor do arroio Cancela é bastante variado. Condições de vulnerabilidade baixa foram definidos para a maioria das moradias, constituindo 17 no total. Vulnerabilidade média foi definido para 9 moradias e vulnerabilidade alta para outras 9 moradias (Figura 16).

Figura 16. Vulnerabilidade das moradias em Perigo de erosão de margem.

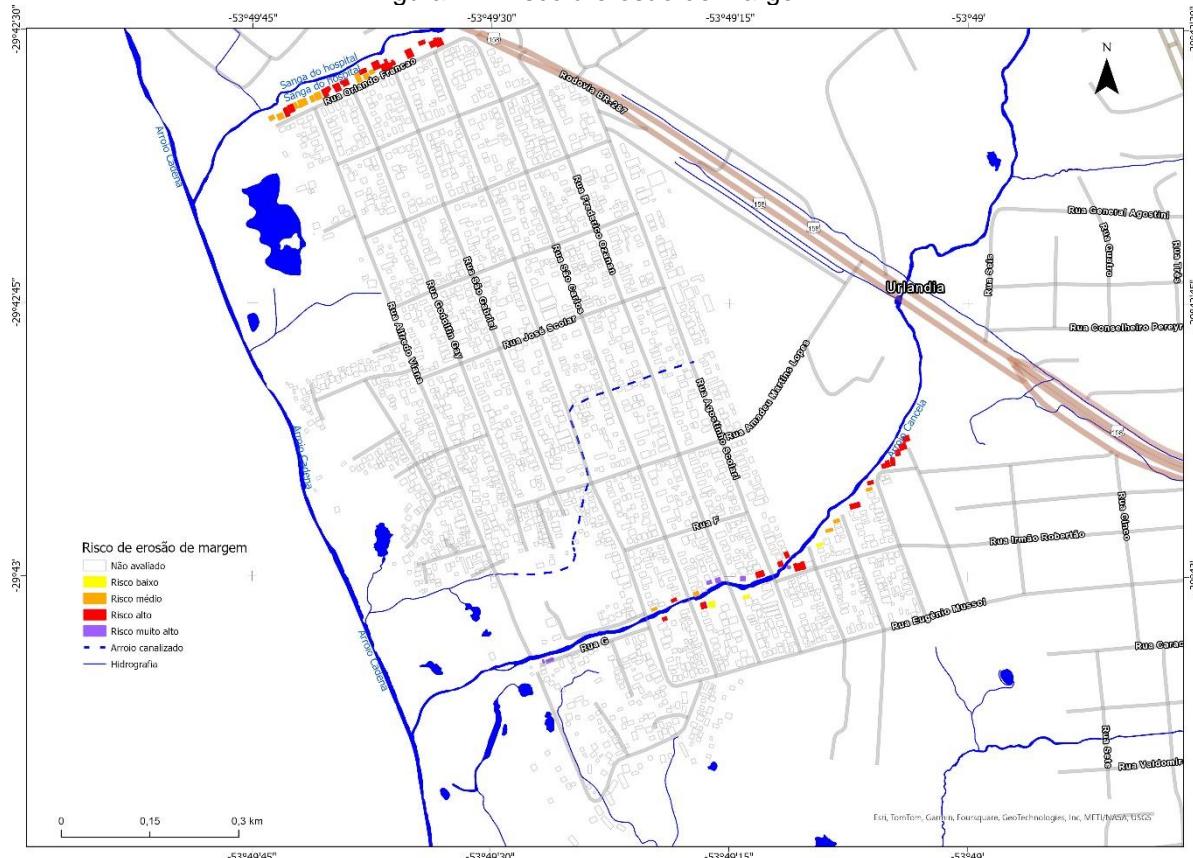
O Risco Muito Alto é definido para situações em que as moradias apresentam alta vulnerabilidade e estão submetidas a Perigo Alto. Essa condição ocorre somente em 6 moradias próximas ao Arroio Cancela (Figura 17).

Figura 17. Risco à erosão de margem.

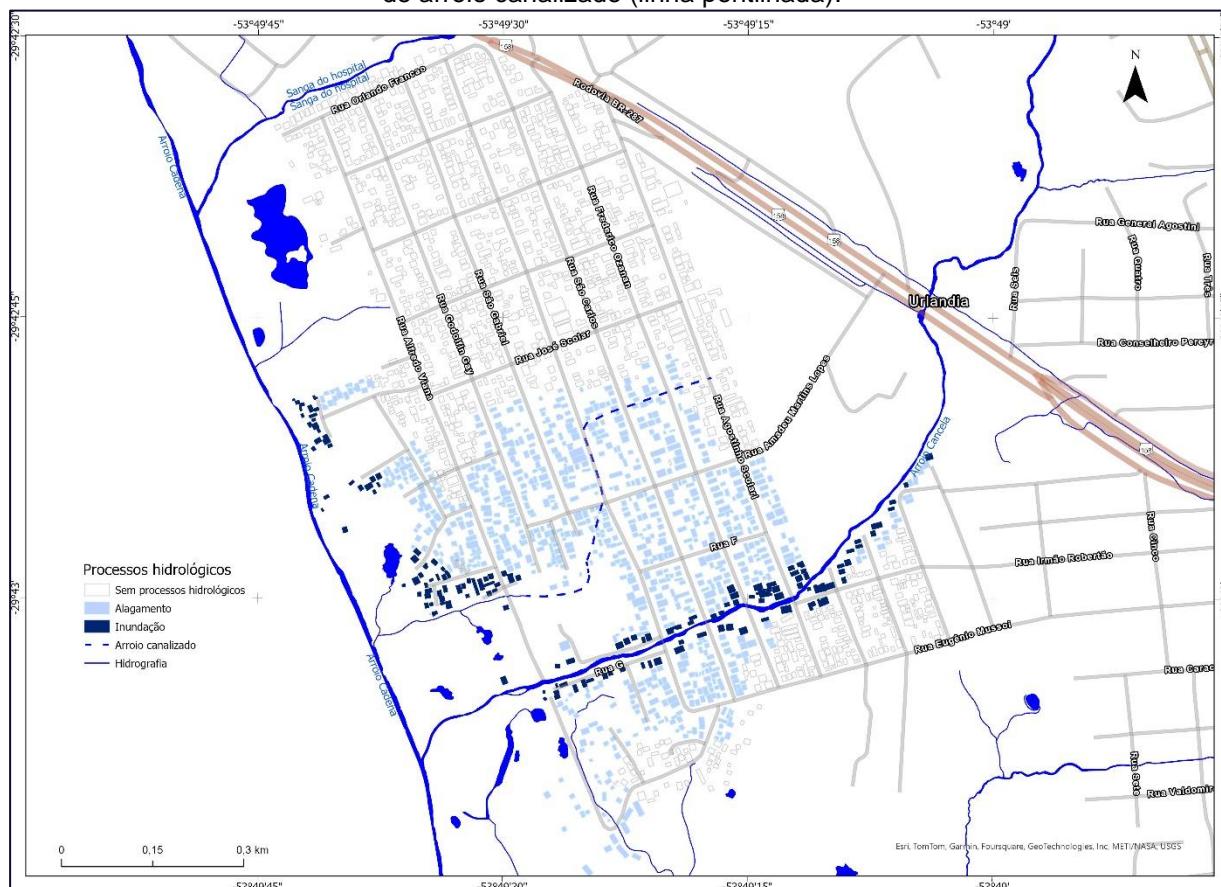
O principal perigo, pois afeta muitas moradias na vila Urlândia e Santos é resultado dos processos hidrológicos de alagamentos e/ou inundações/enxurradas (Figura 18) com potencial de causar danos sociais/econômicos e estruturais nas moradias da comunidade.

Figura 18. Moradias afetadas por processos hidrológicos de alagamento e inundação/enxurrada. Representação de arroio canalizado (linha pontilhada).

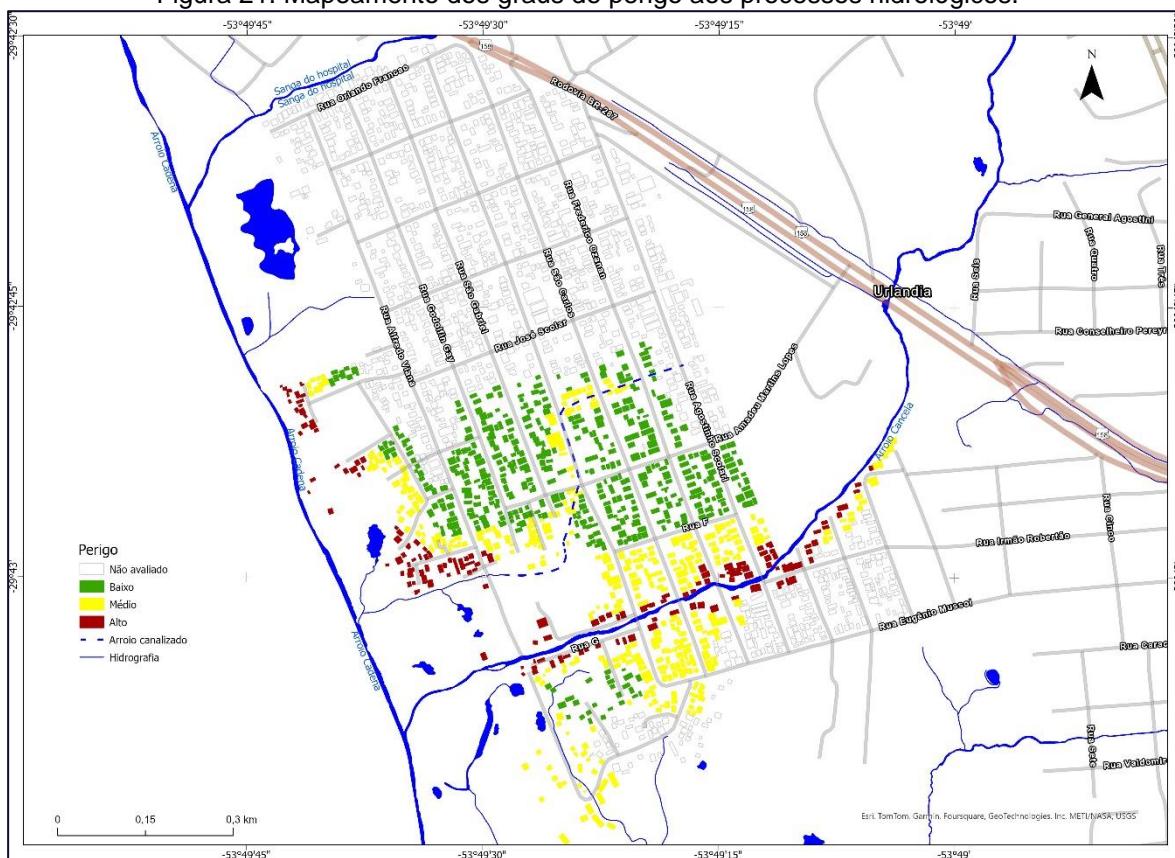
Perigo baixo – situações de alagamentos em que a rua é afetada sem danos nas moradias. Ocorre em amplas áreas da comunidade associado a deficiência do esgotamento pluvial.

Perigo médio – processos de alagamentos onde os danos podem ser relativamente mais significativos afetando ruas e moradias. A deficiência do esgotamento pluvial é incrementada, ao norte da comunidade, devido a cheia do arroio Cancela; presença de um curso do arroio com canalização fechada, na parte baixa da rua Eugênio Mussoi e na travessa Eugênio Mussoi.

Perigo alto – processos de inundação/enxurrada causados pelo extravasamento do arroio Cancela na parte sudeste/leste e na parte sul da comunidade.

Figura 21. Mapeamento dos graus de perigo aos processos hidrológicos.

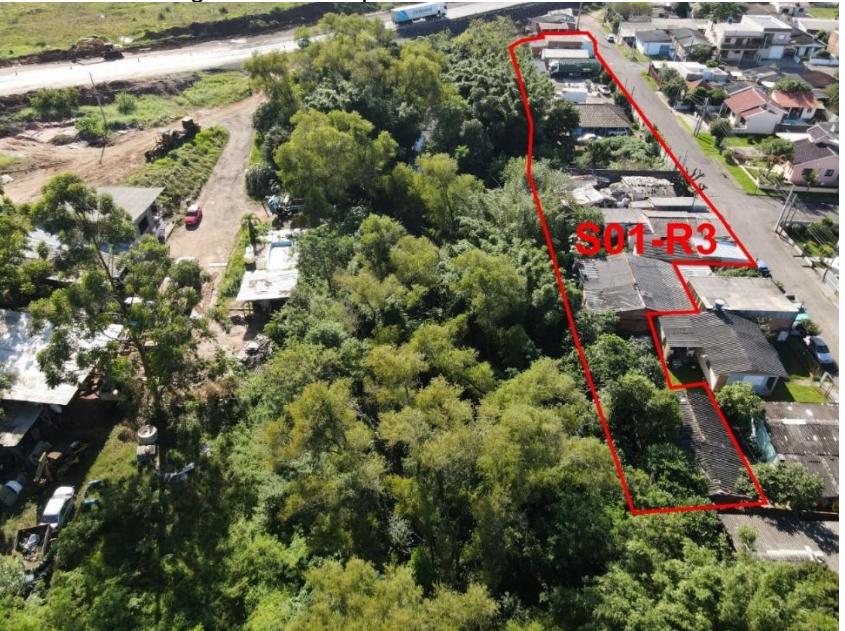
SETOR 01 – Risco Alto – R3 – Erosão de margem

Figura 27. Vista panorâmica do Setor 01.

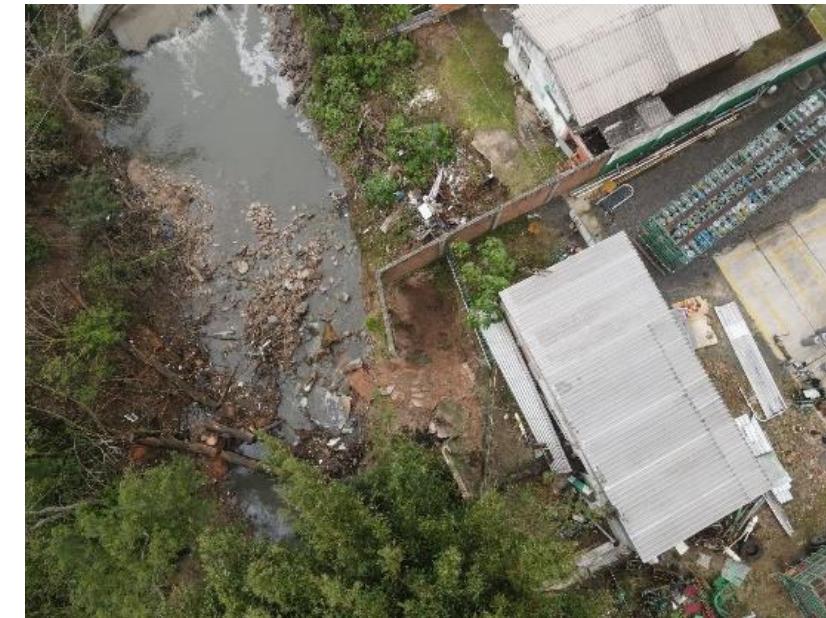
Figura 28. Erosão de margem com solapamento e destruição de muro, terceira moradia de montante a jusante.

PLANO MUNICIPAL DE REDUÇÃO DE RISCOS			
Tipo: Ficha Geral do Produto 02		Data: junho/2024	
Nome: Setor 01 – R3		Localidade: Vila Urlândia	
Endereço: Rua Orlando Fração	Latitude: -29,7087397	Longitude: -53,8265079	
Essa área está localizada na parte oeste da Vila Urlândia e as moradias na rua Orlando Fração com fundo para o arroio Sanga do Hospital, no trecho próximo a BR158.			
Síntese dos aspectos físicos			
Erosão e solapamento de margens no arroio Sanga do Hospital. O canal tem altura variando de 3 a 4m e a largura entre 3m a 5m. As margens encontram-se bastante modificadas com avanço de aterros utilizando material lançado, principalmente de material de construção e, em alguns casos, com muros de contenção de tipos variados.			
Síntese dos aspectos urbanos ambientais			
A ocupação por moradias no arroio Sanga do Hospital se dá na margem esquerda. A modificação do canal, desenvolvido por cada morador, gera variadas condições de Perigo. O processo de erosão da margem esquerda foi incrementado pela passagem de nível construída na rodovia. A empresa fez uma proteção por enrocamento na área de incidência direta da água do arroio, mas a turbulência gerada, amplia a capacidade erosiva junto as moradias a jusante. Observa-se o solapamento de parte de uma construção que foi danificada pela erosão na margem esquerda do arroio.

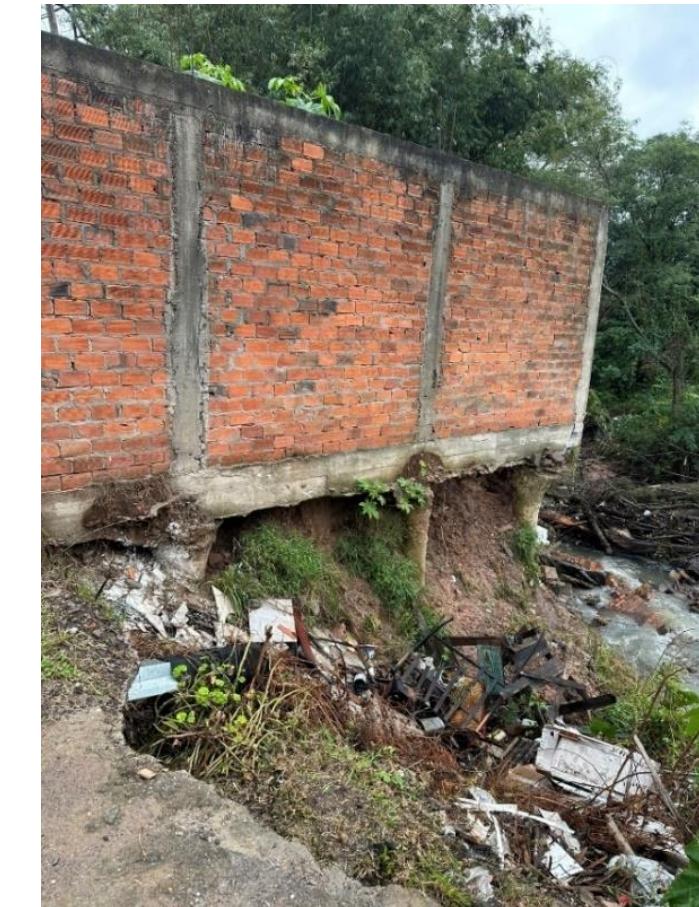
Figura 29. Vista parcial do Setor 01, processo de erosão de margem próximo à Rodovia BR287.

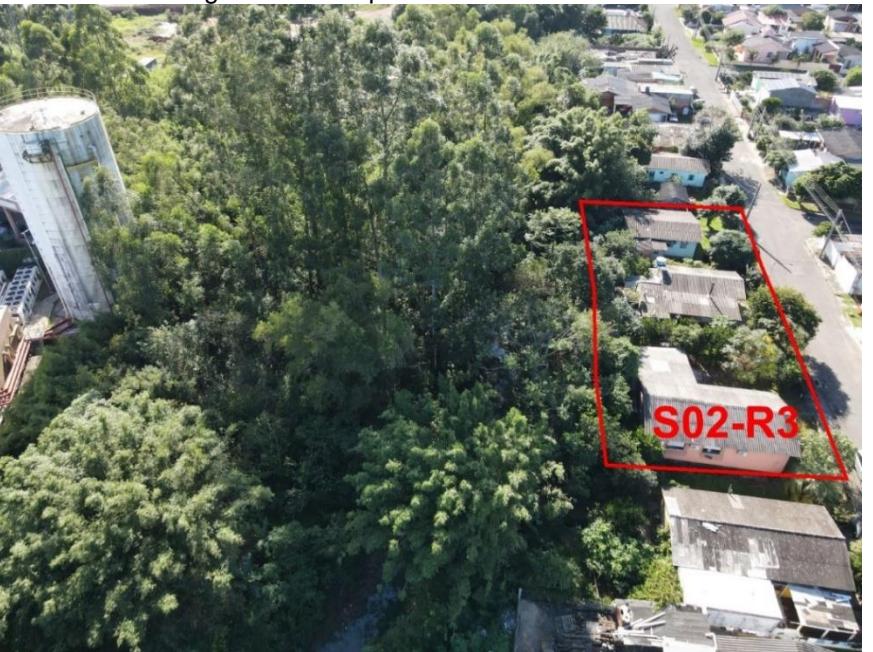
Figura30. Vista panorâmica do Setor 02.

SETOR 02– Risco Alto – R3 – Erosão de margem

PLANO MUNICIPAL DE REDUÇÃO DE RISCOS DE SANTA MARIA - RS			
Tipo: Ficha Geral do Produto 02		Data: junho/2024	
Nome: Setor 02 – R3		Localidade: Vila Urlândia	
Endereço: Rua Orlando Fração	Latitude: -29,7092404	Longitude: -53,8277223	
Essa área está localizada na parte oeste da Vila Urlândia com as moradias na rua Orlando Fração com fundo para o arroio Sanga do Hospital.			
Síntese dos aspectos físicos			
Arroio Sanga do Hospital apresenta um leito de rocha lamítica, margens com altura de aproximadamente 3m e largura do canal de 3,5m. Ocorre erosão e solapamento das margens afetando moradias. Margens modificadas com avanço em direção ao canal por meio de aterros.			
Síntese dos aspectos urbanos ambientais			
A ocupação por moradias no arroio Sanga do Hospital se dá na margem esquerda. A modificação do canal, desenvolvido por cada morador, gera condições diferentes de Perigo. Por vezes, a proteção de uma moradia amplia o processo erosivo na moradia vizinha. Observa-se, também, que determinadas intervenções na margem direita, que está ocupada por uma empresa, refletem na ação erosiva da margem esquerda. No trecho definido para o Setor 2 ocorre aterros com material lançado associado a lixo e entulhos que tem pouca resistência. Nesse setor o arroio Sanga do Hospital está próximo a foz no arroio Cadena, gerando maior variação do nível da água.

Síntese dos aspectos sociais e de vulnerabilidades			
Ocupação ordenada, com bom padrão construtivo, infraestrutura de rua pavimentada e esgotamento pluvial.			
ID do Setor	Tipo de Processo	Grau de Risco	Nº de Moradias
Setor 02 – R3	erosão de margem	Risco Alto	03
Recomendações para o plano de contingência e atendimentos de emergência:			
<ul style="list-style-type: none"> - Contato com a Defesa Civil – telefone 24horas; - Estabelecimento de sinalização de orientações gerais - Locais pré-definidos para acolhimento; - Constituição de Núcleo de Defesa Civil (NUDEC).

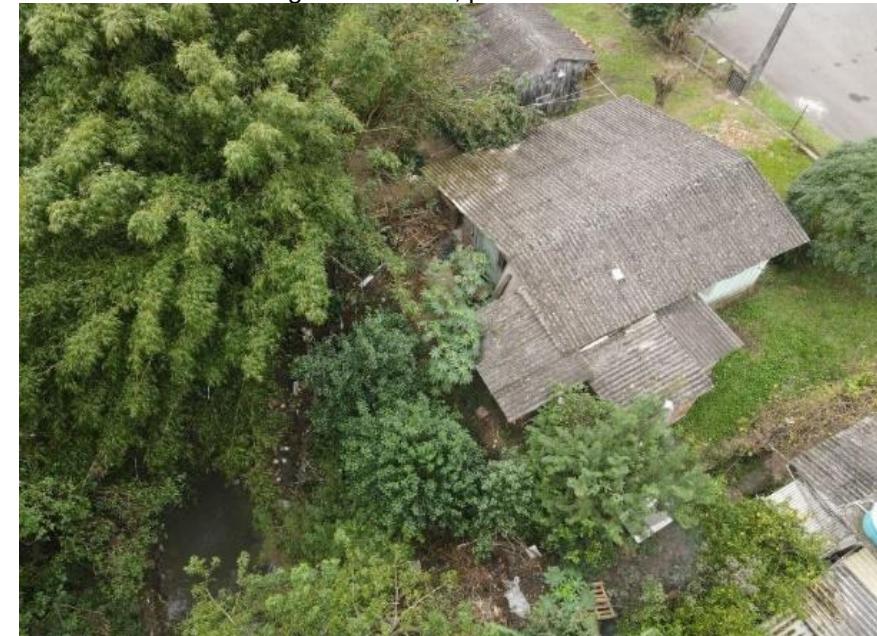
Figura 31. Processo erosivo ativo na margem de aterro, primeira moradia do setor de montante para jusante.

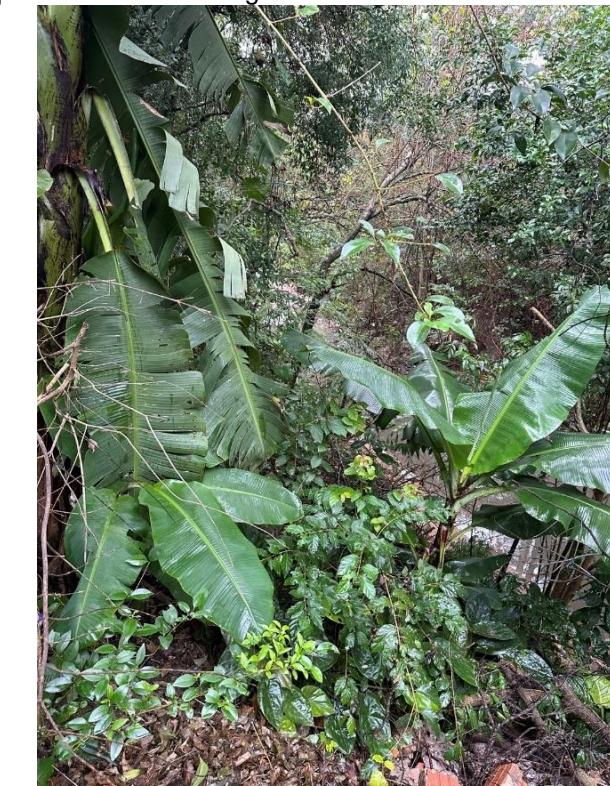
Figura 32. Vista parcial Setor 02. Margem modificada e árvores caídas dentro do arroio.

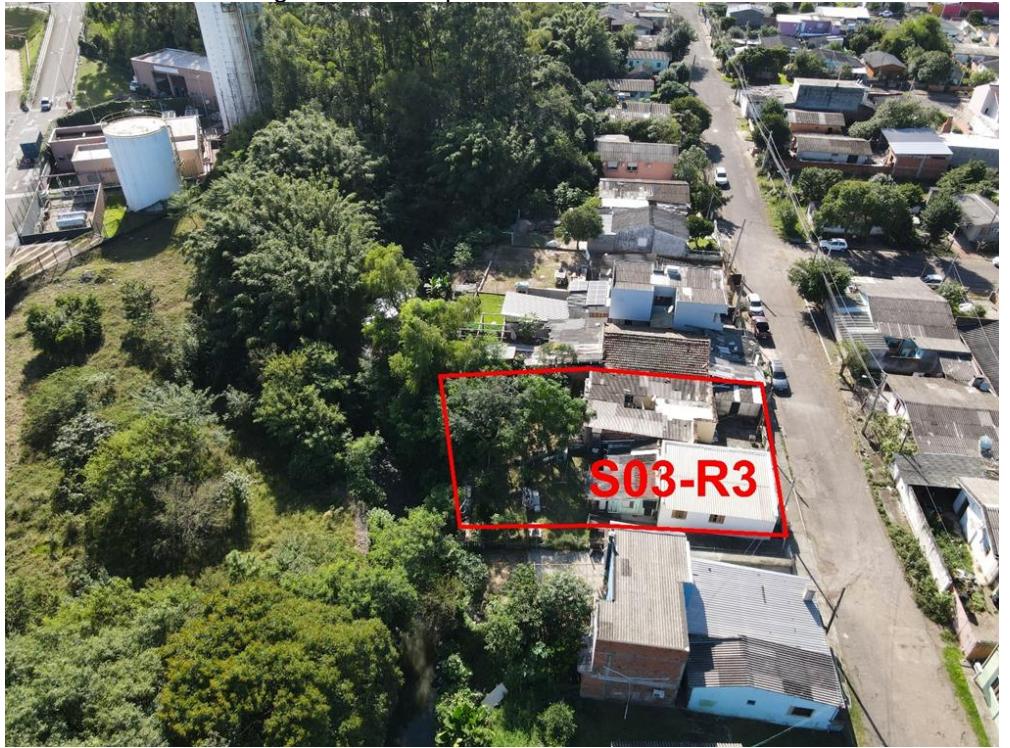
Figura 33. Vista panorâmica do Setor 03.

SETOR 03 – Risco Alto – R3 – Erosão de margem

PLANO MUNICIPAL DE REDUÇÃO DE RISCOS DE SANTA MARIA -RS			
Tipo: Ficha Geral do Produto 02	Data: junho/2024		
Nome: Setor 03 – R3	Localidade: Vila Urlândia		
Endereço: Rua Orlando Fração	Latitude: -29,7095676	Longitude: -53,8285161	
Área localizada na parte oeste da Vila Urlândia junto ao arroio Sanga do Hospital próximo a foz no arroio Cadena. Moradias na rua Orlando Fração com fundo para o arroio Sanga do Hospital			
Síntese dos aspectos físicos Erosão e solapamento de margens no arroio Sanga do Hospital. As margens encontram-se bastante modificadas com avanço de aterros utilizando material lançado, principalmente de material de construção.			
Síntese dos aspectos urbanos ambientais Ocupação por moradias no arroio Sanga do Hospital se dá na margem esquerda. Nesse setor devido a proximidade do arroio Cadena, ocorre maior variação do nível da água. A contínua variação do nível do rio é considerada qualitativamente como um dos fatores mais importantes na erosão marginal.

Síntese dos aspectos sociais e de vulnerabilidades Área com ocupação ordenada, terreno amplo com infraestrutura de rua pavimentada e esgotamento pluvial.			
ID do Setor	Tipo de Processo	Grau de Risco	Nº de Moradias
Setor 03 – R3	erosão de margem	Risco Alto	02
Recomendações para o plano de contingência e atendimentos de emergência:			
<ul style="list-style-type: none"> - Contato com a Defesa Civil – telefone 24horas; - Estabelecimento de sinalização de orientações gerais - Locais pré-definidos para acolhimento; - Constituição de Núcleo de Defesa Civil (NUDEC).

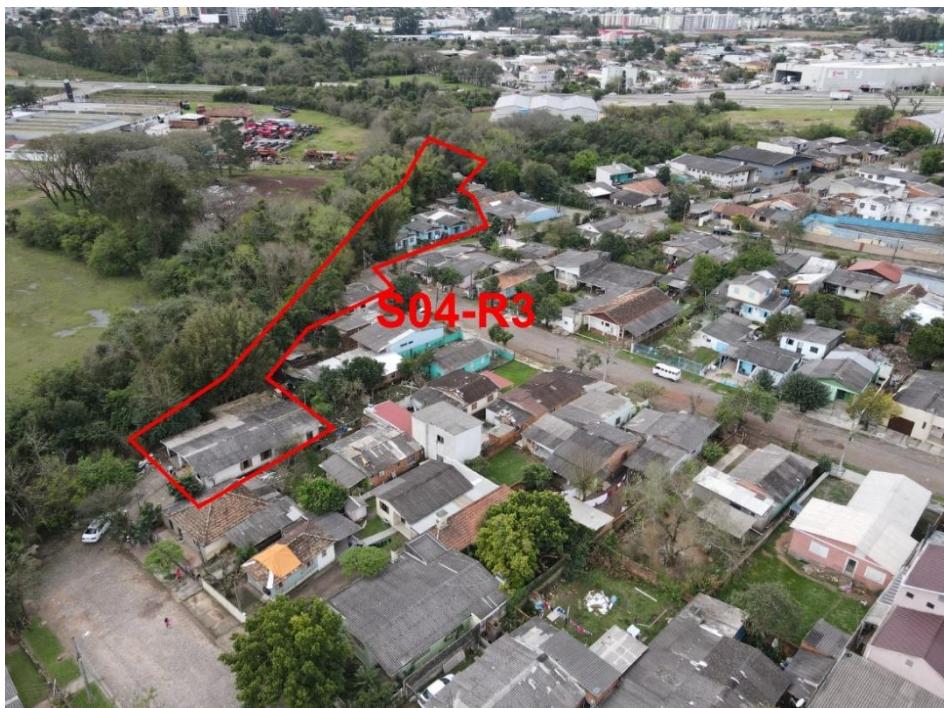
Figura 37. Vista panorâmica do Setor 04.

SETOR 04 – Risco Alto – R3 – Erosão de margem

PLANO MUNICIPAL DE REDUÇÃO DE RISCOS DE SANTA MARIA -RS			
Tipo: Ficha Geral do Produto 02		Data: junho/2024	
Nome: Setor 04 – R3		Localidade: Vila Santos - Cancela Montante	
Endereço: Entre as ruas Honório Lemos e Tomas Francisco	Latitude: -29,7149724	Longitude: -53,8181186	
Área localizada na parte oeste da Vila Santos, junto ao arroio Cancela, na margem esquerda.			
Síntese dos aspectos físicos			
Margem esquerda do arroio Cancela. Representa a margem côncava onde os processos de erosão são mais intensos pela maior velocidade do fluxo. O canal está bastante modificado por intervenções antrópicas com aterro lançado composto por entulhos. Quando há muros de contenção, eles são de blocos de rocha argamassados, com a fundação superficial, muitos com solapamento na sua base por processos erosivos. A ameaça é alta ao avanço da erosão de margem.			
Síntese dos aspectos urbanos ambientais			
O avanço da impermeabilização e ocupação urbana da bacia indica uma tendência de aumento da capacidade erosiva dos arroios e o extravasamento das águas. Árvores tombadas e dutos entupidos, aumentam o turbilhonamento da água em períodos de cheia, ampliando a erosão das margens.

Síntese dos aspectos sociais e de vulnerabilidades			
Ocupação segue um ordenamento, com ruas pavimentadas e esgotamento pluvial. As moradias apresentam diferentes estilos de construção, mas predominam casas de alvenaria. Predomina vulnerabilidade baixa a média.			
ID do Setor	Tipo de Processo	Grau de Risco	Nº de Moradias
Setor 04-R3	erosão de margem	Risco alto	08
Recomendações para o plano de contingência e atendimentos de emergência:			
<ul style="list-style-type: none"> - Contato com a Defesa Civil – telefone 24horas; - Estabelecimento de sinalização de orientações gerais - Locais pré-definidos para acolhimento; - Constituição de Núcleo de Defesa Civil (NUDEC).

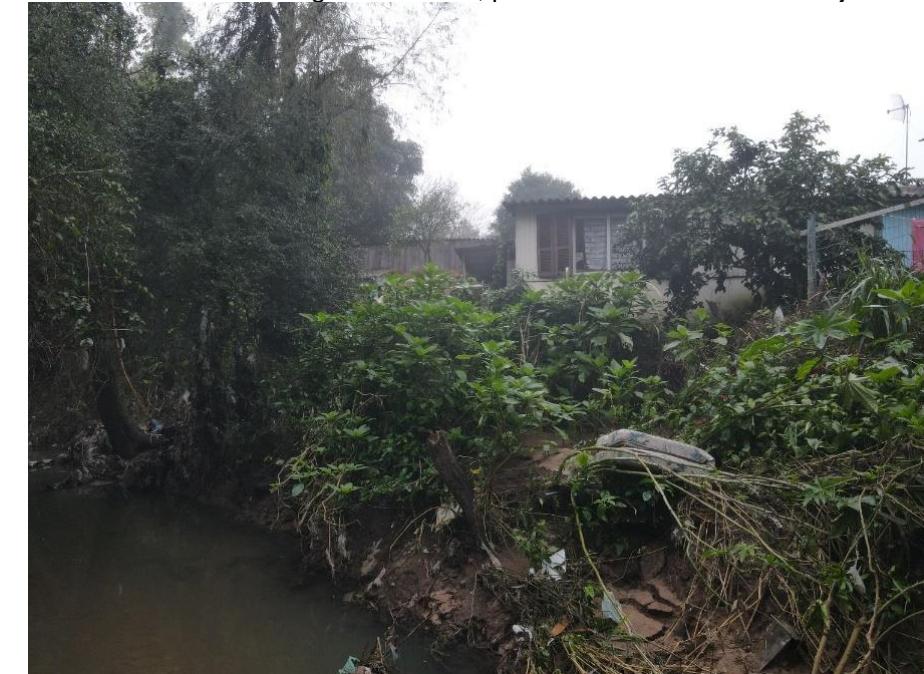
Figura 38. Processo erosivo ativo na margem de aterro, primeira moradia do setor de jusante para montante.

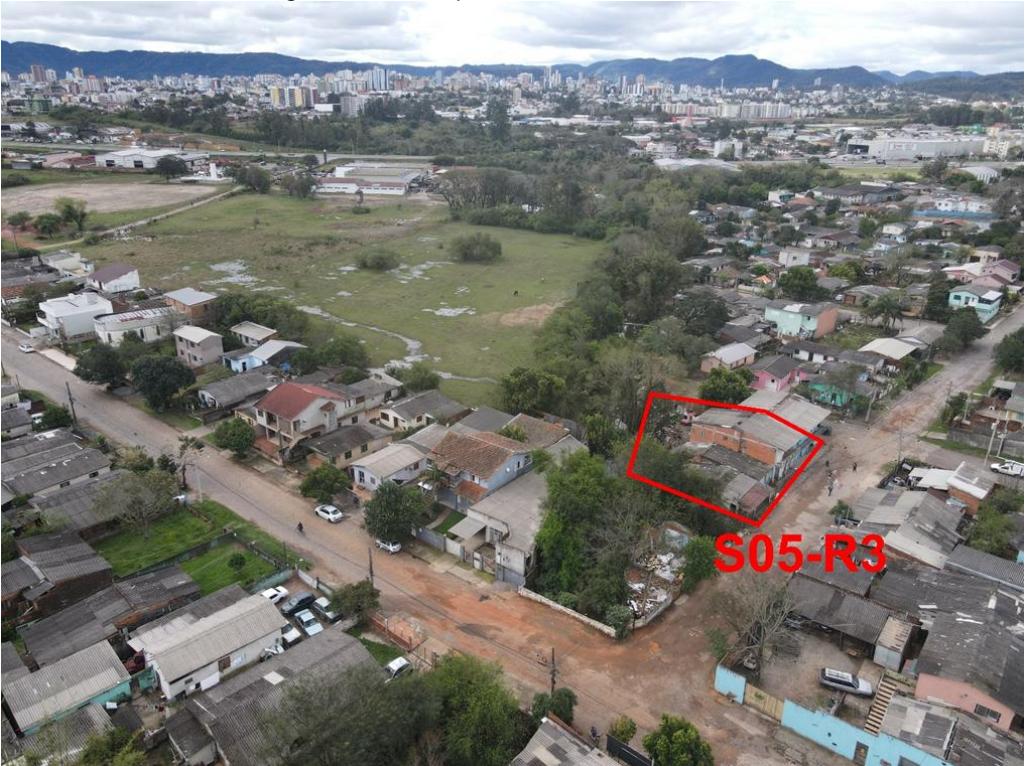
Figura 40. Vista panorâmica do Setor 05.

SETOR 05 – Risco Alto – R3 – Erosão de margem

PLANO MUNICIPAL DE REDUÇÃO DE RISCOS DE SANTA MARIA -RS			
Tipo: Ficha Geral do Produto 02		Data: junho/2024	
Nome: Setor 05 – R3		Localidade: Vila Santos - Cancela Montante	
Endereço: Rua Irmão Robertão	Latitude: -29,64969	Longitude: -53,8196186	
Área entre a rua Irmão Robertão e o arroio Cancela.			
Síntese dos aspectos físicos			
Margem esquerda do arroio Cancela. O canal está bastante modificado por intervenções antrópicas com aterro lançado composto por entulhos. Os entulhos lançados no canal e a vegetação tombada geram forte turbilhonamento do fluxo no período de cheias e ampliação da erosão, caracterizando como Perigo Alto.			
Síntese dos aspectos urbanos ambientais			
Avanço da impermeabilização, árvores tombadas e dutos entupidos.			
Síntese dos aspectos sociais e de vulnerabilidades			
Moradias com vulnerabilidade média, especialmente devido a arruamentos ainda sem pavimento próximo ao arroio Cancela.

ID do Setor	Tipo de Processo	Grau de Risco	Nº de Moradias
Setor 05-R3	erosão de margem	Risco alto	03
Recomendações para o plano de contingência e atendimentos de emergência:			
<ul style="list-style-type: none"> - Contato com a Defesa Civil – telefone 24horas; - Estabelecimento de sinalização de orientações gerais - Locais pré-definidos para acolhimento; - Constituição de Núcleo de Defesa Civil (NUDEC).

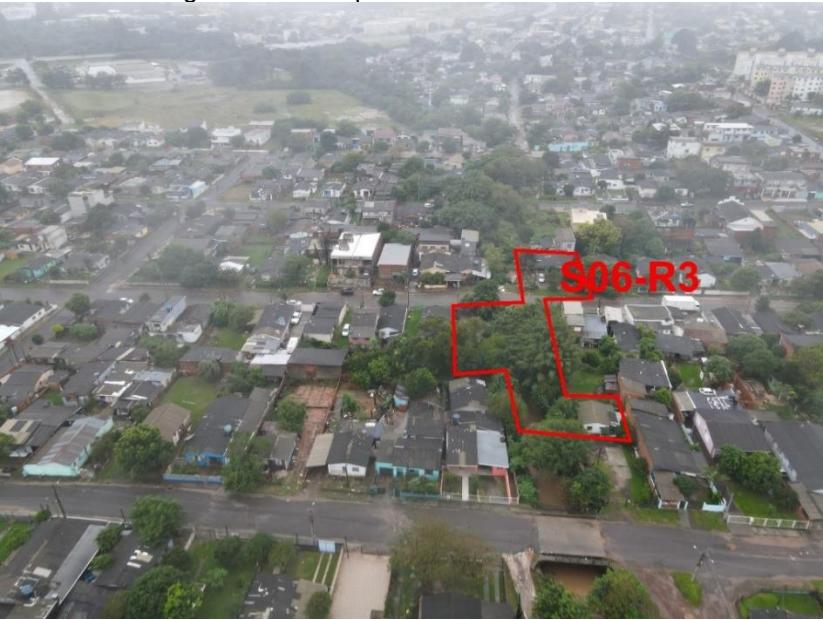
Figura 43. Vista panorâmica do Setor 06.

SETOR 06 – Risco Alto – R3 – Erosão de margem

PLANO MUNICIPAL DE REDUÇÃO DE RISCOS DE SANTA MARIA -RS			
Tipo: Ficha Geral do Produto 02		Data: junho/2024	
Nome: Setor 06 – R3		Localidade: Vila Urlândia e Santos	
Endereço: Passagem da rua São Carlos	Latitude: -29,7170920	Longitude: -53,8216885	
Área localizada no contato da parte leste da Vila Urlândia e parte oeste da Vila Santos, junto ao arroio Cancela, localizado nas margens esquerda e direita, na passagem da rua São Carlos			
Síntese dos aspectos físicos Canal modificado por intervenções antrópicas com aterro lançado composto por entulhos. Barramentos por entulhos depositados nos dutos da passagem do arroio pela rua. Aumento do turbilhonamento e variações mais rápidas do nível aumentam a erosão.			
Síntese dos aspectos urbanos ambientais Árvores tombadas e dutos entupidos, lixo e entulhos no canal.			
Síntese dos aspectos sociais e de vulnerabilidades Ocupação de médio padrão construtivo e ruas pavimentadas e esgotamento pluvial. A vulnerabilidade média predomina.

ID do Setor	Tipo de Processo	Grau de Risco	Nº de Moradias
Setor 06-R3	erosão de margem	Risco alto	03
Recomendações para o plano de contingência e atendimentos de emergência:			
<ul style="list-style-type: none"> - Contato com a Defesa Civil – telefone 24horas; - Estabelecimento de sinalização de orientações gerais - Locais pré-definidos para acolhimento; - Constituição de Núcleo de Defesa Civil (NUDEC).

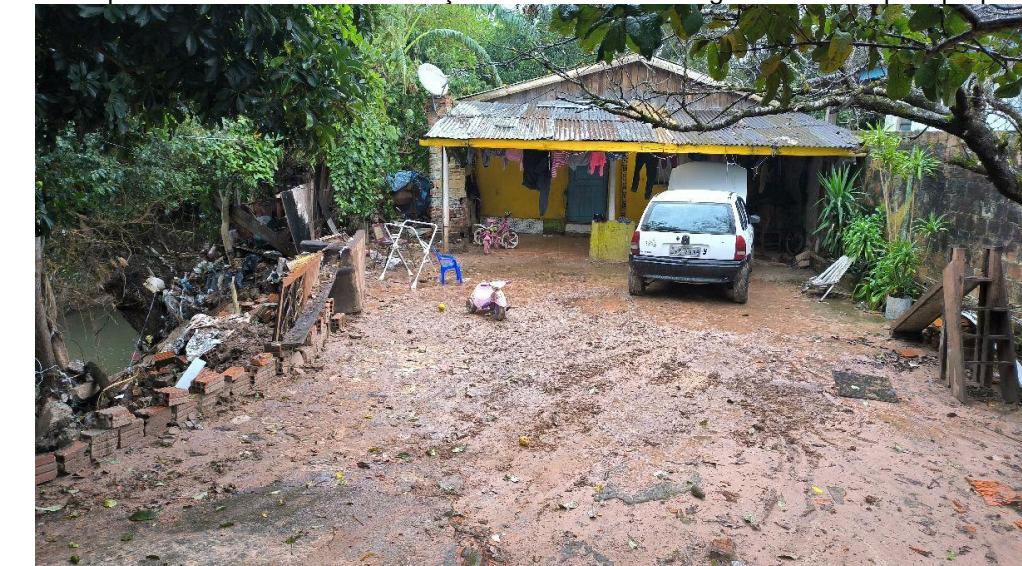
Figura 45. Vista parcial do Setor 06. Intervenção em erosão de margem realizada pelo próprio morador.

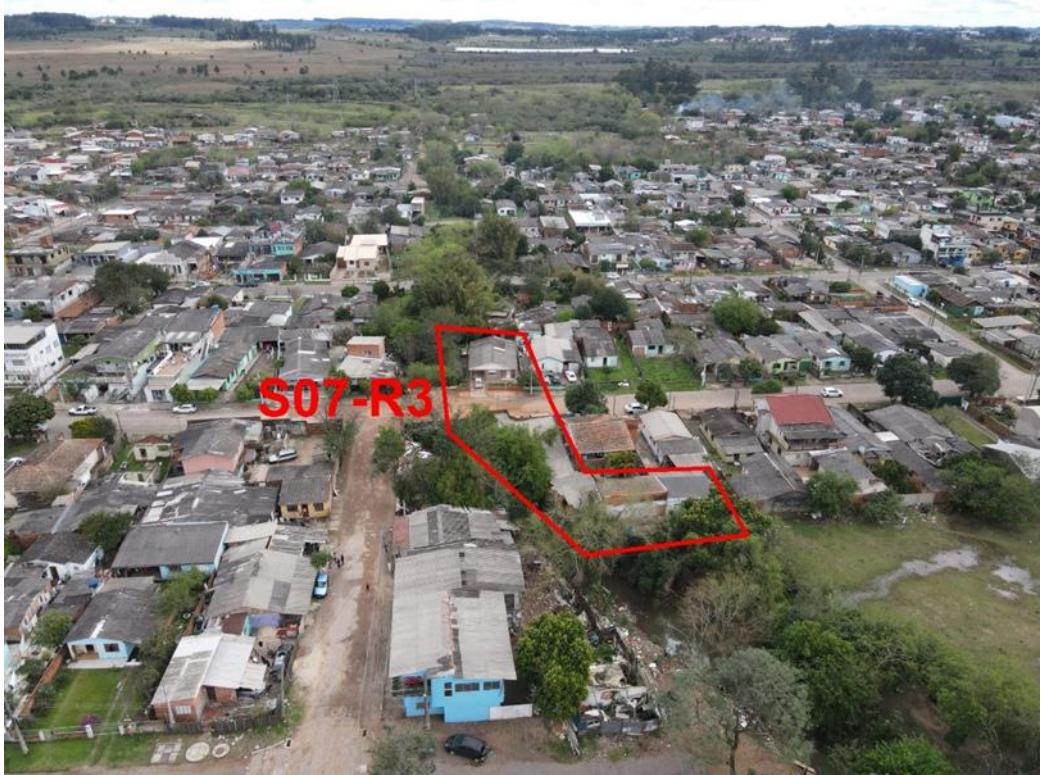
Figura 46. Vista panorâmica do Setor 07.

SETOR 07 – Risco Alto – R3 – Erosão de margem

PLANO MUNICIPAL DE REDUÇÃO DE RISCOS DE SANTA MARIA			
Tipo: Ficha Geral do Produto 02		Data: junho/2024	
Nome: Setor 07 – R3		Localidade: Vila Urlândia	
Endereço: Passagem na rua Agostinho Scolari, margem direita	Latitude: -29,7165372	Longitude: -53,8200776	
Área representada na passagem da rua Agostinho Scolari no arroio Cancela, na sua margem direita			
Síntese dos aspectos físicos Os entulhos lançados no canal vegetação tombada geram fortes turbilhamentos do fluxo no período de cheias e ampliação da erosão, definindo uma condição de Perigo Alto.			
Síntese dos aspectos urbanos ambientais Árvores tombadas e dutos entupidos por sedimentos, entulhos e lixo.			
Síntese dos aspectos sociais e de vulnerabilidades As moradias apresentam diferentes estilos de construção, mas predominam casas de alvenaria, com ruas pavimentadas e pluvial.			
ID do Setor	Tipo de Processo	Grau de Risco	Nº de Moradias
Setor 07-R3	erosão de margem	Risco alto	03

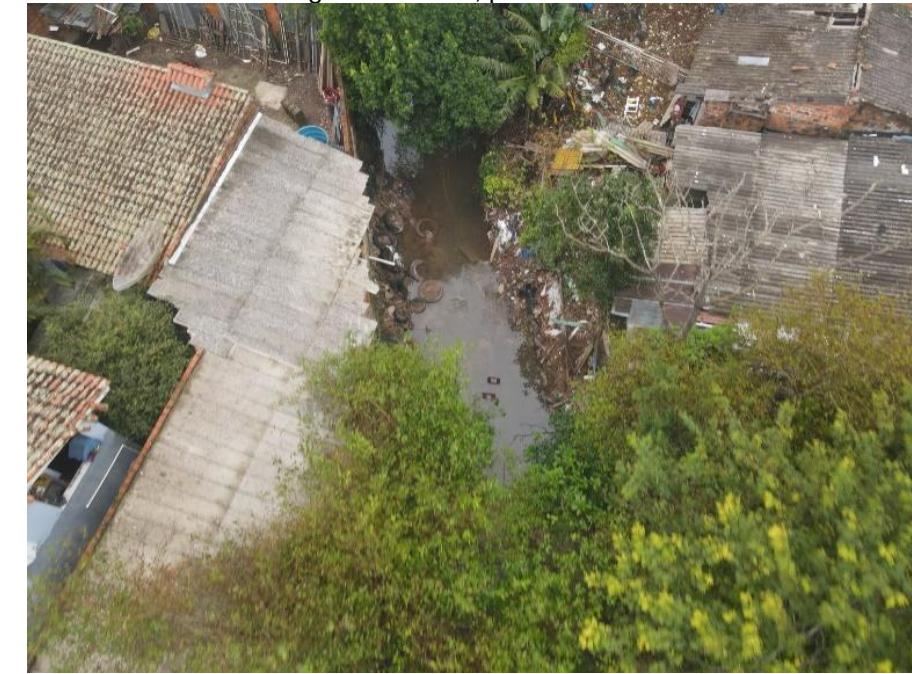
Figura 47. Processo erosivo ativo na margem de aterro, primeira moradia do setor de montante para jusante.

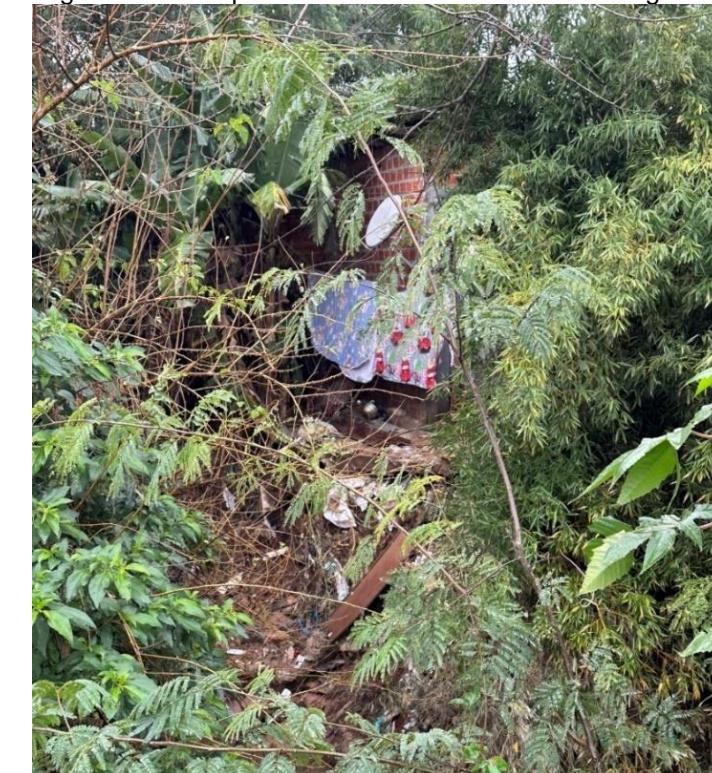
Figura 48. Vista parcial do Setor 07. Erosão de margem.

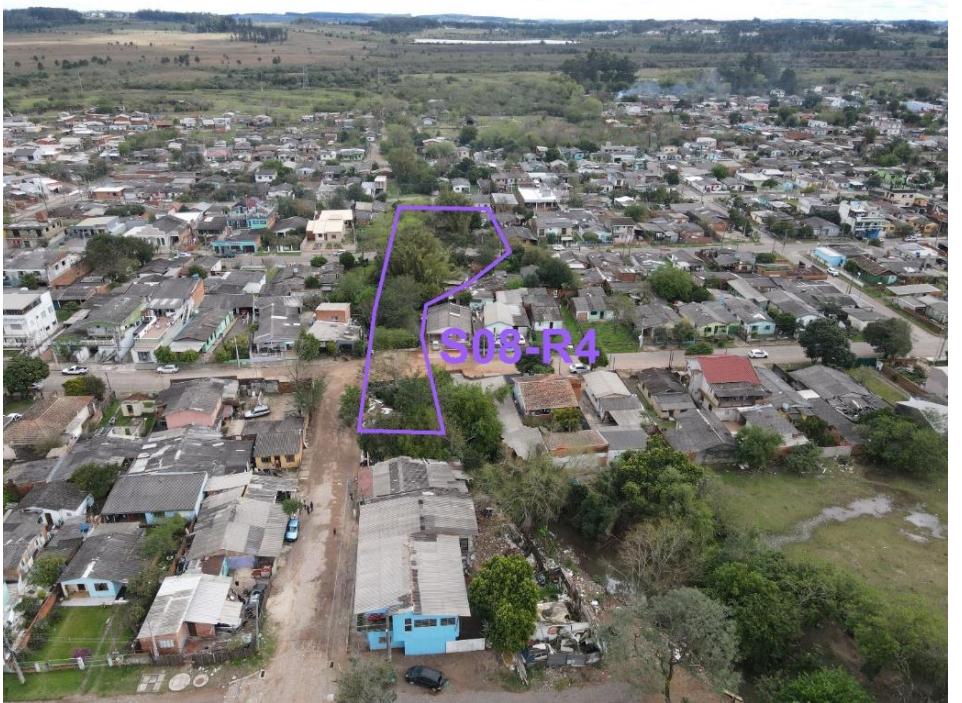
Figura 49. Vista panorâmica do Setor 08.

SETOR 08 – Risco Muito Alto – R4 – Erosão de margem

PLANO MUNICIPAL DE REDUÇÃO DE RISCOS DE SANTA MARIA - RS			
Tipo: Ficha Geral do Produto 02		Data: junho/2024	
Nome: Setor 08 – R4		Localidade: Vila Urlândia - Cancela Montante	
Endereço: Passagem da rua Agostinho Scolari e Frederico Ozanan, margem direita	Latitude: -29,7167382	Longitude: -53,8204608	
Área representada na passagem da rua Agostinho Scolari e Frederico Ozanan no arroio Cancela, na sua margem direita			
Síntese dos aspectos físicos Os entulhos lançados no canal e a vegetação tombada geram fortes turbilhamentos do fluxo no período de cheias e ampliação da erosão. O Perigo é alto de ocorrência de erosão de margem.			
Síntese dos aspectos urbanos ambientais Árvores tombadas e dutos entupidos por sedimentos, entulhos e lixo.			
Síntese dos aspectos sociais e de vulnerabilidades As moradias são de baixo padrão construtivo com madeira reutilizada e definidas como de alta vulnerabilidade.

ID do Setor	Tipo de Processo	Grau de Risco	Nº de Moradias
Setor 08-R4	erosão de margem	Risco muito alto	04
Recomendações para o plano de contingência e atendimentos de emergência:			
<ul style="list-style-type: none"> - Contato com a Defesa Civil – telefone 24horas; - Estabelecimento de sinalização de orientações gerais - Locais pré-definidos para acolhimento; - Constituição de Núcleo de Defesa Civil (NUDEC).

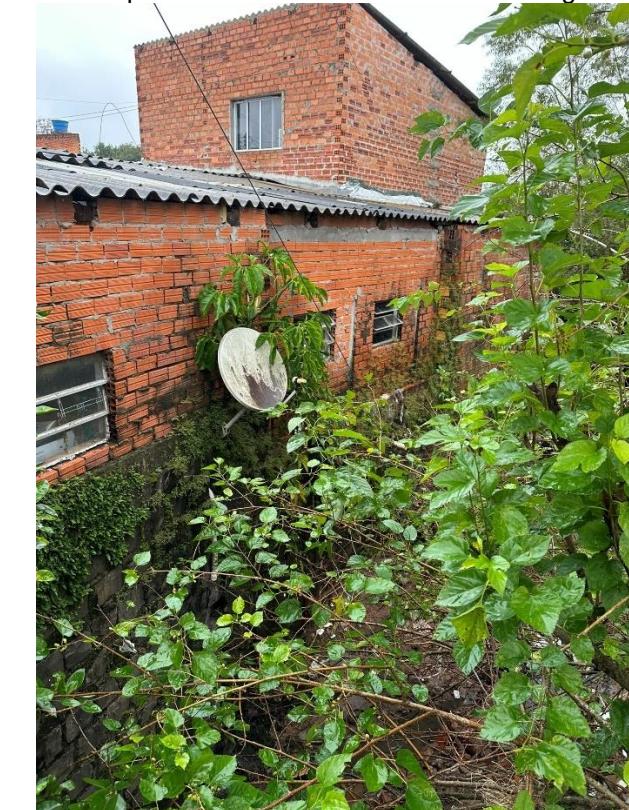
Figura 51. Vista parcial do Setor 08 - Moradia na margem do arroio.

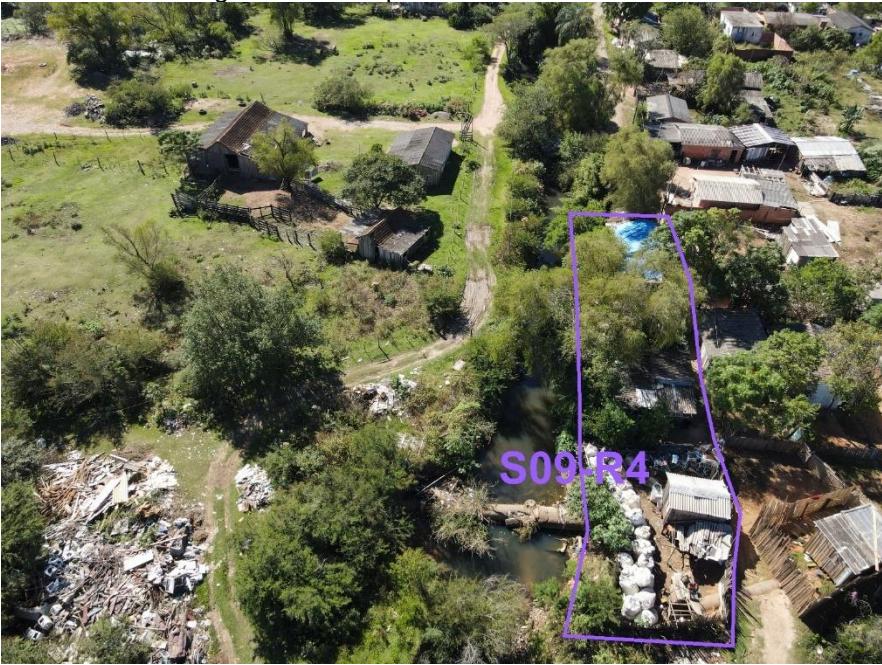
Figura 52. Vista panorâmica do Setor 09.

SETOR 09 – Risco Muito Alto – R4 – Erosão de margem

PLANO MUNICIPAL DE REDUÇÃO DE RISCOS			
Tipo: Ficha Geral do Produto 02		Data: junho/2024	
Nome: Setor 09 – R4		Localidade: Vila Santos - Cancela Montante	
Endereço: Ocupação no final da rua G, junto ao Cancela	Latitude: -29,7179376	Longitude: -53,8240342	
Área representada na parte oeste da Vila Santos, junto ao arroio Cancela			
Síntese dos aspectos físicos Ocupação na margem esquerda do arroio Cancela. O canal é menos profundo (ao redor de 2m), entulhado com sedimentos e lixo. A área é bastante afetada pelo represamento das águas na foz, junto ao Cadena, que gera variação importante do nível e aumenta a erosão.			
Síntese dos aspectos urbanos ambientais Canal do arroio com lixo, entulhos e sedimentos.			
Síntese dos aspectos sociais e de vulnerabilidades Ocupação com baixo padrão construtivo, em rua não está pavimentada. Não tem esgotamento pluvial. Vulnerabilidade alta foi definida para a área.

ID do Setor	Tipo de Processo	Grau de Risco	Nº de Moradias
Setor 09-R4	erosão de margem	Risco muito alto	02
Recomendações para o plano de contingência e atendimentos de emergência:			
<ul style="list-style-type: none"> - Contato com a Defesa Civil – telefone 24horas; - Estabelecimento de sinalização de orientações gerais - Locais pré-definidos para acolhimento; - Constituição de Núcleo de Defesa Civil (NUDEC).

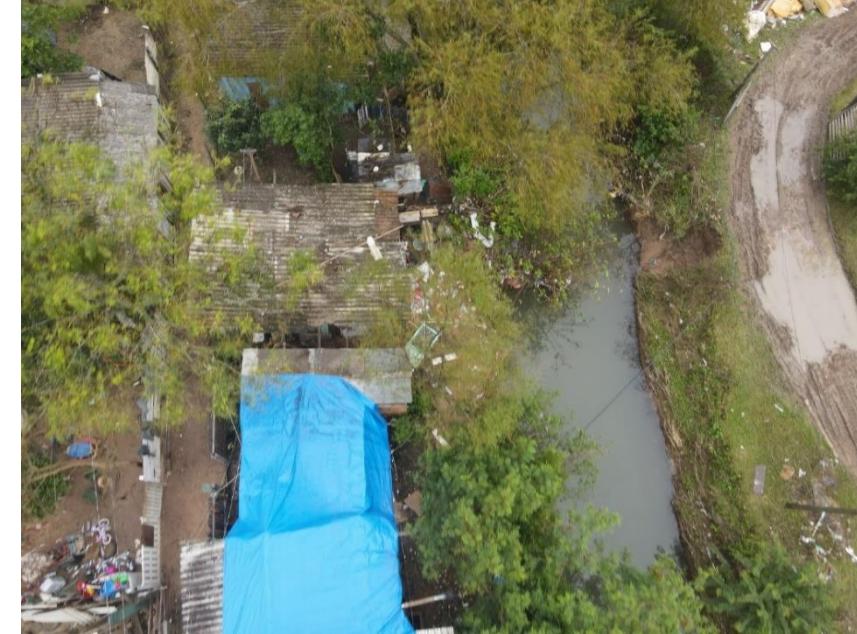
Figura 53. Processo erosivo ativo na margem de aterro, primeira moradia do setor de montante para jusante

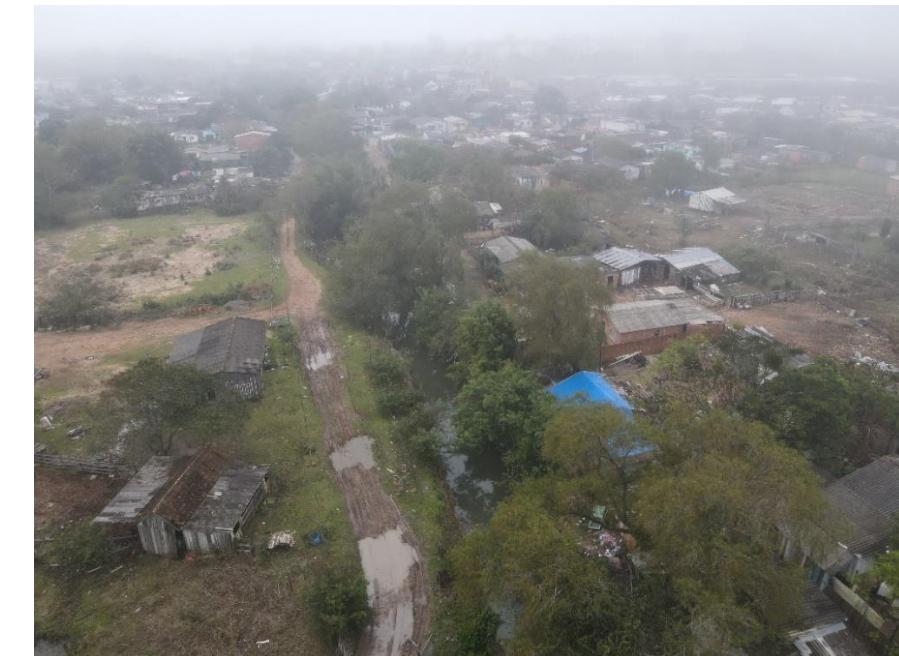
Figura 54. Vista do Setor de risco 09. Moradias em vulnerabilidade.
