PLANO MUNICIPAL DE REDUÇÃO DE RISCOS - PMRR

RELATÓRIO 02 MAPEAMENTO DO RISCO Volume 1 Bairro Urlândia Vilas Urlândia e Santos

UNIVERSIDADE FEDERAL
DE SANTA MARIA
Município de Santa Maria/RS

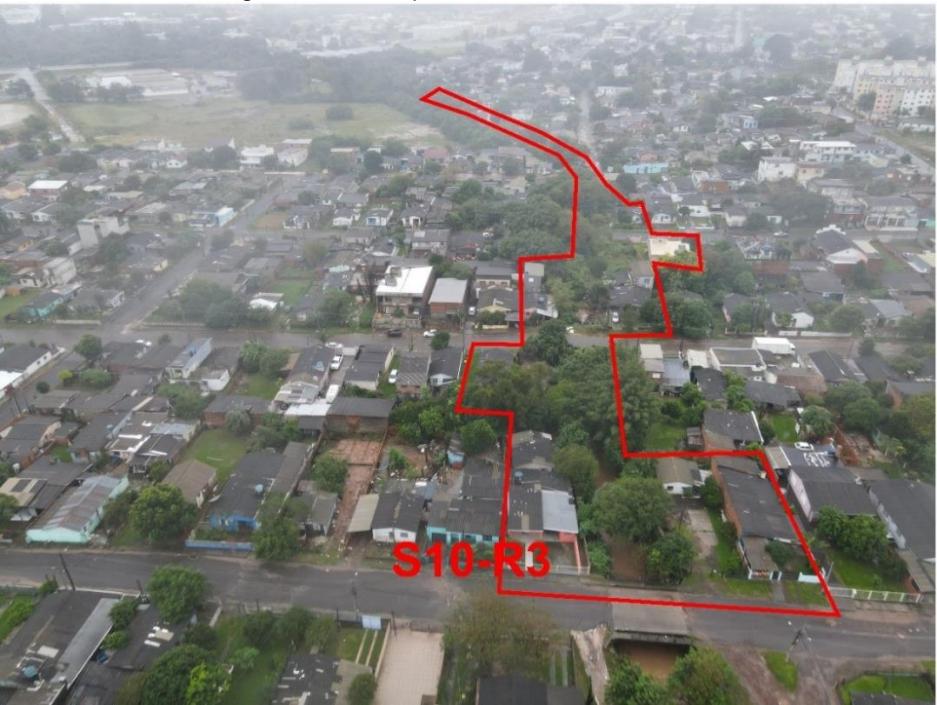
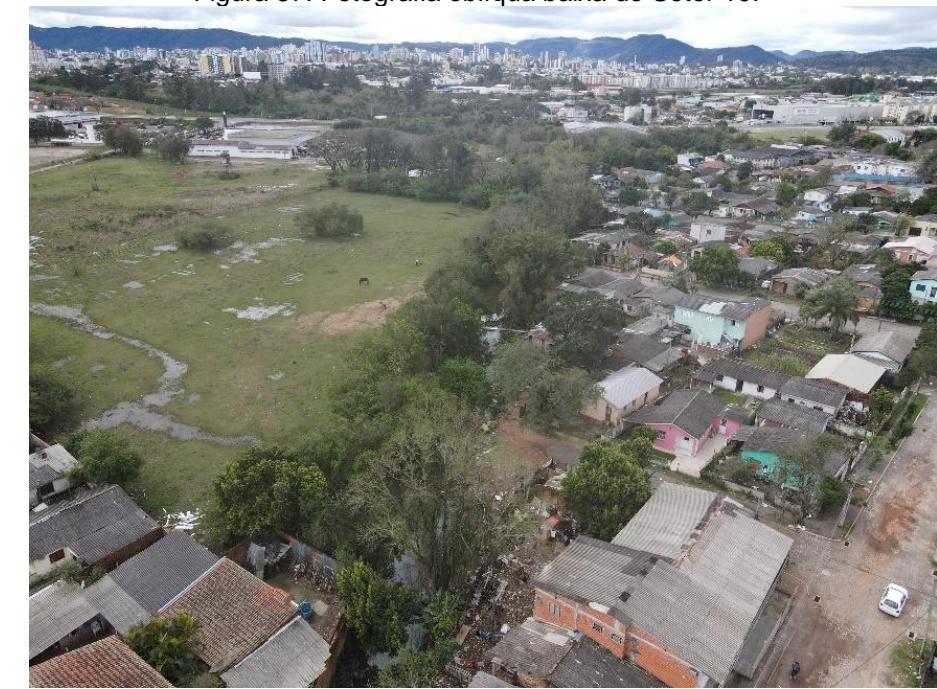
SETOR 10 – Risco Alto – R3 – Inundação/Alagamento

PLANO MUNICIPAL DE REDUÇÃO DE RISCOS			
Tipo: Ficha Geral do Produto 02	Data: junho/2024		
Nome: Setor 10 – R3	Localidade: Vila Urlândia - Santos - Cancela Montante		
Endereço: Localizado próximo as margens do arroio Cancela da rua Luiz Carvalho da Silva até a rua Valdir Costa	Latitude: -29,7164911 Longitude: -53,8194535		
Área no contato da parte leste da Vila Urlândia e parte oeste da Vila Santos, junto ao arroio Cancela, a montante da rua Valdir Costa.			
Síntese dos aspectos físicos Os processos hidrológicos estão associados a extravasamento da calha das águas do Cancela. O represamento das águas na foz, junto ao Cadena, e a ocorrência de barramentos no canal do Cancela, devido a dutos entupidos, árvores tombadas e entulhos lançados no leito ampliam a possibilidade de transbordamento, indicando um Perigo Alto para a área.			
Síntese dos aspectos urbanos ambientais A ocupação por moradias se dá em ambas as margens. O avanço da impermeabilização e ocupação urbana da bacia indica uma tendência de aumento da possibilidade de extravasamento das águas. Os entulhos e lixo depositados no canal causam barramentos e assoreamentos.

Síntese dos aspectos sociais e de vulnerabilidades A vulnerabilidade é baixa a média com ocupação que segue um ordenamento, com ruas pavimentadas e esgotamento pluvial.			
ID do Setor	Tipo de Processo	Grau de Risco	Nº de Moradias
S10-R3	Inundação/enxurrada	Risco alto	33
Recomendações para o plano de contingência e atendimentos de emergência: <ul style="list-style-type: none"> - Contato com a Defesa Civil – telefone 24horas; - Estabelecimento de sinalização de orientações gerais - Locais pré-definidos para acolhimento; - Constituição de Núcleo de Defesa Civil (NUDEC).

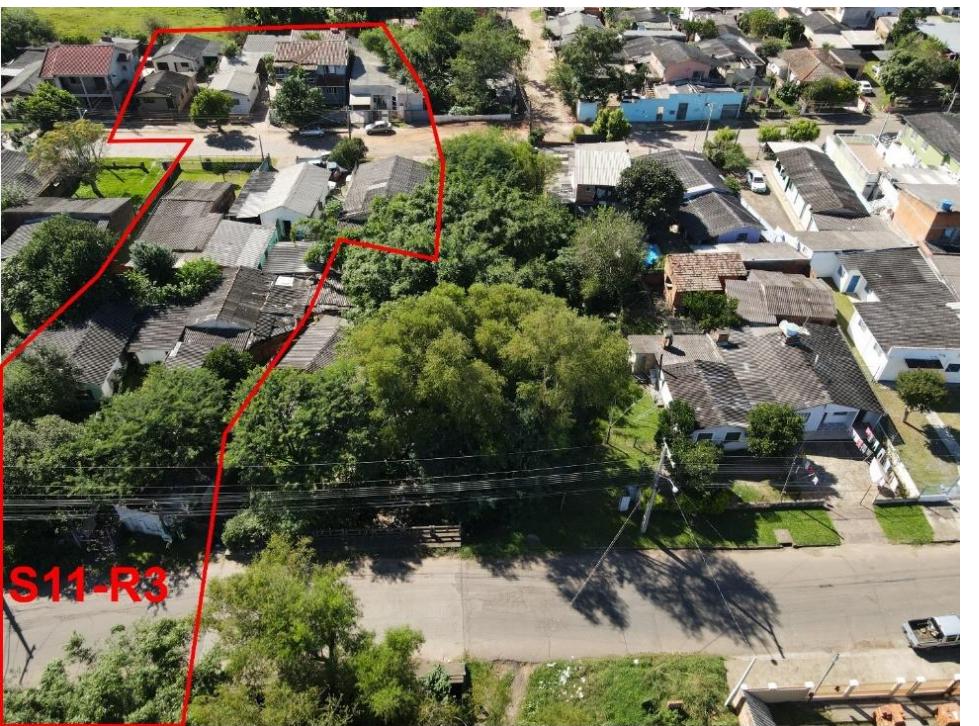
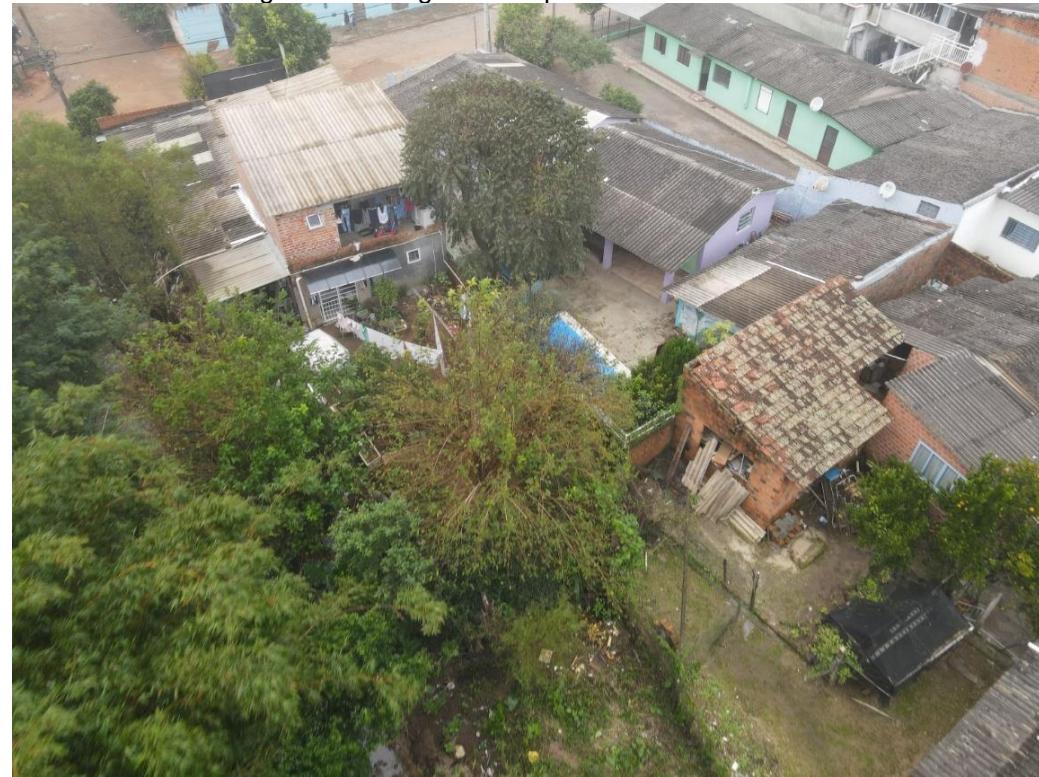
SETOR 11 – Risco Alto – R3 – Inundação/Alagamento

PLANO MUNICIPAL DE REDUÇÃO DE RISCOS			
Tipo: Ficha Geral do Produto 02		Data: junho/2024	
Nome: Setor 11 – R3		Localidade: Vila Urlândia - Cancela Montante	
Endereço: Localizado entre as ruas Agostinho Scolari e Frederico Ozanan próximo a margem direita do arroio Cancela	Latitude: -29,7165132	Longitude: -53,8205208	
Área localizada na parte leste da Vila Urlândia em contato com o arroio Cancela.			
Síntese dos aspectos físicos			
O Perigo a ocorrência de processos hidrológicos é alta, com moradias afetadas diretamente pelo extravasamento do arroio Cancela. Sofre influência do represamento das águas na foz, junto ao arroio Cadena, e com a ocorrência de barramentos no canal do Cancela.			
Síntese dos aspectos urbanos ambientais			
O avanço da impermeabilização na bacia, entulhos e lixo depositados no canal causando barramentos e assoreamentos.			
Síntese dos aspectos sociais e de vulnerabilidades

A vulnerabilidade é baixa a média com ocupação que segue um ordenamento, com ruas pavimentadas e esgotamento pluvial.			
ID do Setor	Tipo de Processo	Grau de Risco	Nº de Moradias
S11-R3	Inundação/enxurrada	Risco alto	16
Recomendações para o plano de contingência e atendimentos de emergência:			
<ul style="list-style-type: none"> - Contato com a Defesa Civil – telefone 24horas; - Estabelecimento de sinalização de orientações gerais - Locais pré-definidos para acolhimento; - Constituição de Núcleo de Defesa Civil (NUDEC).

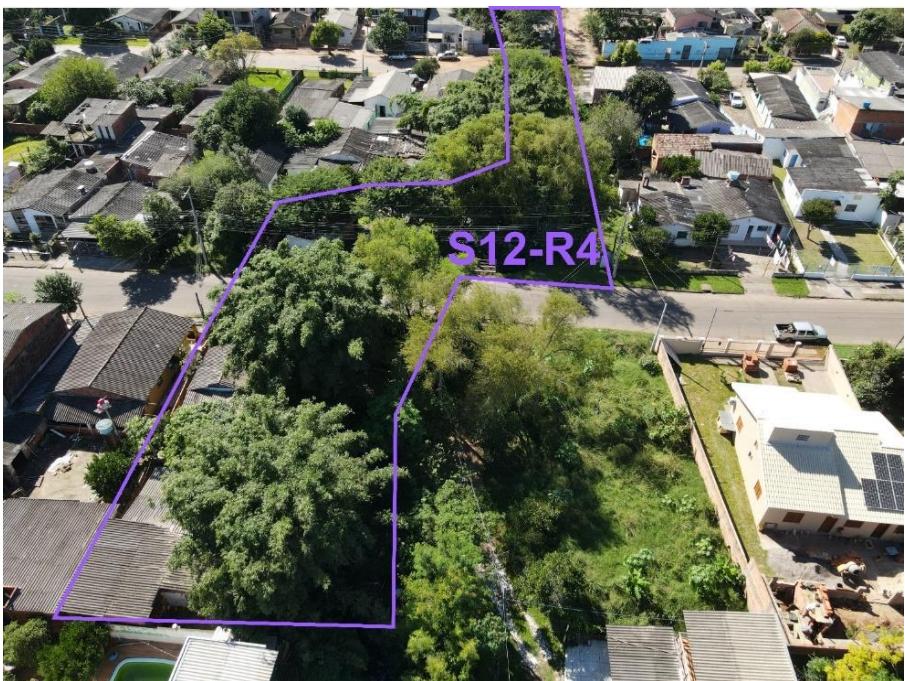
Figura 62. Vista panorâmica do Setor 12.

SETOR 12 – Risco Muito Alto – R4 – Inundação/Alagamento

PLANO MUNICIPAL DE REDUÇÃO DE RISCOS			
Tipo: Ficha Geral do Produto 02		Data: junho/2024	
Nome: Setor 12 – R4		Localidade: Vila Urlândia - Cancela Montante	
Endereço: Localizado entre as ruas Agostinho Scolari e Frederico Ozanan próximo a margem direita do arroio Cancela	Latitude: -29,7167319	Longitude: -53,8204732	
Área localizada no contato da parte leste da Vila Urlândia com o arroio Cancela.			
Síntese dos aspectos físicos Perigo alto a ocorrência de processos hidrológicos. Localizadas junto a margem do arroio Cancela que extravasa em períodos de alta precipitação, influenciado por um represamento das águas na foz, junto ao arroio Cadena, e a ocorrência de barramentos no canal do Cancela.			
Síntese dos aspectos urbanos ambientais O avanço da impermeabilização na bacia, entulhos e lixo depositados no canal causam barramentos e assoreamentos.			
Síntese dos aspectos sociais e de vulnerabilidades A vulnerabilidade é alta, apesar da existência de pavimento nas ruas e esgotamento pluvial precário, as moradias são de muito baixo padrão com baixa capacidade de enfrentamento ao desastre.

ID do Setor	Tipo de Processo	Grau de Risco	Nº de Moradias
S12-R4	Inundação/enxurrada	Risco muito alto	05
Recomendações para o plano de contingência e atendimentos de emergência:			
<ul style="list-style-type: none"> - Contato com a Defesa Civil – telefone 24horas; - Estabelecimento de sinalização de orientações gerais - Locais pré-definidos para acolhimento; - Constituição de Núcleo de Defesa Civil (NUDEC).

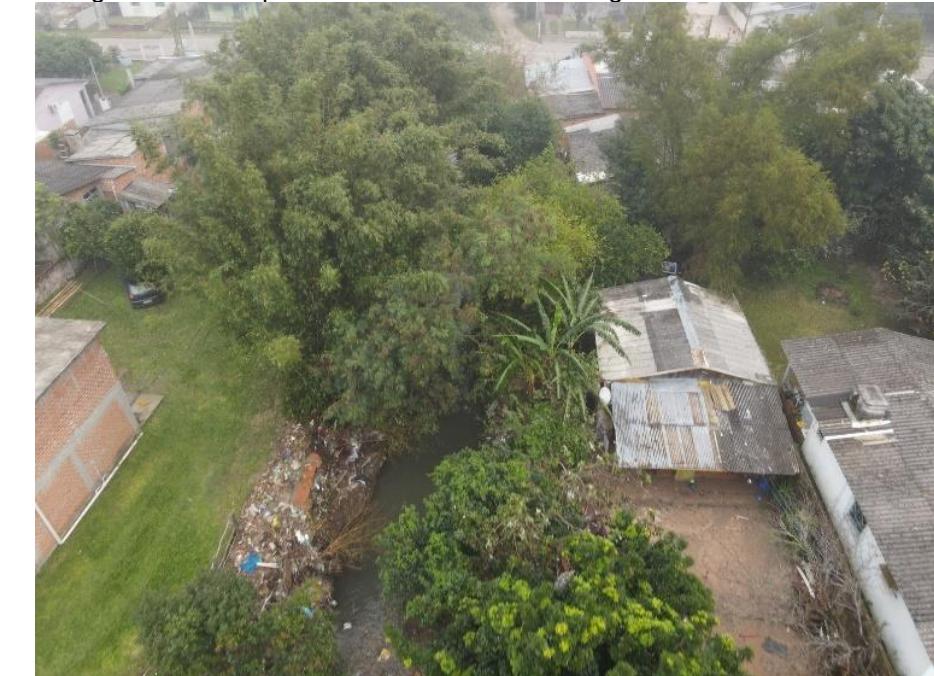
Figura 63. Vista panorâmica do Setor 12. Margem com entulho e lixo.

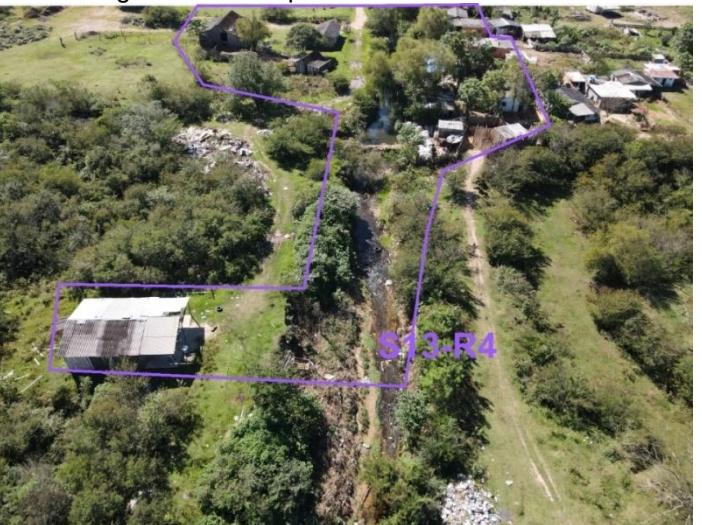
Figura 66. Vista panorâmica do Setor 13.

SETOR 13 – Risco Muito Alto – R4 – Inundação/Alagamento

PLANO MUNICIPAL DE REDUÇÃO DE RISCOS			
Tipo: Ficha Geral do Produto 02		Data: junho/2024	
Nome: Setor 13 - R3		Localidade: Vila Urlândia-Santos - Cancela Jusante	
Endereço: A jusante da rua Valdir Costa, seguindo a rua G	Latitude: -29,7178793	Longitude: -53,8239239	
Área representada no contato da parte leste da Vila Urlândia e parte oeste da Vila Santos, junto ao arroio Cancela, a jusante da rua Valdir Costa.			
Síntese dos aspectos físicos A área está próxima a foz no Cadena. O canal do arroio Cancela é mais aberto e com menor profundidade, ao redor de 1,5m. As margens são arenosas e com muito lixo. Ocorre processo de inundações que estão associadas principalmente pelo represamento do arroio Cancela. Na foz no arroio Cadena, devido a diminuição da vazão e a ocorrência de curvas do canal há depósitos arenosos, entulhos e lixo. O represamento gera um turbilhonamento das águas que fluem pelo canal do Cancela. A presença de antigos barreiros e áreas alagadiças amplia a situação precária das moradias.

Síntese dos aspectos urbanos ambientais O arroio Cancela está assoreado e com muito lixo. Havia um canal que servia em sua porção final para drenagem dos barreiros que existiam. Com o fechamento das olarias esse canal foi assoreado. Ocorrem áreas alagadas com profundidade de até 2m originadas das cavas dos barreiros da época que havia olaria no local.			
Síntese dos aspectos sociais e de vulnerabilidades Predomina uma condição de Vulnerabilidade alta. Ruas sem pavimento, destituídas de esgotamento pluvial. Existe rede d'água e elétrica, mas a iluminação pública é precária. Os terrenos são amplos, mas muito alagadiços. As casas são mistas, de madeira e menos comumente de alvenaria, com acabamento precário.			
ID do Setor	Tipo de Processo	Grau de Risco	Nº de Moradias
Setor 13 – R4	Inundação	Risco muito alto	19
Recomendações para o plano de contingência e atendimentos de emergência: <ul style="list-style-type: none"> - Contato com a Defesa Civil – telefone 24horas; - Estabelecimento de sinalização de orientações gerais - Locais pré-definidos para acolhimento; - Constituição de Núcleo de Defesa Civil (NUDEC).

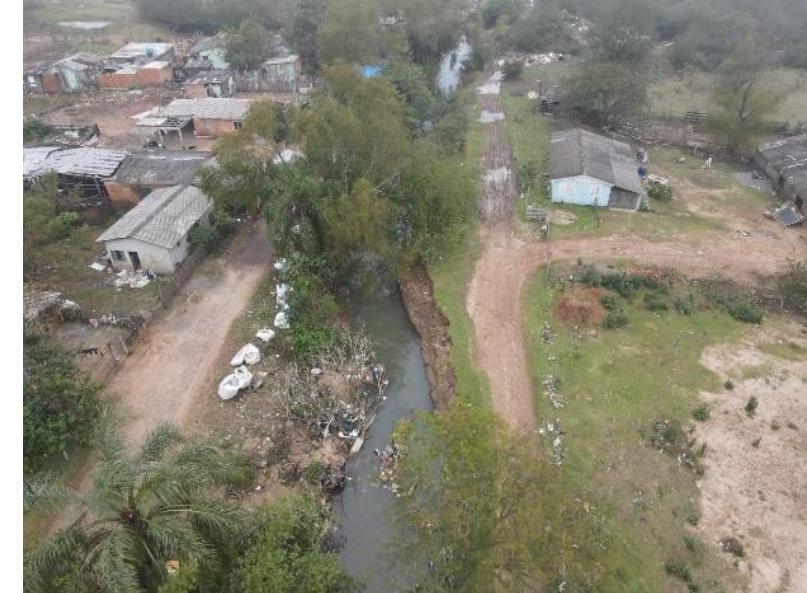
Figura 67. Vista panorâmica do Setor 13. Margem com entulho e lixo.

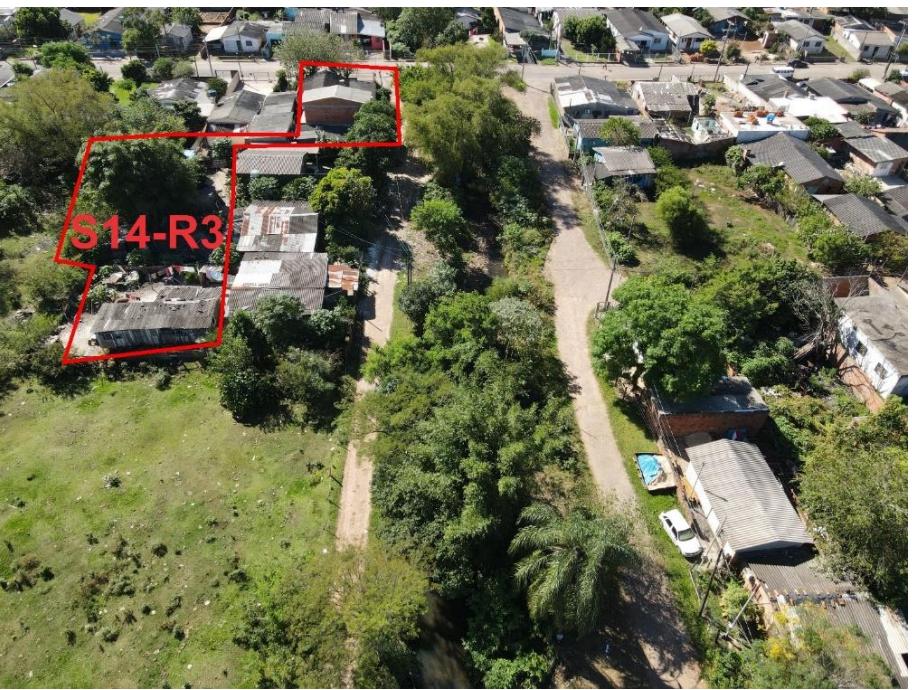
Figura 69. Vista panorâmica do Setor 14.

SETOR 14 – Risco Alto – R3 – Inundação/Alagamento

PLANO MUNICIPAL DE REDUÇÃO DE RISCOS			
Tipo: Ficha Geral do Produto 02		Data: junho/2024	
Nome: Setor 14 – R3		Localidade: Vila Urlândia-Santos - Cancela Jusante	
Endereço: A jusante da rua Valdir Costa, margem direita do arroio Cancela	Latitude: -29,7171288	Longitude: -53,8228136	
Área representada no contato da parte leste da Vila Urlândia junto a margem direita do arroio Cancela.			
Síntese dos aspectos físicos O canal do arroio Cancela é mais aberto e com menor profundidade, ao redor de 1,5m e as moradias estão localizadas ao menos 10m do canal. As margens são arenosas e com muito lixo. Processo de inundações que estão associadas principalmente pelo represamento do arroio Cancela na foz no arroio Cadena.			
Síntese dos aspectos urbanos ambientais O arroio Cancela está assoreado e com muito lixo.			
Síntese dos aspectos sociais e de vulnerabilidades Predomina uma condição de Vulnerabilidade média, pela distância do canal, moradias de médio padrão construtivo e ruas com pavimento e esgotamento pluvial precário.

ID do Setor	Tipo de Processo	Grau de Risco	Nº de Moradias
Setor 14 – R3	Inundação	Risco alto	07
Recomendações para o plano de contingência e atendimentos de emergência:			
<ul style="list-style-type: none"> - Contato com a Defesa Civil – telefone 24horas; - Estabelecimento de sinalização de orientações gerais - Locais pré-definidos para acolhimento; - Constituição de Núcleo de Defesa Civil (NUDEC).

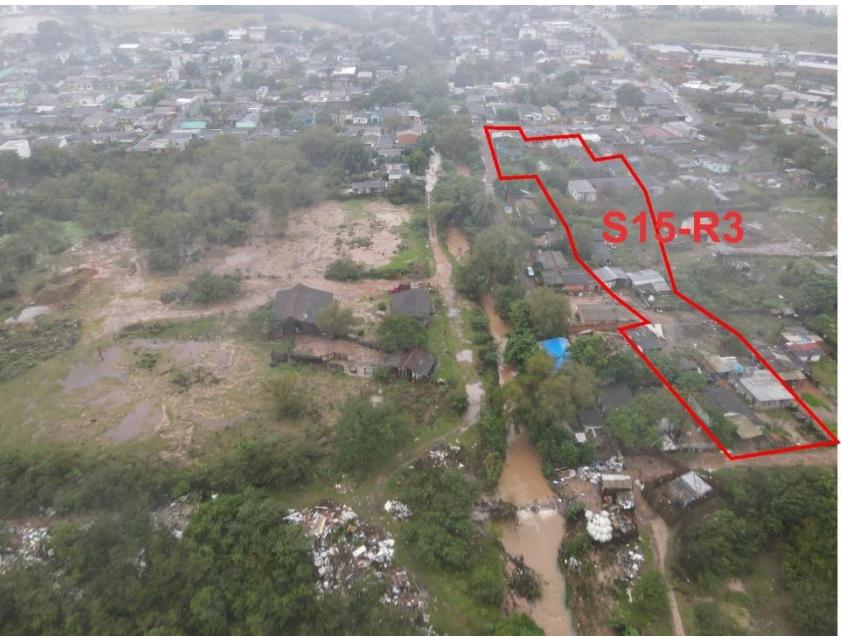
Figura 72. Vista panorâmica do Setor 15.

SETOR 15 – Risco Alto – R3 – Inundação/Alagamento

PLANO MUNICIPAL DE REDUÇÃO DE RISCOS			
Tipo: Ficha Geral do Produto 02		Data: junho/2024	
Nome: Setor 15 – R3		Localidade: Vila Santos - Cancela Jusante	
Endereço: A jusante da rua Valdir Costa, seguindo a rua G margem esquerda do arroio Cancela	Latitude: -29,7179013	Longitude: -53,8230570	
Área representada no contato da parte leste da Vila Urlândia junto a margem esquerda do arroio Cancela.			
Síntese dos aspectos físicos O canal do arroio Cancela tem profundidade, ao redor de 1,5m. As moradias estão localizadas distantes ao menos 10m do canal. As margens são arenosas e com muito lixo. Processos de inundação que estão associados principalmente pelo represamento do arroio Cancela na foz do arroio Cadena.			
Síntese dos aspectos urbanos ambientais O arroio Cancela está assoreado e com muito lixo.			
Síntese dos aspectos sociais e de vulnerabilidades Predomina uma condição de Vulnerabilidade média, pela distância do canal, moradias de médio padrão construtivo e ruas com pavimento e esgotamento pluvial precário.

ID do Setor	Tipo de Processo	Grau de Risco	Nº de Moradias
Setor 15 – R3	Inundação	Risco alto	17
Recomendações para o plano de contingência e atendimentos de emergência:			
<ul style="list-style-type: none"> - Contato com a Defesa Civil – telefone 24horas; - Estabelecimento de sinalização de orientações gerais - Locais pré-definidos para acolhimento; - Constituição de Núcleo de Defesa Civil (NUDEC).

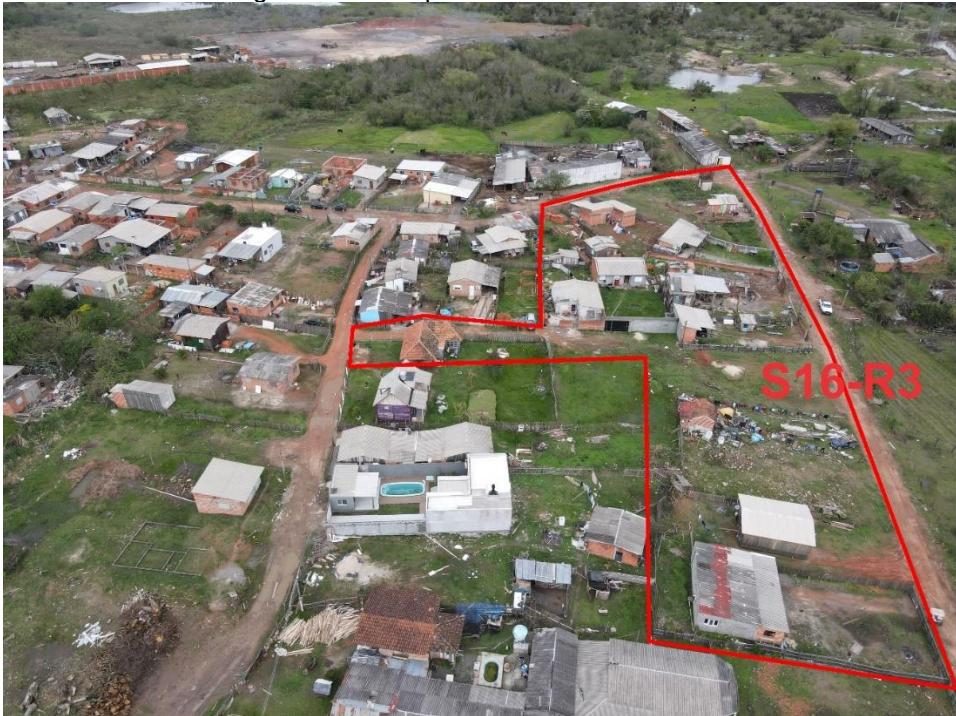
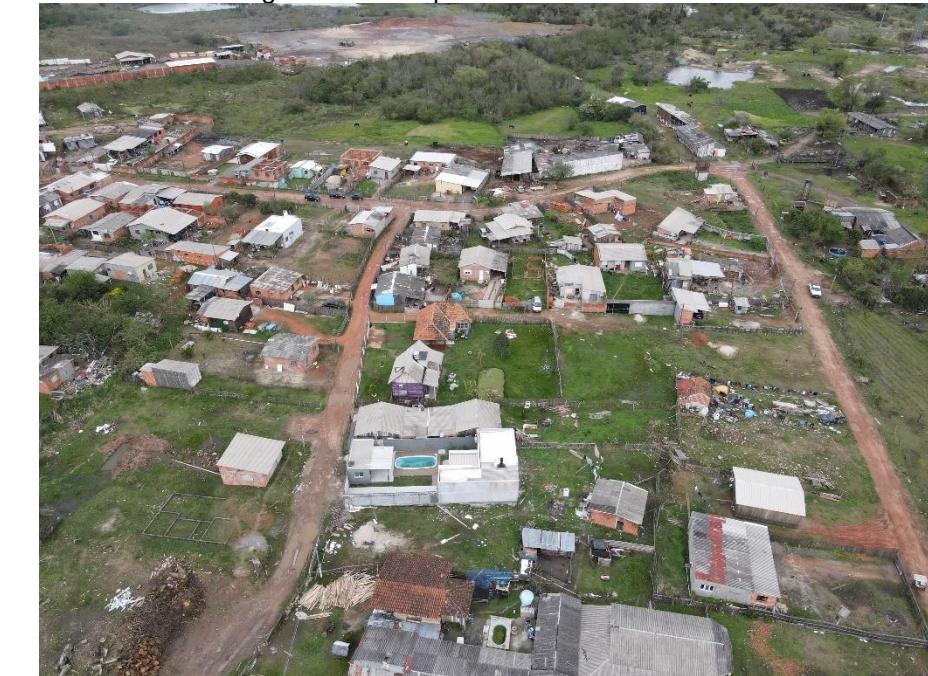
SETOR 16 – Risco Alto – R3 – Inundação/Alagamento

PLANO MUNICIPAL DE REDUÇÃO DE RISCOS			
Tipo: Ficha Geral do Produto 02		Data: junho/2024	
Nome: Setor 16 – R3		Localidade: Vila Urlândia - Santos - Cancela Jusante	
Endereço: Final da rua Travessa Eugênio Mussoi	Latitude: -29,7193533	Longitude: -53,8233965	
Área localizada na Vila Santos próximo ao arroio Cadena.			
Síntese dos aspectos físicos			
A área está próxima ao arroio Cadena, com margens arenosas e com muito lixo. Processo de inundações estão associados principalmente ao represamento do arroio Cadena.			
Síntese dos aspectos urbanos ambientais			
O arroio Cadena está assoreado e com muito lixo em área de curva (meandro).			
Síntese dos aspectos sociais e de vulnerabilidades			
A ocupação é recente (a partir de 2019) não contando com infraestrutura urbana.			
ID do Setor	Tipo de Processo	Grau de Risco	Nº de Moradias
Setor 16 – R3	Inundação	Risco alto	14
Recomendações para o plano de contingência e atendimentos de emergência:

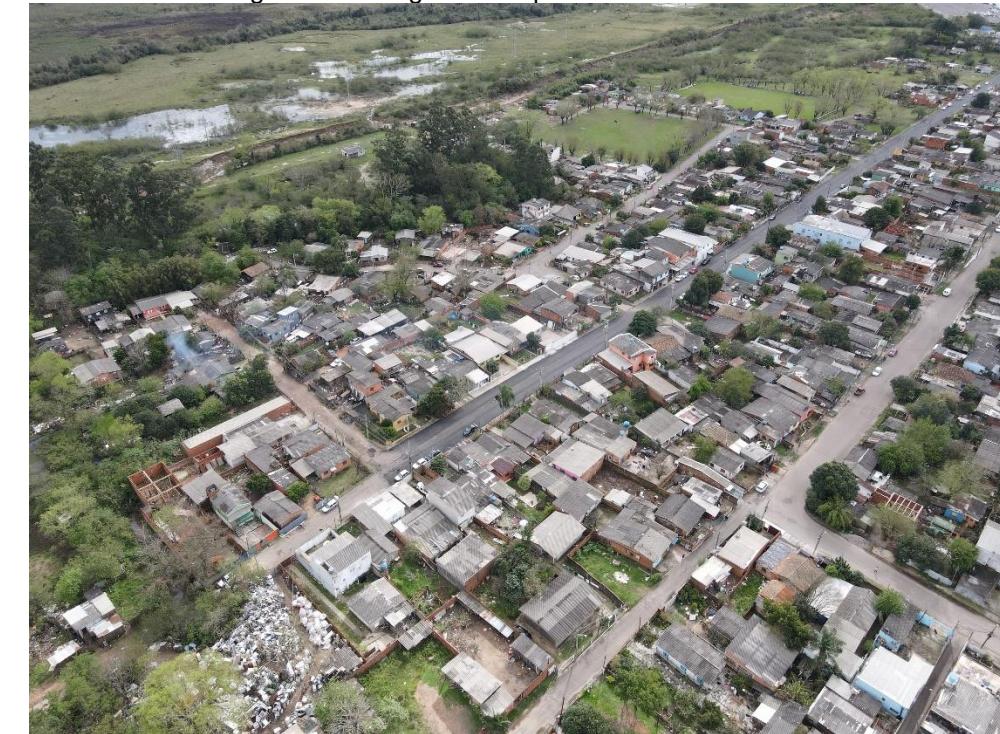
Figura 80. Fotografia obliqua baixa do Setor 17.

PLANO MUNICIPAL DE REDUÇÃO DE RISCOS			
Tipo: Ficha Geral do Produto 02		Data: junho/2024	
Nome: Setor 17 – R3		Localidade: Vila Urlândia – arroio Cadena	
Endereço: Entre a rua Alfredo Viana e o arroio Cadena	Latitude: -29,7158537	Longitude: -53,8261950	
Área representada pela Vila Urlândia, localizada na região administrativa Sul da cidade de Santa Maria, no Bairro Urlândia.			
Síntese dos aspectos físicos			
Planície do arroio Cadena com banhados associados ao seu antigo curso. Em eventos de cheia recebe a água do canal retilinizado e transborda.			
Síntese dos aspectos urbanos ambientais			
Área afetada por depósitos de lixo e entulhos. Retilinização do canal do Cadena e manutenção de banhados.			
Síntese dos aspectos sociais e de vulnerabilidades			
Condições de vulnerabilidade média ocorrem onde as ruas não são pavimentadas e o esgotamento pluvial é precário. Apresentam melhor padrão construtivo com casas de alvenaria com algum acabamento e conservação.

ID do Setor	Tipo de Processo	Grau de Risco	Nº de Moradias
Setor 17-R3	Inundação	Risco alto	39
Recomendações para o plano de contingência e atendimentos de emergência:			
<ul style="list-style-type: none"> - Congelamento da expansão próximo ao arroio Cadena. - Contato com a Defesa Civil – telefone 24horas; - Estabelecimento de sinalização de orientações gerais - Locais pré-definidos para acolhimento; - Constituição de Núcleo de Defesa Civil (NUDEC).

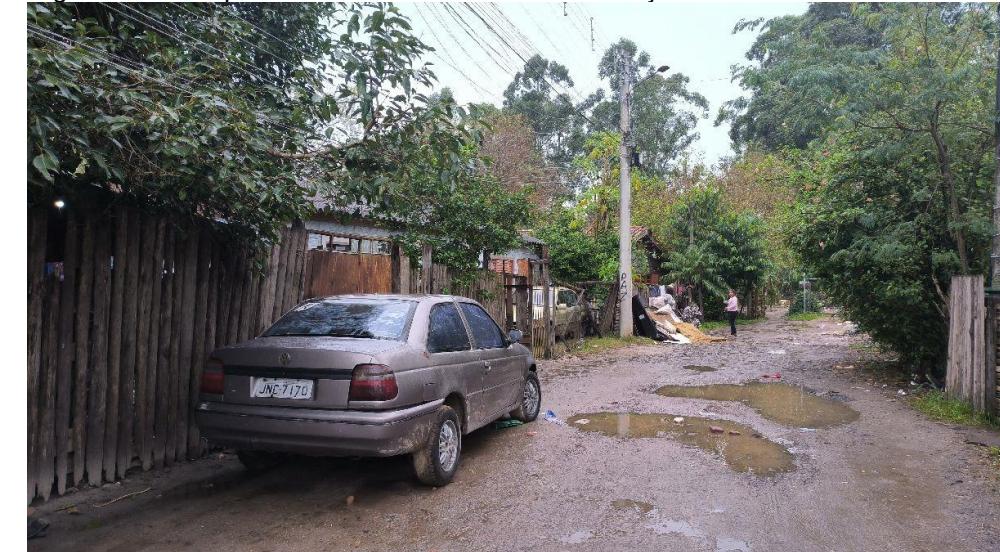
Figura 81. Vista parcial do Setor 17. Área de inundação com alta vulnerabilidade.

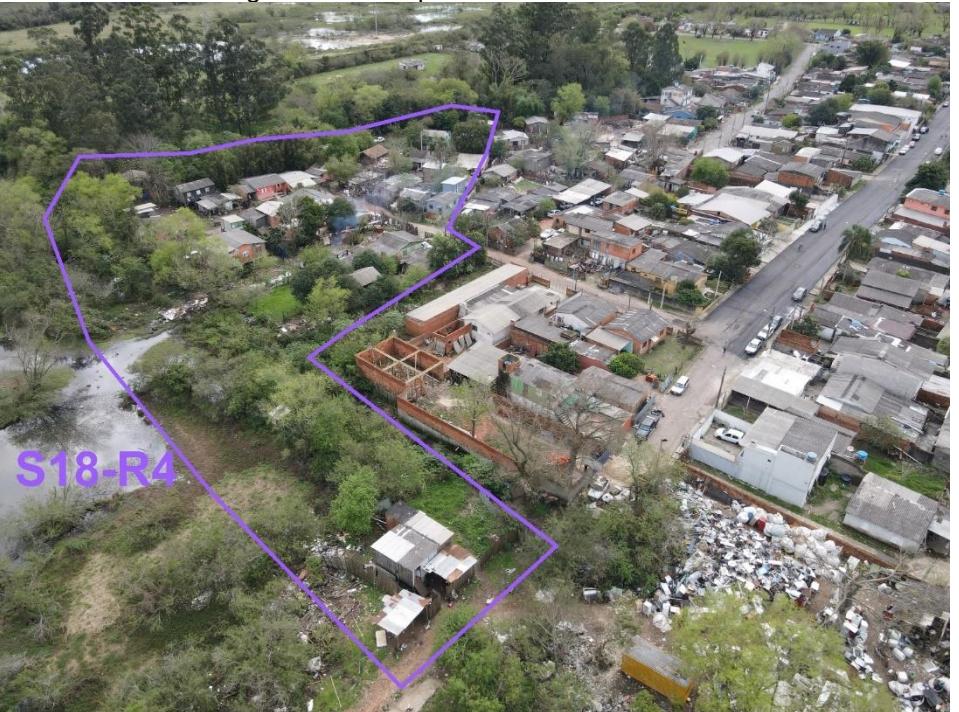
Figura 82. Vista panorâmica do Setor 18.

PLANO MUNICIPAL DE REDUÇÃO DE RISCOS			
Tipo: Ficha Geral do Produto 02		Data: junho/2024	
Nome: Setor 18 – R4		Localidade: Vila Urlândia – arroio Cadena	
Endereço: Beco da rua Alfredo Viana	Latitude: -29,7165637	Longitude: -53,8261362	
Área representada pela Vila Urlândia, localizada na região administrativa Sul da cidade de Santa Maria, no Bairro Urlândia.			
Síntese dos aspectos físicos Planície do arroio Cadena com banhados, influência do canal artificial que drena o bairro gerando alagamentos a montante e transborda na parte final junto a área de antigos barreiros da olaria.			
Síntese dos aspectos urbanos ambientais O canal fechado de drenagem, desaguando em barreiros da antiga olaria.			
Síntese dos aspectos sociais e de vulnerabilidades Condições de vulnerabilidade alta ocorrem onde as ruas não são pavimentadas e terrenos são amplos, mas muito alagadiços. As casas são mistas, de madeira e menos comumente de alvenaria, com baixo acabamento.

ID do Setor	Tipo de Processo	Grau de Risco	Nº de Moradias
Setor 18-R4	Inundação	Risco muito alto	31
Recomendações para o plano de contingência e atendimentos de emergência:			
<ul style="list-style-type: none"> - Congelamento da expansão próximo ao arroio Cadena. - Contato com a Defesa Civil – telefone 24horas; - Estabelecimento de sinalização de orientações gerais - Locais pré-definidos para acolhimento; - Constituição de Núcleo de Defesa Civil (NUDEC).

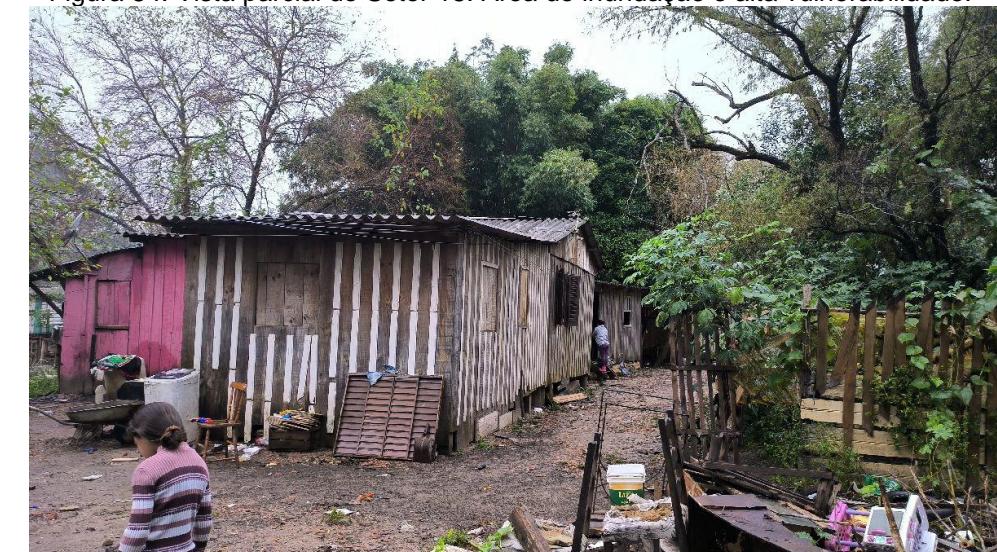
Figura 84. Vista parcial do Setor 18. Área de inundação e alta vulnerabilidade.

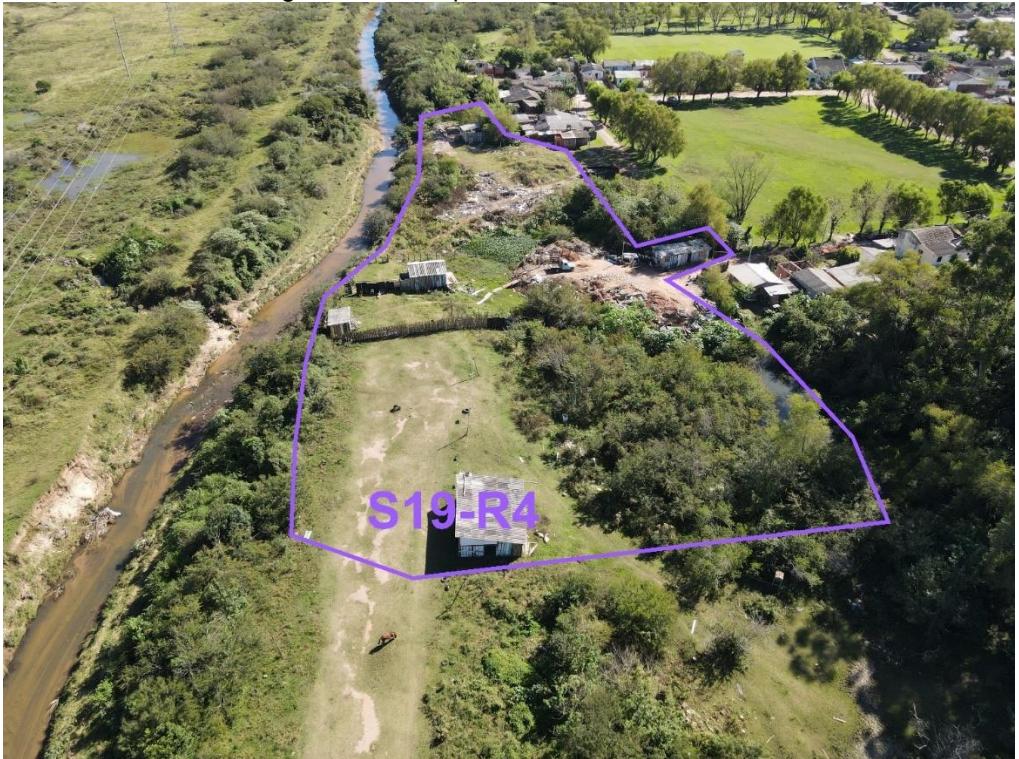
Figura 85. Vista panorâmica do Setor 19.

PLANO MUNICIPAL DE REDUÇÃO DE RISCOS			
Tipo: Ficha Geral do Produto 02		Data: junho/2024	
Nome: Setor 19 - R4		Localidade: Vila Urlândia – arroio Cadena	
Endereço: Entre a rua Alfredo Viana e o arroio Cadena	Latitude: -29,7150202	Longitude: -53,8278593	
Área representada pela Vila Urlândia, localizada na região administrativa Sul da cidade de Santa Maria, no Bairro Urlândia.			
Síntese dos aspectos físicos			
Planície do arroio Cadena entre o canal retilinizado e o antigo canal com banhados.			
Síntese dos aspectos urbanos ambientais			
Áreas afetadas diretamente pelo Cadena e, especialmente, associadas ao antigo curso do arroio.			
Síntese dos aspectos sociais e de vulnerabilidades			
Condições de vulnerabilidade alta de ocupação recentes construídas com material reciclado.			
ID do Setor	Tipo de Processo	Grau de Risco	Nº de Moradias
Setor 19-R4	Inundação	Risco muito alto	05
Recomendações para o plano de contingência e atendimentos de emergência:

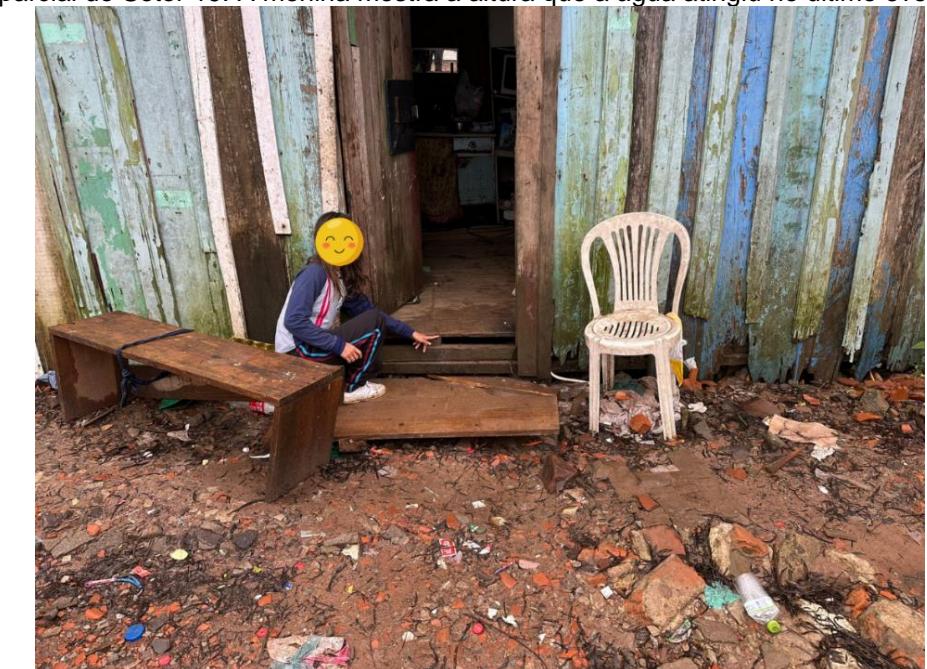
Figura 87. Vista parcial do Setor 19. A menina mostra a altura que a água atingiu no último evento de inundação.

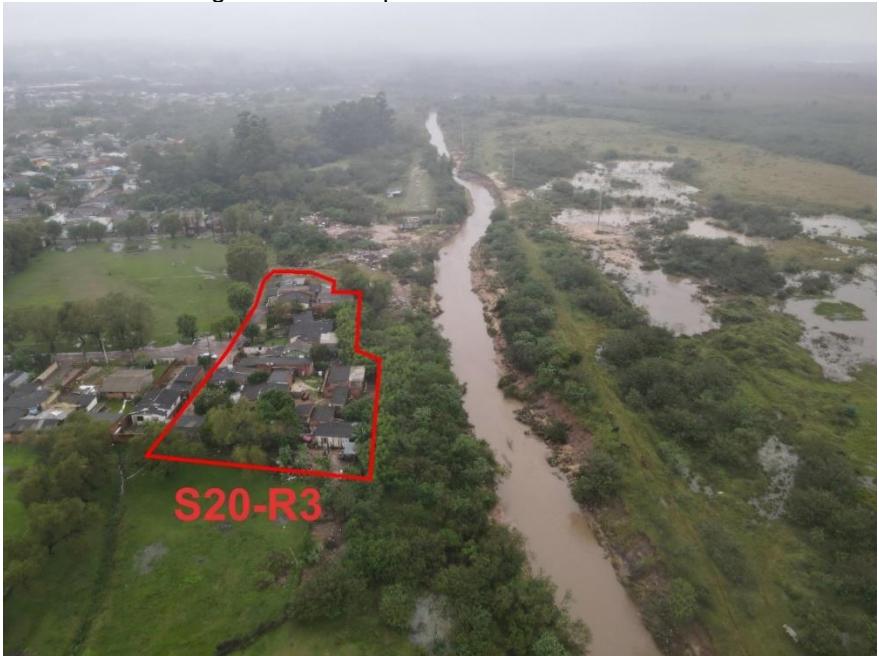
Figura 88. Vista panorâmica do Setor 20.

PLANO MUNICIPAL DE REDUÇÃO DE RISCOS			
Tipo: Ficha Geral do Produto 02		Data: junho/2024	
Nome: Setor 20 - R3		Localidade: Vila Urlândia – arroio Cadena	
Endereço: rua junto ao campo de futebol	Latitude: -29,7139965	Longitude: -53,8282498	
Área representada pela Vila Urlândia, localizada na região administrativa Sul da cidade de Santa Maria, no Bairro Urlândia.			
Síntese dos aspectos físicos Planície do arroio Cadena com banhados associados ao antigo curso de arroio.			
Síntese dos aspectos urbanos ambientais Áreas afetadas diretamente pelo Cadena e, especialmente, associadas ao antigo curso do arroio, modificado durante a retilinização que, em eventos de cheia, recebe a água do canal retilinizado e transborda.			
Síntese dos aspectos sociais e de vulnerabilidades Moradias em condições de vulnerabilidade média localizadas na parte mais próxima da ocupação ordenada, ao redor de um campo de futebol. Apresentam melhor padrão construtivo, de casas de alvenaria com algum acabamento e conservação.

ID do Setor	Tipo de Processo	Grau de Risco	Nº de Moradias
Setor 20-R3	Inundação	Risco alto	17
Recomendações para o plano de contingência e atendimentos de emergência:			
<ul style="list-style-type: none"> - Congelamento da expansão próxima ao arroio Cadena. - Contato com a Defesa Civil – telefone 24horas; - Estabelecimento de sinalização de orientações gerais - Locais pré-definidos para acolhimento; - Constituição de Núcleo de Defesa Civil (NUDEC).

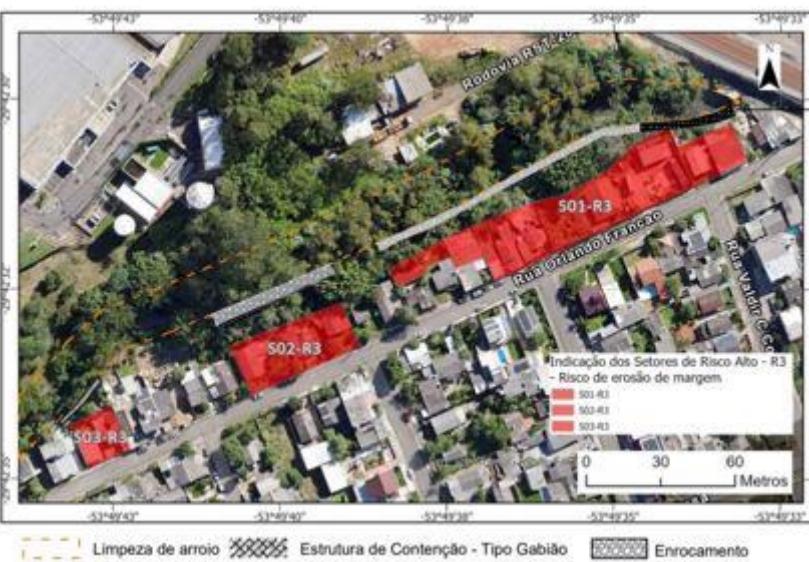
PLANO MUNICIPAL DE REDUÇÃO DE RISCOS – SANTA MARIA	
FICHA GERAL	
Setores: 01/02/03 - R3	Localidade: Urlândia
Referência de acesso: Rua Orlando Fração	Latitude: -29,7087397 Longitude: -53,8265079
Equipe: UFSM	Data da vistoria: Maio/2024
<p>Diagnóstico do setor: Acúmulo de resíduos e entulho na área localizada na parte oeste da Vila Urlândia com as moradias na rua Orlando Fração com fundo para o arroio Sanga do Hospital, no trecho próximo a BR158.</p> <p>Descrição do processo de desassoreamento de arroio: Limpeza do arroio e recuperação da mata ciliar e estabilização de margem.</p>	
Observações:	S01/S02/S03 - Vista dos trechos do arroio Sanga do Hospital

Grau de risco: R3-Alto	Estimativa de n° de edificações no setor: 14
Indicação de intervenção	Custo (Reais)
Desassoreamento de arroio (825 m)	R\$ 9.570,00
Recuperação da mata ciliar (500 m ²)	R\$ 130.000,00
Encargos (Serviços complementares / Projeto / BDI)	R\$ 30.705,40

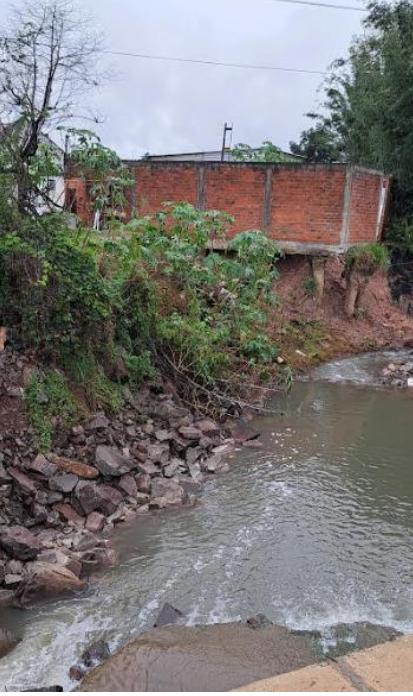
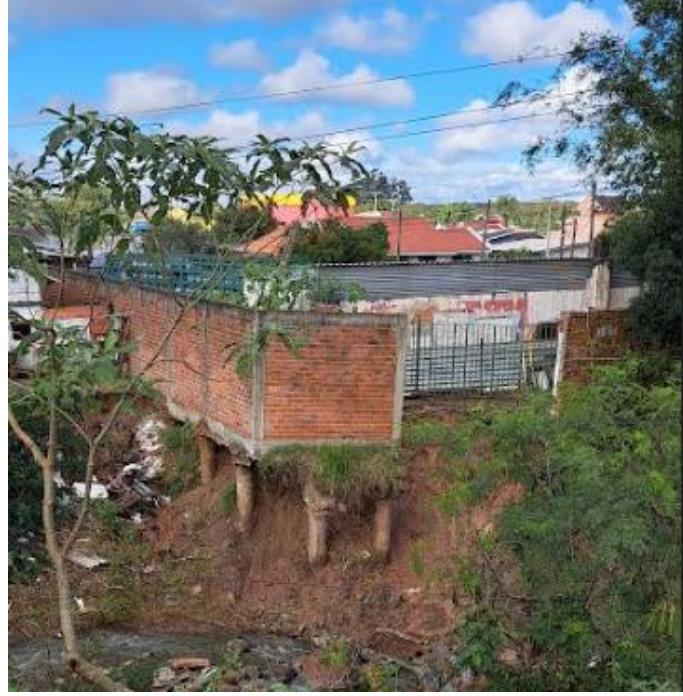
Quadro 25. Ficha do Setor 01

PLANO MUNICIPAL DE REDUÇÃO DE RISCOS – SANTA MARIA				
Setor: S01 – R3	Localidade: Vila Urlândia			
Referência de acesso: Rua Orlando Fração	Latitude: -29,7087397	Longitude: -53,8265079		
Equipe: UFSM	Data da vistoria: Maio/2024			
<p>Diagnóstico do setor: Essa área está localizada na parte oeste da Vila Urlândia com as moradias na rua Orlando Fração com fundo para o arroio Sanga do Hospital, no trecho próximo a BR158.</p>				
<p>Descrição do processo de Instabilização: Erosão de margem potencializado pela galeria de drenagem da rodovia</p>				
<p>Observações: -Remoção de parte da estrutura e recomposição de margem. S01 - Vista do talude com processo erosivo e fundação de residência com estacas expostas</p>

Grau de risco: R3-Alto	Estimativa de n° de edificações no setor: 9			
Indicação de intervenção	Custo (Reais)			
Muro de gabião caixa (300 m ³)	R\$ 238.371,00			
Remoção de parte de casa (50 m ²)	R\$ 1.250,00

- Escavação mecânica para acerto de talude – escavadeira mecânica (1000 m ³) - Enrocamento vegetado / reconformação da Margem (500 m ²)	R\$ 8.540,00 R\$ 50.000,00			
Encargos (Serviços complementares / Projeto / BDI)	R\$ 65.595,42			
Total	R\$ 363.756,42

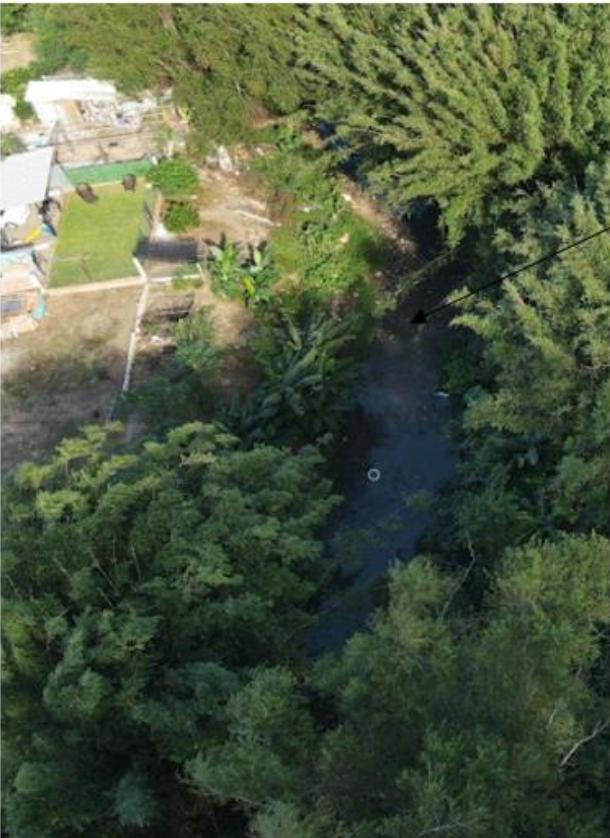
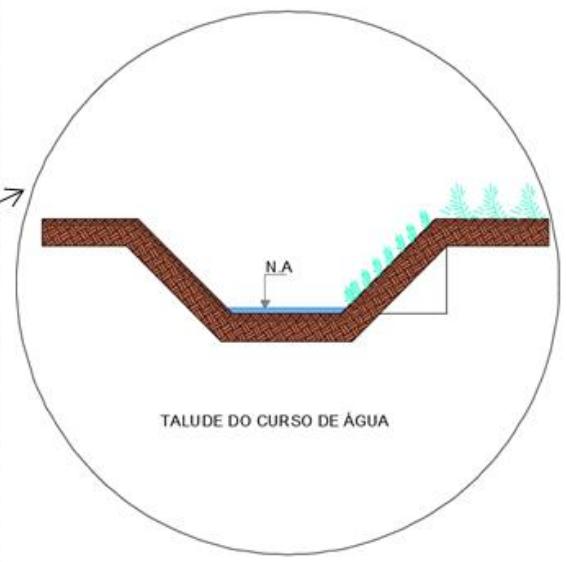
Quadro 26. Ficha do Setor 02

PLANO MUNICIPAL DE REDUÇÃO DE RISCOS – SANTA MARIA – FICHA DO SETOR				
Setor: S02 - R3	Localidade: Vila Urlândia			
Referência de acesso: Rua Orlando Fração	Latitude: -29,7092404	Longitude: -53,8277223		
Equipe: UFSM	Data da vistoria: Maio/2024			
<p>Diagnóstico do setor: Erosão de margem na área localizada na parte oeste da Vila Urlândia com as moradias na Rua Orlando Fração com fundo para o arroio Sanga do Hospital.</p>				
<p>Descrição do processo de Instabilização: Erosão de margem</p>				
<p>Observações: S02 - Vista das margens do trecho da Sanga do Hospital.</p>

- Escavação mecânica para acerto de talude – escavadeira mecânica (500 m ³)	R\$ 4.270,00			
- Enrocamento vegetado / reconformação da Margem (200 m ²)	R\$ 20.000,00			
Encargos (Serviços complementares / Projeto / BDI)	R\$ 5.339,40			
Total	R\$ 29.609,40

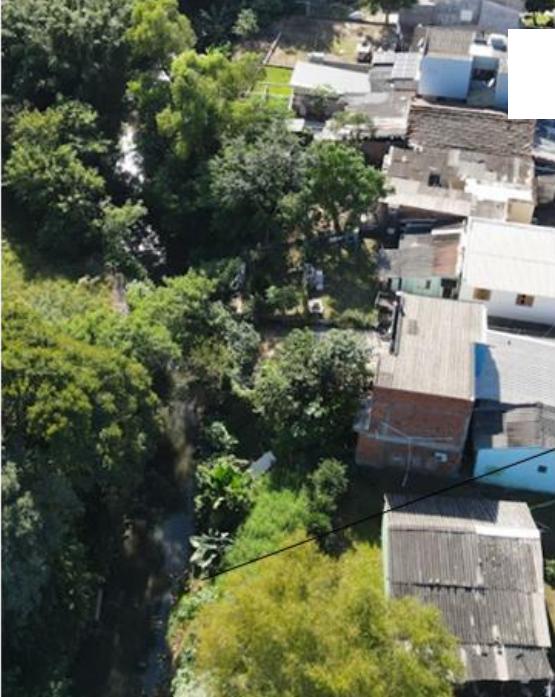
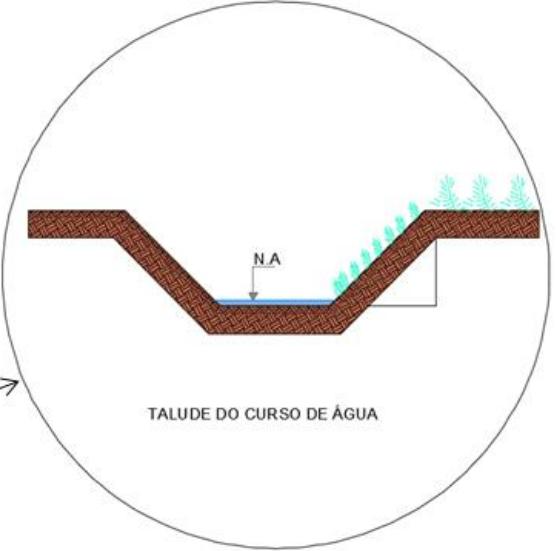
Quadro 27. Ficha do Setor 03.

PLANO MUNICIPAL DE REDUÇÃO DE RISCOS – SANTA MARIA – FICHA DO SETOR				
Setor: S03 - R3	Localidade: Vila Urlândia			
Referência de acesso: Rua Orlando Fração	Latitude: -29,7095676	Longitude: -53,8285161		
Equipe: UFSM	Data da vistoria: Maio/2024			
<p>Diagnóstico do setor: Erosão de margem da área localizada na parte oeste da Vila Urlândia junto ao arroio Sanga do Hospital próximo a foz no arroio Cadena. Moradias na rua Orlando Fração com fundo para o arroio Sanga do Hospital</p>				
<p>Descrição do processo de Instabilização: Erosão de margem</p>				
<p>Observações: S03 - Vista do trecho do arroio Sanga do Hospital.</p>

Grau de risco: R3-Alto	Estimativa de n° de edificações no setor: 2			
Indicação de intervenção	Custo (Reais)			
<ul style="list-style-type: none"> - Escavação mecânica para acerto de talude – escavadeira mecânica (250 m³) - Enrocamento vegetado / reconformação da Margem (100 m²) 	R\$ 2.135,00 R\$ 10.000,00

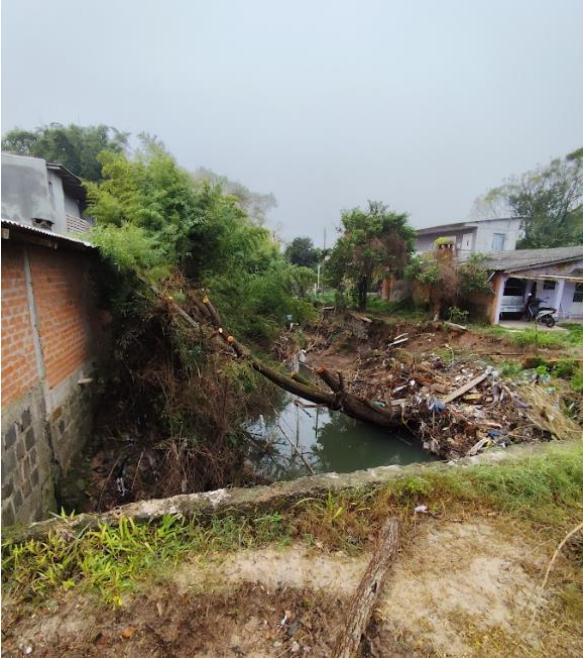
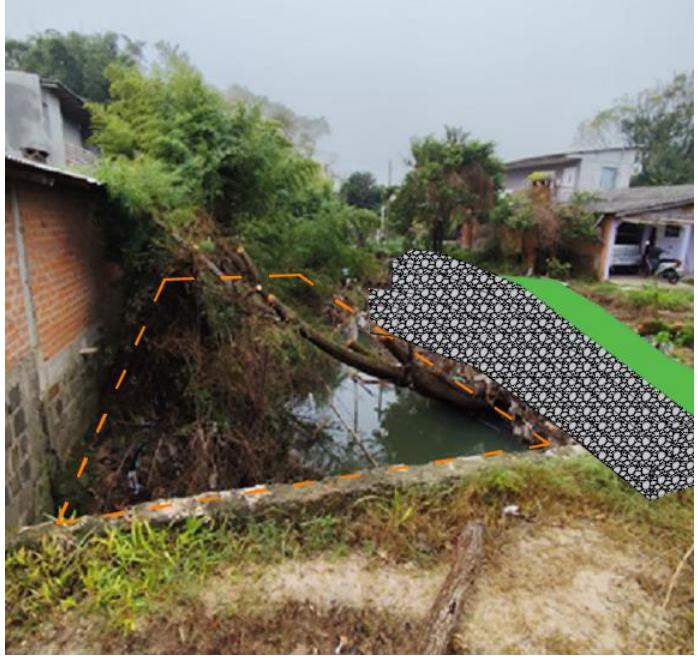
Quadro 32. Ficha do Setor 06.

Setor: S06 - R3	Localidade: Vila Urlândia e Santos			
Referência de acesso: Passagem na Rua São Carlos	Latitude: -29,7170920	Longitude: -53,8216885		
Equipe: UFSM	Data da vistoria: Maio/2024			
Diagnóstico do setor: Área representada no contato da parte leste da Vila Urlândia e parte oeste da Vila Santos, junto ao arroio Cancela, localizado na margem esquerda e direita na passagem da Rua São Carlos.				
Descrição do processo de Instabilização: Erosão de margem com ruptura de estrutura de contenção				
<p>Observações: S06 - Vista dos entulhos no arroio e erosão da margem direita (local: Ponte na Rua São Carlos).</p>

Grau de risco: R3 - Alto	Estimativa de nº de edificações no setor: 3			
Indicação de intervenção	Custo (Reais)			
Encontro de ponte – Rua São Carlos - Muro de gabião caixa (400 m ³)	R\$ 394.740,00

- Escavação mecânica para acerto de talude – escavadeira mecânica (560 m ³)	R\$ 3.248,00			
- Enrocamento vegetado / reconformação da Margem (280 m ²)	R\$ 28.000,00			
Desassoreamento de arroio (300 m ³)	R\$ 1.800,00			
Encargos (Serviços complementares / Projeto / BDI)	R\$ 94.113,36			
Total	R\$ 521.901,36
