PLANO MUNICIPAL DE REDUÇÃO DE RISCOS - PMRR

RELATÓRIO 02 MAPEAMENTO DO RISCO Volume 1 Bairro Urlândia Vilas Urlândia e Santos

UNIVERSIDADE FEDERAL
DE SANTA MARIA
Município de Santa Maria/RS

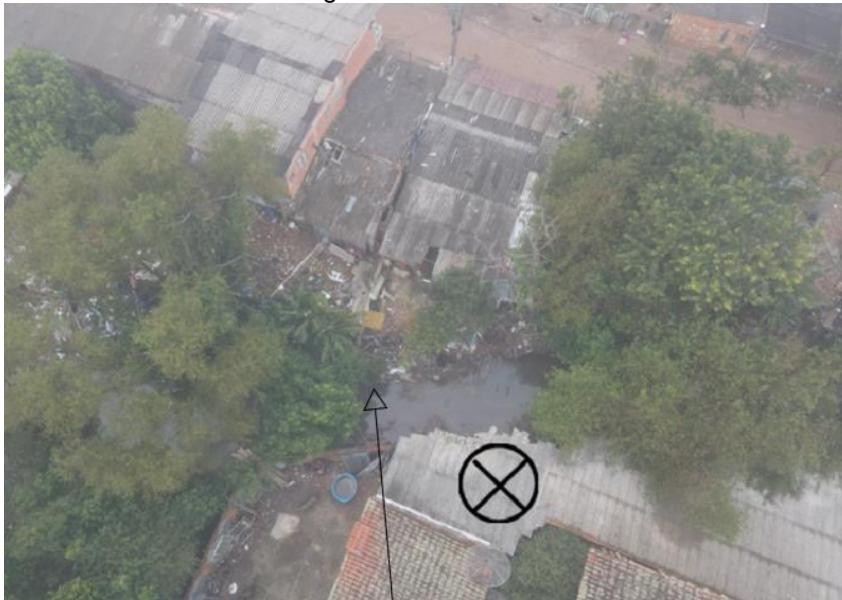
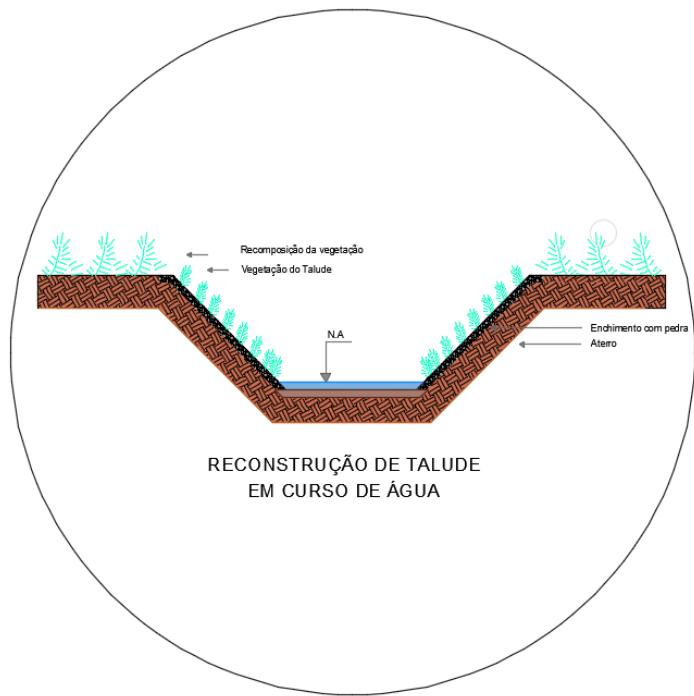
Quadro 33. Ficha do Setor 07.

Setor: S07 - R3	Localidade: Vila Urlândia			
Referência de acesso: Passagem na rua Agostinho Scolari, margem direita	Latitude: -29,7165372	Longitude: -53,8200776		
Equipe: UFSM	Data da vistoria: Maio/2024			
Diagnóstico do setor: Erosão de margem na área representada na passagem da Rua Agostinho Scolari no arroio Cancela, na sua margem direita.				
Descrição do processo de Instabilização: Inundação e alagamento e Erosão de margem				
<p>Observações: Setor (S07) - Vista do trecho com erosão de margem no arroio Cancela.</p>

Grau de risco: S07 - R3 - Alto	Estimativa de nº de edificações no setor: 3
Indicação de intervenção	Custo (Reais)
Encontro de ponte – Muro de gabião caixa (450 m ³)	R\$ 444.082,50
- Escavação mecânica para acerto de talude – escavadeira mecânica (200 m ³) - Enrocamento vegetado / reconformação da Margem (100 m ²)	R\$ 2.000,00 R\$ 10.000,00
Desassoreamento de arroio (300 m ³)	R\$ 1.800,00
Remoção – 01 casa	R\$ 117.636,60
Encargos (Serviços complementares / Projeto / BDI)	R\$ 126.614,20
Total	R\$ 702.133,30

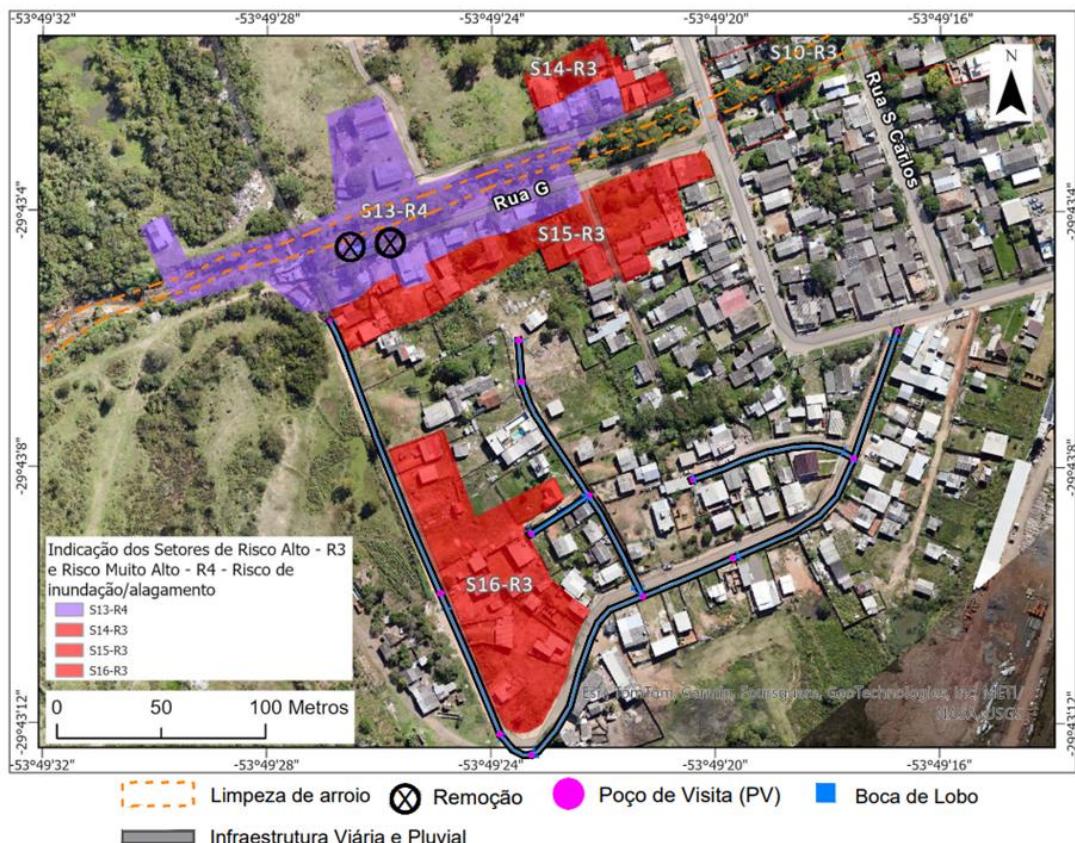
Figura 96. Exemplo das intervenções representadas sobre imagem oblíqua dos setores S13/S14/S15/S16.

Setor (ID)	Grau de Risco	Tipo de processo	Nº Estimado de domicílios	Custo Total das medidas sem reassentamentos (R\$)	Nº de famílias reassentadas	Custo de referência por família reassentada (R\$)	Custo Total com reassentamento (R\$)	Custo total (R\$)	Relação custo total/domicílio		
S 13	R4	Inundação	19	7.110.102,40	2	117.636,60	235.273,2	7.345.375,6	46.197,33		
S14 a S22	R3		140		-						
			159								
CUSTO TOTAL									7.345.375,6		
46.197,33

Grau de risco: R3 - Alto	Estimativa de n° de edificações no setor: 159
Indicação de intervenção	Custo (Reais)
Bacia de Retenção – margem esquerda do Cancela (100x100x2 m): Escavação (20.000 m ³); Geotêxtil (10.000 m ²) Transporte até 30 km (20.000 m ³); Espalhamento Bota Fora (20.000 m ³)	R\$ 586.300,00
Desapropriação da área (10.000 m ²)	R\$ 5.555.000,00
Desassoreamento de arroio (2.235 m ³)	R\$ 13.410,00
Remoção S13 – 02 casas	R\$ 235.273,20
Remoção S19 – 05 casas	R\$ 588.183,00
Encargos (Serviços complementares / Projeto / BDI)	R\$ 131.936,20
Total	R\$ 7.110.102,40

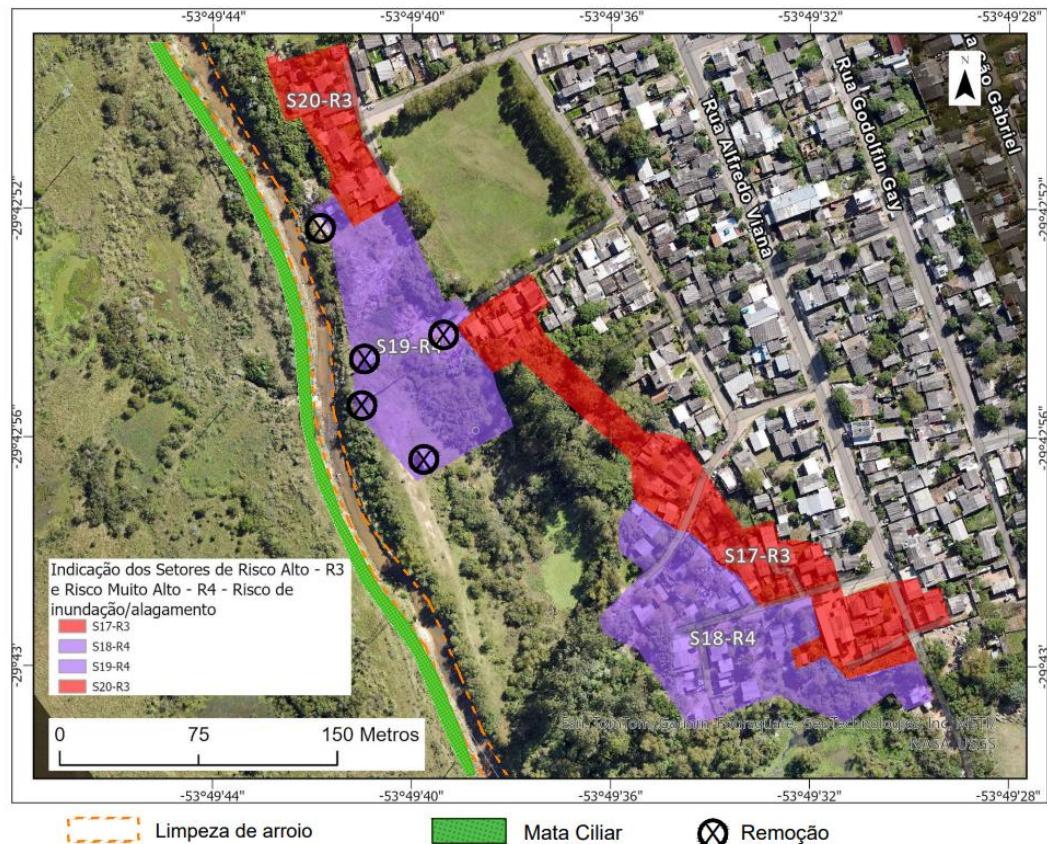
Figura 97. Exemplo das intervenções representadas sobre imagem oblíqua dos setores S17/S18/S19 e S20.

PLANO MUNICIPAL DE REDUÇÃO DE RISCOS – SANTA MARIA – FICHA DO SETOR				
Setores: S13 - R4 S14 a S22 - R3		Localidade: Urlândia - Vila Urlândia – Vila Santos		
Referência de acesso: A jusante da rua Valdir Costa, seguindo a rua G	Latitude: -29,7178793	Longitude: -53,8239239		
Equipe: UFSM	Data da vistoria: Maio/2024			
Diagnóstico do setor: Inundação - arroio Cancela e arroio Cadena				
Descrição do processo: Inundação Bacia de Retenção – margem esquerda do arroio Cancela (100x100x2 m)				
Observações S13 a S22 vista da área indicada para a Bacia de Retenção na margem esquerda do arroio Cancela.

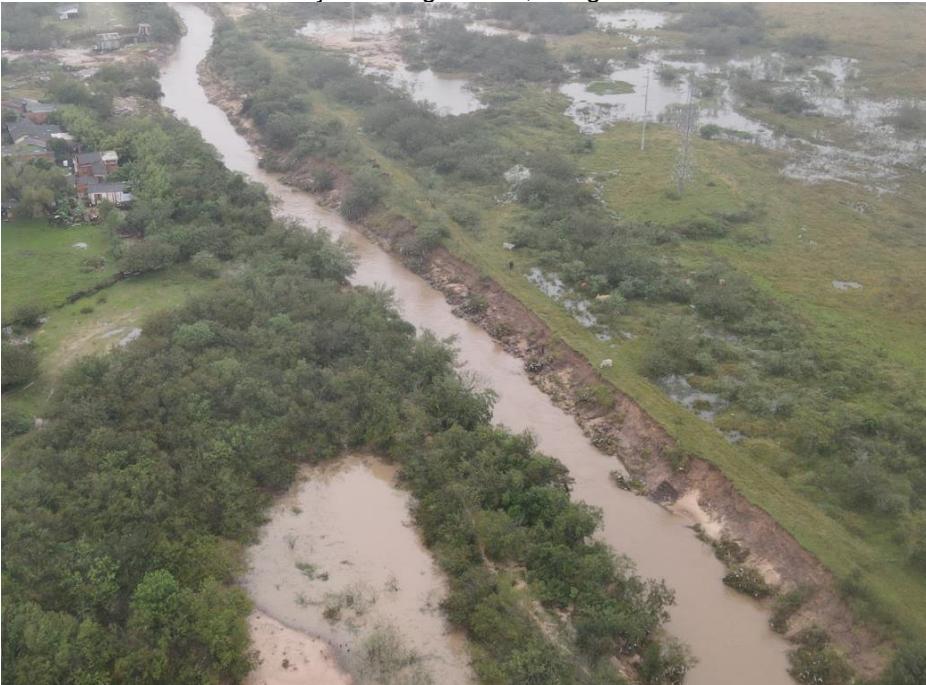
Quadro 40. Melhoria em todas as áreas, mata ciliar no Cadena, estabilização de margens e infraestrutura – microdenegam.

PLANO MUNICIPAL DE REDUÇÃO DE RISCOS – SANTA MARIA		
FICHA GERAL		
Geral - melhorias para as Vilas Urlândia e Santos	Localidade: Urlândia e Santos	Setor: S18 e S19
Referência de acesso: arroio Cadena e jusante do Cancela	Latitude: -29,7165637	Longitude: -53,8261362
Equipe: UFSM	Data da vistoria: Maio/2024	
Diagnóstico do setor: Inundação e alagamento		
Descrição do processo: Inundação/alagamento e erosão de margem		
Observações:	<p>Vista da área Inundação e alagamento, margem no arroio Cadena.</p>

Grau de risco: R4 e R3	Estimativa de nº de edificações no setor:	
Indicação de intervenção	Custo (Reais)	
Recuperação da mata ciliar/faixa de 5 m (14.900 m ²) Incluem a análise e escolha do tipo de técnica a ser usada para situação (parede krainer, banqueta vegetada, solo envelopado, estacaria viva, plantio adensado, plantio em núcleos, biomanta e/ou hidrossemeadura. Incluem as atividades de monitoramento após instalação.	R\$ 3.874.900,00

Parque – Barreiro –Projeto Paisagístico (13.800 m ²)	R\$ 1.000.000,00

Infraestrutura:		
Poço de visita (20 unidades)		R\$ 46.000,00
Boca de lobo (40 unidades)		R\$ 152.000,00
Meio-fio (3.200 m)		R\$ 204.832,00
Calçamento de paralelepípedo (5.740 m ²)		R\$ 713.367,00
Encargos (Serviços complementares / Projeto / BDI)		R\$ 1.318.041,78
Total		R\$ 7.309.140,78
