# PLANO MUNICIPAL DE REDUÇÃO DE RISCOS – PMRR

## RELATÓRIO 2 MAPEAMENTO DO RISCO

Município de Santa Maria/RS

**PLANO MUNICIPAL DE REDUÇÃO DE RISCOS (PMRR)**  
**RELATÓRIO 02**  
**MAPEAMENTO DO RISCO, OFICINA COMUNITÁRIA E INDICAÇÃO DE**  
**INTERVENÇÕES ESTRUTURAIS**  
**Volume 2**  
**Bairro Passo D'Areia-Vila Babilônia**  
**Bairro Noal -Vilas Lidia, Chaminé e Arco-Íris**

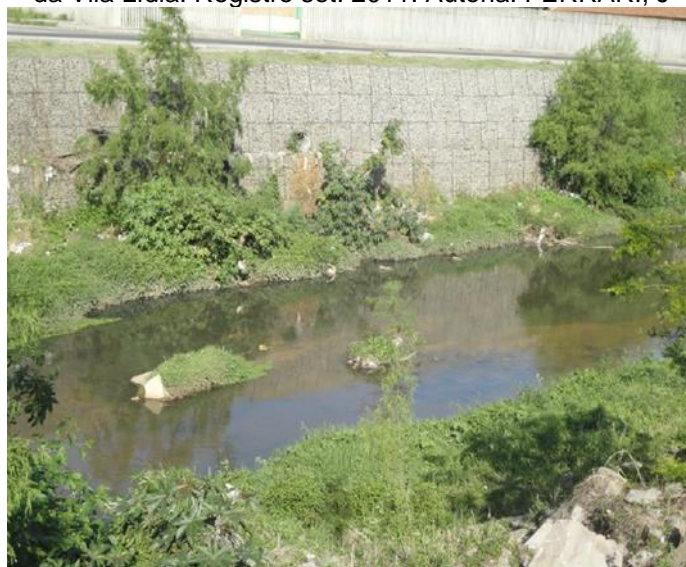
Entretanto, entre 2008 e 2009, as moradias localizadas junto ao arroio Cadena, suscetíveis a processos de erosão e solapamento de margens, foram reassentadas. Como alternativa para recuperação das margens do Cadena e contenção das erosões o projeto abrangeu o uso de gabiões e enrocamento (Figura 05).

Figura 5 – Gabião no arroio Cadena, localizado na Avenida Maestro Roberto Barbosa Ribas, nas proximidades da Vila Lídia. Registro set. 2011. Autoria: FERRARI, J

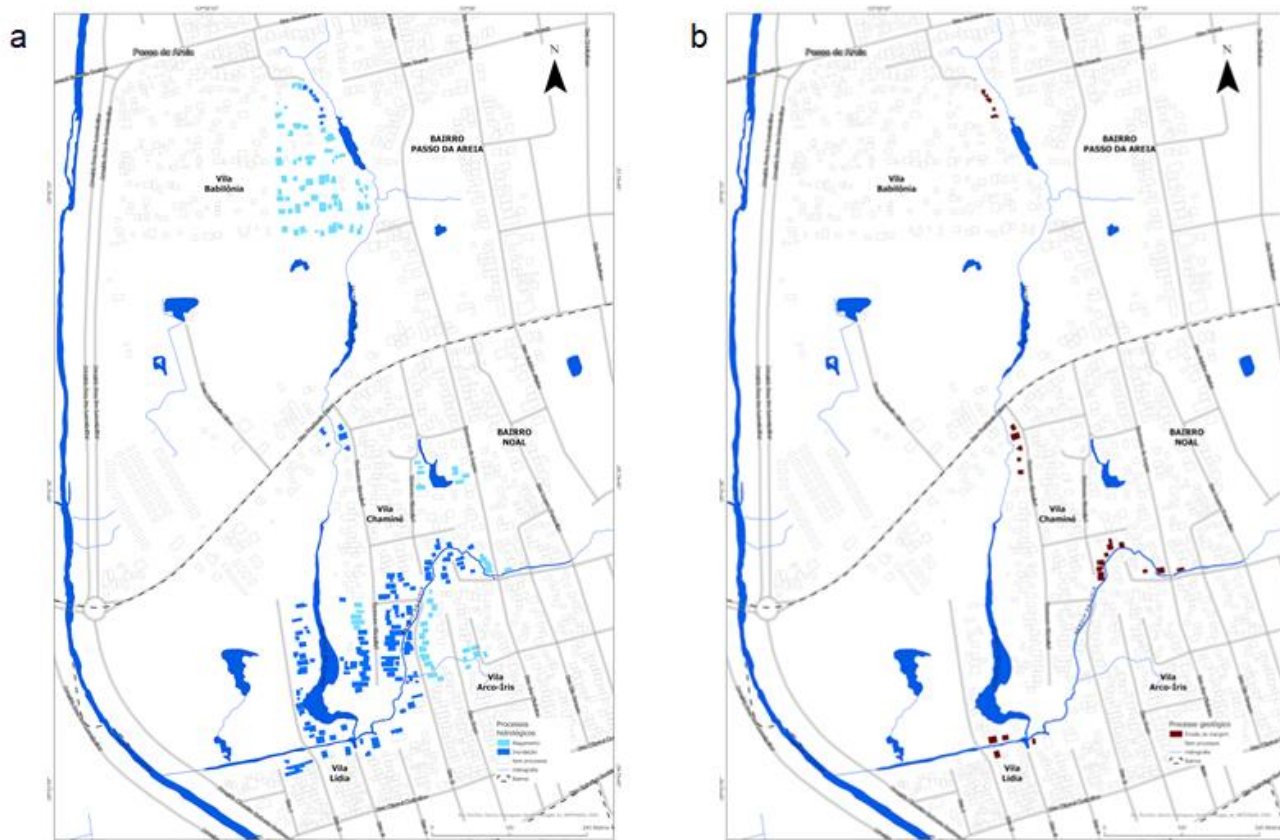
arroio e alagamentos por deficiências de infraestrutura urbana (Figura 06 a). Os processos eológicos de erosão de margem são mais restritos, mas ocorrem em algumas áreas ameaçando moradias (Figura 06 b).

Figura 6 – Processos hidrológicos de alagamento e inundações (a) e erosão de Margem (b) na área.

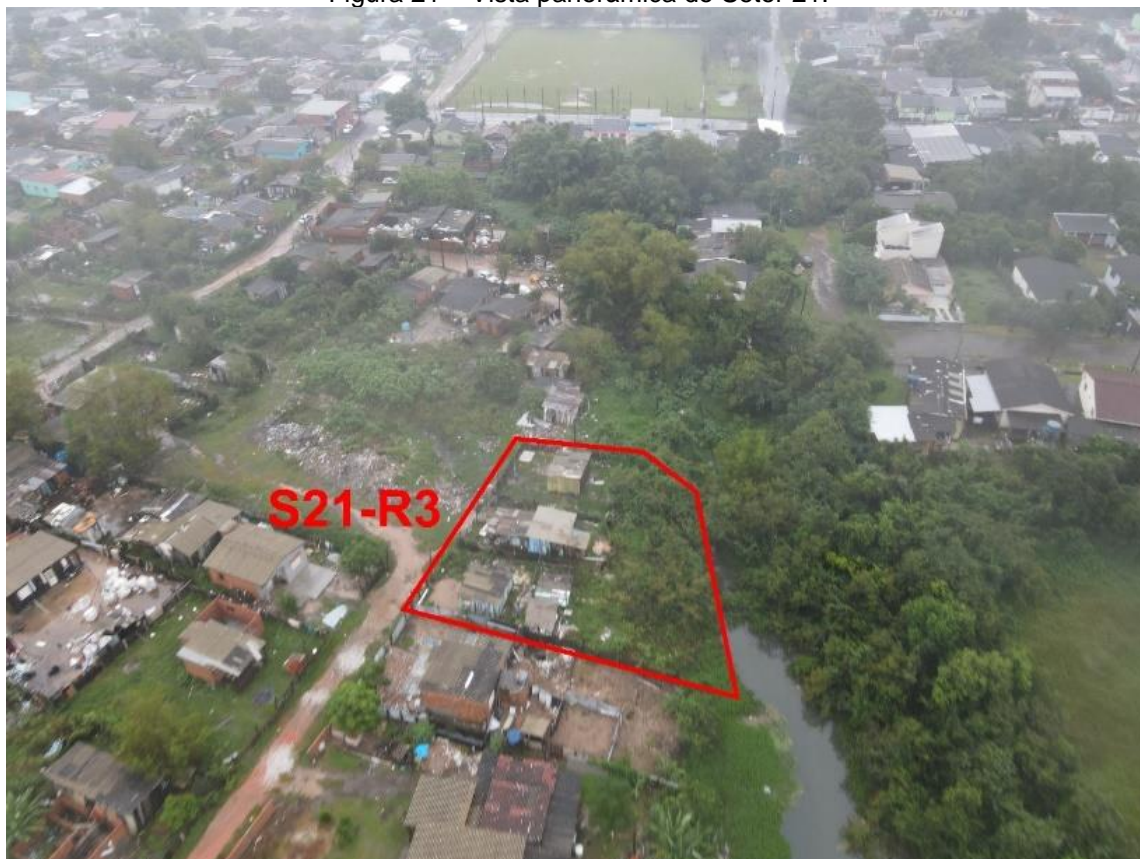
Figura 21 – Vista panorâmica do Setor 21.

## SETOR 21 – Risco Alto – R3 – Erosão de Margem

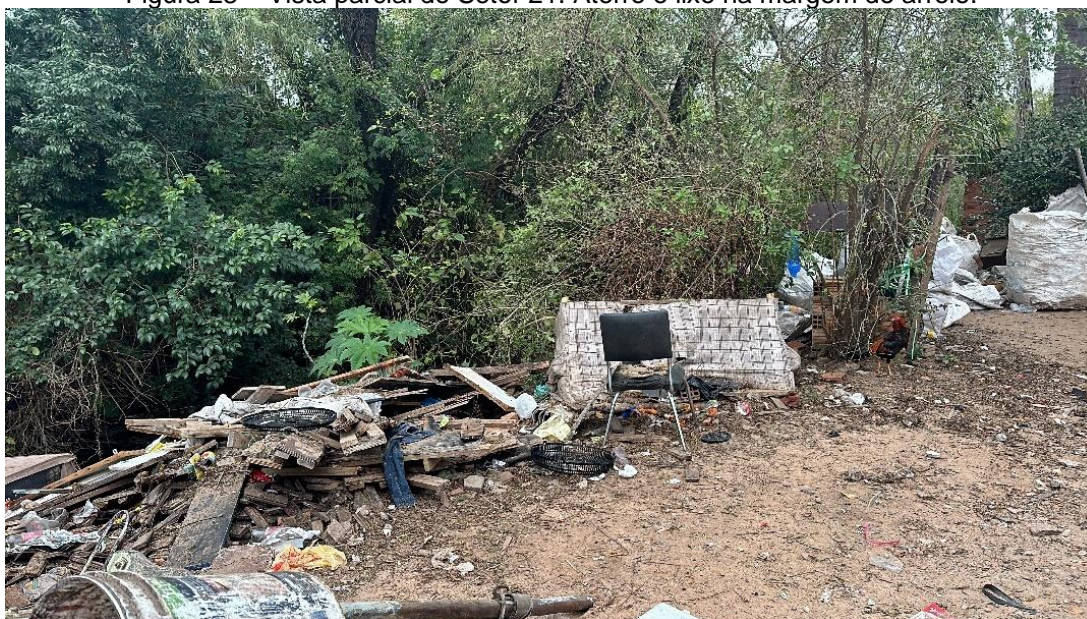
Figura 23 – Vista parcial do Setor 21. Aterro e lixo na margem do arroio.

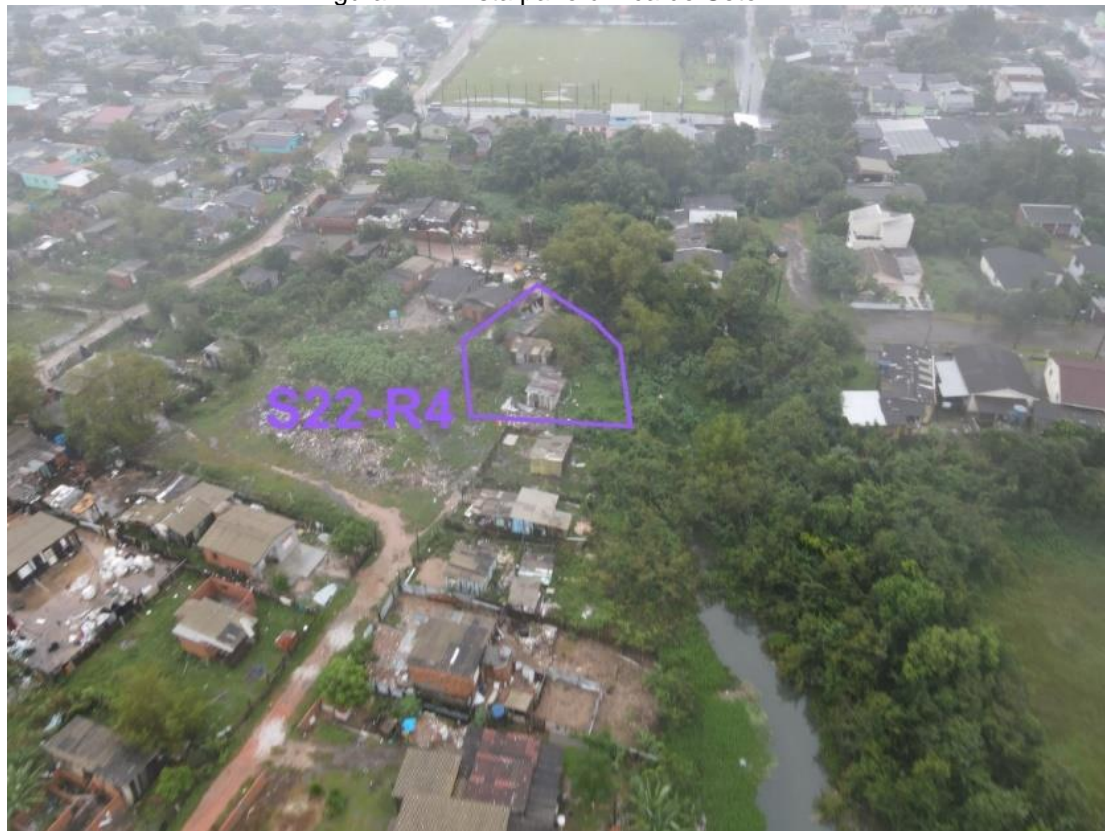
Figura 24 – Vista panorâmica do Setor 22.

## SETOR 22 – Risco Muito Alto – R3 – Erosão de Margem

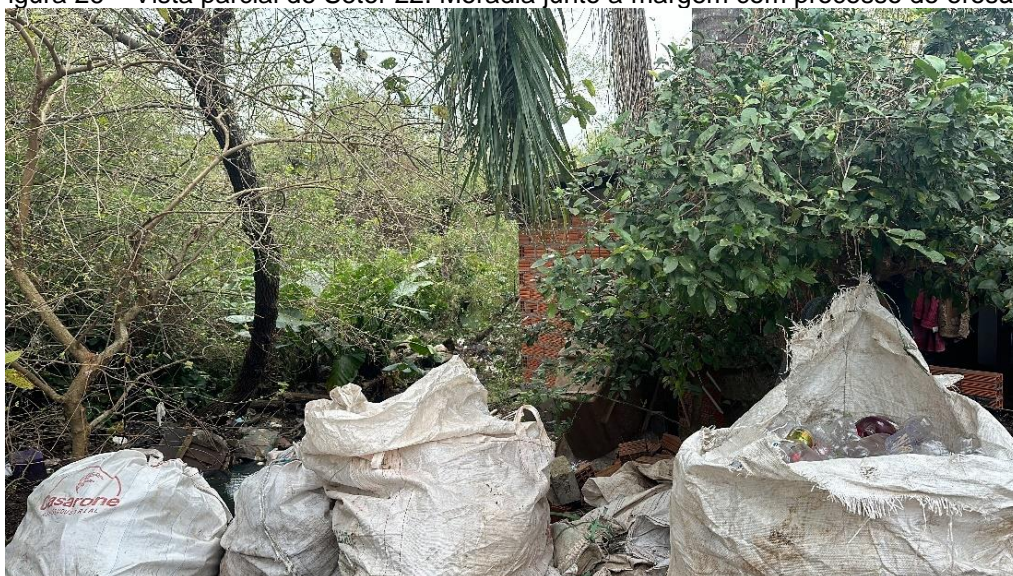
Figura 26 – Vista parcial do Setor 22. Moradia junto a margem com processo de erosão.

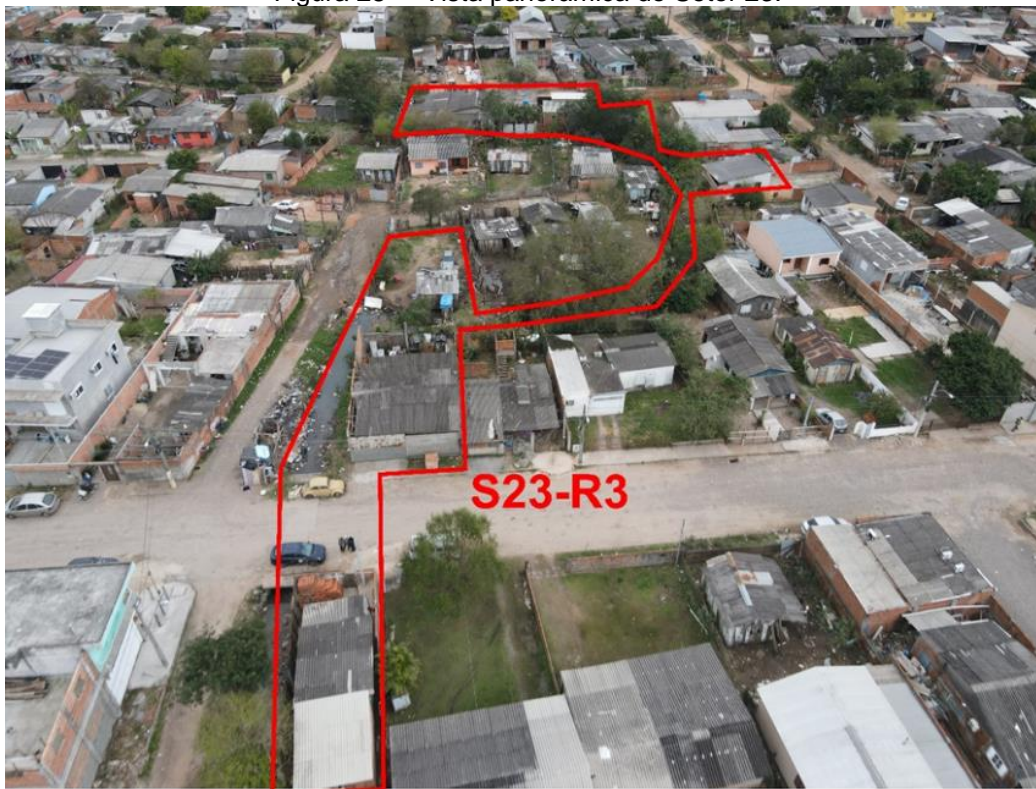
Figura 28 – Vista panorâmica do Setor 23.

| PLANO MUNICIPAL DE REDUÇÃO DE RISCOS | | | |
|--|---|---|---|
| Síntese dos aspectos físicos: O canal de drenagem de segunda ordem está bastante modificado por intervenções antrópicas com partes fechadas e abertas. O Setor está representado em uma curva do arroio com margem de erosão. | | | |
| Síntese dos aspectos sociais e de vulnerabilidades: Ocorrem moradias com vulnerabilidade média na margem direita de erosão, mas predominam no setor a vulnerabilidade alta, especialmente, na parte interna da curva do arroio, caracterizada pela falta de infraestrutura e um padrão construtivo precário. | | | |

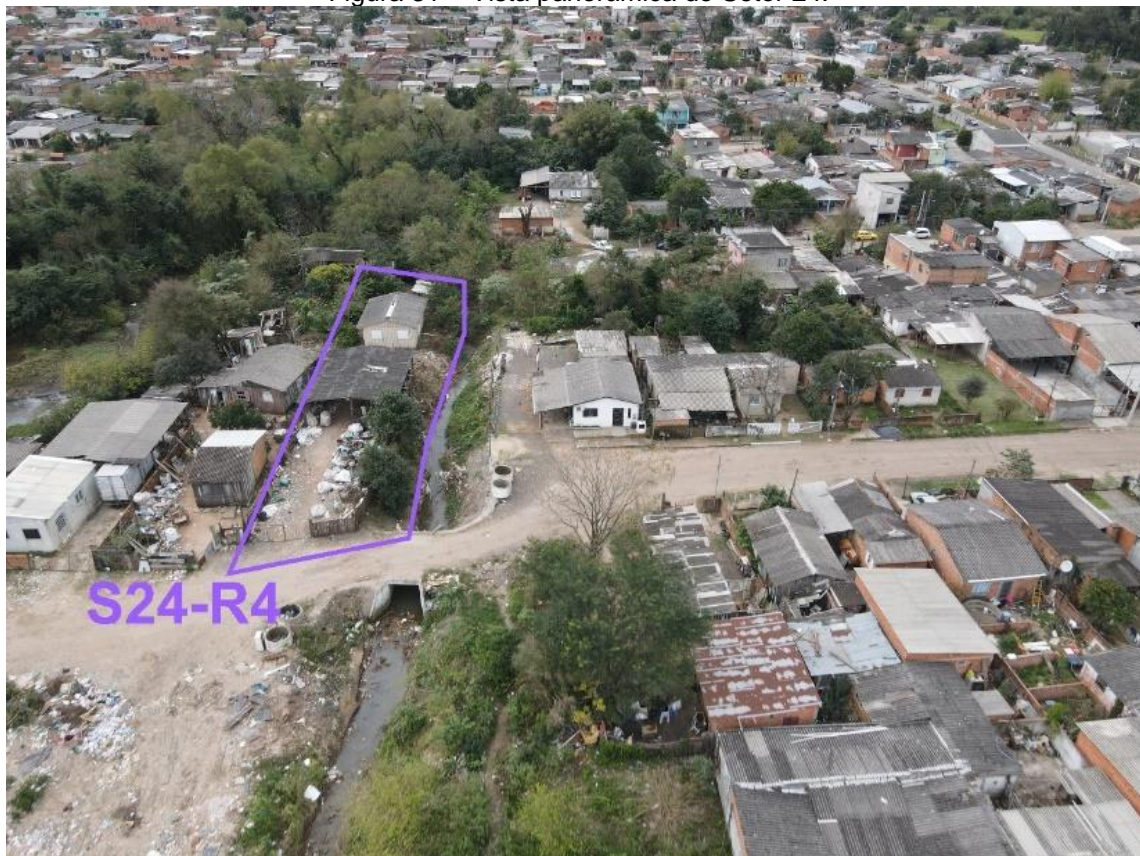
Figura 31 – Vista panorâmica do Setor 24.

| PLANO MUNICIPAL DE REDUÇÃO DE RISCOS | | | |
|--|---|---|---|
| Síntese dos aspectos urbanos ambientais: Áreas afetadas diretamente pelo canal artificial com ocorrência de muito lixo e entulhos na drenagem. Variação do nível do canal depende do fluxo do arroio Cadena. | | | |
| Síntese dos aspectos sociais e de vulnerabilidades: As casas são mistas, de madeira e menos comumente de alvenaria, com baixo acabamento. | | | |

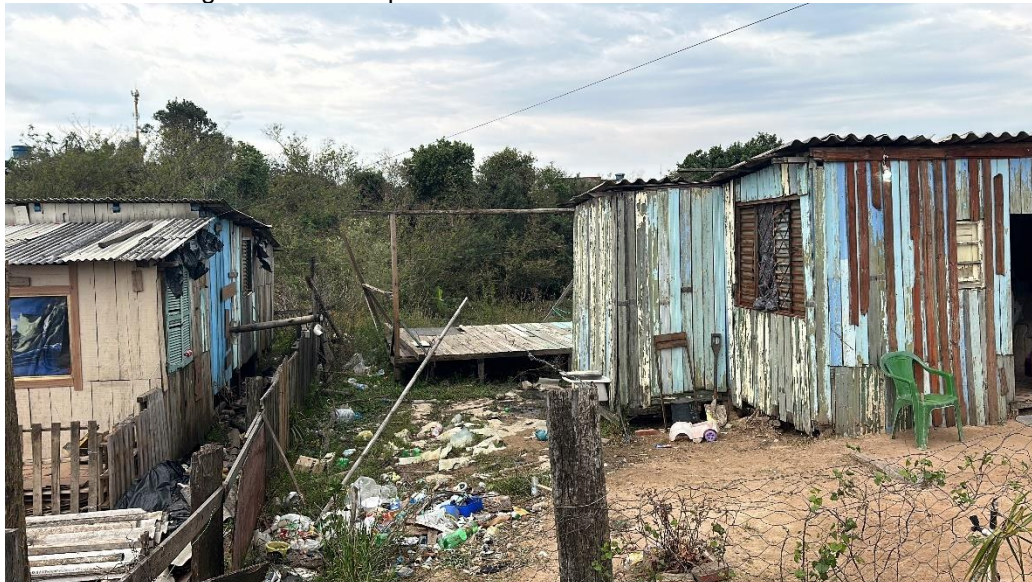
Figura 38 – Vista parcial do Setor 26. Vulnerabilidade alta.

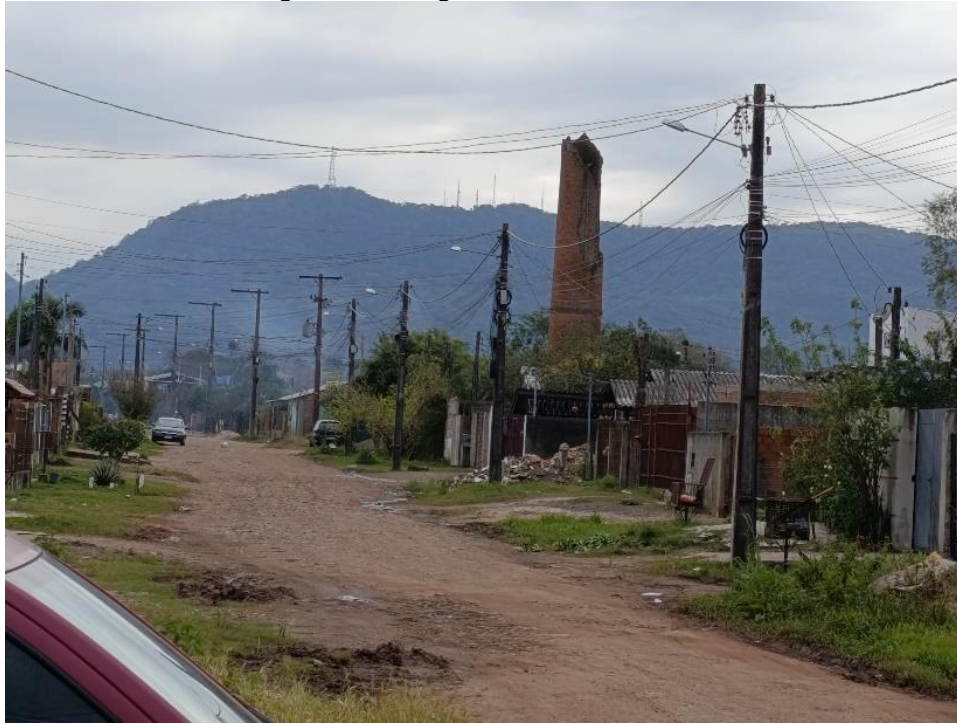
Figura 72 - Imagem da Chaminé.

| PLANO MUNICIPAL DE REDUÇÃO DE RISCOS | | | |
|--|---|---|---|
| <b>Síntese dos aspectos físicos:</b> Chaminé de antiga olaria com aproximadamente 15 m de altura apresentando trincas e rachaduras com comprometimento de parte da estrutura. | | | |

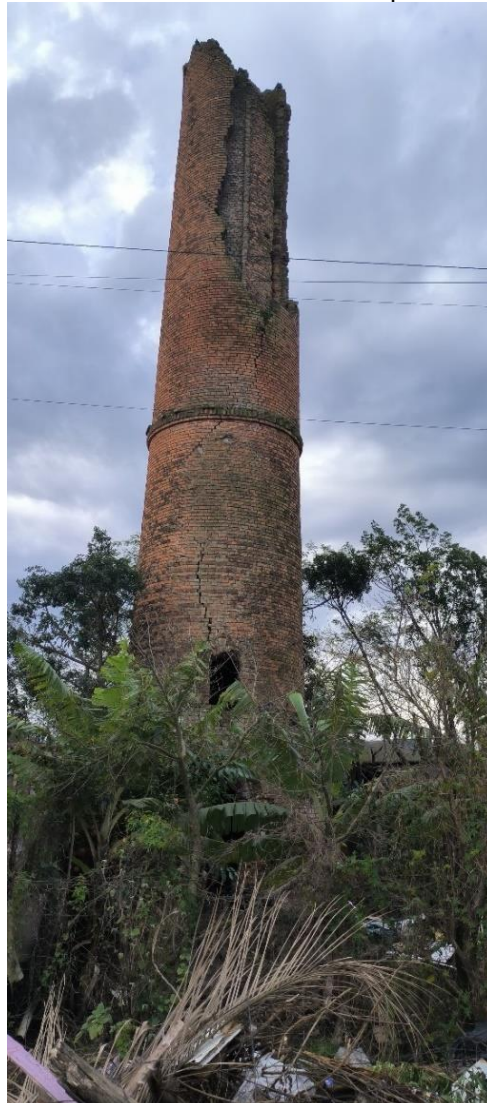
Figura 73 - Detalhe da Chaminé onde se vê o comprometimento da estrutura.

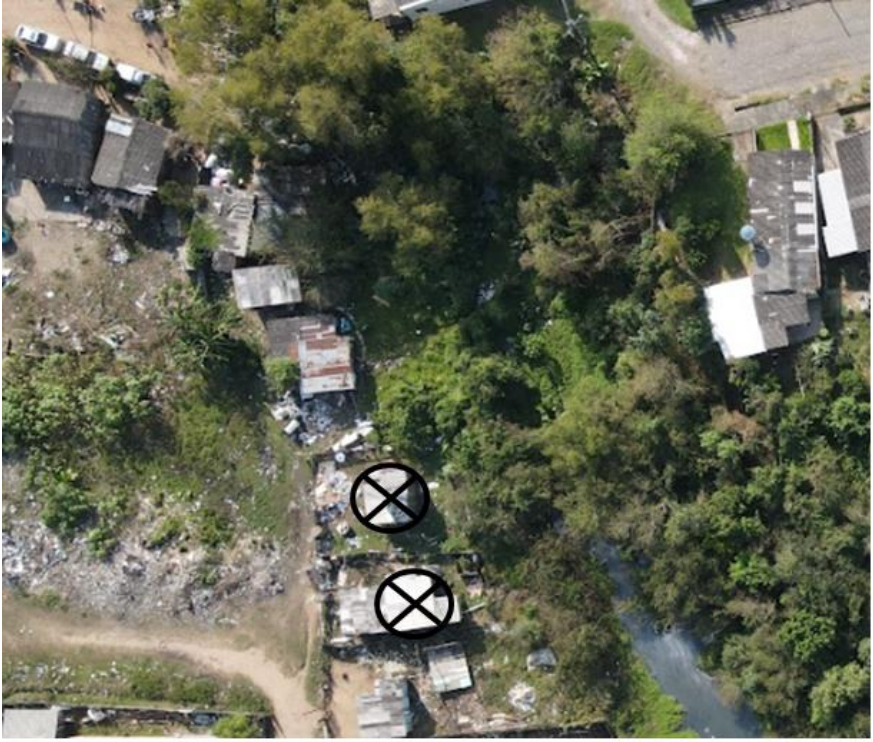
| PLANO MUNICIPAL DE REDUÇÃO DE RISCOS – SANTA MARIA – FICHA DO SETOR | | |
|--|---|---|
| <b>Descrição do processo de Instabilização:</b> Existe uma disposição final dos resíduos sólidos diretamente no arroio. Moradia em uma distância inferior a 3m da margem. A contínua variação do nível do rio é considerada qualitativamente como um dos fatores mais importantes na erosão marginal Erosão de margem. | | |

| PLANO MUNICIPAL DE REDUÇÃO DE RISCOS – SANTA MARIA – FICHA DO SETOR | | |
|--|---|---|
| <b>Observações:</b> Remoção de casas e recomposição de margem. | | |

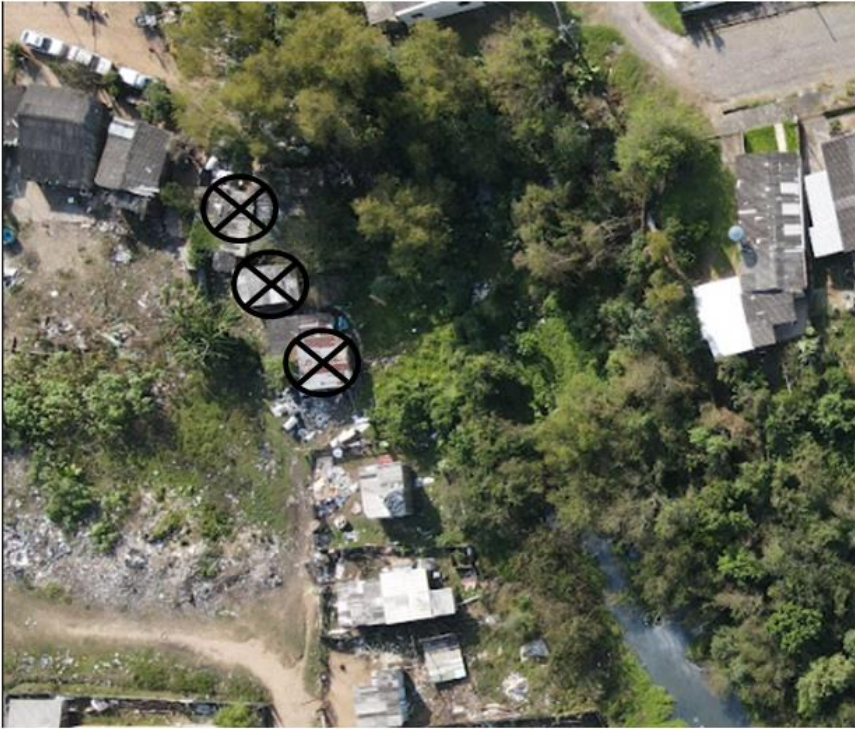
| PLANO MUNICIPAL DE REDUÇÃO DE RISCOS – SANTA MARIA – FICHA DO SETOR | | |
|---|---|---|
| <b>Descrição do processo de Instabilização:</b> As margens arenosas com aterro lançado associado a lixo e uma variação brusca do nível do arroio que é um dos fatores mais importantes na erosão marginal. A vulnerabilidade alta com falta de infraestrutura e moradias de muito baixo padrão construtivo. | | |

| PLANO MUNICIPAL DE REDUÇÃO DE RISCOS – SANTA MARIA – FICHA DO SETOR | | |
|---|---|---|
| <b>Observações:</b> Remoção de casas e recomposição de margem. | | |

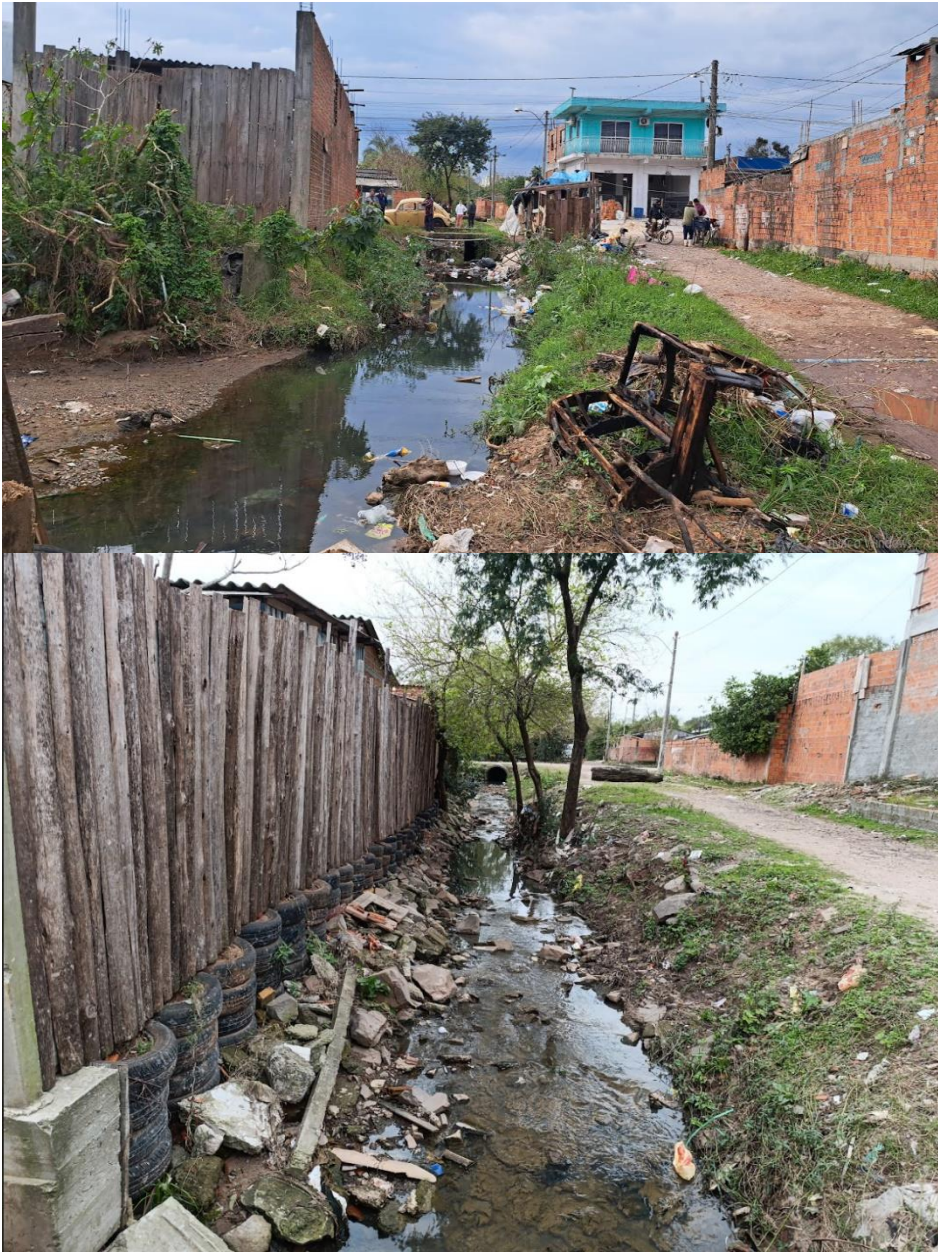
| PLANO MUNICIPAL DE REDUÇÃO DE RISCOS – SANTA MARIA – FICHA DO SETOR | | |
|--|---|---|
| <p><b>Diagnóstico do setor:</b> Área representada pelo trecho superior do arroio Lúcia, na área localizada no final da rua Verde. Arroio bastante modificado por intervenções, com partes fechadas e abertas. Setor em risco apresenta uma curva do arroio com margem erosiva.</p> | | |
| <p><b>Descrição do processo de Instabilização:</b> Moradias de alta vulnerabilidade sujeitas a inundação e erosão de margem.</p> | | |

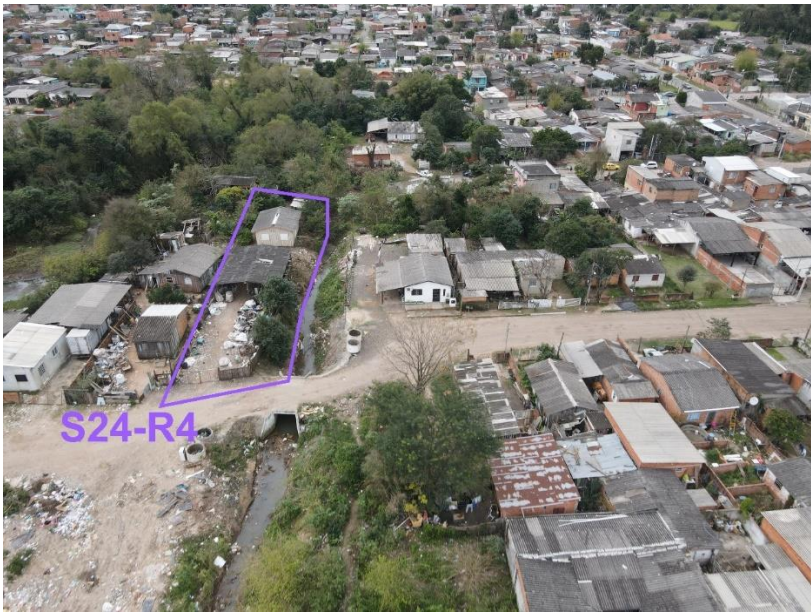
| PLANO MUNICIPAL DE REDUÇÃO DE RISCOS – SANTA MARIA – FICHA DO SETOR | | |
|--|---|--|
| <p><b>Diagnóstico do setor</b> Canal artificial que liga ao arroio Cadena. Áreas afetadas diretamente pelo canal artificial com ocorrência de muito lixo e entulhos na drenagem. Variação do nível do canal depende do fluxo do arroio Cadena.</p> | | |
| <p><b>Descrição do processo de Instabilização:</b> Áreas afetadas diretamente pelo canal artificial com ocorrência de muito lixo e entulhos na drenagem, sem calha suficiente para chuvas elevadas</p> | | |

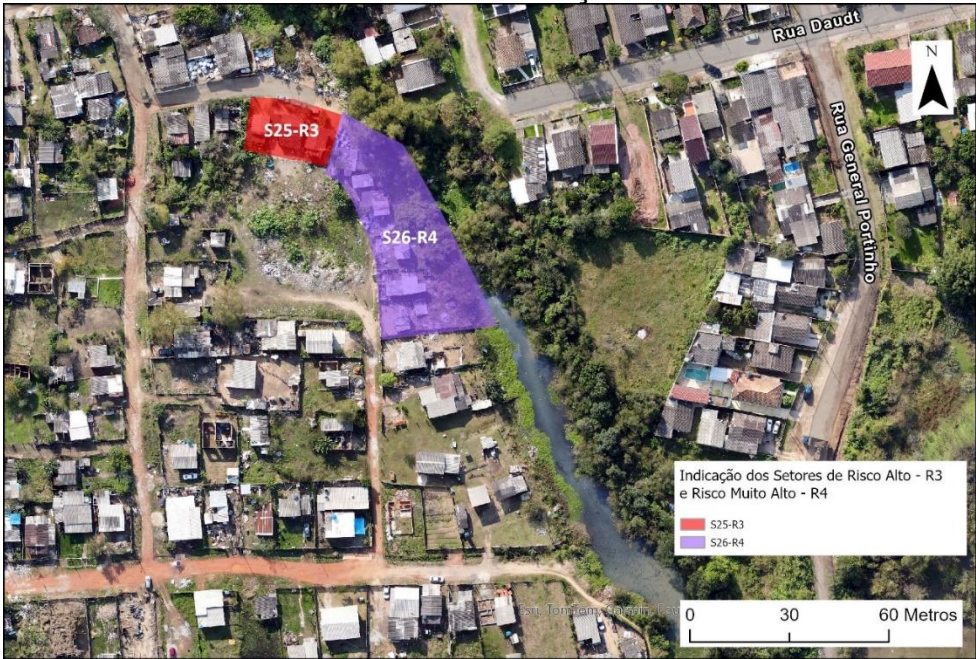
| PLANO MUNICIPAL DE REDUÇÃO DE RISCOS – SANTA MARIA – FICHA DO SETOR | | |
|---|---|---|
| <p><b>Diagnóstico do setor:</b> Localizado em curva do arroio Chaminé, em seu curso superior. Setor localizado em uma curva do arroio da Chaminé, em seu curso superior. O arroio afluente principal, denominado no trabalho, de arroio da Chaminé, tem baixa velocidade de fluxo e pontos de estrangulamento, provocando processos de inundação.</p> | | |
| <p><b>Descrição do processo de Instabilização:</b> Arroio com baixa velocidade de fluxo e processo de inundação, com moradias de alta vulnerabilidade.</p> | | |
| Grau de risco: R3-Alto | Estimativa de nº de edificações no setor: 3 | |

| PLANO MUNICIPAL DE REDUÇÃO DE RISCOS – SANTA MARIA – FICHA DO SETOR | | |
|---|---|---|
| <p><b>Observações - OBRA PROPOSTA NO SETOR S22 – REMOÇÃO DE 03 MORADIAS</b></p> | | |
| <p>A proposta de intervenção e o reassentamento de moradias e estabilização das margens – já apresentadas para os setores S21 e S22.</p> | | |

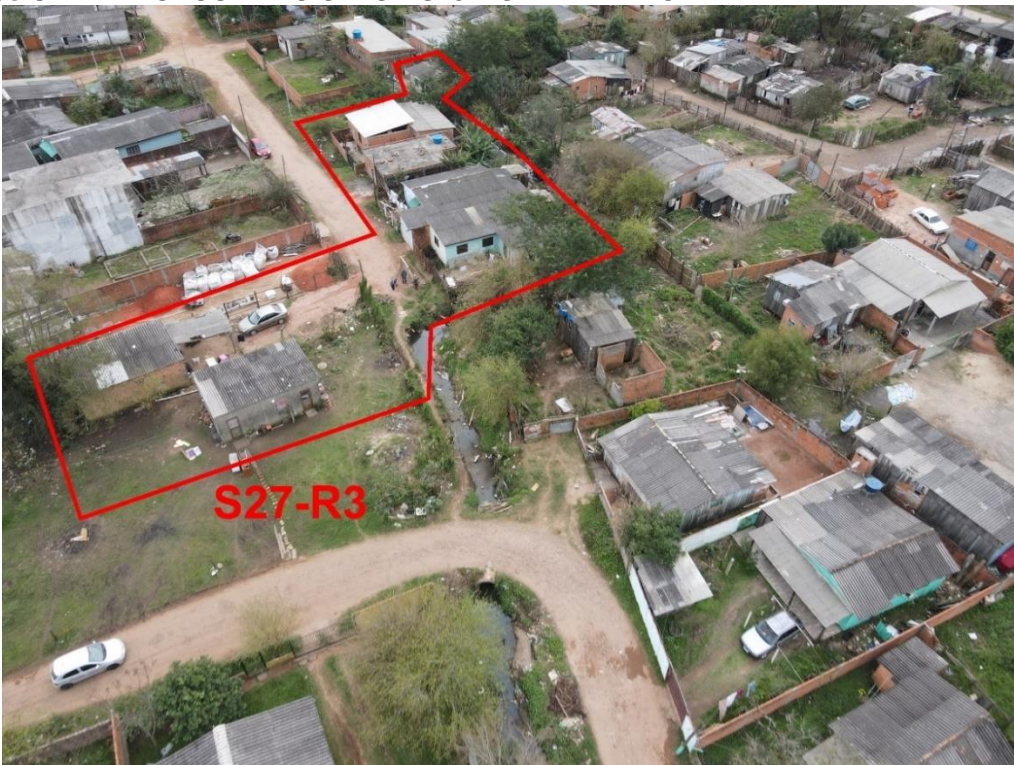
| PLANO MUNICIPAL DE REDUÇÃO DE RISCOS – SANTA MARIA – FICHA DO SETOR | | |
|---|---|---|
| <b>Diagnóstico do setor:</b> O canal de drenagem de segunda ordem está bastante modificado por intervenções antrópicas com partes fechadas e abertas. O Setor está representado na margem direita do arroio. Influência de uma drenagem de primeira ordem, afluente | | |
| <b>Descrição do processo de Instabilização:</b> As canalizações são realizadas por iniciativa privada, desniveladas, redes subdimensionadas que causam afogamento dos coletores e boca de lobos com refluxo nas moradias | | |
| Grau de risco: R3-Alto | Estimativa de nº de edificações no setor: 6 | |

| PLANO MUNICIPAL DE REDUÇÃO DE RISCOS – SANTA MARIA – FICHA DO SETOR | | |
|---|---|---|
| <b>Observações OBRA PROPOSTA NO SETOR S23 – GALERIA FECHADA</b> | | |
| A proposta de intervenção e o reassentamento de moradias e estabilização das margens – já apresentadas para o setor S24. | | |

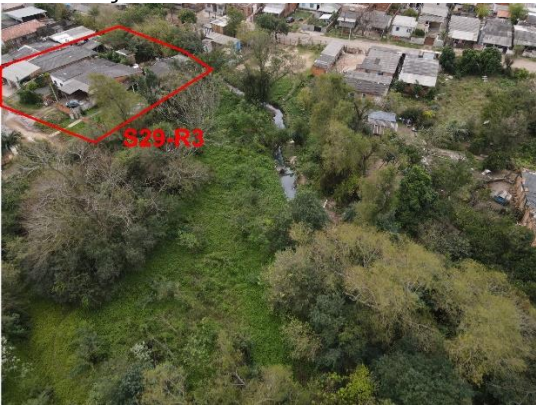
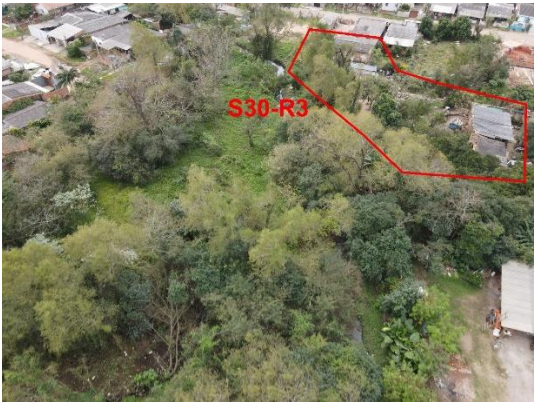
| PLANO MUNICIPAL DE REDUÇÃO DE RISCOS – SANTA MARIA – FICHA DO SETOR | | |
|---|--|--|
| <p><b>Diagnóstico do setor:</b> O arroio da Lúdia encontra-se no seu baixo curso, com canal obstruído em alguns pontos por entulhos ou vegetação tombada. Ao transbordar afeta parte dos fundos das moradias. O Setor ocorre em uma área, na margem esquerda, com canal obstruído em alguns pontos por entulhos ou vegetação tombada.</p> | | |
| <p><b>Descrição do processo de Instabilização:</b> Drenagem entulhada, lixo e vegetação tombada.</p> | | |
| Grau de risco: R3-Alto | Estimativa de n° de edificações no setor: 08 | |

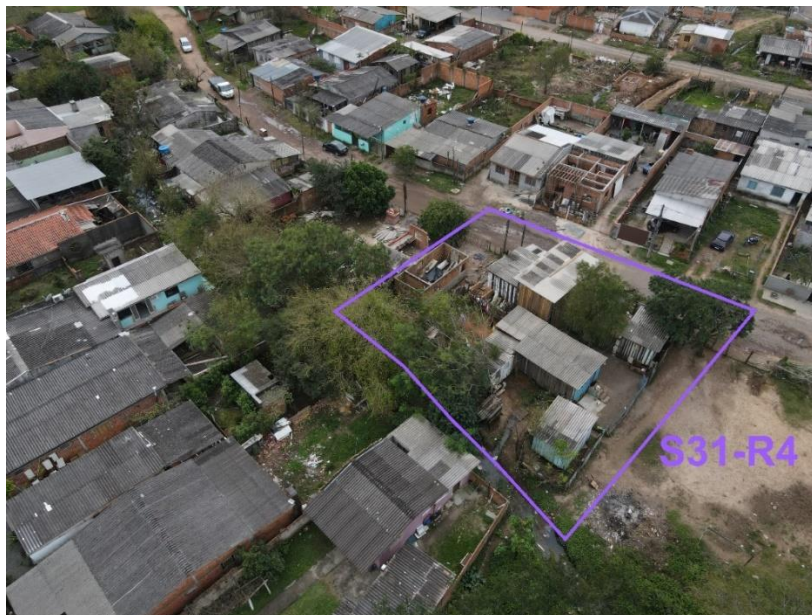
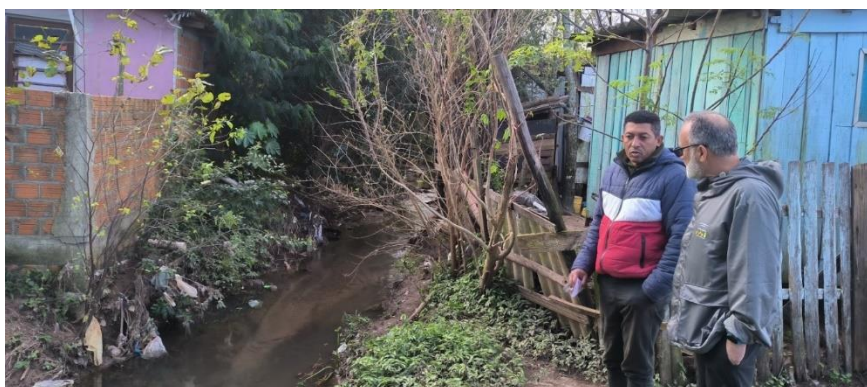
| PLANO MUNICIPAL DE REDUÇÃO DE RISCOS – SANTA MARIA – FICHA DO SETOR | | |
|---|---|---|
| <b>Descrição do processo de Instabilização:</b> No setor a Vulnerabilidade é alta nas moradias na rua E, por não contarem com pavimentação e pluvial. A canalização implantada pelos moradores na rua E está assoreada e as moradias são de madeira, sem acabamento e, algumas, sobre a drenagem. | | |

| <b>Grau de risco:</b> R4-Muito Alto | <b>Estimativa de n° de edificações no setor:</b> 5 |

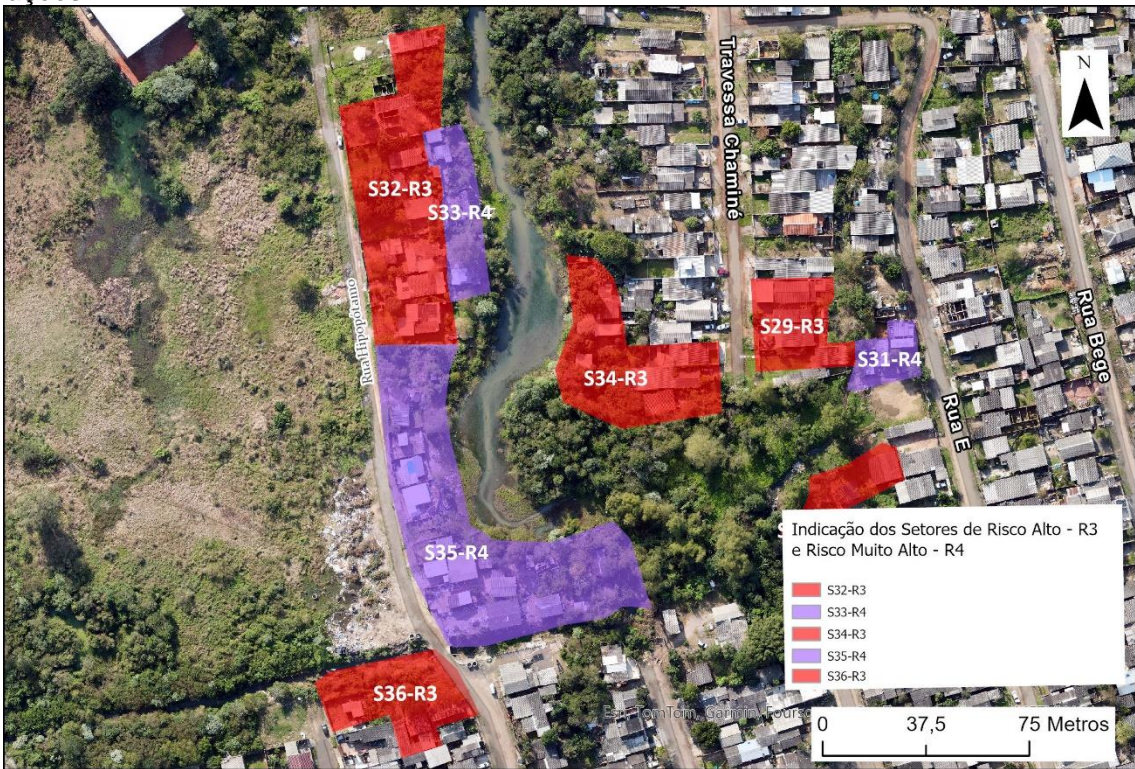
| PLANO MUNICIPAL DE REDUÇÃO DE RISCOS – SANTA MARIA – FICHA DO SETOR | | |
|--|---|---|
| Diagnóstico do setor: Área representada pelo baixo curso do arroio da Chaminé. | | |
| <p><b>Descrição do processo de Instabilização:</b> Moradias afetadas diretamente pela cheia do arroio da Chaminé e próximo ao canal artificial. Ocorrência de muito lixo e entulhos na drenagem. Arroio da Chaminé com área de estrangulamento com muito baixa velocidade de fluxo</p> | | |
| Grau de risco: R3-Alto | | Estimativa de nº de edificações no setor: 9 |

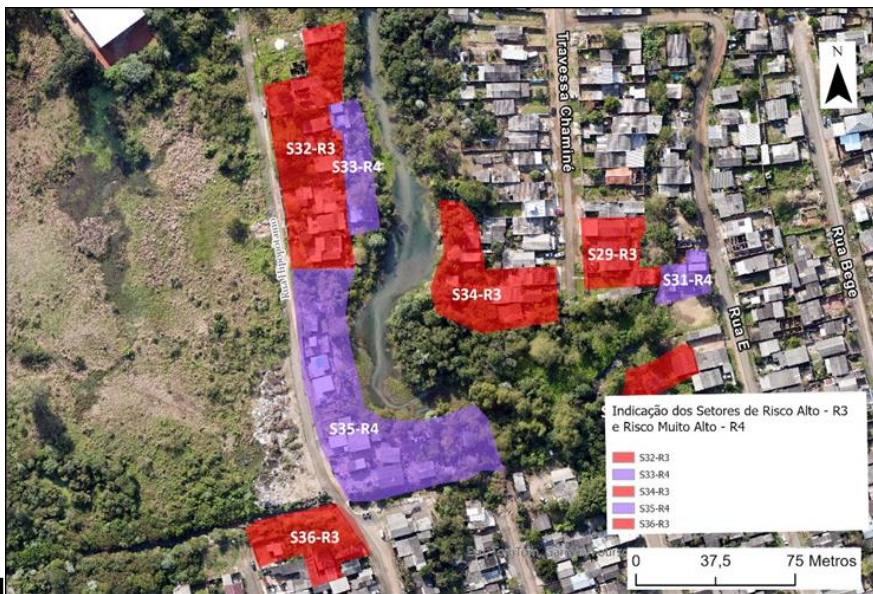
| PLANO MUNICIPAL DE REDUÇÃO DE RISCOS – SANTA MARIA – FICHA DO SETOR | | |
|--|---|---|
| <b>Diagnóstico do setor:</b> Área representada pelo baixo curso do arroio da Chaminé e o canal artificial que liga ao arroio Cadena. Planície entre o arroio Cadena e arroio da Chaminé com áreas alagadiças e banhados associados, com moradias muito próximas do arroio Chaminé. | | |
| <b>Descrição do processo de Instabilização:</b> Condições de vulnerabilidade alta com casas de madeira localizada junto ao arroio. | | |
| Grau de risco: R4-Muito Alto | Estimativa de nº de edificações no setor: 3 | |

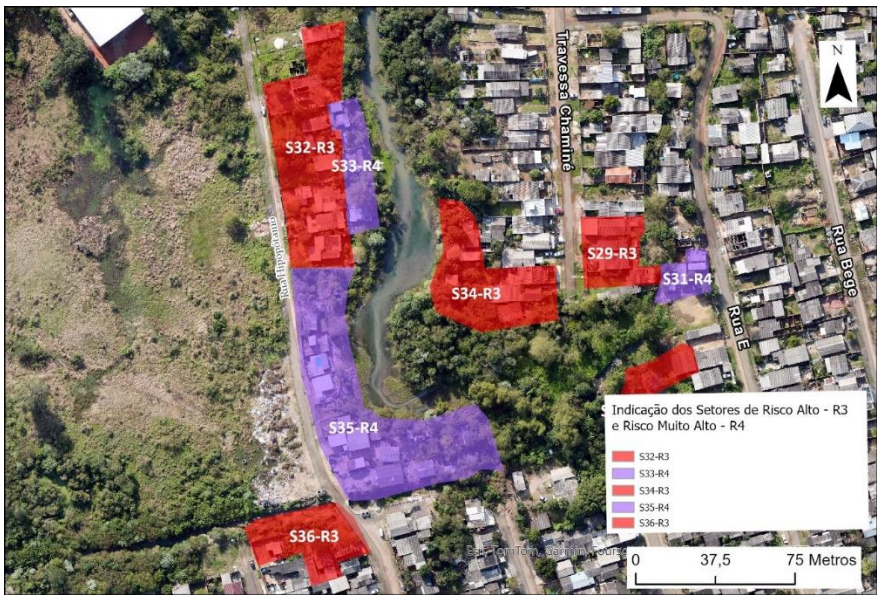
| PLANO MUNICIPAL DE REDUÇÃO DE RISCOS – SANTA MARIA – FICHA DO SETOR | | |
|---|---|---|
| <p><b>Diagnóstico do setor:</b> Área representada pelo baixo curso do arroio da Chaminé. Planície entre o arroio Cadena e arroio da Chaminé com áreas alagadiças e banhados associados, localizado na margem esquerda do arroio.</p> | | |
| <p><b>Descrição do processo de Instabilização: Inundação.</b> Condições de vulnerabilidade média a alta próxima ao canal do arroio. Os terrenos são amplos, mas muito alagadiços. As casas são mistas, de madeira e menos comumente de alvenaria, com baixo acabamento.</p> | | |
| Grau de risco: R3-Alto | Estimativa de nº de edificações no setor: 8 | |
