# PLANO MUNICIPAL DE REDUÇÃO DE RISCOS - PMRR

## RELATÓRIO 02 MAPEAMENTO DO RISCO E AÇÕES ESTRUTURAIS

**Vilas Bilibiu e Favarin  
Bairro Km Três**

DATA 08/05/2025

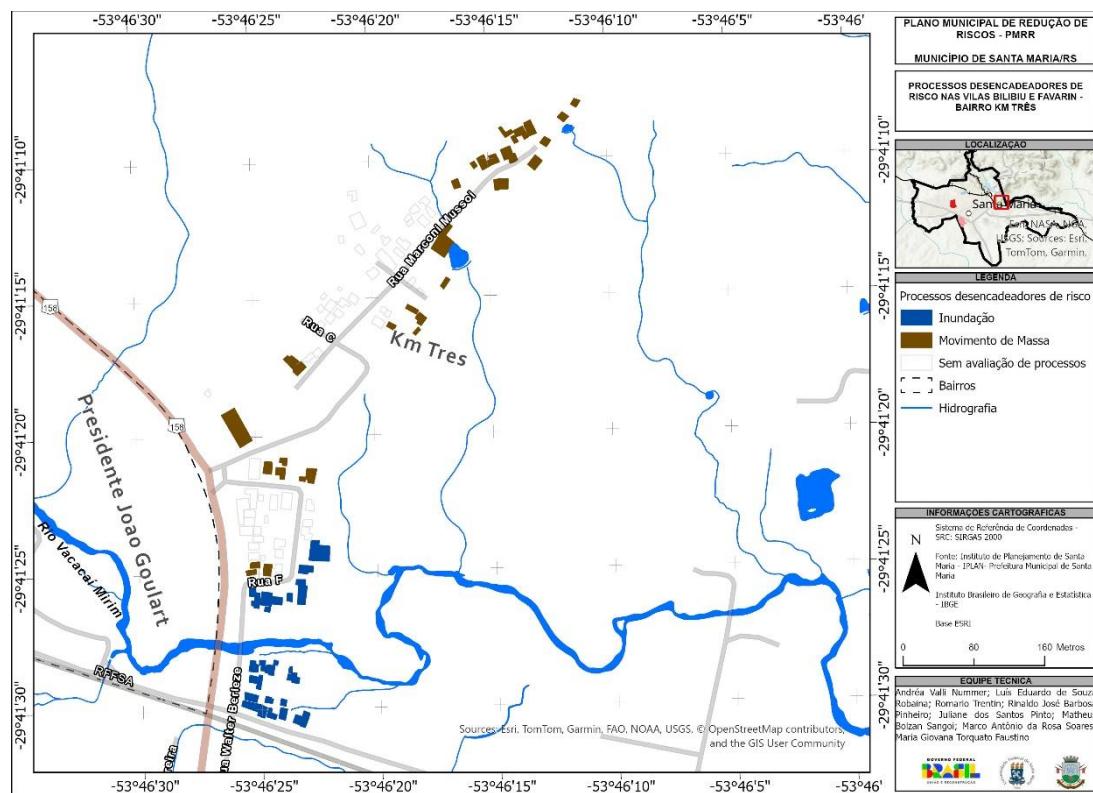
Figura 10 - Mapa com indicação dos processos desencadeadores de Risco nas Vilas Bilibiu e Favarin.

A Figura 10 apresenta o mapa com a identificação dos processos causadores de Risco nas Vilas Bilibiu e Favarin. Foram identificados Processos Hidrológicos associados a Alagamentos/inundações e Processos Geológicos associados à Movimentos de Massa.

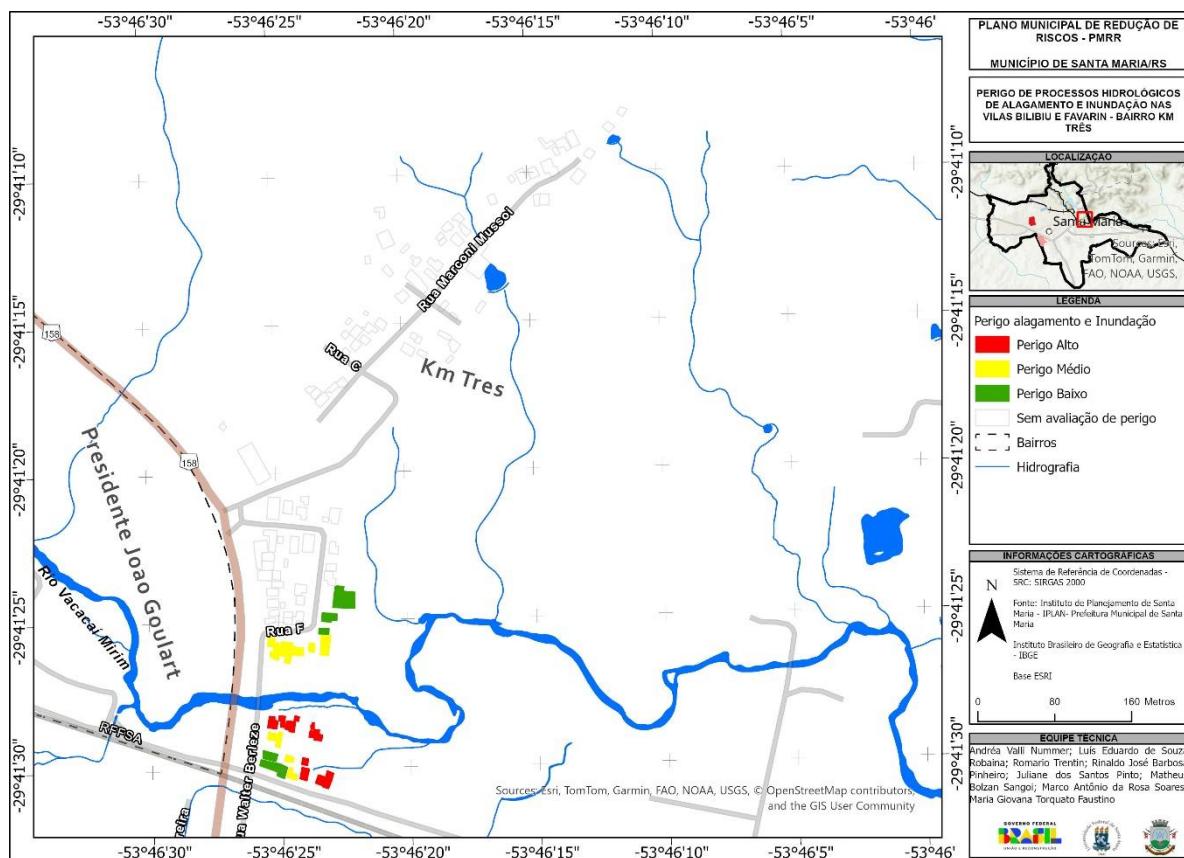
Figura 11 - Espacialização dos Perigos à Processos Hidrológicos de Inundação e Alagamentos nas Vilas Bilibiu e Favarin.

Perigo Baixo - situações de Alagamentos em que a rua é afetada e, em alguns casos, podem afetar as moradias em áreas mais rebaixadas. Representam processos de menor potencial de danos. Situação determinada para 8 moradias que se localizam no primeiro patamar da comunidade da Vila Bilibiu onde as edificações estão localizadas a uma distância de 25m a 30m do canal do rio Vacacaí-Mirim.

Perigo Médio - processos de inundação/enxurrada, associados ao rio Vacacaí-Mirim, com maior potencial de causar danos nas moradias. Corresponde a situação identificada para

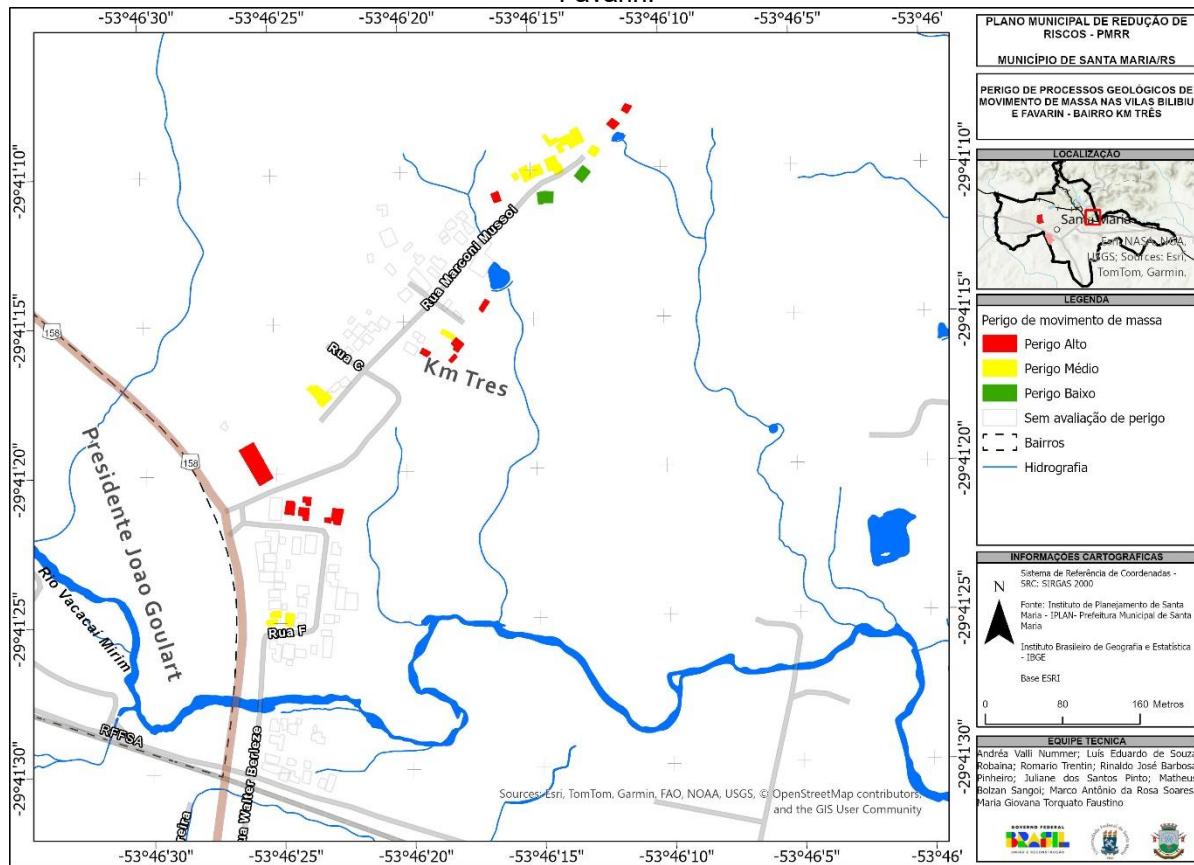
Figura 12 - Espacialização dos Perigos à Processos Geológicos de movimentos de massa nas Vilas Bilibiu e Favarin.

Perigo Baixo - Determinou-se essa condição para moradias no patamar superior (terceiro patamar) da comunidade da Vila Bilibiu, distantes ao menos a 45m da base da encosta superior. Essa condição foi observada em 3 moradias.

Perigo Médio - A situação de médio Perigo foi determinada para 18 moradias. Nessa condição a distância da moradia fica ao redor de 15m da encosta (porção inferior) e 25m da encosta (porção superior).

Perigo Alto - Essa condição ocorre no segundo e no terceiro patamar associado a moradias na base da encosta com registro de trincas, degraus de abatimento e cicatrizes de escorregamentos. No segundo patamar ocorre em condições de moradias localizadas no topo da encosta, onde se vê trincas e, em uma moradia localizada no final do segundo patamar na base de um corte com 5m de altura e com distância da encosta ao redor de 1m. Nessas condições foram identificadas 10 moradias.

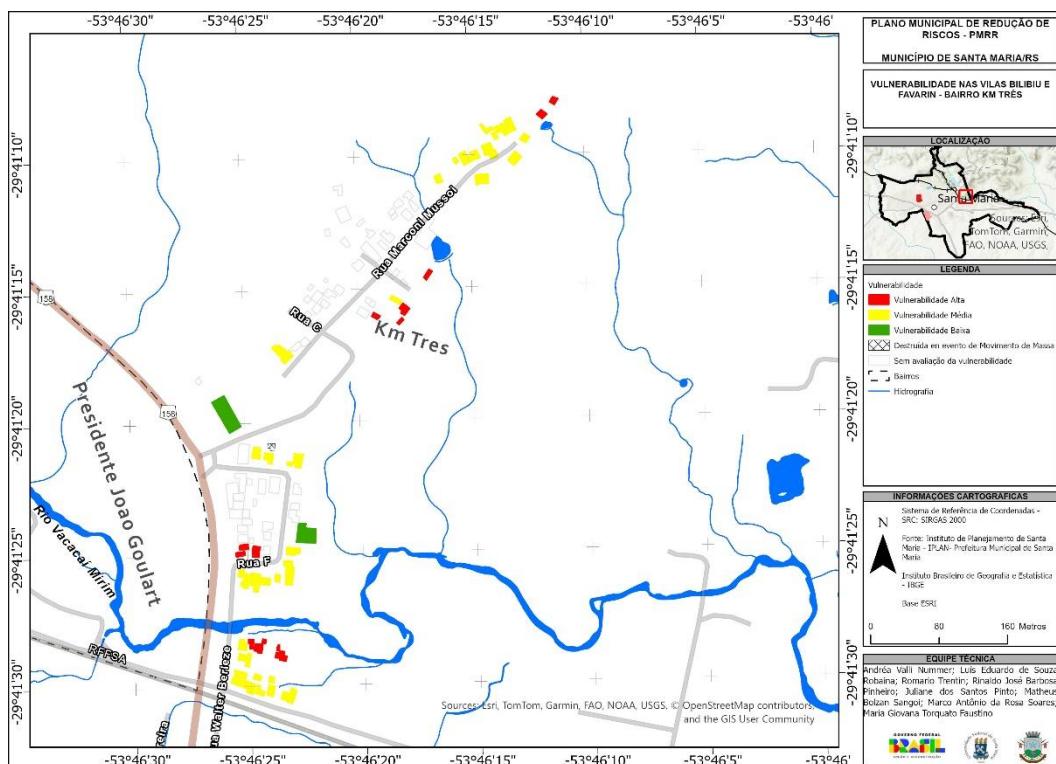
Figura 13 - Espacialização da Vulnerabilidade nas Vilas Bilibiu e Favarin.

De forma geral, a área em estudo apresenta serviços de água e luz, as ruas são pavimentadas, mas pouco conservadas. A rede de coleta pluvial é precária e a de esgoto inexistente.

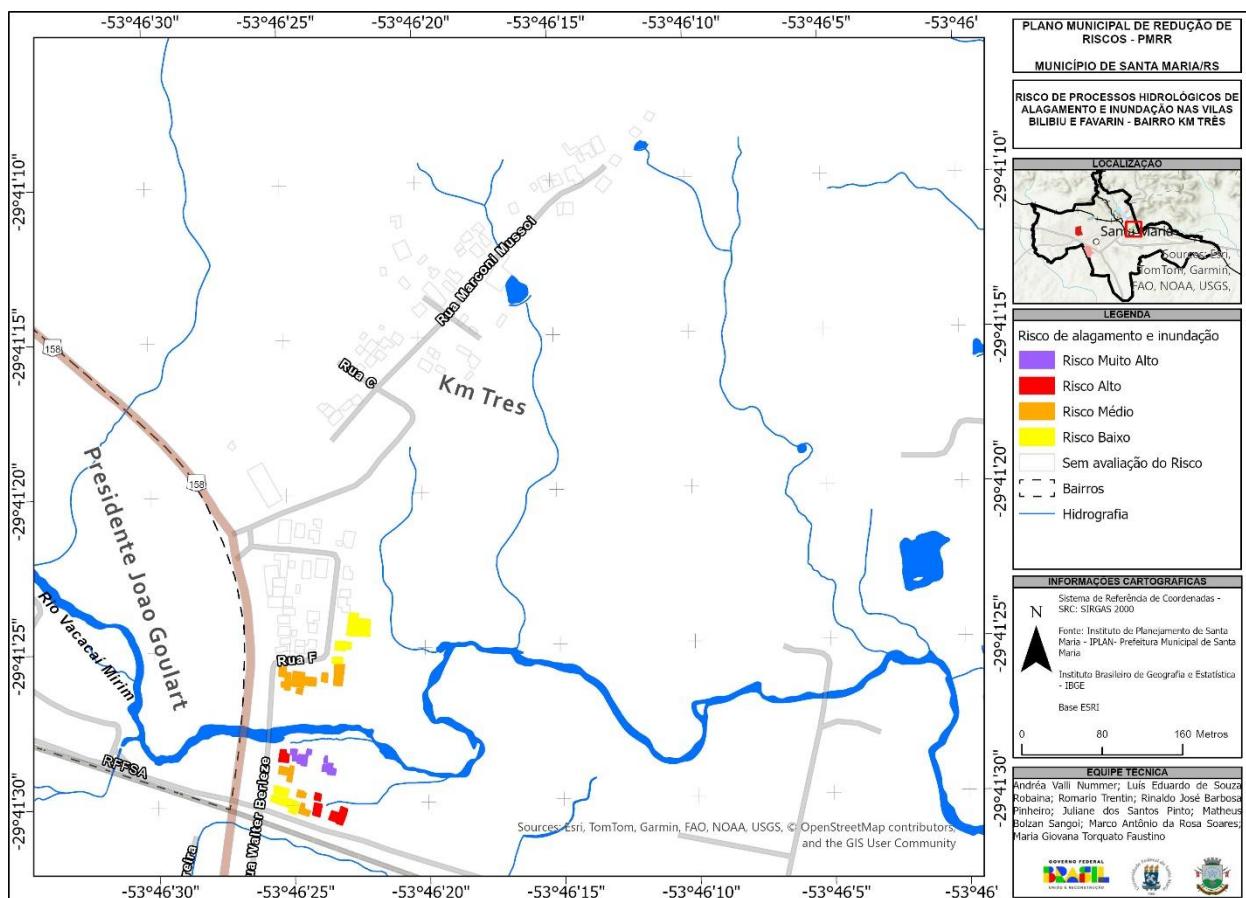
Figura 14 - Espacialização do Risco à Processos Hidrológicos de Inundação e Alagamento nas Vilas Bilibiu e Favarin.

O Risco Baixo foi definido para moradias suscetíveis a condição de baixo Perigo a processos de Alagamentos e inundações que afetam a rua ou se restringem ao pátio da moradia. Nesses casos os danos são mais importantes na rua, dificultando a trafegabilidade, enquanto para as moradias são pouco significativos. Ocorrem somente em condições muito elevadas de precipitação. Nesse Grau de Risco foram identificadas 8 moradias.

O Risco Médio foi definido para 9 moradias. Ocorrem em períodos de chuva intensa e se associam a processos de Alagamentos que causam danos em ruas e podem afetar as moradias. A Vulnerabilidade nessa condição foi classificada como média.

O Risco Muito Alto é definido para 5 moradias em situação de Vulnerabilidade alta que estão localizadas na margem direita do rio Vacacaí-Mirim.

A Prefeitura municipal realizou intervenções (setembro de 2024), no canal do rio Vacacaí-Mirim, aumentando a sua largura e profundidade. Esses procedimentos atuaram diretamente no processo, diminuindo o Perigo de inundação. Outra ação desenvolvida, após os eventos de 2024, foi a remoção de algumas residências muito afetadas pela Inundação e remoções temporárias de algumas famílias que receberam aluguel social. Entretanto, existe a necessidade de um trabalho com a comunidade para evitar o retorno ou nova ocupação, nas áreas já afetadas.

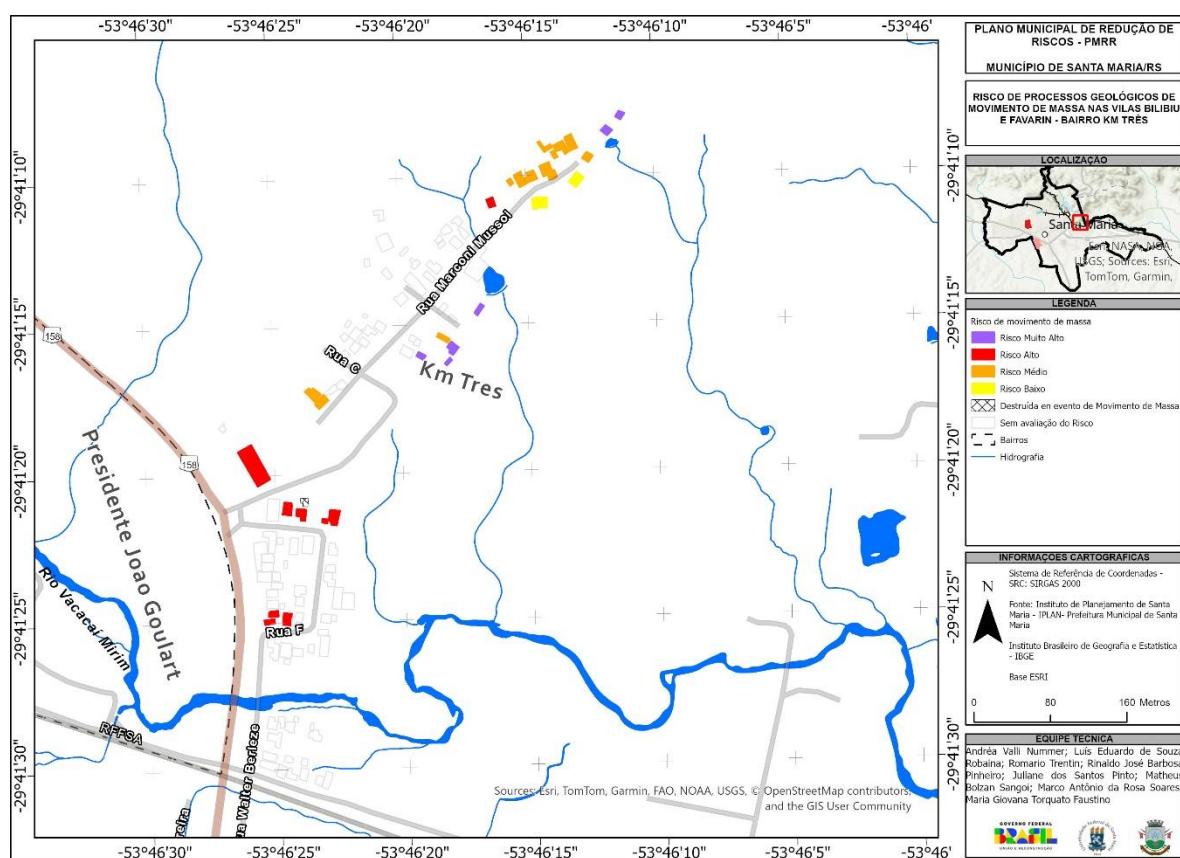
Figura 15 - Espacialização do Risco à Processos Geológicos de Movimentos de Massa nas Vilas Bilibiu e Favarin.

O Risco Médio é predominante e foi definido para 4 moradias no segundo patamar e 9 no terceiro. As moradias localizadas no segundo patamar estão localizadas próximo a borda da encosta que corresponde ao primeiro patamar. As moradias localizadas no terceiro patamar, estão próximas ao pé da encosta superior a ele. As moradias apresentam Vulnerabilidade e Perigo definidos como médio.

O Risco Alto foi definido no primeiro patamar para 4 moradias construídas em uma elevação de aterro lançado da Br 158, onde o Perigo é médio definido pela possibilidade de tombamento ou escorregamento de pouco volume, mas podendo causar danos importantes.

devido a Vulnerabilidade Alta. Ocorre, ainda, no primeiro patamar para 4 moradias com Vulnerabilidade Média, mas que estão construídas em base de encosta instável com trincas e degraus no seu topo.

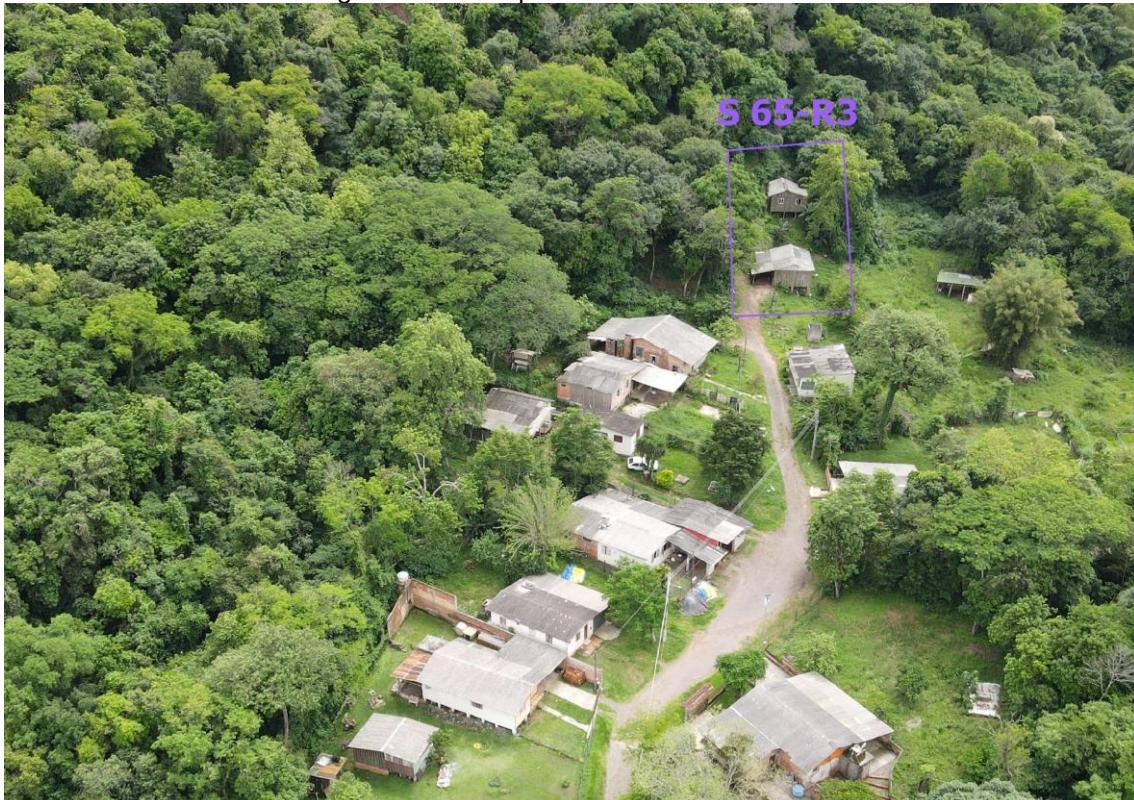
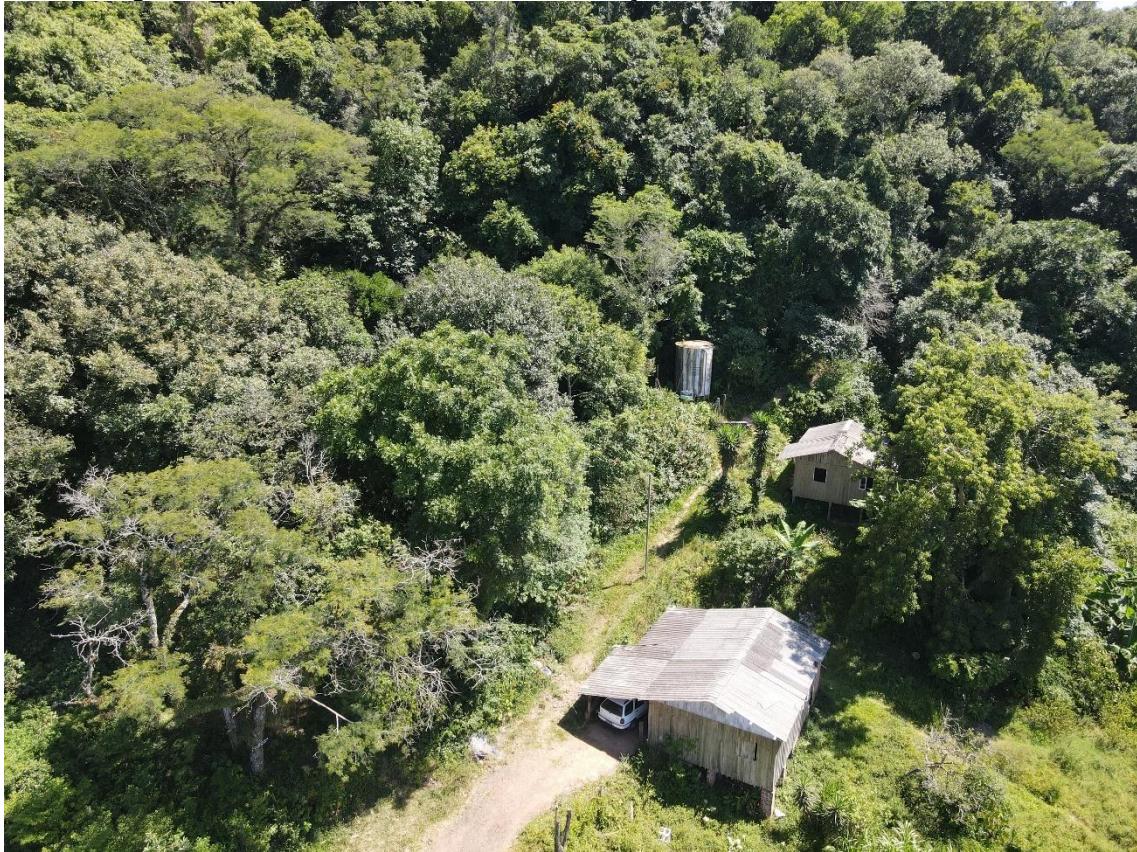
Figura 17 - Vista panorâmica do Setor S65.

PLANO MUNICIPAL DE REDUÇÃO DE RISCOS			
<b>Tipo: Ficha Geral do Produto 02</b>		<b>Data: dezembro/2024</b>	
<b>Nome: Setor 65 -R4</b>		<b>Localidade: Vila Bilibiu</b>	
<b>Endereço: Final da rua Marconi Mussoi</b>	<b>Latitude:</b> -29,685632	<b>Longitude:</b> -53,769879	
A área faz parte do setor Administrativo Nordeste da cidade, no Bairros Km Três, localizadas na encosta que representa o rebordo do Planalto vulcânico.			
<p><b>Síntese dos aspectos físicos</b>            O terceiro patamar está representado por área aplainada sobreposta a um substrato de rochas vulcânicas. O patamar está na base de uma encosta com amplitude de 120 m até o topo e inclinação média ao redor de 48%. A encosta é constituída por depósitos de colúvio com espessura variando de 1m a 3m, com muitos blocos de diversos tamanhos. No evento de abril/maio de 2024, ocorreu um escorregamento com início na meia encosta que atingiu uma residência, atualmente removida. Ainda existem duas moradias que estão muito próximas a linha de fluxo e que foram afetadas pela deposição de lama.</p>

<p><b>Síntese dos aspectos urbanos ambientais</b>            A encosta está vegetada e as moradias se instalaram na base junto a caixa d'água de abastecimento da Companhia Riograndense de Água e Saneamento. Os cipós presentes na mata são utilizados pelos moradores para confecção de artesanatos que são vendidos na estrada BR 158.</p>			
<p><b>Síntese dos aspectos sociais e de Vulnerabilidades</b>            São ocupações de madeira ou alvenaria sem acabamento em terrenos desordenados com acesso precário.</p>			
ID do Setor	Tipo de Processo	Grau de Risco	Nº de Moradias
Setor 65-R4	Movimento de Massa	Risco Muito Alto	02
<p><b>Recomendações para o plano de contingência e atendimentos de emergência:</b></p> <ul style="list-style-type: none"> <li>- Contato com a Defesa Civil - telefone 24horas;</li> <li>- Estabelecimento de sinalização de orientações gerais</li> <li>- Locais pré-definidos para acolhimento;</li> <li>- Constituição de Núcleo de Defesa Civil (NUDEC).</li> </ul>

Figura 18 - Fotografia oblíqua com visualização das residências do Setor S65.

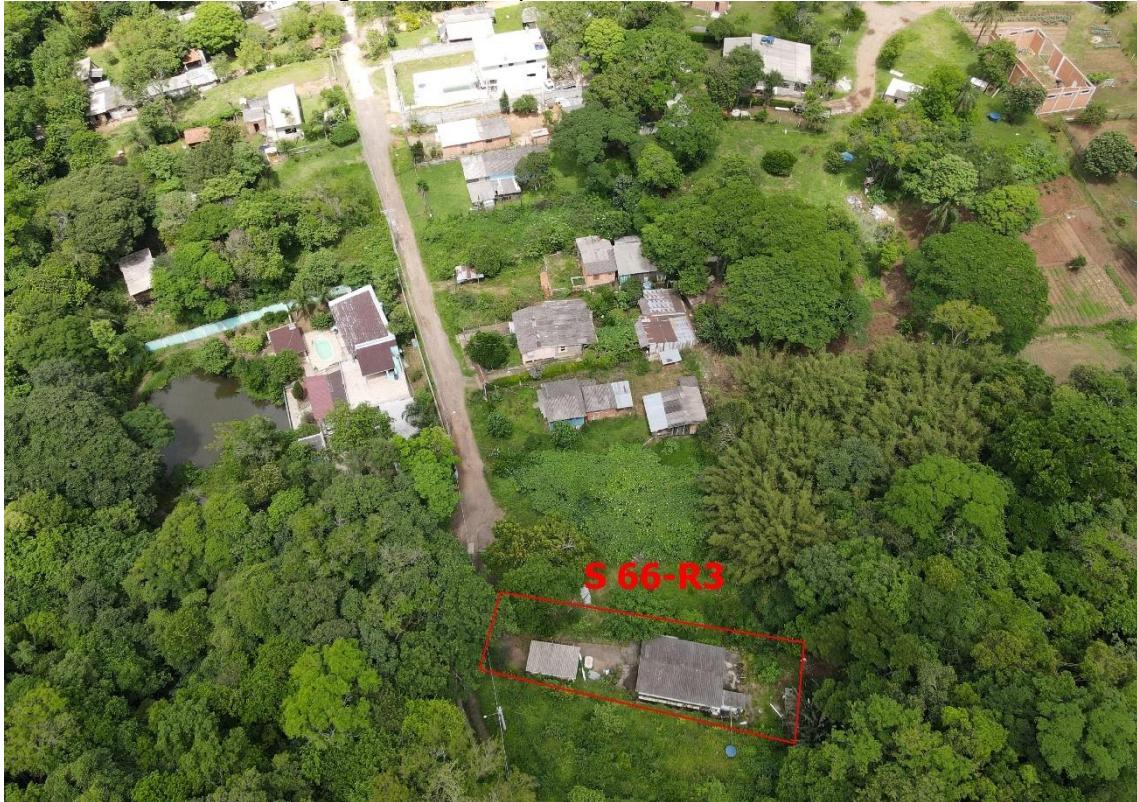
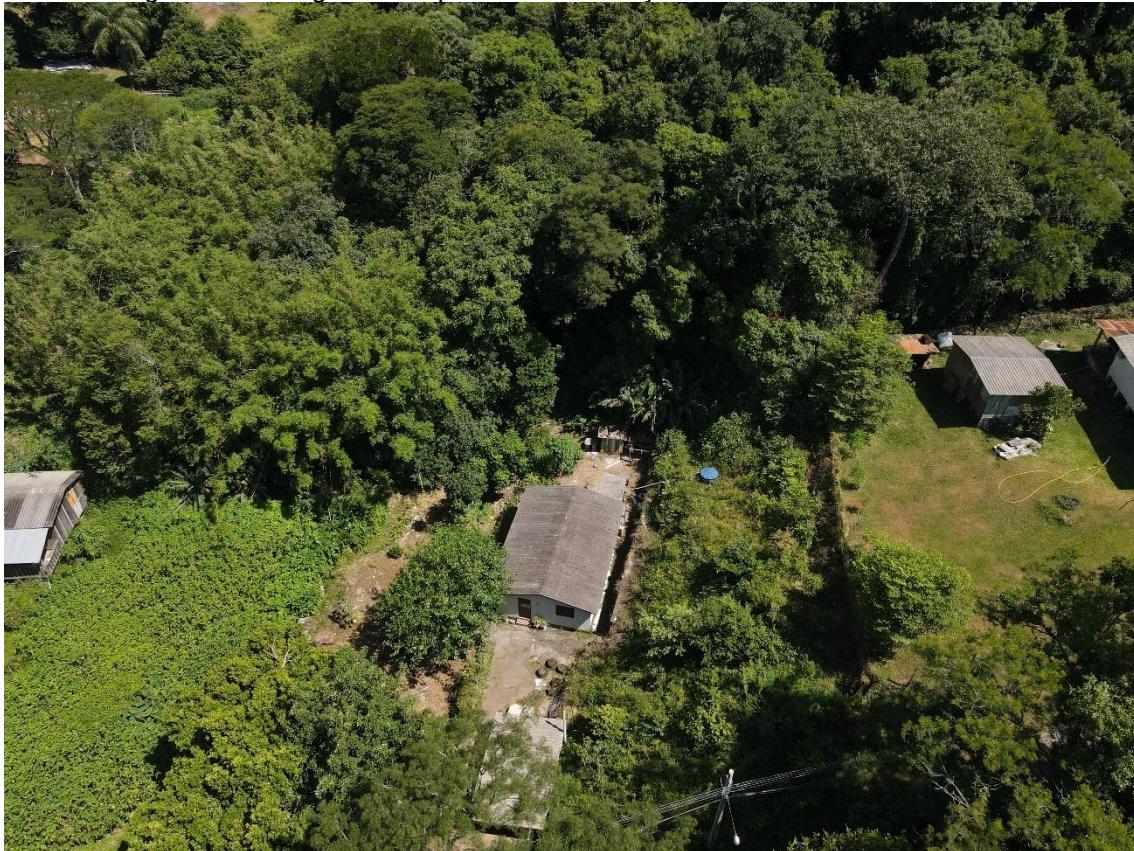
Figura 20 - Vista panorâmica do Setor S66.

Figura 21 - Fotografia oblíqua com visualização da residência do Setor S66.

- Contato com a Defesa Civil - telefone 24horas;
- Estabelecimento de sinalização de orientações gerais
- Locais pré-definidos para acolhimento;
- Constituição de Núcleo de Defesa Civil (NUDEC).

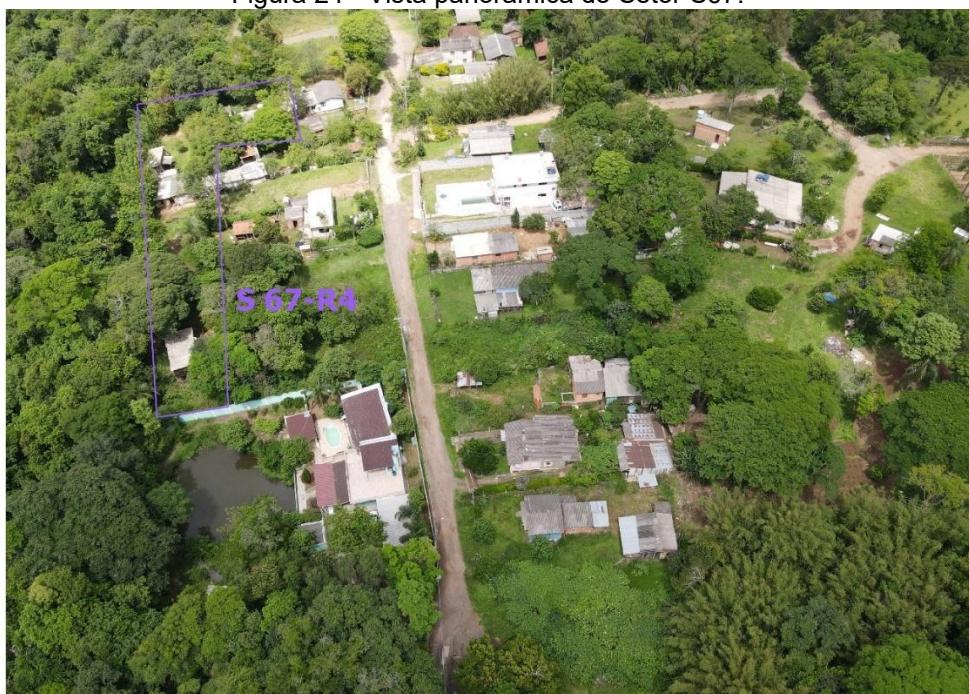
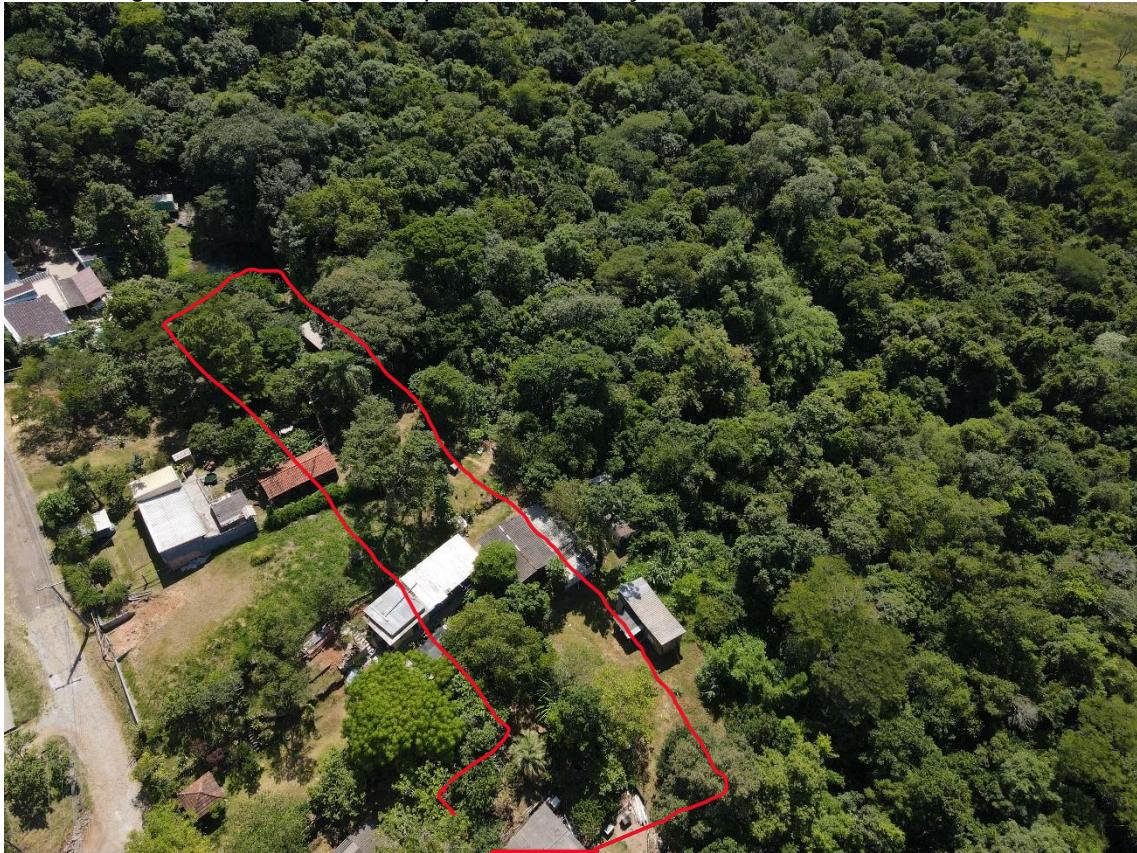
Figura 24 - Vista panorâmica do Setor S67.

PLANO MUNICIPAL DE REDUÇÃO DE RISCOS			
<b>Tipo: Ficha Geral do Produto 02</b>		<b>Data: dezembro/2024</b>	
<b>Nome: Setor 67 -R4</b>		<b>Localidade: Vila Bilibiu</b>	
<b>Endereço:</b> Final da rua B, transversa; a rua Marconi Mussoi, porção superior do segundo patamar		<b>Latitude:</b> -29,687689	<b>Longitude:</b> -53,771654
A área faz parte do setor Administrativo Nordeste da cidade, no Bairros Km Três, localizadas próxima a encosta que representa o rebordo do Planalto vulcânico.			
<p><b>Síntese dos aspectos físicos</b>  O segundo patamar corresponde a primeira área da encosta que foi aplinada para a ocupação e onde se encontra o maior número de moradias. Ocorre sobre uma capa de rochas vulcânicas sobrepostas a arenitos. A encosta tem amplitude de 44 m e declividade média de 48%, composta por uma cobertura de material coluvionar e lançado sobreposto a rochas sedimentares siltico-arenosas. O colúvio é constituído por areia fina siltosa com argila de cor cinza avermelhado, às vezes, amarelado, de compacidade média a compacta. Nessa camada, de espessura variável, ocorrem fragmentos de rocha vulcânica decomposta com tamanho variável entre 4 até maiores que 1m. A rocha sedimentar apresenta uma textura silto-arenoso. No evento de abril/maio de 2024, registrou escorregamentos que afetaram a encosta gerando trincas, degraus de abatimento e escorregamentos.</p>

<p><b>Síntese dos aspectos urbanos ambientais</b>  Na meia encosta se localiza a via de acesso, a rua Marconi Mussoi, para o segundo patamar que não dispõem de drenagem adequada. A rua foi muito afetada com desenvolvimento de trincas, degraus de abatimento escorregamentos na parte da encosta localizada acima dela.</p>			
<p><b>Síntese dos aspectos sociais e de Vulnerabilidades</b>  As moradias próximas a ocorrências das trincas e degraus de abatimento são ocupações de madeira ou alvenaria sem acabamento em terrenos desordenados com acesso precário.</p>			
ID do Setor	Tipo de Processo	Grau de Risco	Nº de Moradias
Setor 67-R4	Movimento de Massa	Risco Muito Alto	04
<p><b>Recomendações para o plano de contingência e atendimentos de emergência:</b></p> <ul style="list-style-type: none"> <li>- Contato com a Defesa Civil - telefone 24horas;</li> <li>- Estabelecimento de sinalização de orientações gerais</li> <li>- Locais pré-definidos para acolhimento;</li> <li>- Constituição de Núcleo de Defesa Civil (NUDEC).</li> </ul>

Figura 25 - Fotografia oblíqua com visualização das residências do Setor S67.

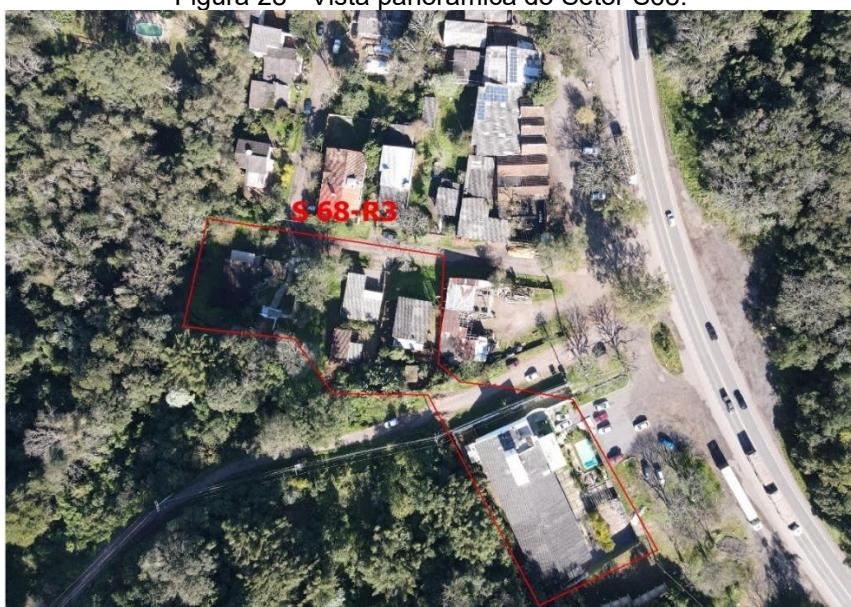
Figura 28 - Vista panorâmica do Setor S68.

PLANO MUNICIPAL DE REDUÇÃO DE RISCOS			
<b>Tipo: Ficha Geral do Produto 02</b>		<b>Data: dezembro/2024</b>	
<b>Nome: Setor 68 - R3</b>		<b>Localidade: Vila Bilibiu</b>	
<b>Endereço:</b> Início da Rua Marconi Mussoi, junto a BR 158		<b>Latitude:</b> -29,689057	<b>Longitude:</b> -53,773508
A área faz parte do setor Administrativo Nordeste da cidade, no Bairros Km Três, localizadas na encosta do primeiro patamar.			
<p><b>Síntese dos aspectos físicos</b>  Localizada no primeiro patamar junto a base da encosta, na parte inferior do corte realizado para instalação da via de acesso. A inclinação média é de 48%, mas com cortes subverticais para instalação de construções. A amplitude total da encosta está ao redor de 44m, mas, até a via alcança 7m, na parte mais baixa chegando a 20m na parte mais elevada. Formada por material coluvionar e lançado com espessura variada, muitos blocos de diferentes tamanhos imersos, sobreposto a rochas sedimentares siltico-arenosas. Somente uma construção foi afetada diretamente por escorregamento que causou sua destruição. Entretanto, as trincas e degraus de abatimento identificados na encosta acima das outras moradias, evidenciam instabilidade que podem ocasionar novos processos.</p>

<p><b>Síntese dos aspectos urbanos ambientais</b>  Na meia encosta se localiza a via de acesso, a rua Marconi Mussoi, para o segundo patamar que não dispõem de drenagem adequada. A rua que está localizada acima das construções foi muito afetada com desenvolvimento de trincas, degraus de abatimento e escorregamentos.</p>			
<p><b>Síntese dos aspectos sociais e de Vulnerabilidades</b>  A ocupação é de alvenaria, bem estruturada e com via de acesso pavimentada que define as condições de média Vulnerabilidade.</p>			
ID do Setor	Tipo de Processo	Grau de Risco	Nº de Moradias
Setor 68-R3	Movimento de Massa	Risco Alto	05
<p><b>Recomendações para o plano de contingência e atendimentos de emergência:</b></p> <ul style="list-style-type: none"> <li>- Contato com a Defesa Civil - telefone 24horas;</li> <li>- Estabelecimento de sinalização de orientações gerais</li> <li>- Locais pré-definidos para acolhimento;</li> <li>- Constituição de Núcleo de Defesa Civil (NUDEC).</li> </ul>

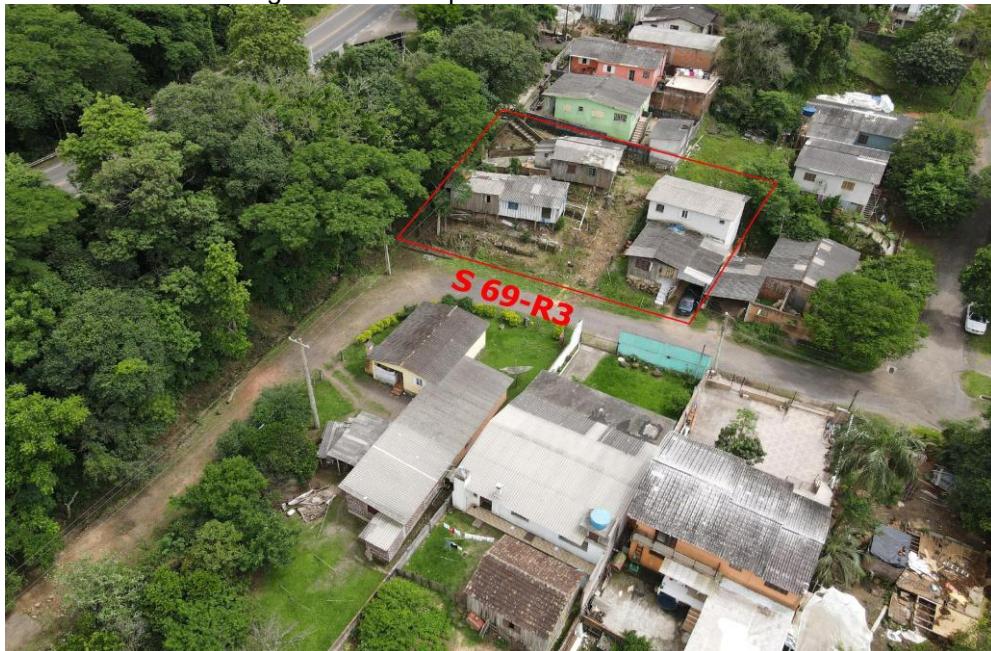
Figura 31 - Vista panorâmica do Setor S69.

PLANO MUNICIPAL DE REDUÇÃO DE RISCOS			
<b>Tipo: Ficha Geral do Produto 02</b>	<b>Data: dezembro/2024</b>		
<b>Nome: Setor 69 - R3</b>	<b>Localidade: Vila Bilibiu</b>		
<b>Endereço:</b> Entre a Rua F e a BR 158	<b>Latitude:</b> -29,690257	<b>Longitude:</b> -53,773624	
A área faz parte do setor Administrativo Nordeste da cidade, no Bairros Km Três, localizadas na encosta do talude da rodovia, no primeiro patamar.			
<p><b>Síntese dos aspectos físicos</b> Ocorre na porção inferior da Vila Bilibiu, margem esquerda do rio Vacacaí. As moradias que estão colocadas no primeiro patamar sobre os depósitos de aterro lançado da estrada BR158 e associado as primeiras elevações da passagem da Depressão Central para o Rebordo do Planalto. Os processos correspondem a escorregamentos localizados de solo/rocha, descalçamento e rolamento de blocos.</p>			
<p><b>Síntese dos aspectos urbanos ambientais</b> Ocorrem na base da BR 158 onde existe acúmulo de água na lateral devido a drenagem da via. Se instalaram utilizando cortes e o acesso se dá por degraus instalados no talude. O Risco Alto foi definido por um Perigo Médio devido os movimentos de tombamento ou escorregamento de pequeno volume de materiais, mas que podem causar danos importantes devido a Vulnerabilidade Alta.</p>

<p><b>Síntese dos aspectos sociais e de Vulnerabilidades</b> São ocupações de madeira sem acabamento em terrenos desordenados com acesso precário.</p>			
ID do Setor	Tipo de Processo	Grau de Risco	Nº de Moradias
Setor 69-R3	Movimento de Massa	Risco Alto	03
<p><b>Recomendações para o plano de contingência e atendimentos de emergência:</b></p> <ul style="list-style-type: none"> <li>- Contato com a Defesa Civil - telefone 24horas;</li> <li>- Estabelecimento de sinalização de orientações gerais</li> <li>- Locais pré-definidos para acolhimento;</li> <li>- Constituição de Núcleo de Defesa Civil (NUDEC).</li> </ul>

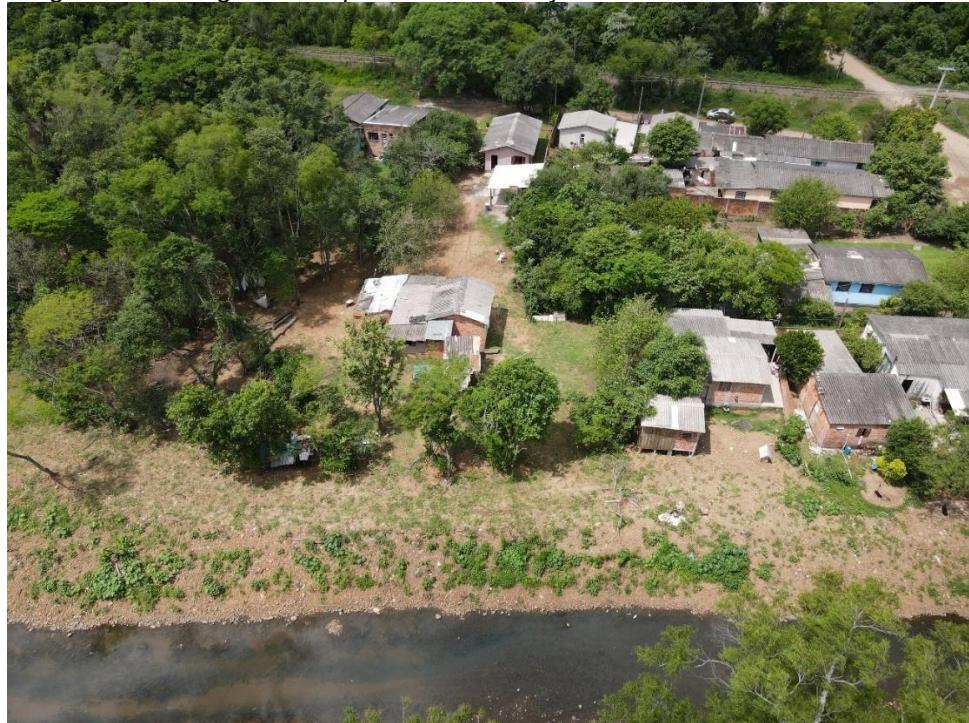
Figura 36 - Fotografia oblíqua com visualização das residências do Setor S70.

PLANO MUNICIPAL DE REDUÇÃO DE RISCOS			
<b>Tipo:</b> Ficha Geral do Produto 02		<b>Data:</b> dezembro/2024	
<b>Nome:</b> Setor 70 - R4		<b>Localidade:</b> Vila Favarin	
<b>Endereço:</b> Próximo à rua Walter Berleze, sem acesso direto às residências		<b>Latitude:</b> -29,691273	<b>Longitude:</b> -53,773371
A área faz parte do setor Administrativo Nordeste da cidade, no Bairros Km Três, localizadas na proximidade do rio Vacacaí-Mirim, a jusante da barragem do DNOS.			
<b>Síntese dos aspectos físicos</b> Ocorre na porção inferior da Vila Favarin, margem direita do rio Vacacaí. O Processo hidrológico de inundação/enxurrada está ligado ao canal do rio principal. O aumento da vazão das águas do rio Vacacaí-Mirim, nesse local, ocorre devido ao represamento do canal secundário que passa atrás das moradias da Vila Favarin.			
<b>Síntese dos aspectos urbanos ambientais</b> A Prefeitura municipal realizou intervenções no mês de setembro, no canal do rio Vacacaí-Mirim, aumentando a sua largura e profundidade. Esses procedimentos atuaram diretamente no processo, diminuindo o Perigo de inundação.

<b>Síntese dos aspectos sociais e de Vulnerabilidades</b> A Vulnerabilidade alta corresponde as construções de madeira ou alvenaria sem acabamento em terrenos desordenado, próximas a margem direita do rio Vacacaí-Mirim, onde o acesso é feito por caminhos.			
ID do Setor	Tipo de Processo	Grau de Risco	Nº de Moradias
Setor 70-R4	Inundação/Alagamento	Risco Muito Alto	05

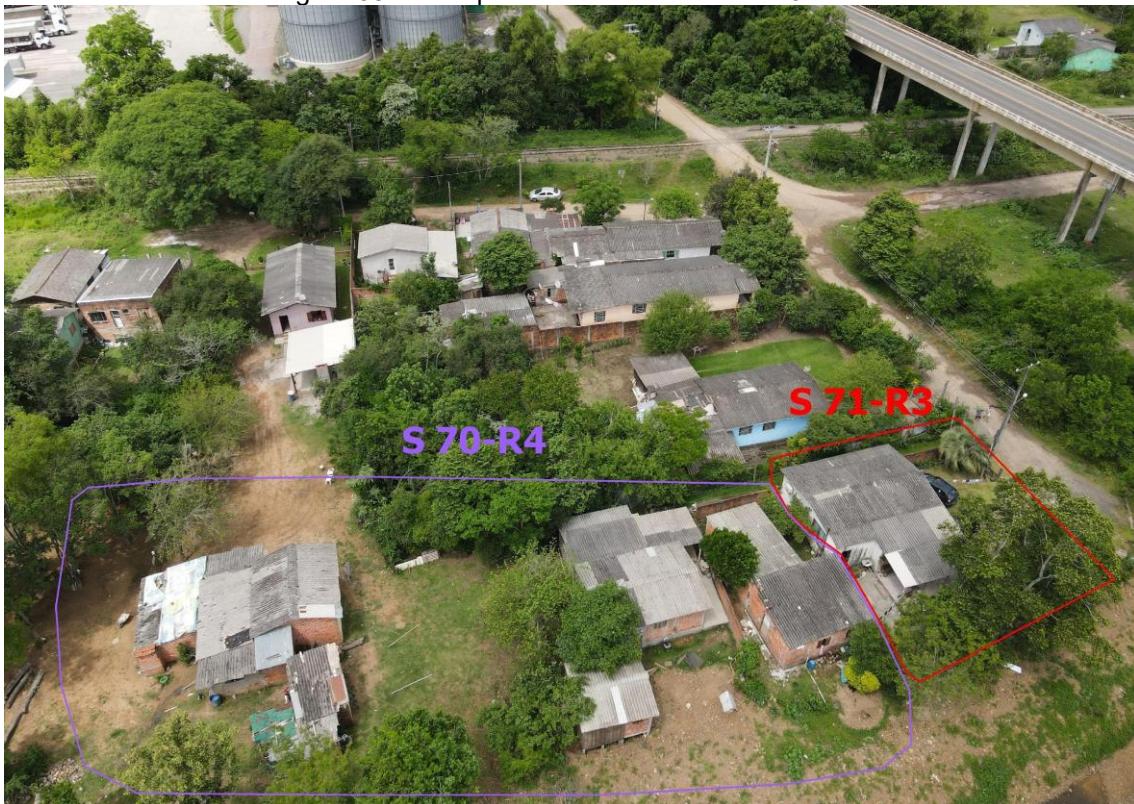
Figura 38 - Vista panorâmica dos Setores 70 e 71.

<b>Tipo: Ficha Geral do Produto 02</b>	<b>Data: dezembro/2024</b>		
<b>Nome: Setor 71 - R3</b>	<b>Localidade: Vila Favarin</b>		
<b>Endereço:</b> Rua Walter Berleze, próxima ao rio Vacacaí-Mirim	<b>Latitude:</b> -29,691212	<b>Longitude:</b> -53,773702	
A área faz parte do setor Administrativo Nordeste da cidade, no Bairros Km Três, localizadas na proximidade do rio Vacacaí-Mirim, a jusante da barragem do DNOS.			
<b>Síntese dos aspectos físicos</b> Ocorre na porção inferior da Vila Favarin, margem direita do rio Vacacaí-Mirim. O Processo hidrológico de inundação/enxurrada se associa diretamente ao canal do rio principal, o Vacacaí-Mirim. O Perigo Alto de ocorrência se dá devido à proximidade do canal do rio Vacacaí (ao redor de 10m).			
<b>Síntese dos aspectos urbanos ambientais</b> Ocorreu intervenção da Prefeitura municipal no mês de setembro, no canal do rio Vacacaí-Mirim, aumentando a sua largura e profundidade. Esses procedimentos atuam diretamente no processo.

<b>Síntese dos aspectos sociais e de Vulnerabilidades</b> A Vulnerabilidade média é predominante nessa área e corresponde a moradias com bom padrão construtivo, identificado por construção de alvenaria com acabamento, terrenos amplos e acesso pela rua Walter Berleze.			
ID do Setor	Tipo de Processo	Grau de Risco	Nº de Moradias
Setor 71-R3	Inundação/Alagamento	Risco Alto	01

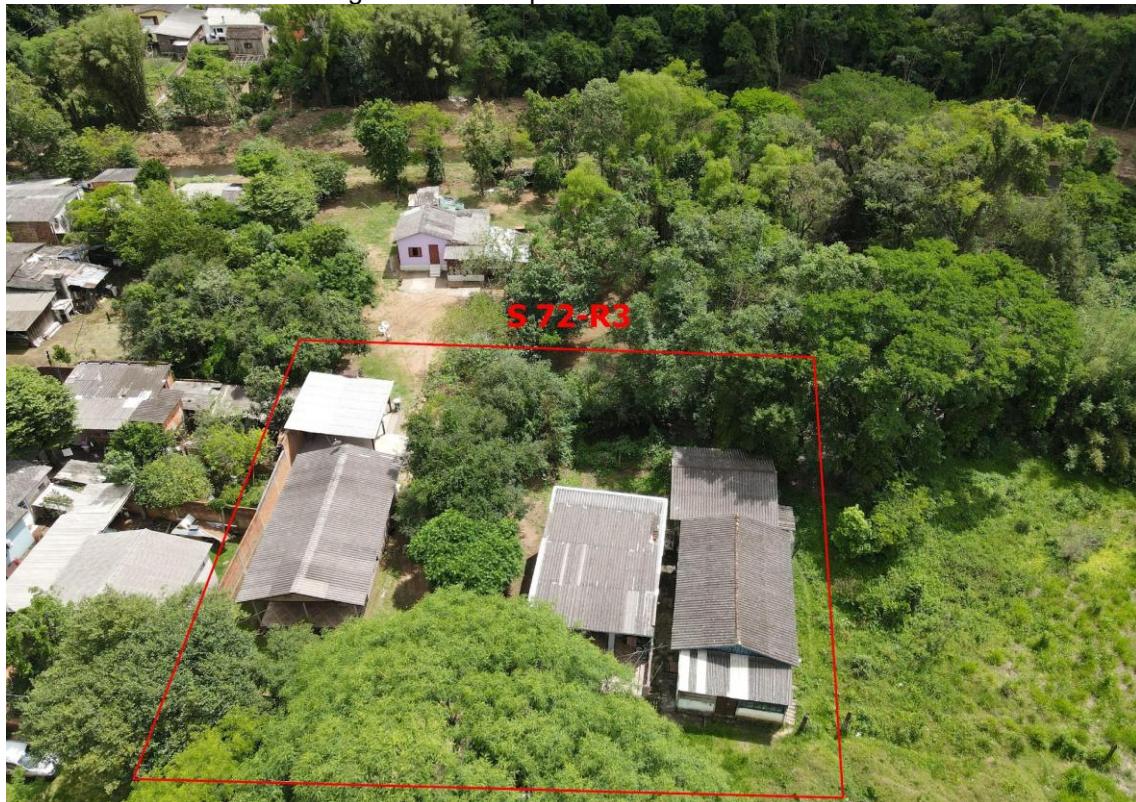
Figura 41 - Vista panorâmica do Setor 72.

<b>Tipo:</b> Ficha Geral do Produto 02	<b>Data:</b> dezembro/2024		
<b>Nome:</b> Setor 72 - R3	<b>Localidade:</b> Vila Favarin		
<b>Endereço:</b> travessa Amaral Próximo ao aterro da linha férrea	<b>Latitude:</b> -29,691737	<b>Longitude:</b> -53,773226	
A área faz parte do setor Administrativo Nordeste da cidade, no Bairros Km Três, localizadas na proximidade do rio Vacacaí-Mirim, a jusante da barragem do DNOS.			
<b>Síntese dos aspectos físicos</b> O Processo hidrológico de inundação/enxurrada se associa ao represamento das águas de um canal de drenagem que passa atrás das moradias (devido a elevação das águas do rio Vacacaí-Mirim). O Perigo é alto pois são comuns os episódios de inundações de pequenas proporções, mas que causam danos.			
<b>Síntese dos aspectos urbanos ambientais</b> A Prefeitura municipal realizou intervenções no mês de setembro, no canal do rio Vacacaí-Mirim, aumentando a sua largura e profundidade. Esses procedimentos atuaram diretamente no processo, diminuindo o Perigo de inundação.

<b>Síntese dos aspectos sociais e de Vulnerabilidades</b> A Vulnerabilidade é média pois são moradias com bom padrão construtivo, identificado por construção de alvenaria com acabamento, terrenos amplos e construções com tamanho ao redor de 100m <sup>2</sup> .			
ID do Setor	Tipo de Processo	Grau de Risco	Nº de Moradias
Setor 72-R3	Inundação/Alagamento	Risco Alto	04
<b>Recomendações para o plano de contingência e atendimentos de emergência:</b> <ul style="list-style-type: none"> <li>- Contato com a Defesa Civil - telefone 24horas;</li> <li>- Estabelecimento de sinalização de orientações gerais</li> <li>- Locais pré-definidos para acolhimento;</li> </ul>

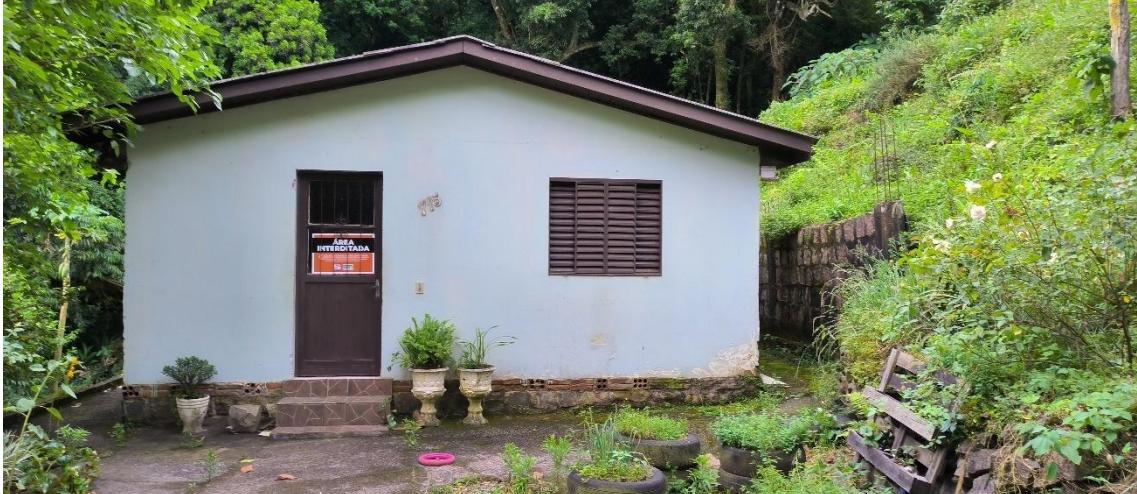
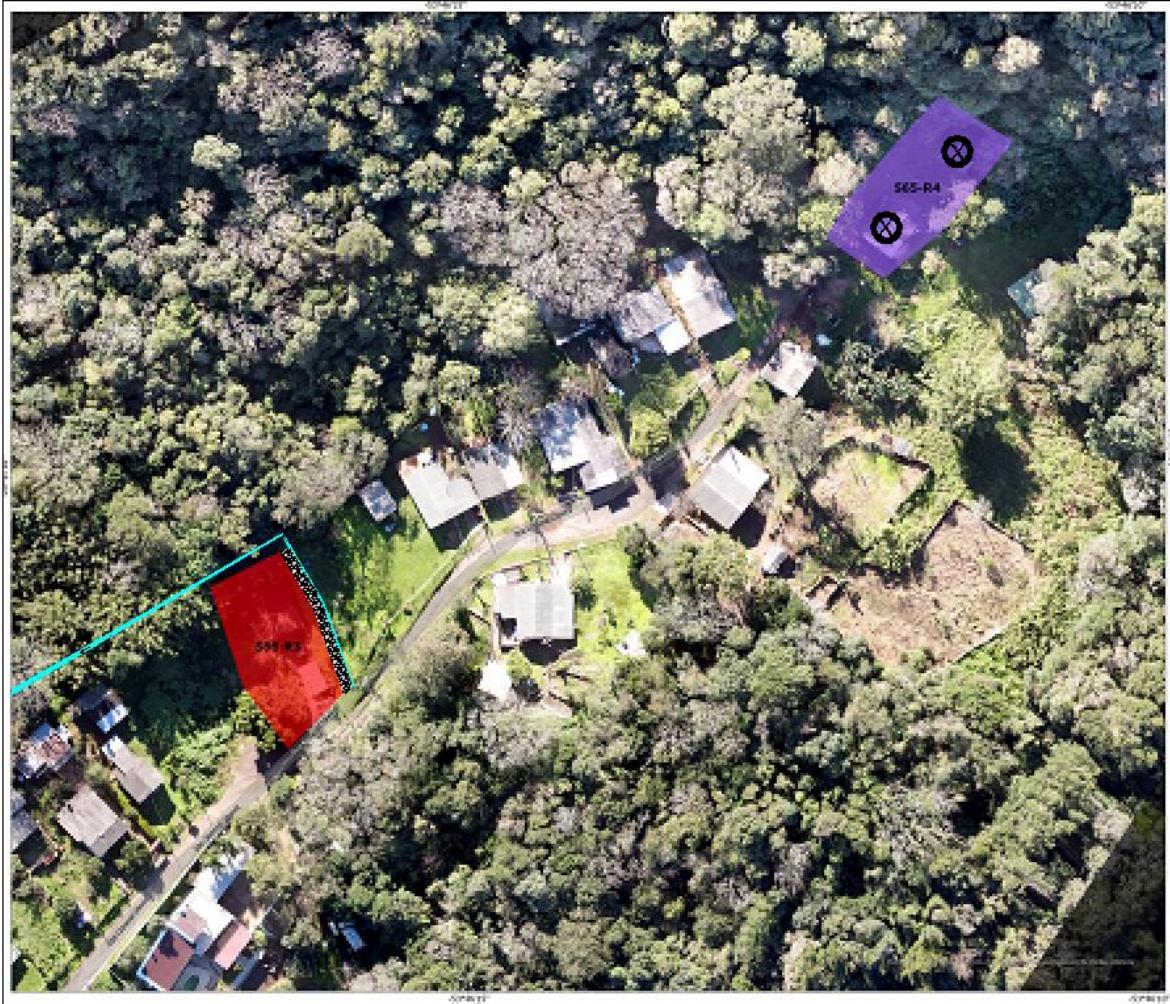
Quadro 12 - Ficha do Setor S66.

PLANO MUNICIPAL DE REDUÇÃO DE RISCOS - SANTA MARIA FICHA GERAL		
<b>Setores:</b> Setor 66	<b>Localidade:</b> Vila Bilibiu	
<b>Rua Marconi Mussoi junto no final do segundo patamar</b>	<b>Latitude:</b> -29,686426	<b>Longitude:</b> -53,771205
<b>Equipe:</b> UFSM	<b>Data da vistoria:</b> novembro/2024	
<p><b>Diagnóstico do setor:</b> A área faz parte do setor Administrativo NE da cidade, no Bairros 3, localizada próxima à encosta do rebordo do Planalto vulcânico. No final do segundo patamar junto a encosta formada por material lançado com espessura variada e com muitos blocos de diferentes tamanhos imersos. Ocorre uma moradia junto a um corte com uma amplitude de 5m e inclinação média de 56% com Risco de tombamento e rolamento de blocos de rocha vulcânica. Os processos se associam a descalçamento e rolamento de blocos A encosta formada por material lançado para a terraplanagem do terceiro patamar. A moradia está localizada ao redor de 1m de distância da encosta. Existe um muro de contenção feito de pedra com argamassa.</p> <p><b>Descrição do processo de Instabilização:</b> Os processos correspondem a descalçamento e rolamento de blocos</p> <p><b>Reforço do muro e melhoria do sistema de drenagem</b></p>

Grau de Risco: R3 - alto	Estimativa de nº de edificações no setor: 01
Indicação de intervenção	Custo (Reais)
Muro de Gabião (270 m <sup>3</sup> ) e retaludamento do talude	R\$ R\$ 214.650,00
