# PLANO MUNICIPAL DE REDUÇÃO DE RISCOS - PMRR

## RELATÓRIO 02 MAPEAMENTO DO RISCO E AÇÕES ESTRUTURAIS

**Vilas Bilibiu e Favarin  
Bairro Km Três**

DATA 08/05/2025

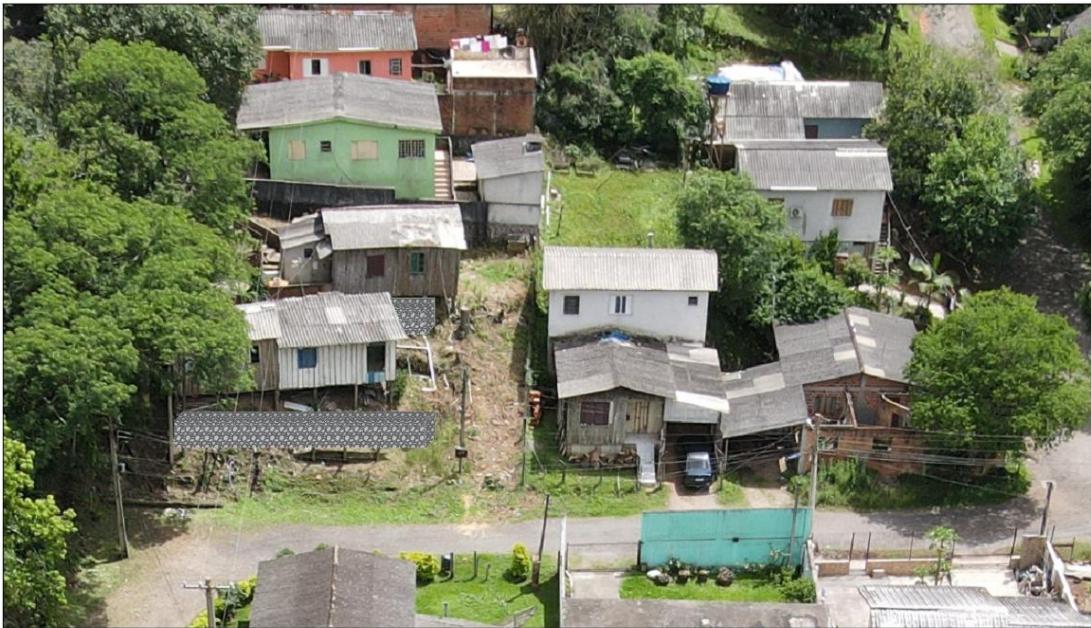
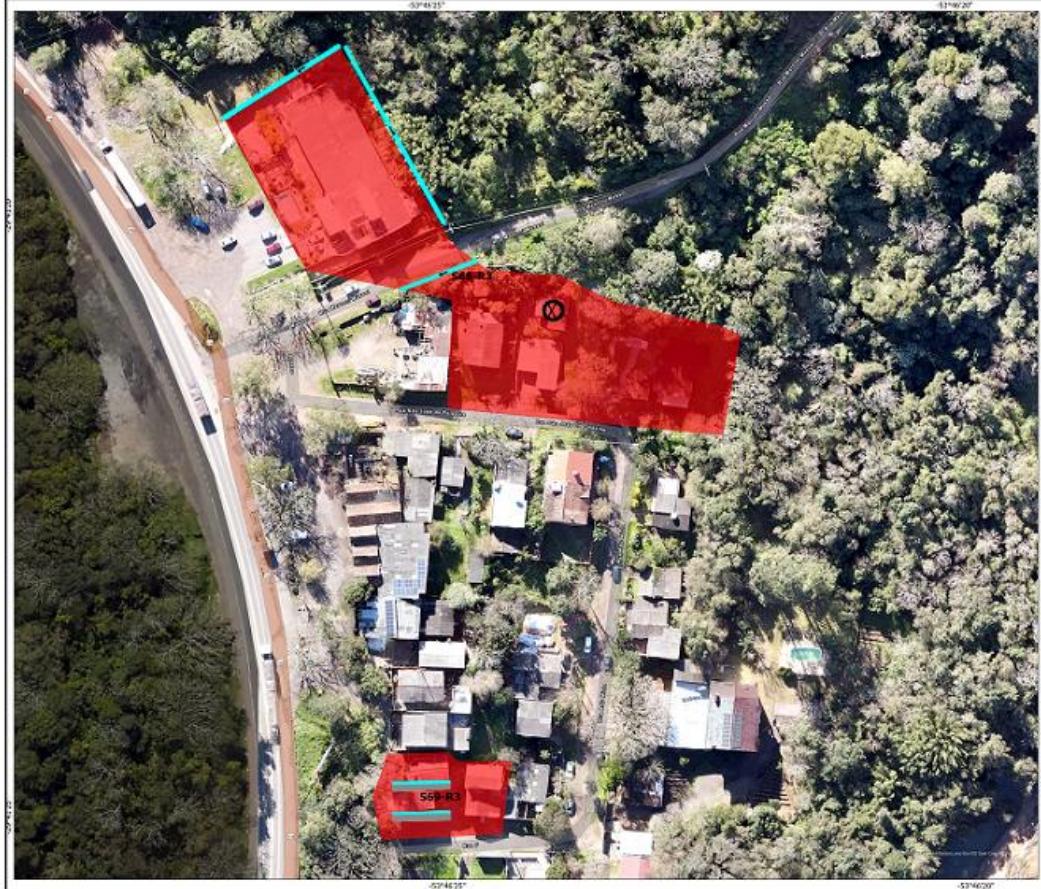
Quadro 15 - Ficha do Setor S69.

PLANO MUNICIPAL DE REDUÇÃO DE RISCOS - SANTA MARIA FICHA GERAL		
<b>Setores:</b> Setor 69	<b>Localidade:</b> Vila Bilibiu	
<b>Endereço:</b> Entre a Rua F e a BR 158	<b>Latitude:</b> -29,690257	<b>Longitude:</b> -53,773624
<b>Equipe:</b> UFSM	<b>Data da vistoria:</b> Mês/2024	
<p><b>Diagnóstico do setor:</b> Ocorre na porção inferior da Vila Bilibiu, margem esquerda do rio Vacacaí-Mirim. As moradias estão localizadas no primeiro patamar sobre os depósitos de aterro lançado da estrada BR158 e associados as primeiras elevações da passagem da Depressão Central para o Rebordo do Planalto. Os processos se associam a escorregamentos localizados de solo/rocha e por descalçamento e rolamento de blocos.</p> <p>Ocupações de madeira sem acabamento em terrenos desordenados com acesso precário.</p> <p><b>Descrição do processo de Instabilização:</b> Os processos correspondem a escorregamentos localizados de solo/rocha, descalçamento e rolamento de blocos</p> <p><b>Muro de contenção e drenagem, escada de acesso</b></p>

Grau de Risco: R3 - alto	Estimativa de n° de edificações no setor: 03
Indicação de intervenção	Custo (Reais)
2 muros de gabião ( $2,5\text{m} \times 25 = 125\text{m}^3$ )	R\$ 198.750,00
Encargos (Serviços complementares / Projeto / BDI)	R\$ 43.725,00
<b>Total</b>	<b>R\$ 242.475,00</b>

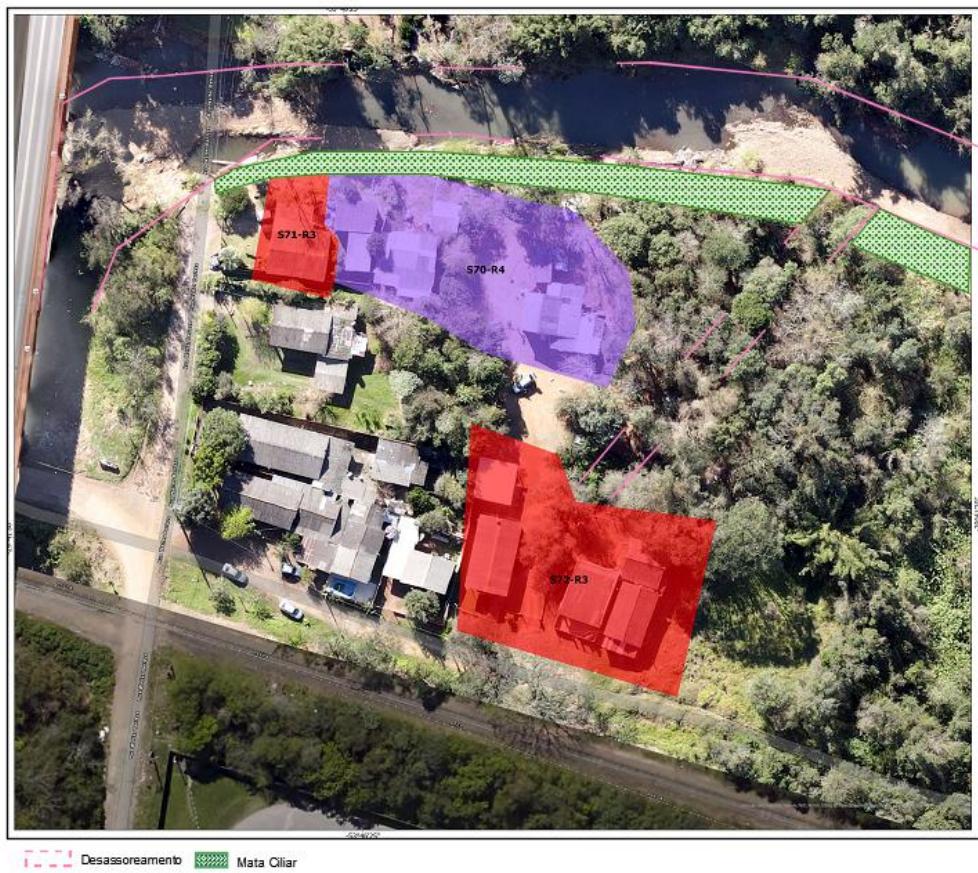
## Restauração da Mata Ciliar e limpeza do canal do rio

PLANO MUNICIPAL DE REDUÇÃO DE RISCOS - SANTA MARIA FICHA GERAL		
<b>Setores: Setor 70</b>		<b>Localidade: Vila Favarin</b>
<b>Endereço:</b> Próximo à rua Walter Berleze, sem acesso direto às residências	<b>Latitude:</b> -29,691273	<b>Longitude:</b> -53,773371
<b>Equipe:</b> UFSM		<b>Data da vistoria:</b> novembro/2024
<p><b>Diagnóstico do setor:</b> A área faz parte do setor Administrativo NE da cidade, no Bairros 3, localizada na proximidade do rio Vacacaí-Mirim, a jusante da barragem do DNOS. Ocorre na porção inferior da Vila Favarin, margem direita do rio. O processo hidrológico de inundação/enxurrada se associa diretamente ao canal do rio principal que é acrescido devido ao represamento do canal secundário que passa atrás das moradias. Recentemente a PMSM, aumentou a área e a profundidade do rio Vacacaí-Mirim. Esses procedimentos atuaram diretamente no processo diminuindo o Perigo de InundaçãoA Vulnerabilidade alta corresponde as moradias de madeira ou alvenaria sem acabamento, em terrenos desordenado, próximas a margem direita do rio Vacacaí-Mirim, onde o acesso é feito por caminhos.</p> <p><b>Descrição do processo:</b> hidrológico de inundação/enxurrada</p>

<b>Grau de Risco: R4 - muito alto</b>	<b>Estimativa de n° de edificações no setor: 05</b>
<b>Indicação de intervenção</b>	<b>Custo (Reais)</b>
Desassoreamento de canal (400 m <sup>3</sup> )	R\$ 2.316,00
Restauração de margens (200m)	R\$ 661.720,00
Recuperação de mata ciliar (1.000m <sup>2</sup> )	R\$ 260.000,00
Encargos (Serviços complementares / Projeto / BDI)	R\$ 203.287,92
<b>Total</b>	<b>R\$ 1.127.233,92</b>
