PLANO MUNICIPAL DE REDUÇÃO DE RISCOS - PMRR

RELATÓRIO 02 MAPEAMENTO DO RISCO E AÇÕES ESTRUTURAIS

Vilas Canário, Bela Vista, Bürger e
Nossa Senhora Aparecida
(Churupa) Bairro Itararé

DATA 11/08/2025

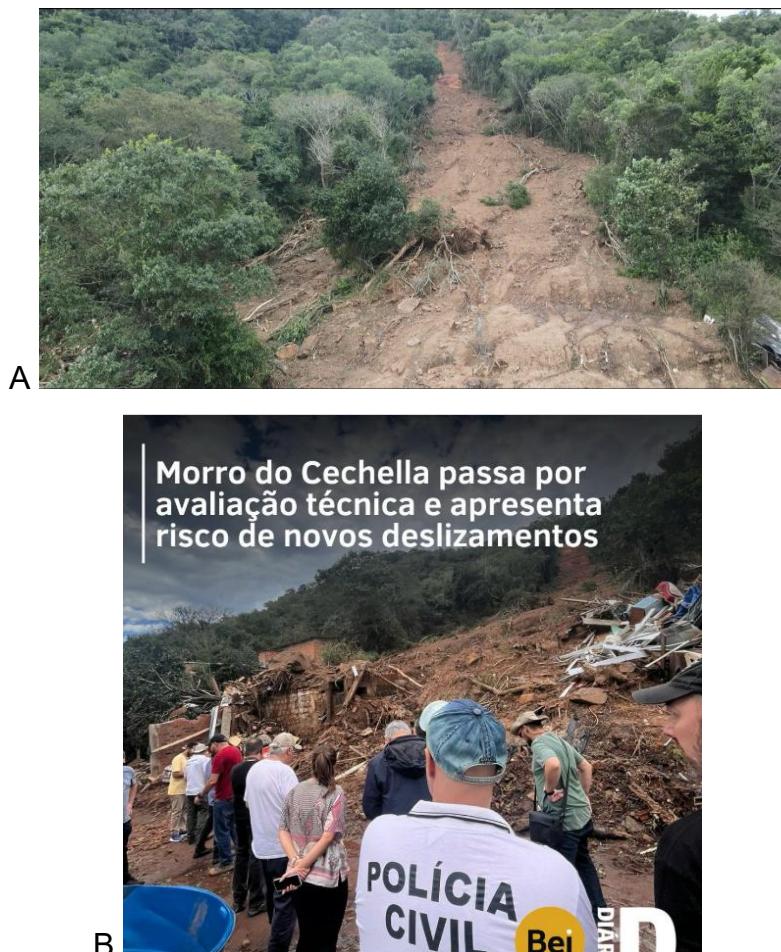
No ano de 2024, num período de extremo climático houve um escorregamento no dia primeiro de maio na Vila Canário que causou a morte de duas pessoas (Figura 3). Em virtude dos acontecimentos, o local foi interditado pela Defesa Civil e a população residente próximo ao local foi realocada. Após esse evento, a Prefeitura Municipal contratou o serviço da empresa MMF Projetos de Infraestrutura para elaboração de estudos geológico-geotécnicos e mapeamentos de risco do Morro Cechella entregue em janeiro de 2025.

Figura 3. A) Escorregamento na Vila Canário. B) Foto Diário de Santa Maria: Instagram
<https://www.instagram.com/p/C6pUPYTMijV/>

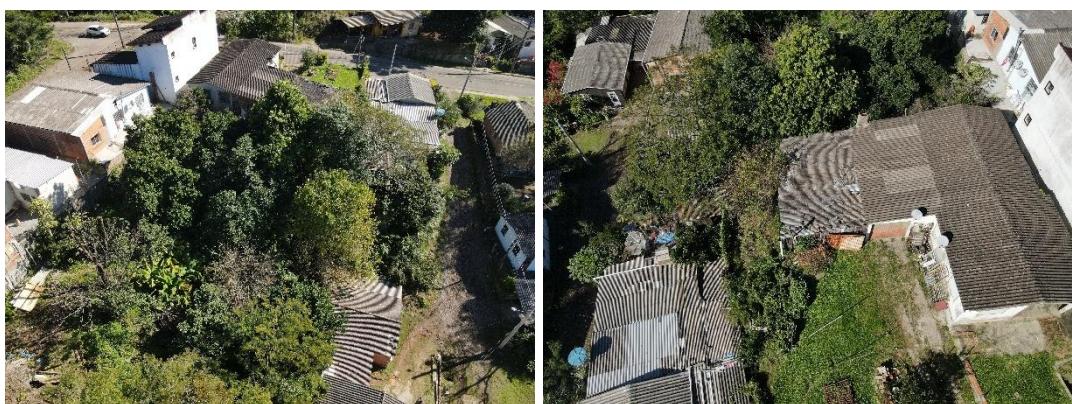
Figura 20 - Fotografias com vista da frente das construções do Setor S73.

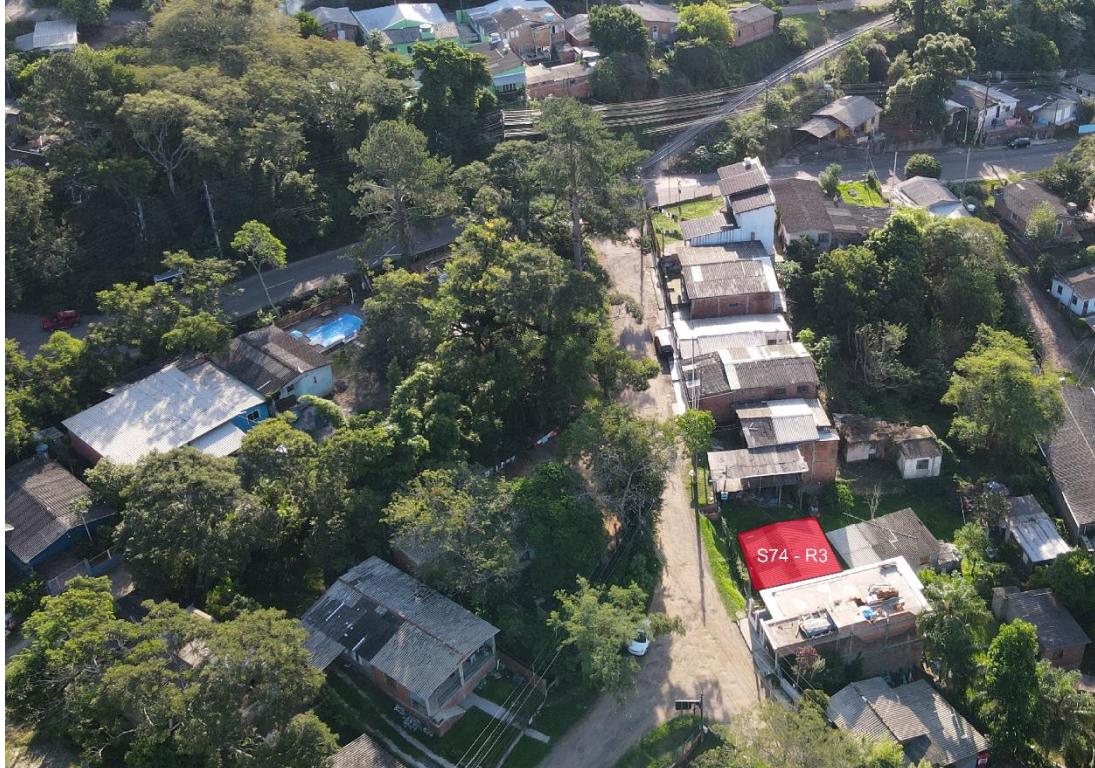
Figura 21 - Fotografia obliqua - Setor S74.

ID do Setor	Tipo de Processo	Grau de Risco	Nº de Moradias
Setor 74 - R3	Movimento de massa	Risco alto	01
Recomendações para o plano de contingência e atendimentos de emergência: Contato com a Defesa Civil - telefone 24horas; - Estabelecimento de sinalização de orientações gerais para ações de drenagem e coleta da água da chuva - Locais pré-definidos para acolhimento; - Constituição de Núcleo de Defesa Civil (NUDEC).

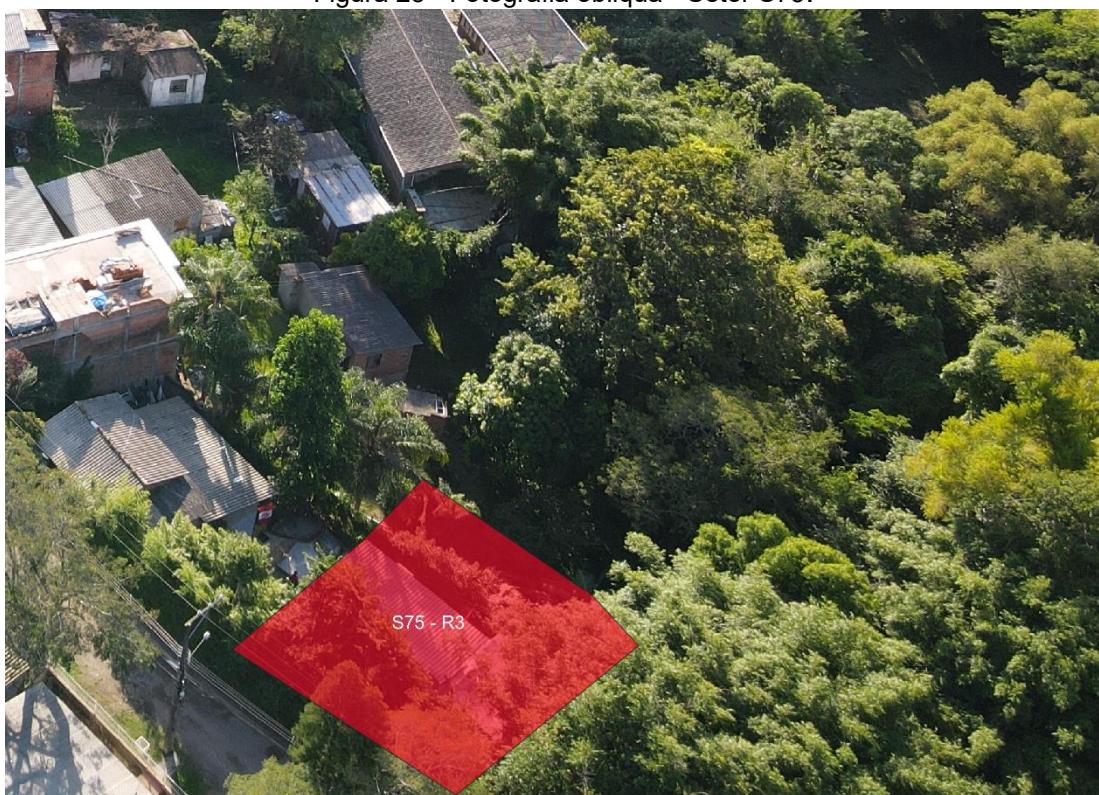
Figura 23 - Fotografia obliqua - Setor S75.

PLANO MUNICIPAL DE REDUÇÃO DE RISCOS			
Tipo: Ficha Geral do Produto 02	Data: maio/2025		
Nome: Setor 75 - R3	Localidade: Canário		
Endereço: Rua Canário	Latitude: -29,669945	Longitude: -53,795819	
Esse setor está localizado no início da comunidade, em patamar abaixo da rua Canário			
Síntese dos aspectos físicos Setor com uma construção do lado esquerdo da via localizada na base de talude de corte com 6m de amplitude e declividade superior a 45%.			
Síntese dos aspectos urbanos ambientais Fluxo de drenagem e sedimentos em direção a construção			
Síntese dos aspectos sociais e de vulnerabilidades A vulnerabilidade alta definida pela construção rebaixada em relação a via, material construtivo e infraestrutura deficiente. Resistência baixa a impacto de material escorregado			
ID do Setor	Tipo de Processo	Grau de Risco	Nº de Moradias
Setor 75 - R3	Movimento de massa	Risco alto	01
Recomendações para o plano de contingência e atendimentos de emergência: Contato com a Defesa Civil - telefone 24horas; - Estabelecimento de sinalização de orientações gerais - Locais pré-definidos para acolhimento; - Constituição de Núcleo de Defesa Civil (NUDEC).

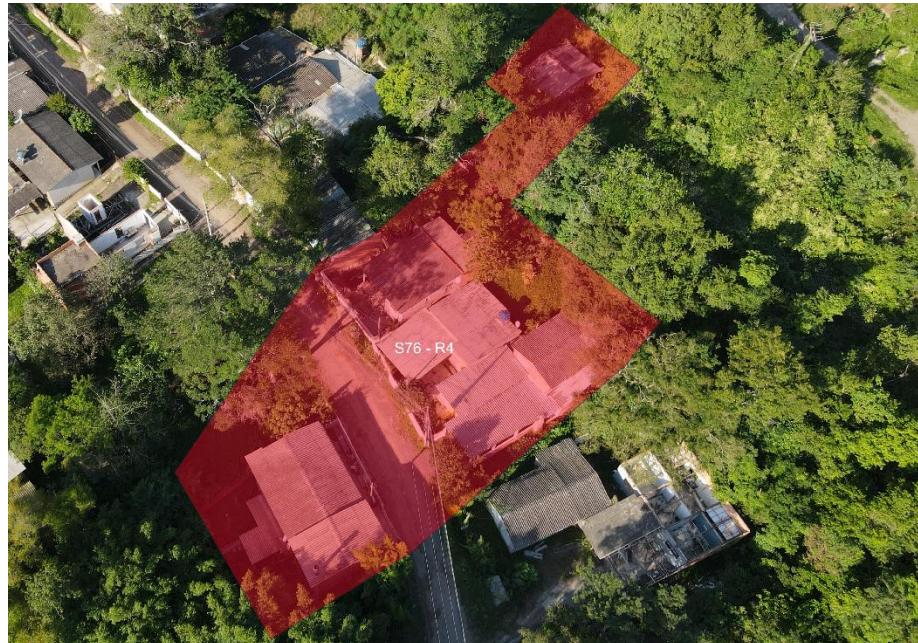
Figura 26 - Fotografia obliqua - Setor S76.

Setor 76 - R3	Movimento de Massa	Risco Alto	05
Após os eventos de 2024, ocorreu a remoção das famílias que receberam aluguel social. Entretanto, existe a necessidade de um trabalho com a comunidade e remoção das construções para evitar o retorno ou nova ocupação.

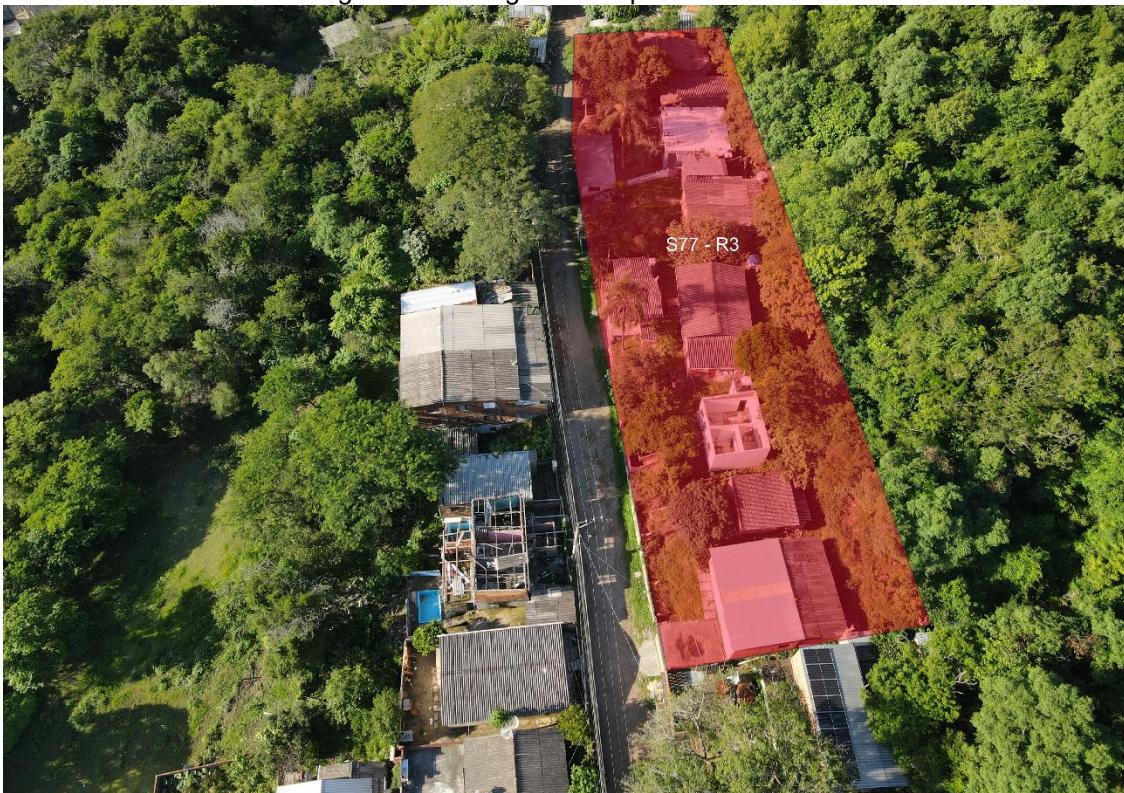
Figura 28 - Fotografia obliqua - Setor S77.

Após os eventos de 2024, ocorreu a remoção das famílias que ocupavam as moradias para novas áreas, através do aluguel social. Entretanto, existe a necessidade de um trabalho com a comunidade e remoção das construções para evitar o retorno ou nova ocupação.

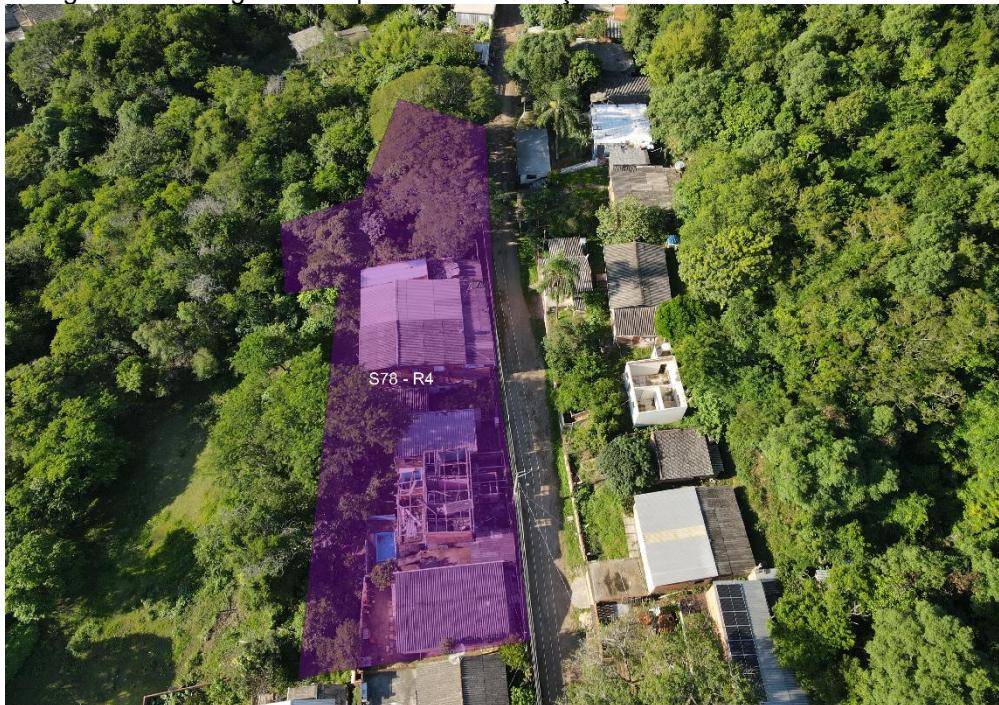
Figura 30 - Fotografia oblíqua com visualização das residências do Setor S78.

A maior parte das famílias receberam aluguel social, saindo do local. Entretanto, existe, pelo menos duas que existe movimentação de pessoas. Necessidade de encaminhamento para habitações definitivas e remoção das construções para evitar o retorno ou nova ocupação.

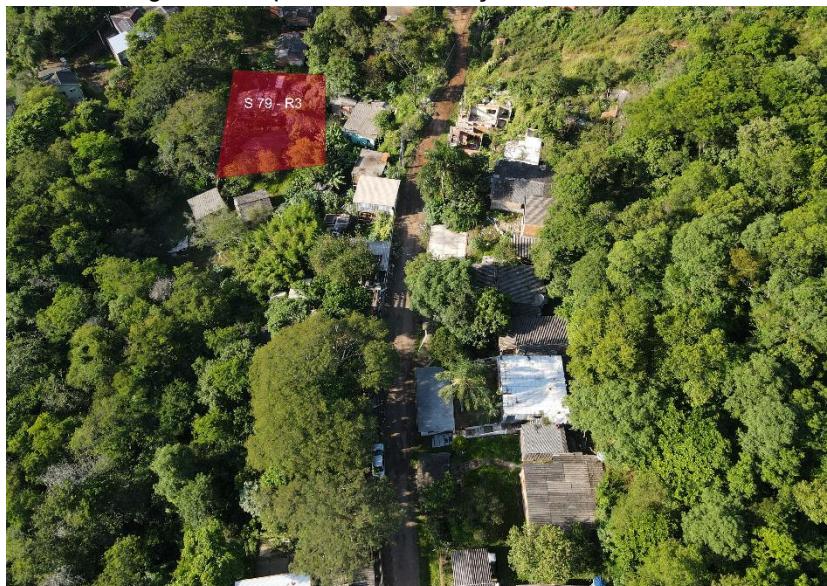
Figura 32 - Fotografia oblíqua com visualização das residências do Setor S79.

ID do Setor	Tipo de Processo	Grau de Risco	Nº de Moradias
Setor 79 - R3	Movimento de Massa	Risco Alto	01
Após os eventos de 2024, ocorreu a remoção da família que se encontra em aluguel social. Entretanto, existe a necessidade de encaminhamento para habitações definitivas e remoção das construções para evitar o retorno ou nova ocupação.

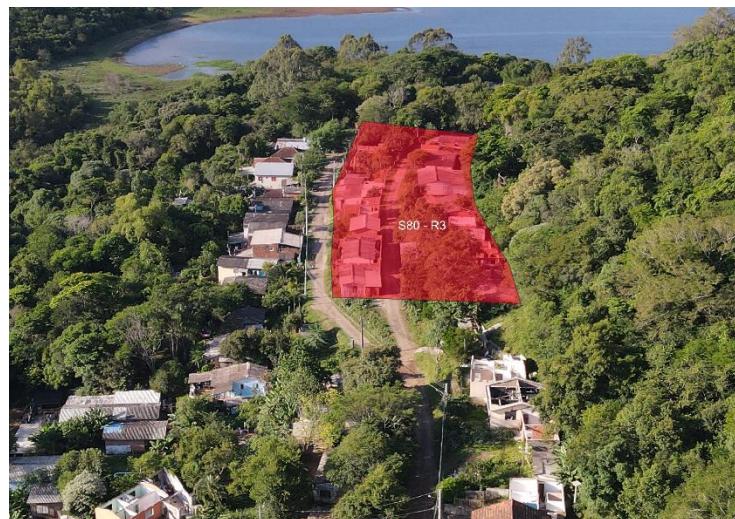
Figura 35 - Fotografia oblíqua com visualização das residências do Setor S80.

Setor 80 - R3	Movimento de Massa	Risco Alto	19 +7 destruidas
Metade das famílias aceitou receber aluguel social, saindo do local. Entretanto, a manutenção de construções ocupadas aumenta a possibilidade de retorno ou nova ocupação. É urgente encaminhar as famílias para habitações definitivas devendo remover as construções.			
Necessidade de discussão com a comunidade envolvida.

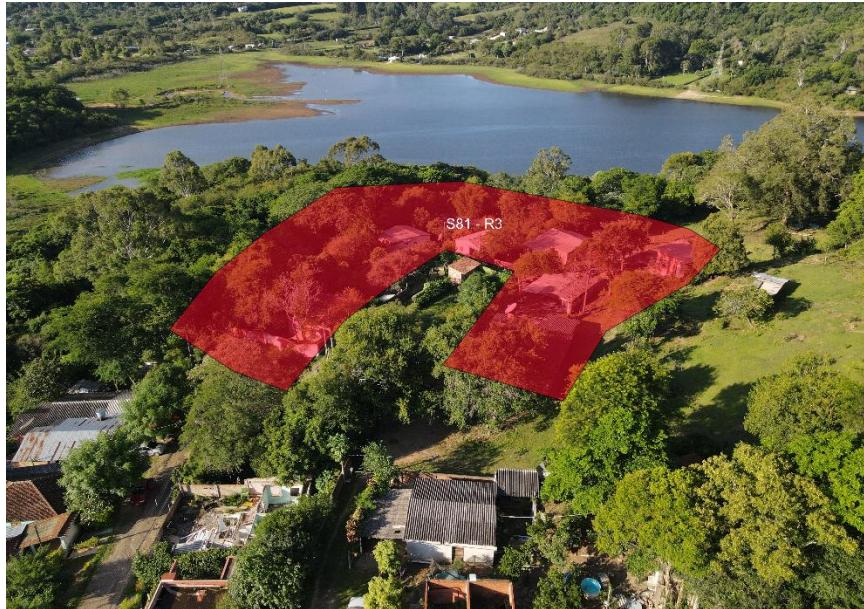
Figura 38 - Fotografia oblíqua com visualização das residências do Setor S81.

ID do Setor	Tipo de Processo	Grau de Risco	Nº de Moradias
Setor 81 - R3	Movimento de Massa	Risco Alto	11
A existência de risco e os conflitos associados ao lago da barragem para abastecimento, exige um trabalho de discussão com a comunidade.

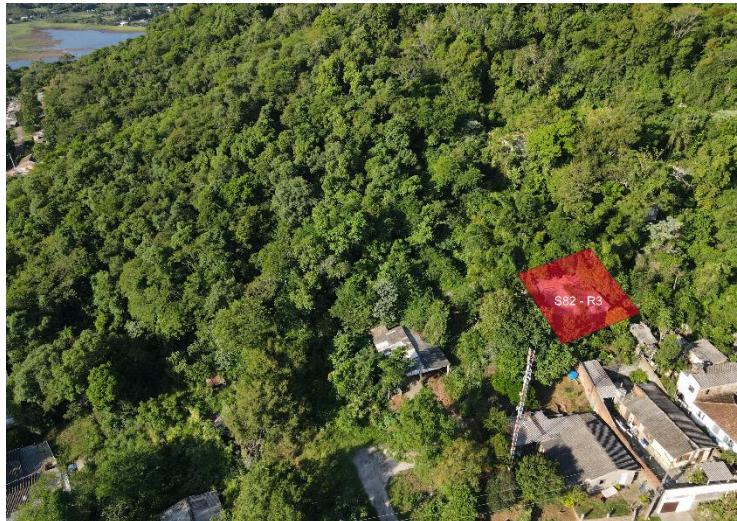
Figura 41 - Fotografia oblíqua com visualização das residências do Setor S82.

ID do Setor	Tipo de Processo	Grau de Risco	Nº de Moradias
Setor 82 - R3	Movimento de Massa	Risco Alto	1
A construção tem ocupação em alguns momentos. É preciso um trabalho na comunidade para discussão e possível remoção da moradia.

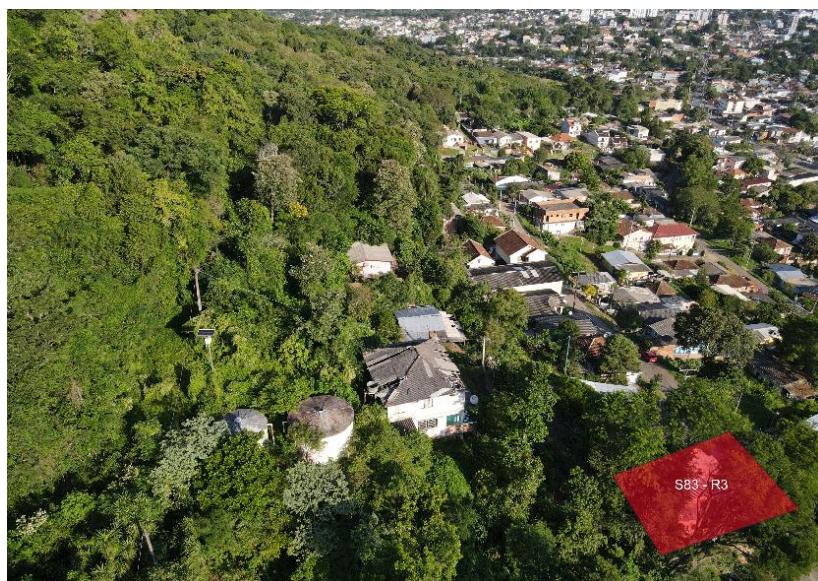
Figura 43 - Fotografia oblíqua com visualização das residências do Setor S83.

Síntese dos aspectos urbanos ambientais Existe uma vegetação bastante regenerada em toda a encosta e patamares produzidos por antigos cortes na rocha sedimentar			
Síntese dos aspectos sociais e de vulnerabilidades Padrão construtivo que estabelece pouca resistência a movimentos de pequenos volumes. Está colocada junto a rua, mas existe uma infraestrutura precária.			
ID do Setor	Tipo de Processo	Grau de Risco	Nº de Moradias
Setor 83 - R3	Movimento de massa	Risco alto	1
Recomendações para o plano de contingência e atendimentos de emergência: Contato com a Defesa Civil - telefone 24horas; - Estabelecimento de sinalização de orientações gerais - Locais pré-definidos para acolhimento; - Constituição de Núcleo de Defesa Civil (NUDEC).

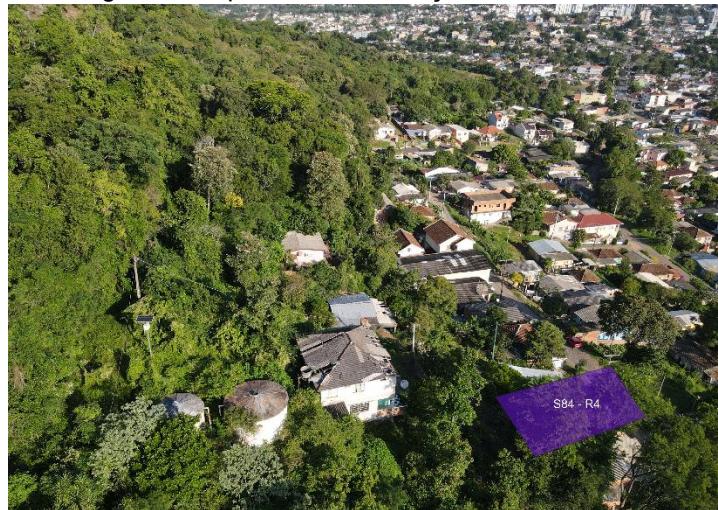
Figura 45 - Fotografia oblíqua com visualização das residências do Setor S84.

ID do Setor	Tipo de Processo	Grau de Risco	Nº de Moradias
Setor 84 - R4	Movimento de Massa	Risco Muito Alto	1
Recomendações para o plano de contingência e atendimentos de emergência: Contato com a Defesa Civil - telefone 24horas; - Estabelecimento de sinalização de orientações gerais - Locais pré-definidos para acolhimento; - Constituição de Núcleo de Defesa Civil (NUDEC).

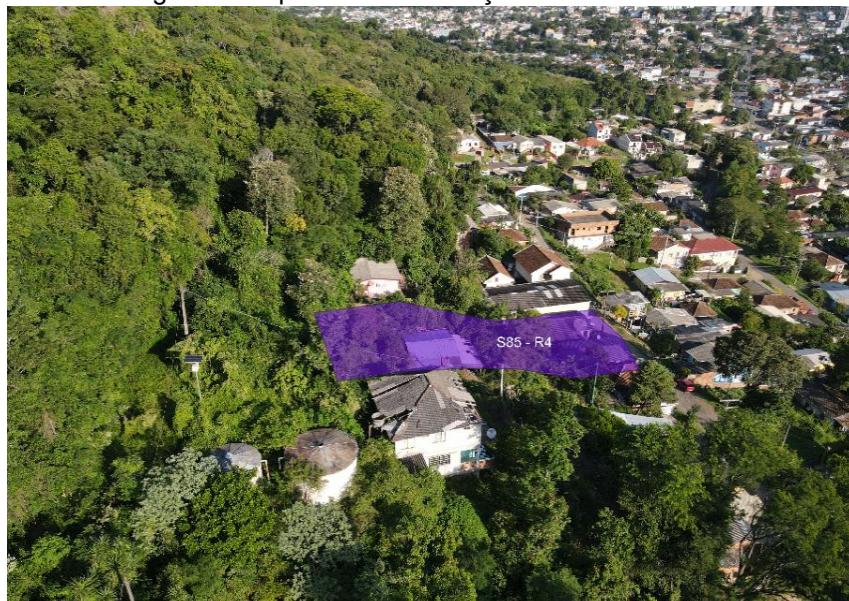
Figura 47 - Fotografia oblíqua com visualização das residências do Setor S85.

ID do Setor	Tipo de Processo	Grau de Risco	Nº de Moradias
Setor 85 - R4	Movimento de Massa	Risco Muito Alto	2
Recomendações para o plano de contingência e atendimentos de emergência: Contato com a Defesa Civil - telefone 24horas; - Estabelecimento de sinalização de orientações gerais; - Locais pré-definidos para acolhimento; - Constituição de Núcleo de Defesa Civil (NUDEC).

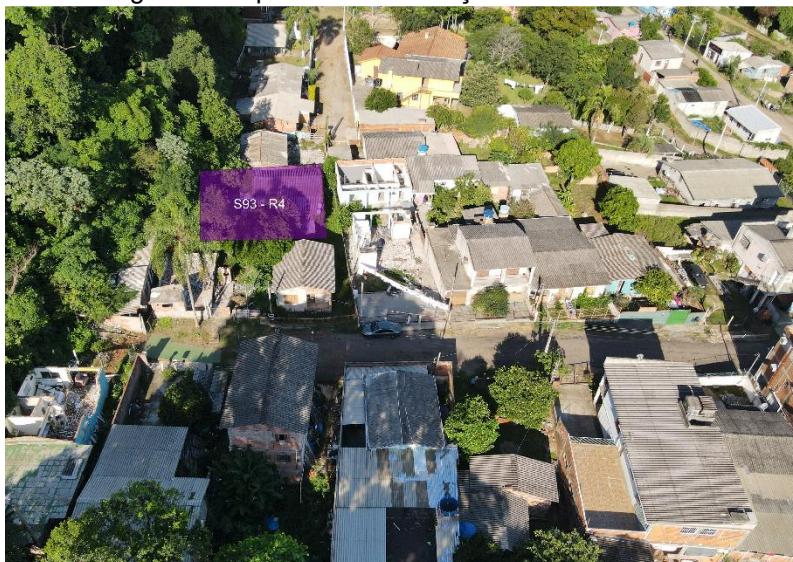
Figura 65– Fotografia oblíqua com visualização das residências do Setor S93.

Existe indicação que a moradia foi desocupada, mas não foi destruída, permitindo retorno ou nova ocupação. <ul style="list-style-type: none"> - Estabelecimento de sinalização de orientações gerais - Locais pré-definidos para acolhimento; - Constituição de Núcleo de Defesa Civil (NUDEC).

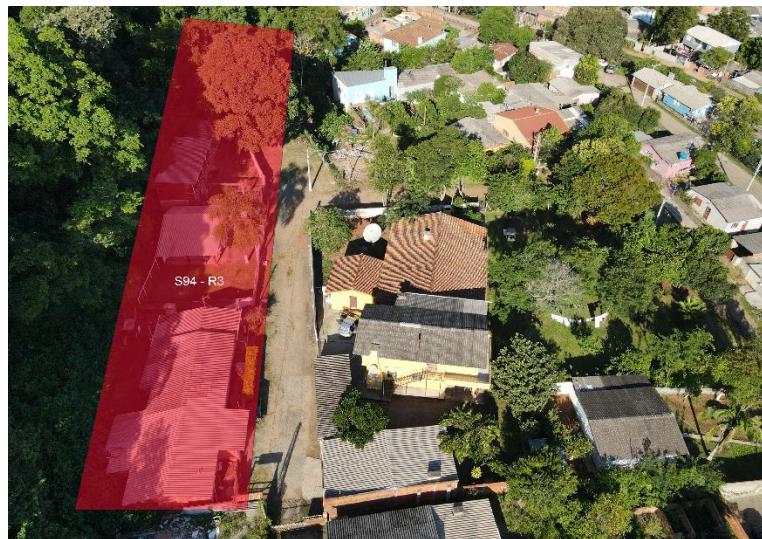
Figura 67 - Fotografia oblíqua com visualização das residências do Setor S94.

Tipo: Ficha Geral do Produto 02	Data: maio/2025		
Nome: Setor 94 - R3	Localidade: Bürger		
Endereço: Final da Rua Alberto	Latitude: -29,675937	Longitude: -53,78982	
Esse setor está localizado no final da rua Alberto junto a encosta			
Síntese dos aspectos físicos Setor constituído por duas construções localizadas a 3m de um talude natural com 15m de amplitude e declividade superior a 45%. A distância das construções confere uma condição de perigo alto a ocorrência de movimento de massa com danos. Existe registro de movimento que afetou construções localizadas lateralmente.			
Síntese dos aspectos urbanos ambientais A encosta mantém uma vegetação e existe um fluxo de drenagem			
Síntese dos aspectos sociais e de vulnerabilidades A vulnerabilidade é moderada com presença de infraestrutura e construções de médio a alto padrão construtivo, conferindo maior resistência a impacto.			
ID do Setor	Tipo de Processo	Grau de Risco	Nº de Moradias

Setor 94 - R3	Movimento de Massa	Risco Alto	3
Recomendações para o plano de contingência e atendimentos de emergência: Contato com a Defesa Civil - telefone 24horas; - Estabelecimento de sinalização de orientações gerais - Locais pré-definidos para acolhimento; - Constituição de Núcleo de Defesa Civil (NUDEC).

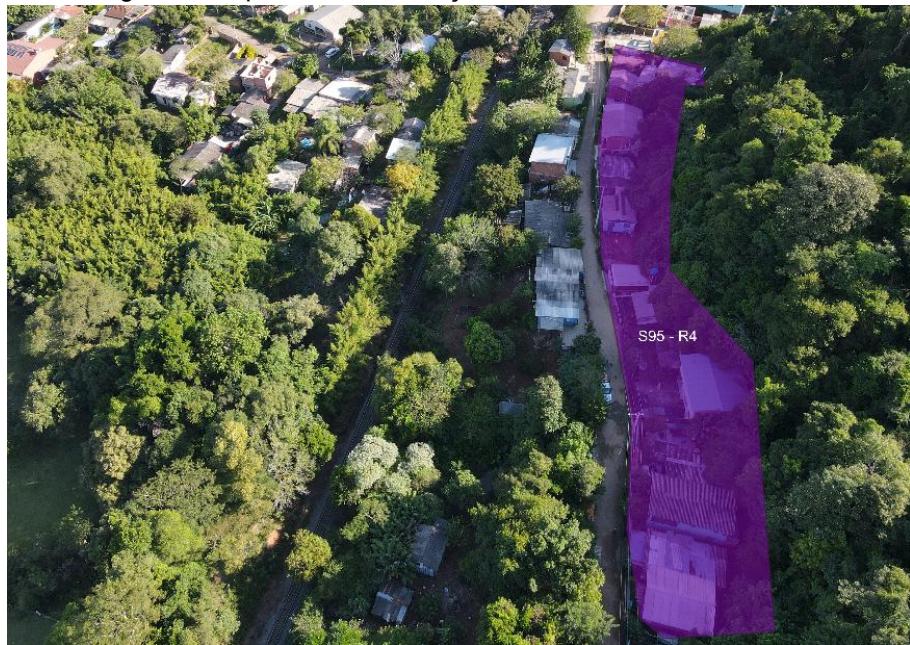
Figura 70 - Fotografia oblíqua com visualização das residências do Setor S95.

Tipo: Ficha Geral do Produto 02	Data: maio/2025		
Nome: Setor 95 - R4	Localidade: Churupa		
Endereço: Rua da Fonte	Latitude: -29,675901	Longitude: -53,788176	
Esse setor está localizado no início da comunidade da Churupa, acima da rua da Fonte em direção à encosta			
Síntese dos aspectos físicos Setor localizado na margem esquerda da rua diretamente abaixo de encosta natural com 10m de amplitude e inclinação superior a 45%.			
Síntese dos aspectos urbanos ambientais Existe disposição de resíduos sólidos.			
Síntese dos aspectos sociais e de vulnerabilidades A vulnerabilidade é alta com baixo padrão construtivo e falta de infraestrutura			
ID do Setor	Tipo de Processo	Grau de Risco	Nº de Moradias
Setor 95 - R4	Movimento de Massa	Risco Muito Alto	15
Recomendações para o plano de contingência e atendimentos de emergência: Contato com a Defesa Civil - telefone 24horas; - Estabelecimento de sinalização de orientações gerais - Locais pré-definidos para acolhimento; - Constituição de Núcleo de Defesa Civil (NUDEC).

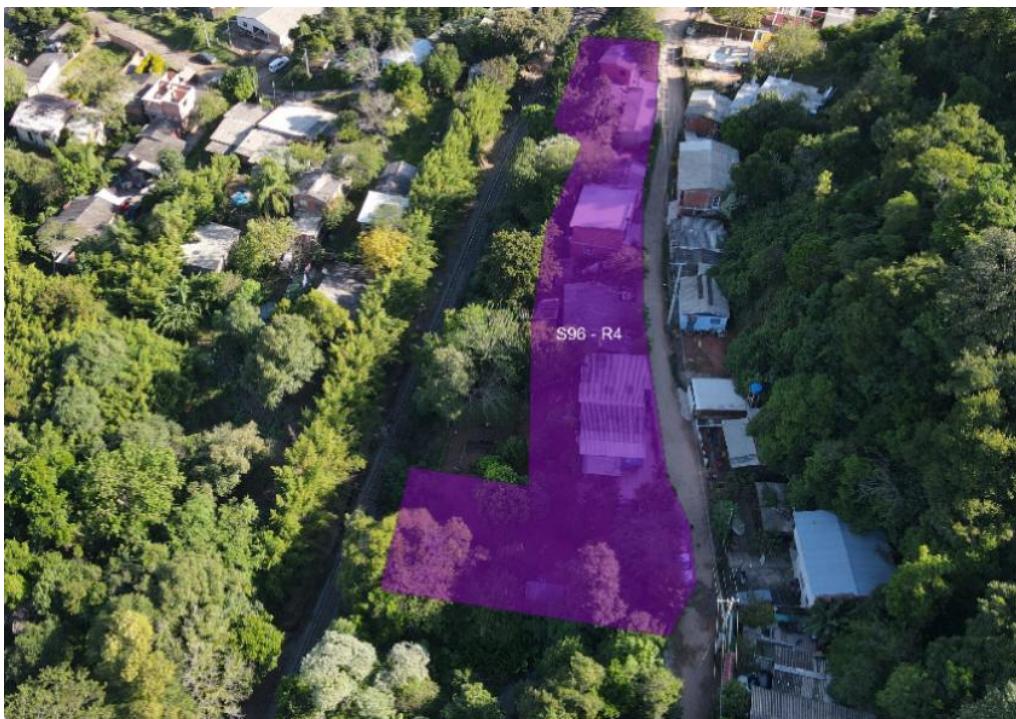
Figura 72 - Fotografia oblíqua com visualização das residências do Setor S96.

PLANO MUNICIPAL DE REDUÇÃO DE RISCOS			
Tipo: Ficha Geral do Produto 02	Data: maio/2025		
Nome: Setor 96 - R4	Localidade: Churupa		
Endereço: Rua da Fonte	Latitude: -29,676347	Longitude: -53,788403	
Esse setor está localizado no início da comunidade da Churupa, abaixo da rua da Fonte em direção os trilhos da linha férrea			
Síntese dos aspectos físicos			
Setor localizado na margem direita da rua sobre um talude de corte e material lançado com 5m de amplitude associado aos trilhos do trem.			
Síntese dos aspectos urbanos ambientais			
Existe disposição de resíduos sólidos na encosta			
Síntese dos aspectos sociais e de vulnerabilidades			
A vulnerabilidade é alta com baixo padrão construtivo e falta de infraestrutura			
ID do Setor	Tipo de Processo	Grau de Risco	Nº de Moradias
Setor 96 - R4	Movimento de Massa	Risco Muito Alto	15
Recomendações para o plano de contingência e atendimentos de emergência: Contato com a Defesa Civil - telefone 24horas; - Estabelecimento de sinalização de orientações gerais; - Locais pré-definidos para acolhimento; - Constituição de Núcleo de Defesa Civil (NUDEC).

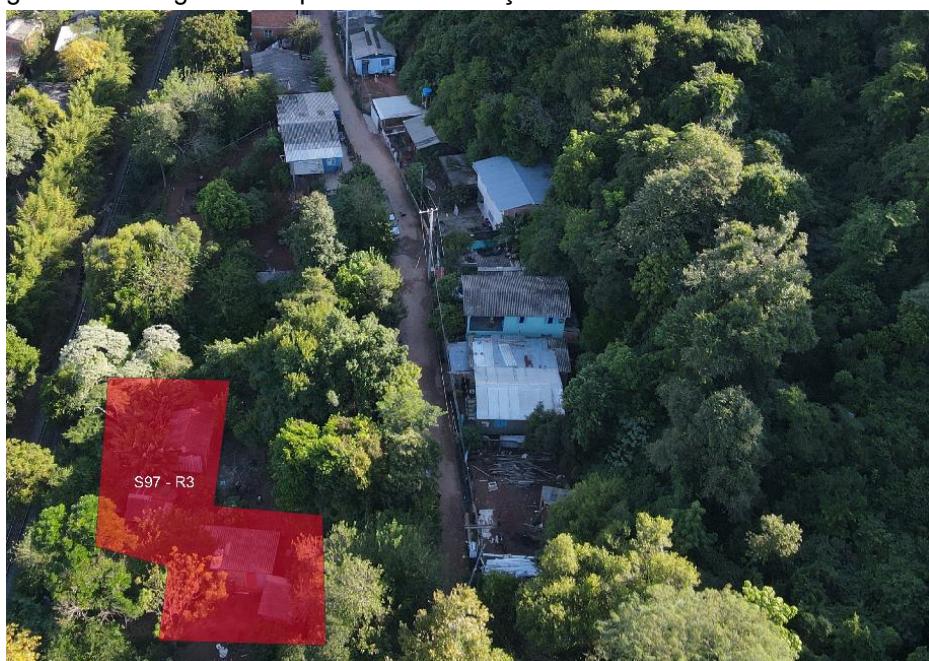
Figura 74 - Fotografia oblíqua com visualização das residências do Setor S97.

PLANO MUNICIPAL DE REDUÇÃO DE RISCOS			
Tipo: Ficha Geral do Produto 02		Data: maio/2025	
Nome: Setor 97 - R3		Localidade: Churupa	
Endereço: Rua da Fonte		Latitude: -29,675692	Longitude: -53,787557
Esse setor está localizado no início da comunidade da Churupa, em um patamar abaixo da rua da Fonte em direção os trilhos da linha férrea			
Síntese dos aspectos físicos Setor com quatro moradias construídas em um patamar localizado 4m abaixo da rua e 5m acima do talude dos trilhos do trem. A distância ao redor de 3m dos taludes estabelece uma condição moderada de evento com danos.			
Síntese dos aspectos urbanos ambientais Existe disposição de resíduos sólidos, especialmente no talude dos trilhos.			
Síntese dos aspectos sociais e de vulnerabilidades A vulnerabilidade é alta com baixo padrão construtivo e falta de infraestrutura			
ID do Setor	Tipo de Processo	Grau de Risco	Nº de Moradias
Setor 97 - R3	Movimento de Massa	Risco Alto	4

Recomendações para o plano de contingência e atendimentos de emergência: Contato com a Defesa Civil - telefone 24horas; - Estabelecimento de sinalização de orientações gerais - Locais pré-definidos para acolhimento; - Constituição de Núcleo de Defesa Civil (NUDEC).

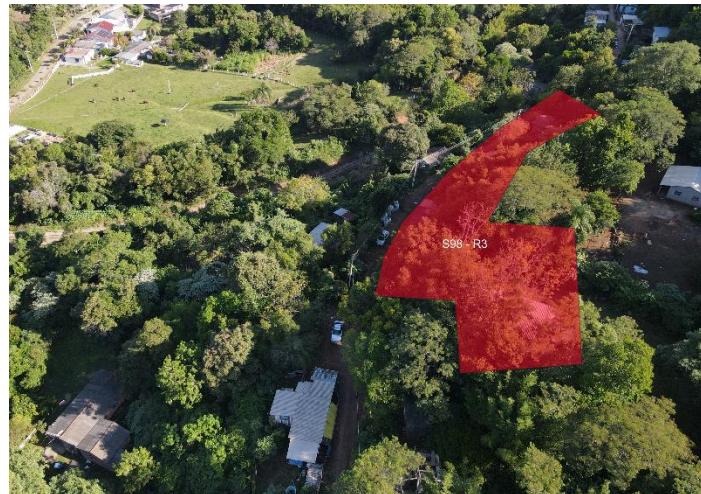
Figura 77 - Fotografia oblíqua com visualização das residências do Setor S98.

Tipo: Ficha Geral do Produto 02	Data: maio/2025		
Nome: Setor 98 - R3	Localidade: Churupa		
Endereço: Rua da Fonte	Latitude: -29,675071	Longitude: -53,787047	
Esse setor está localizado na porção intermediária da comunidade da Churupa, acima da rua da Fonte em direção à encosta em um pequeno patamar			
Síntese dos aspectos físicos Setor localizado na margem esquerda da rua, diretamente abaixo de encosta natural S-SE do Morro Cechella, em um patamar que forma uma área com baixa inclinação, definindo condição moderada para evento.			
Síntese dos aspectos urbanos ambientais Existe disposição de resíduos sólidos em alguns terrenos			
Síntese dos aspectos sociais e de vulnerabilidades A vulnerabilidade é alta com baixo padrão construtivo e falta de infraestrutura			
ID do Setor	Tipo de Processo	Grau de Risco	Nº de Moradias
Setor 98 - R3	Movimento de Massa	Risco Alto	7
Recomendações para o plano de contingência e atendimentos de emergência: Contato com a Defesa Civil - telefone 24horas; - Estabelecimento de sinalização de orientações gerais - Locais pré-definidos para acolhimento; - Constituição de Núcleo de Defesa Civil (NUDEC).

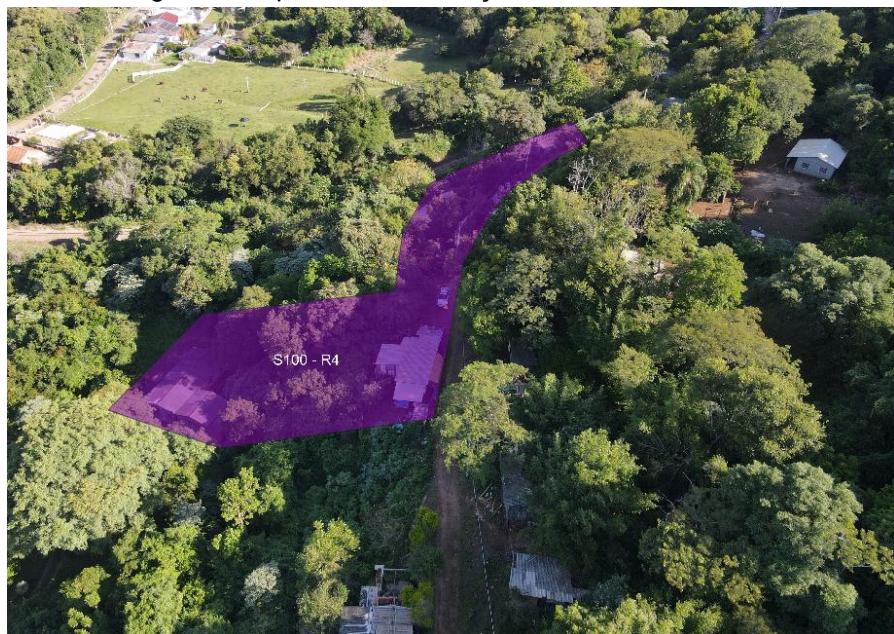
Figura 81 - Fotografia oblíqua com visualização das residências do Setor S100.

Tipo: Ficha Geral do Produto 02	Data: maio/2025		
Nome: Setor 100 - R4	Localidade: Churupa		
Endereço: Rua da Fonte	Latitude: -29,675106	Longitude: -53,786669	
Esse setor está localizado na porção intermediária da comunidade da Churupa, abaixo da rua da Fonte em uma escarpa em direção aos trilhos da linha férrea.			
Síntese dos aspectos físicos Setor localizado na margem direita da rua sobre um talude de corte e material lançado de 6m de amplitude associado aos trilhos do trem. Ocorrem cicatrizes de escorregamento no talude de corte da linha férrea.			
Síntese dos aspectos urbanos ambientais Existe disposição de resíduos sólidos no talude dos trilhos.			
Síntese dos aspectos sociais e de vulnerabilidades A vulnerabilidade é alta com baixo padrão construtivo e falta de infraestrutura			
ID do Setor	Tipo de Processo	Grau de Risco	Nº de Moradias
Setor 100 - R4	Movimento de Massa	Risco Muito Alto	5
Recomendações para o plano de contingência e atendimentos de emergência: Contato com a Defesa Civil - telefone 24horas; - Estabelecimento de sinalização de orientações gerais - Locais pré-definidos para acolhimento; - Constituição de Núcleo de Defesa Civil (NUDEC).

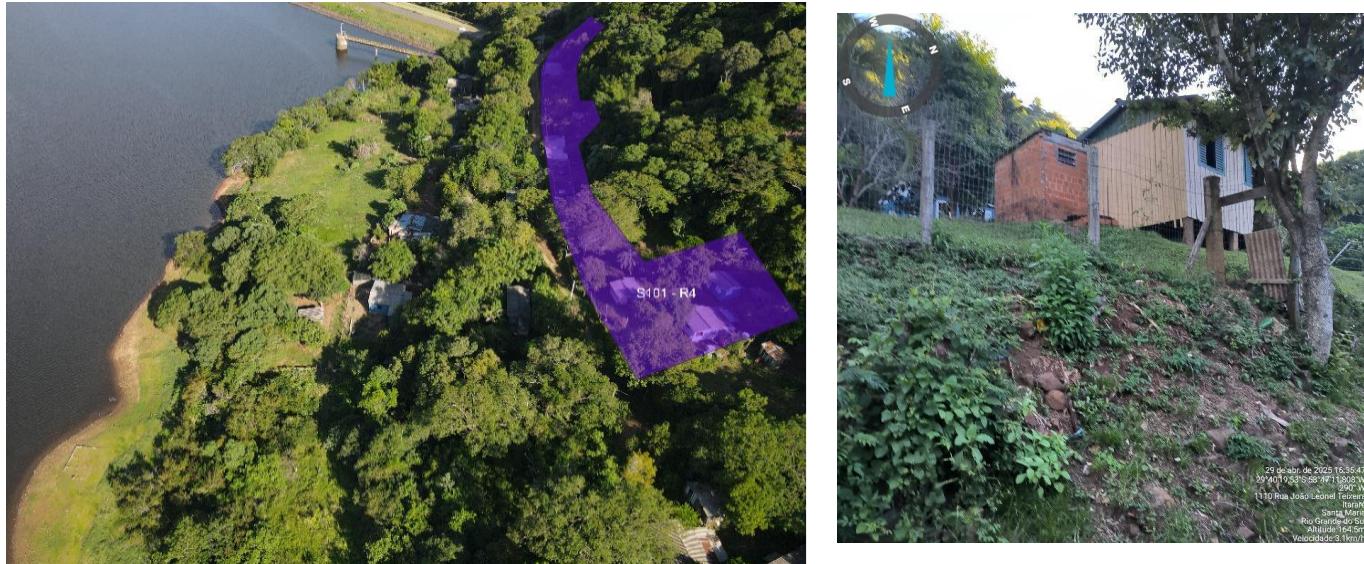
Figura 84 - Fotografia oblíqua com visualização das residências do Setor S101.

Tipo: Ficha Geral do Produto 02	Data: maio/2025		
Nome: Setor 101 - R4	Localidade: Churupa		
Endereço: Rua da Fonte	Latitude: -29,672935	Longitude: -53,786521	
Esse setor está localizado na porção intermediária da comunidade da Churupa, onde inicia o lago da barragem do DNOS, acima da rua da Fonte em direção a encosta.			
Síntese dos aspectos físicos Setor localizado na margem esquerda da rua, diretamente abaixo de encosta natural, com mais de 60m de amplitude e inclinação superior a 45%.			
Síntese dos aspectos urbanos ambientais Existe disposição de resíduos sólidos no terreno das moradias.			
Síntese dos aspectos sociais e de vulnerabilidades A vulnerabilidade é alta com baixo padrão construtivo e falta de infraestrutura			
ID do Setor	Tipo de Processo	Grau de Risco	Nº de Moradias
Setor 101 - R4	Movimento de Massa	Risco Muito Alto	16
Recomendações para o plano de contingência e atendimentos de emergência: Contato com a Defesa Civil - telefone 24horas; - Estabelecimento de sinalização de orientações gerais - Locais pré-definidos para acolhimento; - Constituição de Núcleo de Defesa Civil (NUDEC).

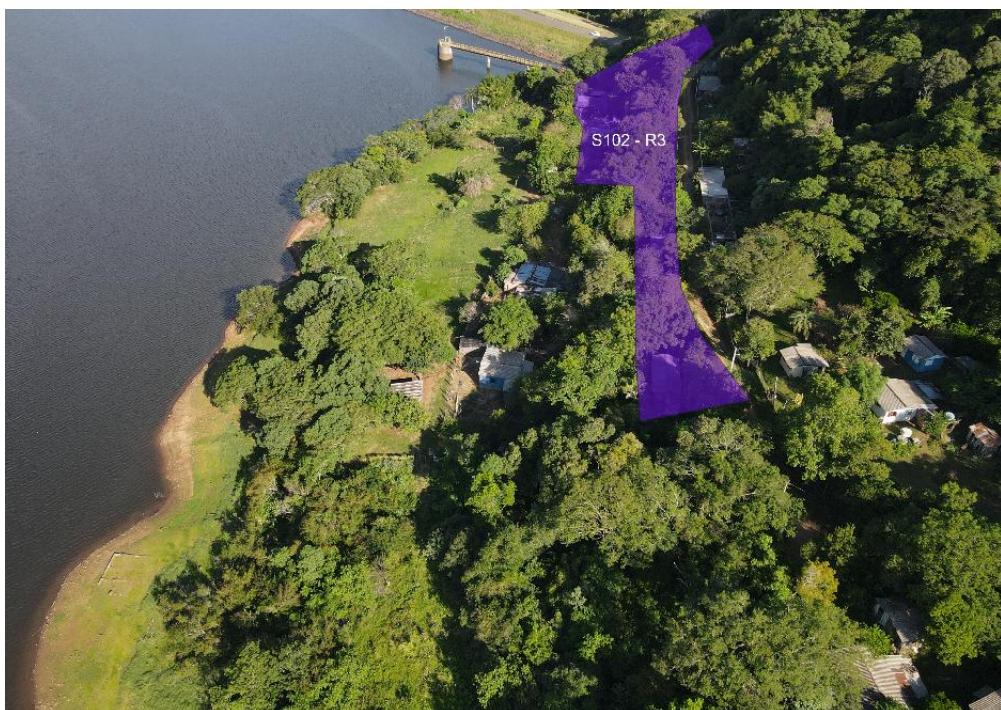
Figura 86 - Fotografia oblíqua com visualização das residências do Setor S102.

PLANO MUNICIPAL DE REDUÇÃO DE RISCOS			
Tipo: Ficha Geral do Produto 02		Data: maio/2025	
Nome: Setor 102 - R4		Localidade: Churupa	
Endereço: Rua da Fonte		Latitude: -29,672825	Longitude: -53,786184
Esse setor está localizado na porção intermediária da comunidade da Churupa, onde inicia o lago da barragem do DNOS, abaixo da rua da Fonte em direção ao lago.			
Síntese dos aspectos físicos Setor localizado na base do talude de corte localizado junto a barragem, com 7m de amplitude. Ocorrência de cicatrizes de escorregamento de pequeno porte.			
Síntese dos aspectos urbanos ambientais Existe disposição de resíduos sólidos no talude. Acesso por caminhos			
Síntese dos aspectos sociais e de vulnerabilidades A vulnerabilidade é alta com baixo padrão construtivo e falta de infraestrutura			
ID do Setor	Tipo de Processo	Grau de Risco	Nº de Moradias
Setor 102 - R4	Movimento de Massa	Risco Muito Alto	14
Recomendações para o plano de contingência e atendimentos de emergência: Contato com a Defesa Civil - telefone 24horas; - Estabelecimento de sinalização de orientações gerais; - Locais pré-definidos para acolhimento; - Constituição de Núcleo de Defesa Civil (NUDEC).

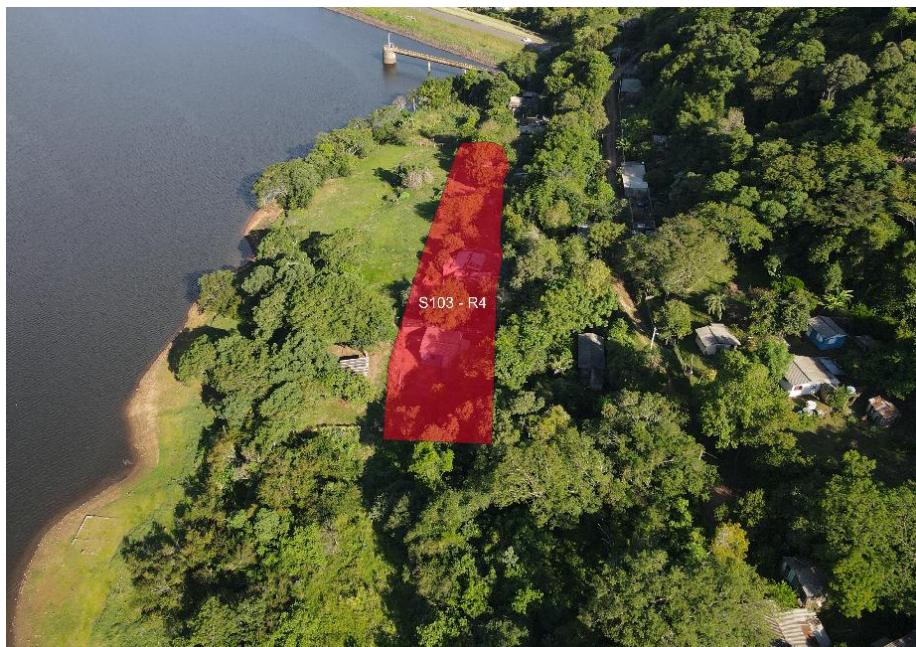
Figura 88 - Fotografia oblíqua com visualização das residências do Setor S103.

PLANO MUNICIPAL DE REDUÇÃO DE RISCOS			
Tipo: Ficha Geral do Produto 02		Data: maio/2025	
Nome: Setor 103 - R3		Localidade: Churupa	
Endereço: Rua da Fonte		Latitude: -29,672184	Longitude: -53,786178
Esse setor está localizado na porção intermediária da comunidade da Churupa, na margem do lago da barragem do DNOS, abaixo da rua da Fonte em um patamar junto ao lago.			
Síntese dos aspectos físicos Setor onde se localizam seis construções na base do talude, localizado junto a barragem com 7m de amplitude. A distância ao talude é próxima de 10m, caracterizando moderado perigo de evento com dano.			
Síntese dos aspectos urbanos ambientais Existe disposição de resíduos sólidos no talude e o acesso às construções se dá por caminhos			
Síntese dos aspectos sociais e de vulnerabilidades A vulnerabilidade é alta com baixo padrão construtivo e falta de infraestrutura			
ID do Setor	Tipo de Processo	Grau de Risco	Nº de Moradias

Setor 103 - R3	Movimento de Massa	Risco Alto	6
Recomendações para o plano de contingência e atendimentos de emergência: Contato com a Defesa Civil - telefone 24horas; - Estabelecimento de sinalização de orientações gerais - Locais pré-definidos para acolhimento; - Constituição de Núcleo de Defesa Civil (NUDEC).

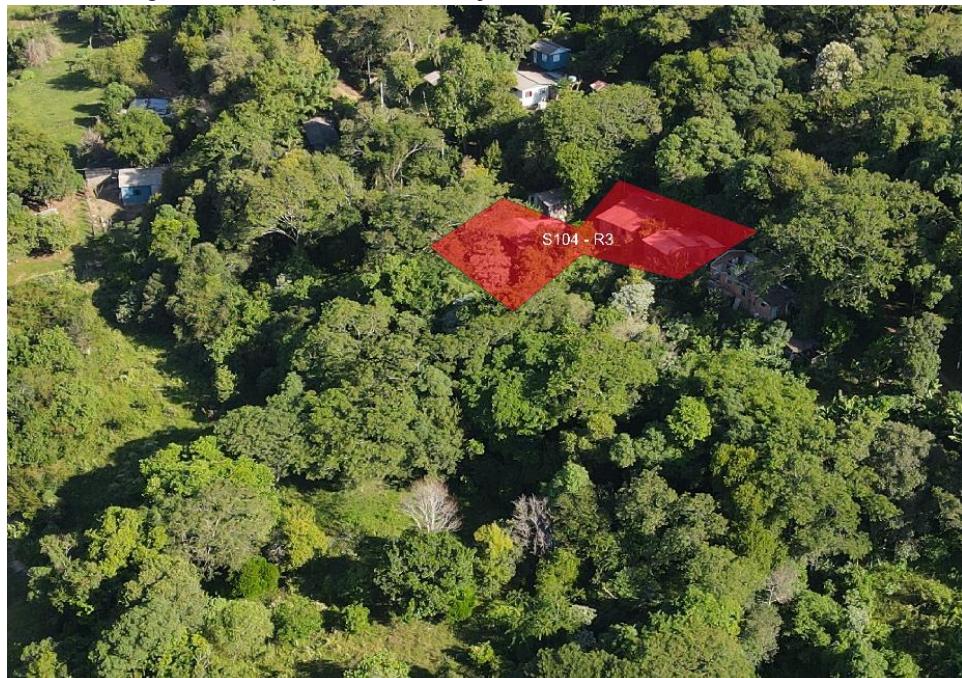
Figura 91 - Fotografia oblíqua com visualização das residências do Setor S104.

ID do Setor	Tipo de Processo	Grau de Risco	Nº de Moradias
Setor 104 - R3	Movimento de Massa	Risco Alto	5
Recomendações para o plano de contingência e atendimentos de emergência: Contato com a Defesa Civil - telefone 24horas; - Estabelecimento de sinalização de orientações gerais - Locais pré-definidos para acolhimento; - Constituição de Núcleo de Defesa Civil (NUDEC).

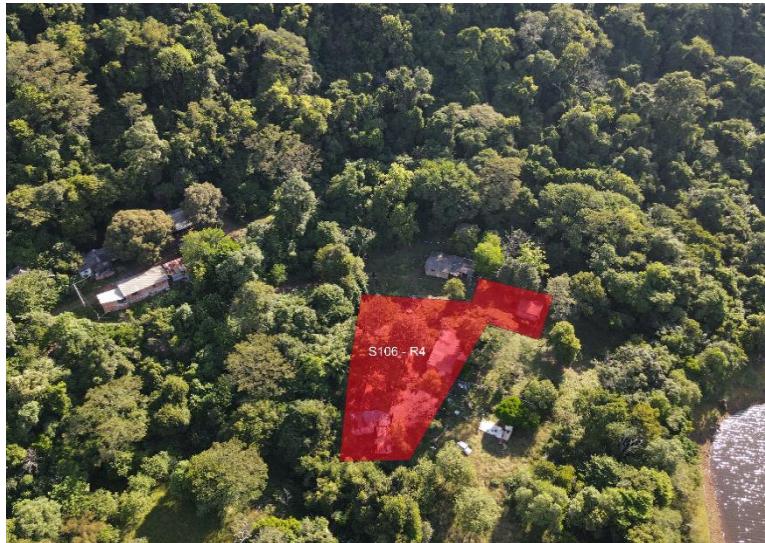
Figura 95 - Fotografia oblíqua com visualização das residências do Setor S106.

Setor 106 - R3	Movimento de Massa	Risco Alto	3
Recomendações para o plano de contingência e atendimentos de emergência: Contato com a Defesa Civil - telefone 24horas; - Estabelecimento de sinalização de orientações gerais - Locais pré-definidos para acolhimento; - Constituição de Núcleo de Defesa Civil (NUDEC).

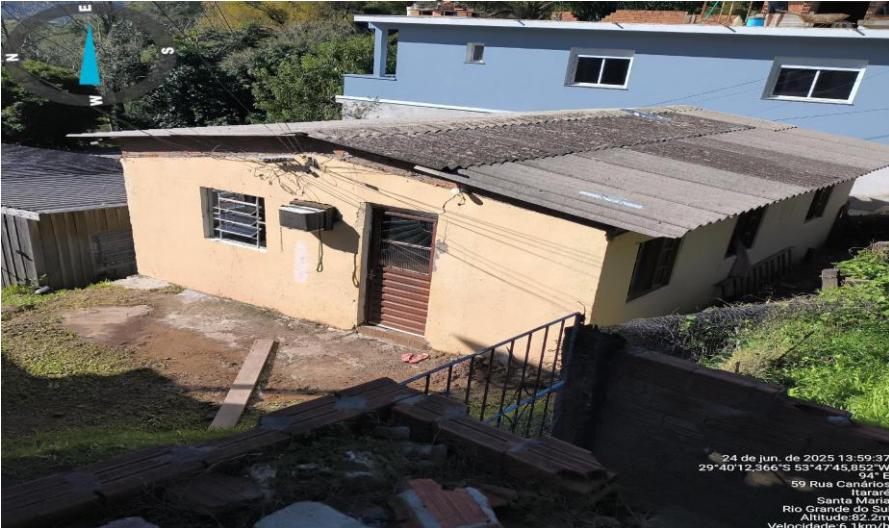
PLANO MUNICIPAL DE REDUÇÃO DE RISCOS - SANTA MARIA FICHA GERAL				
Setores: Setor 74 - R3 (alto)	Localidade: Canário			
Referência de acesso: Início da Rua Canário	Latitude: -29,670020	Latitude: -29,670020		
Equipe: UFSM	Data da vistoria: Maio/2025			
Diagnóstico do setor: Esse setor está localizado no início da comunidade, em corte abaixo da rua Canário. Construção do lado esquerdo da via localizada na base de talude de corte inclinado com 3m de amplitude e declividade superior a 45% e no topo de um talude de corte de 2m, com erosão observada. Possibilidade de ruptura de talude com quantidade de material reduzida o que determina uma condição média de danos. Via não pavimentada com fluxo de drenagem e sedimentos em direção a construção. A vulnerabilidade alta definida pela construção rebaixada em relação a via, sem controle da drenagem que escoa na direção da moradia, infraestrutura deficiente.

Descrição do processo de Instabilização: Movimentos de Massa e Processos Erosivos				
Muro de contenção e melhoria do sistema de drenagem

<div style="position: absolute; bottom: 10%; left: 10%; transform: rotate(-90deg); transform-origin: left top;"> 24 de jun. de 2025 13:59:37 29°40'12.366"S 53°47'45.899"W 94° E 59 Rua Canários Centro Santa Maria Rio Grande do Sul Altitude: 82,2m Velocidade: 6,1km/h </div>				
Grau de risco: R3 - alto	Estimativa de nº de edificações no setor: 01			
Indicação de intervenção	Custo (Reais)			
Muro de concreto (45 m ²)	R\$ 29.250,00			
Instalação de calha na moradia (20m)	R\$ 1.600,00			
Encargos (Serviços complementares / Projeto / BDI)	R\$ 6.787,00			
Total	R\$ 37.637,00

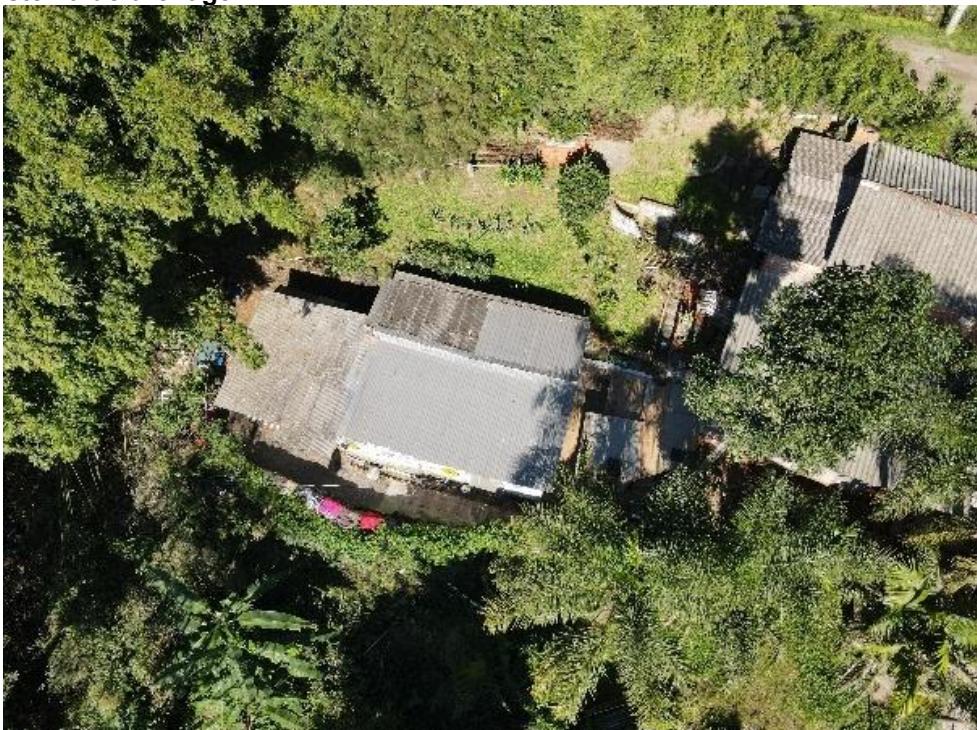
Quadro 42 - Ficha do Setor S75.

PLANO MUNICIPAL DE REDUÇÃO DE RISCOS - SANTA MARIA FICHA GERAL				
Setores: Setor 75 - R3 (alto)	Localidade: Canário			
Referência de acesso: Rua Canário	Latitude: -29,669945	Longitude: -53,795819		
Equipe: UFSM	Data da vistoria: Maio/2025			
Diagnóstico do setor: Esse setor está localizado no início da comunidade, em corte abaixo da rua Canário. Setor com uma construção do lado esquerdo da via localizada na base de talude de corte com 6m de amplitude e declividade superior a 45%. Fluxo de drenagem e sedimentos em direção a construção A vulnerabilidade alta definida pela construção rebaixada em relação a via, material construtivo e infraestrutura deficiente. Resistência baixa a impacto de material escorregado.				
Descrição do processo de Instabilização: Movimentos de Massa e Processos Erosivos				
Melhoria do sistema de drenagem
