PLANO MUNICIPAL DE REDUÇÃO DE RISCOS - PMRR

RELATÓRIO 02 MAPEAMENTO DO RISCO E AÇÕES ESTRUTURAIS

Vilas Canário, Bela Vista, Bürger e
Nossa Senhora Aparecida
(Churupa) Bairro Itararé

DATA 11/08/2025

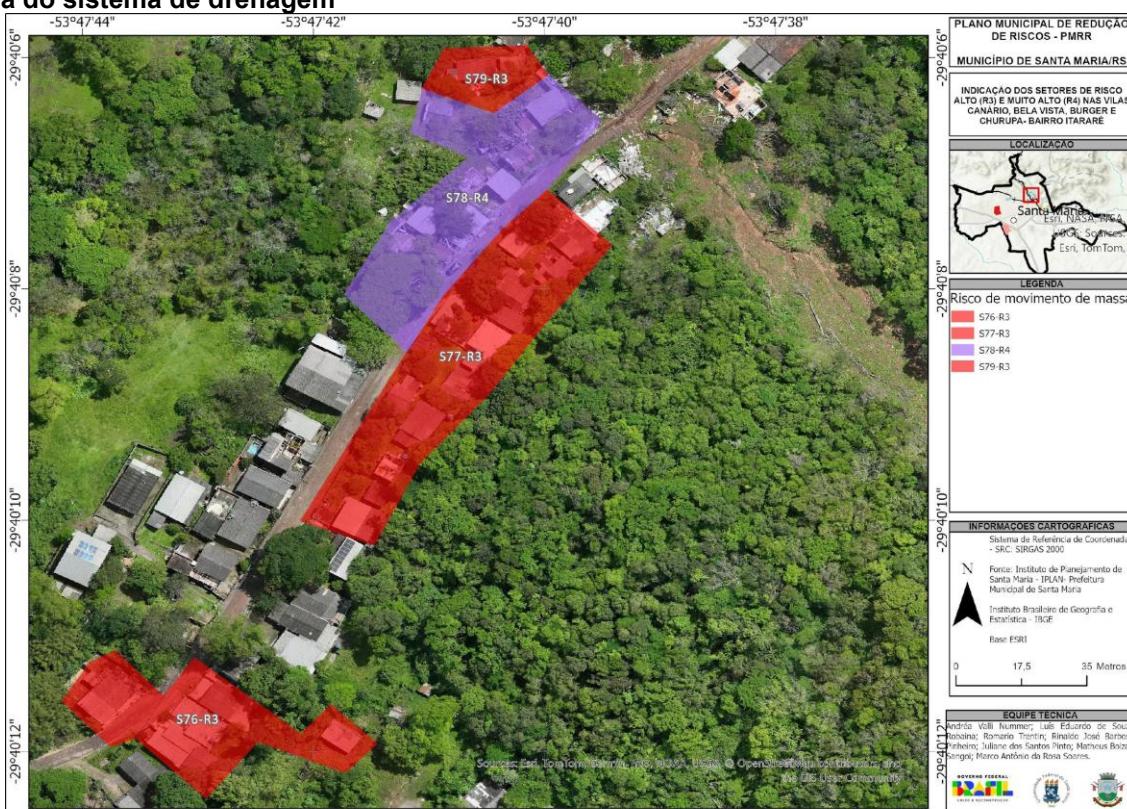
PLANO MUNICIPAL DE REDUÇÃO DE RISCOS - SANTA MARIA FICHA GERAL				
Setores: Setor 76 - R3 (alto)		Localidade: Canário		
Referência de acesso: Rua Canário	Latitude: -29,669929	Longitude: -53,795267		
Equipe: UFSM	Data da vistoria: Maio/2025			
Diagnóstico do setor: Esse setor está localizado no início da comunidade, com moradias nos dois lados da rua Canário. Moradias na base da encosta com inclinação superior a 45% e amplitude de 95m. Descontinuidades no contato entre rochas sedimentares e a vulcânica de topo, estruturas sedimentares mergulhando em direção a encosta. Observa-se material coluvial com espessura entre 1 e 3m. Sem controle de drenagem e serviços urbanos deficientes. Via não pavimentada, infraestrutura deficiente, padrão construtivo de médio a baixo. Após os eventos de 2024, ocorreu a remoção das famílias que receberam aluguel social. Entretanto, existe a necessidade de um trabalho com a comunidade e remoção das construções para evitar o retorno ou nova ocupação.

Descrição do processo de Instabilização: Movimentos de Massa				
Melhoria do sistema de drenagem

Grau de risco: R3 - alto	Estimativa de nº de edificações no setor: 05
Indicação de intervenção	Custo (Reais)
Instalação de calha nas moradias (100m)	R\$ 8.000,00
Sistema de drenagem pluvial - canaleta de concreto meia cana (80m)	R\$ 2.400,00
Encargos (Serviços complementares / Projeto / BDI)	R\$ 2.288,00
Total	R\$ 12.688,00

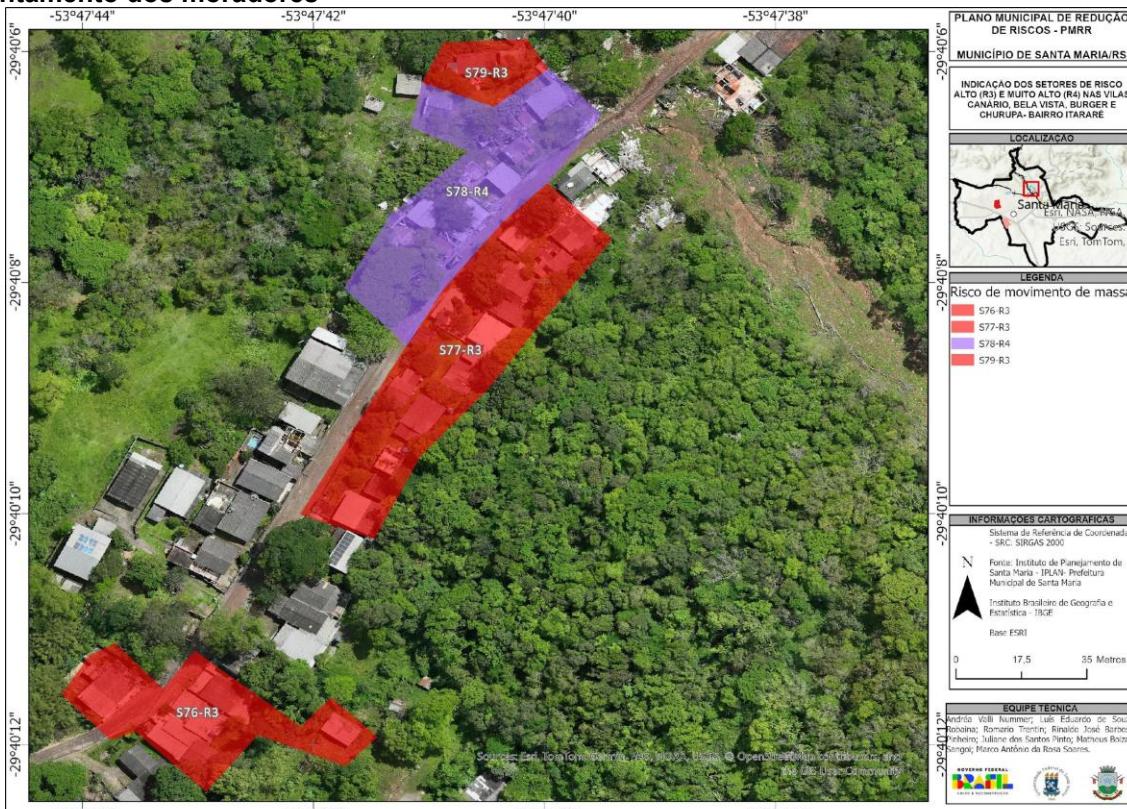
PLANO MUNICIPAL DE REDUÇÃO DE RISCOS - SANTA MARIA FICHA GERAL		
Setores: Setor 77 - R3 (alto)	Localidade: Canário	
Referência de acesso: Rua Canário	Latitude: -29,669062	Longitude: -53,794653
Equipe: UFSM	Data da vistoria: Maio/2025	
Diagnóstico do setor: <p>Esse setor está localizado no início da comunidade, com moradias no lado direito da rua Canário no sopé da encosta NW do Morro, com amplitude superior a 100m e com declividade superior a 30%. Na porção mais próxima ao topo a declividade é superior a 45%. Nessa porção da encosta ocorre um fluxo da drenagem significativo. Identificou-se uma cicatriz de escorregamento de pequeno porte, restrito a porção superior da encosta, que não causou danos às construções na base da encosta. Entretanto outra cicatriz marca um grande escorregamento que resultou em danos para duas moradias, sendo que ocorreram duas mortes. A ruptura ocorreu no contato da rocha vulcânica com a rocha arenítica com estratos inclinados na direção da encosta na altitude de 240m. A encosta é vegetada e ocorre, acima da ruptura, um patamar representado pela antiga via da pedreira. As famílias próximas à área escorregada foram realocadas ou estão em aluguel social. As construções foram parcialmente destruídas. A vulnerabilidade média foi indicada por moradias com padrão construtivo de médio a alto e com presença de muros de contenção, que confere resistência a escorregamentos de pequeno porte. Após os eventos de 2024, ocorreu a remoção das famílias que receberam aluguel social. Entretanto, existe a necessidade de um trabalho com a comunidade e remoção das construções para evitar o retorno ou nova ocupação.</p>

Descrição do processo de Instabilização: Movimentos de Massa		
Reassentamento dos moradores

Grau de risco: R3 - alto	Estimativa de nº de edificações no setor: 09 + 3	
Indicação de intervenção	Custo (Reais)

Reassentamento de famílias - Remoção - 12 casas / 3 já foram removidas - Custo unitário (R\$ 117.636,60)	R\$ 1.058.729,40
Encargos (Serviços complementares / Projeto / BDI)	R\$ 232.920,47
Total	R\$ 1.291.649,87

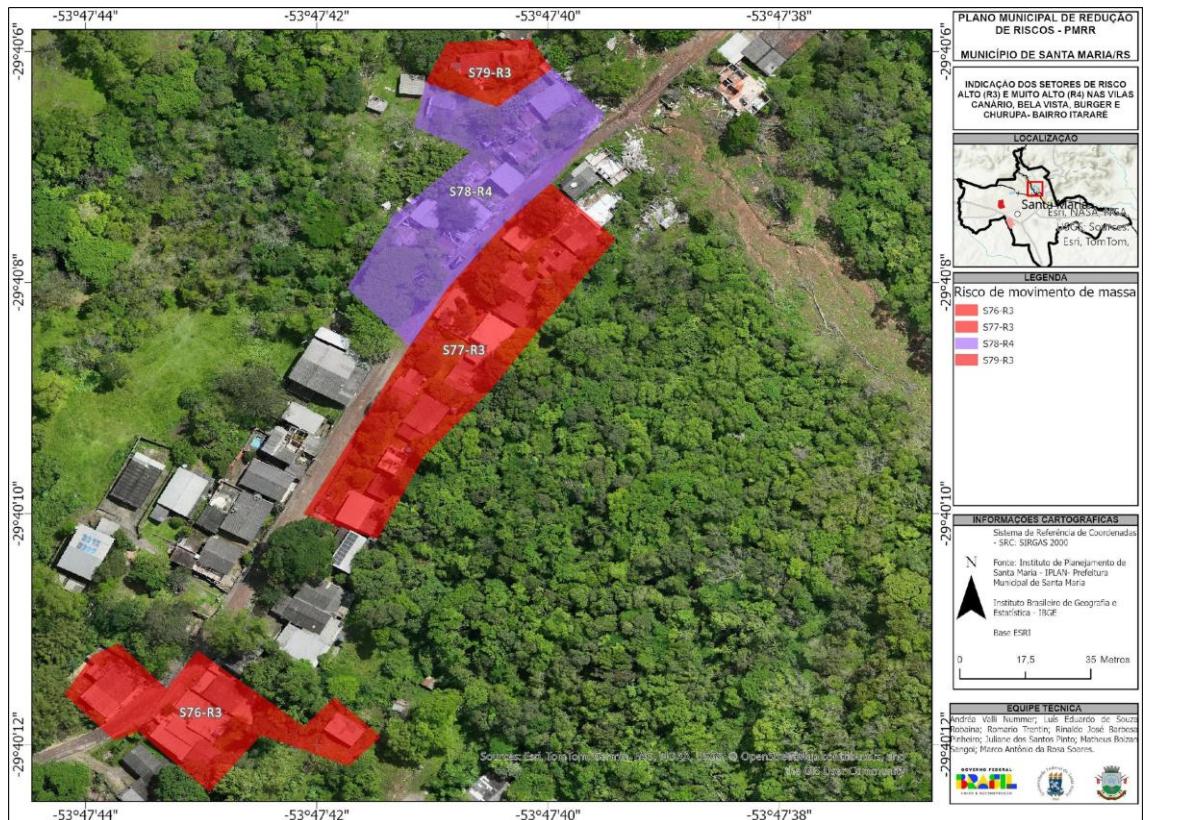
PLANO MUNICIPAL DE REDUÇÃO DE RISCOS - SANTA MARIA FICHA GERAL				
Setores: Setor 78 - R4 (muito alto)	Localidade: Canário			
Referência de acesso: Rua Canário	Latitude: -29,66867	Longitude: -53,79463		
Equipe: UFSM	Data da vistoria: Maio/2025			
Diagnóstico do setor: Esse setor está localizado abaixo da rua Canário, nas proximidades do local do movimento de massa que ocorreu em maio de 2024. As moradias estão situadas junto a taludes de corte/aterro da rua, inclinados com amplitude de 3 a 6m. Nesse setor ocorre linha de drenagem passando pelas construções e cicatrizes de escorregamentos. A encosta superior é vegetada, mas junto as moradias existem depósitos de entulhos, água e sedimentos que escoam a partir da via. A vulnerabilidade foi definida como alta, devido ao padrão e resistência a impacto das construções. Infraestrutura de esgotamento e pavimentação é ausente. A maior parte das famílias receberam aluguel social, saindo do local. Entretanto, existe, pelo menos duas que existe movimentação de pessoas. Necessidade de encaminhamento para habitações definitivas e remoção das construções para evitar o retorno ou nova ocupação.

Descrição do processo de Instabilização: Movimentos de Massa				
Remoção das moradias

Grau de risco: R4 - muito alto	Estimativa de nº de edificações no setor: 08 + 2
Indicação de intervenção	Custo (Reais)
Reassentamento de famílias - Remoção - 8 casas / 2 já foram removidas - Custo unitário (R\$ 117.636,60)	R\$ 941.092,80
Encargos (Serviços complementares / Projeto / BDI)	R\$ 207.040,42
Total	R\$ 1.148.133,22

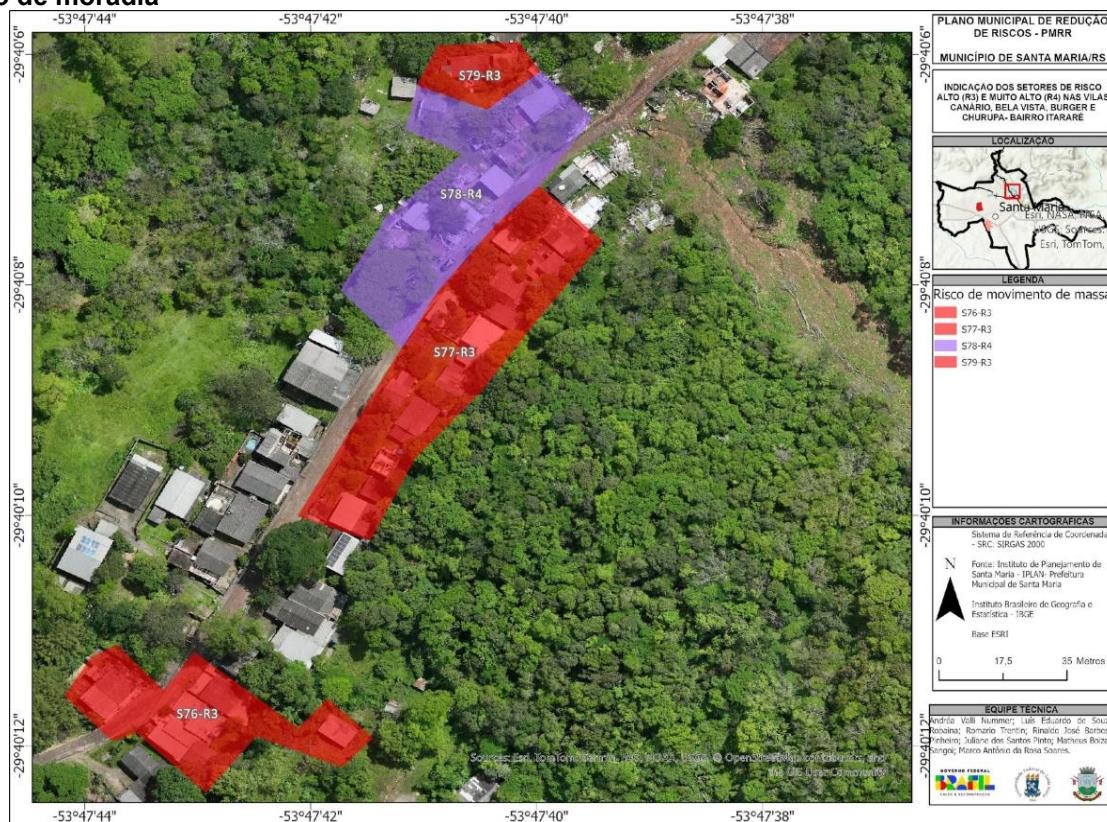
Quadro 46 - Ficha do Setor S79.

Setores: Setor 79 - R3 (alto)	Localidade: Canário	
Referência de acesso: Rua Canário	Latitude: -29,668376	Longitude: -53,794587
Equipe: UFSM	Data da vistoria: Maio/2025

Esse setor está localizado abaixo da rua Canário, nas proximidades do local do movimento de massa que ocorreu em maio de 2024. Setor localizado na base de encosta, próximo a cicatriz do grande escorregamento registrada. Existe linha de fluxo diretamente na construção. A encosta superior é vegetada, mas junto a moradia existe depósitos de entulhos e um fluxo de água e sedimento drenado da via. A vulnerabilidade foi definida como alta. Baixo padrão construtivo e infraestrutura de esgotamento e pavimentação são ausentes. Resistência a impacto mesmo de pequeno volume de material é baixo. Após os eventos de 2024, ocorreu a remoção da família que se encontra em aluguel social. Entretanto, existe a necessidade de encaminhamento para habitações definitivas e remoção das construções para evitar o retorno ou nova ocupação.

Descrição do processo de Instabilização: Movimentos de Massa**Remoção de moradia**

Grau de risco: R3 - alto	Estimativa de n° de edificações no setor: 01
Indicação de intervenção	Custo (Reais)
Reassentamento de famílias - Remoção - 1 casa1 - Custo unitário (R\$ 117.636,60)	R\$ 117.636,60
Encargos (Serviços complementares / Projeto / BDI)	R\$ 25.880,05

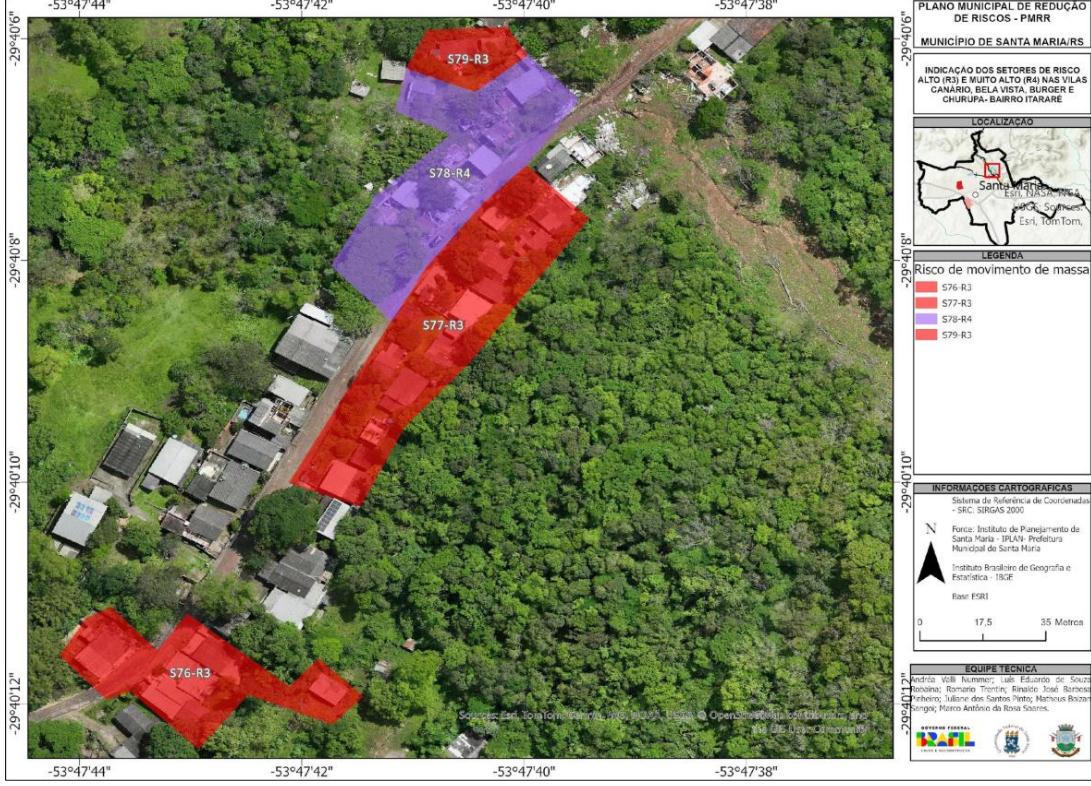
PLANO MUNICIPAL DE REDUÇÃO DE RISCOS - SANTA MARIA FICHA GERAL	
Setores: Setor 79 - R3 (alto)	Localidade: Canário
Referência de acesso: Rua Canário	Latitude: -29,668376 Longitude: -53,794587
Equipe: UFSM	Data da vistoria: Maio/2025
<p>Diagnóstico do setor: Esse setor está localizado abaixo da rua Canário, nas proximidades do local do movimento de massa que ocorreu em maio de 2024. Setor localizado na base de encosta, próximo a cicatriz do grande escorregamento registrada. Existe linha de fluxo diretamente na construção. A encosta superior é vegetada, mas junto a moradia existe depósitos de entulhos e um fluxo de água e sedimento drenado da via. A vulnerabilidade foi definida como alta. Baixo padrão construtivo e infraestrutura de esgotamento e pavimentação são ausentes. Resistência a impacto mesmo de pequeno volume de material é baixo. Após os eventos de 2024, ocorreu a remoção da família que se encontra em aluguel social. Entretanto, existe a necessidade de encaminhamento para habitações definitivas e remoção das construções para evitar o retorno ou nova ocupação.</p>

Descrição do processo de Instabilização: Movimentos de Massa	
Remoção de moradia

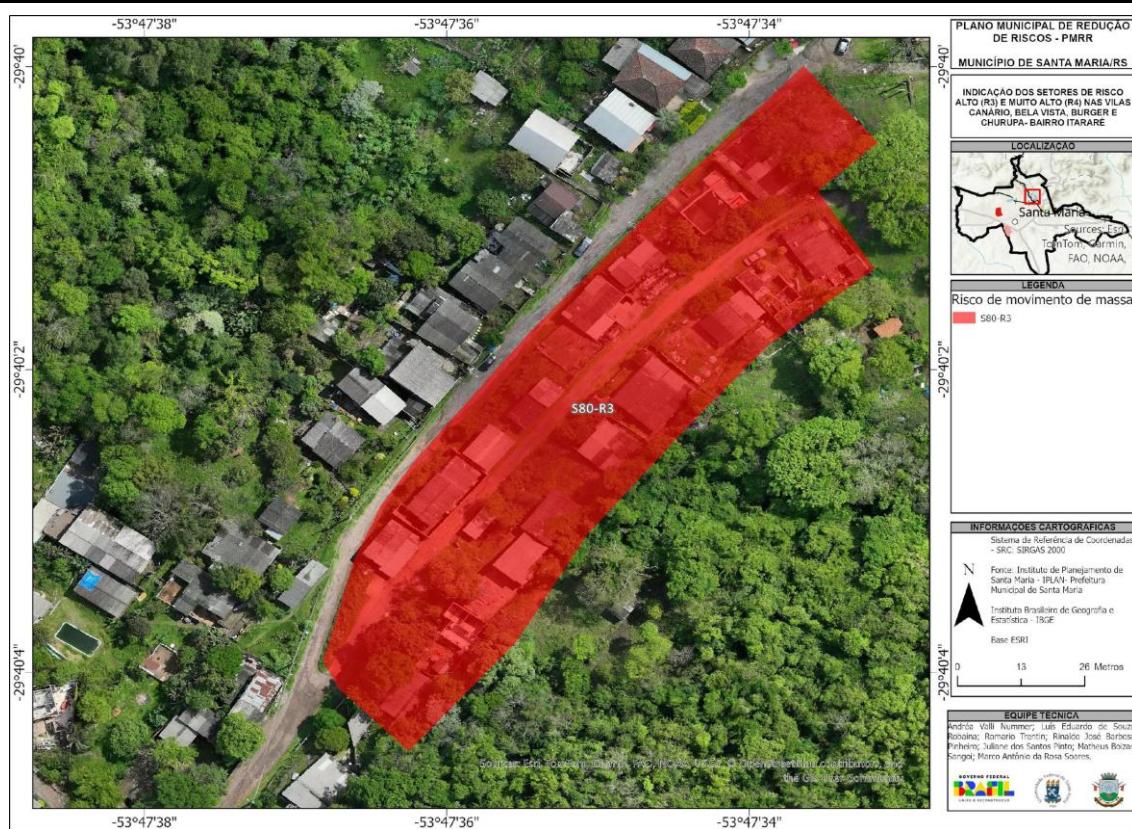
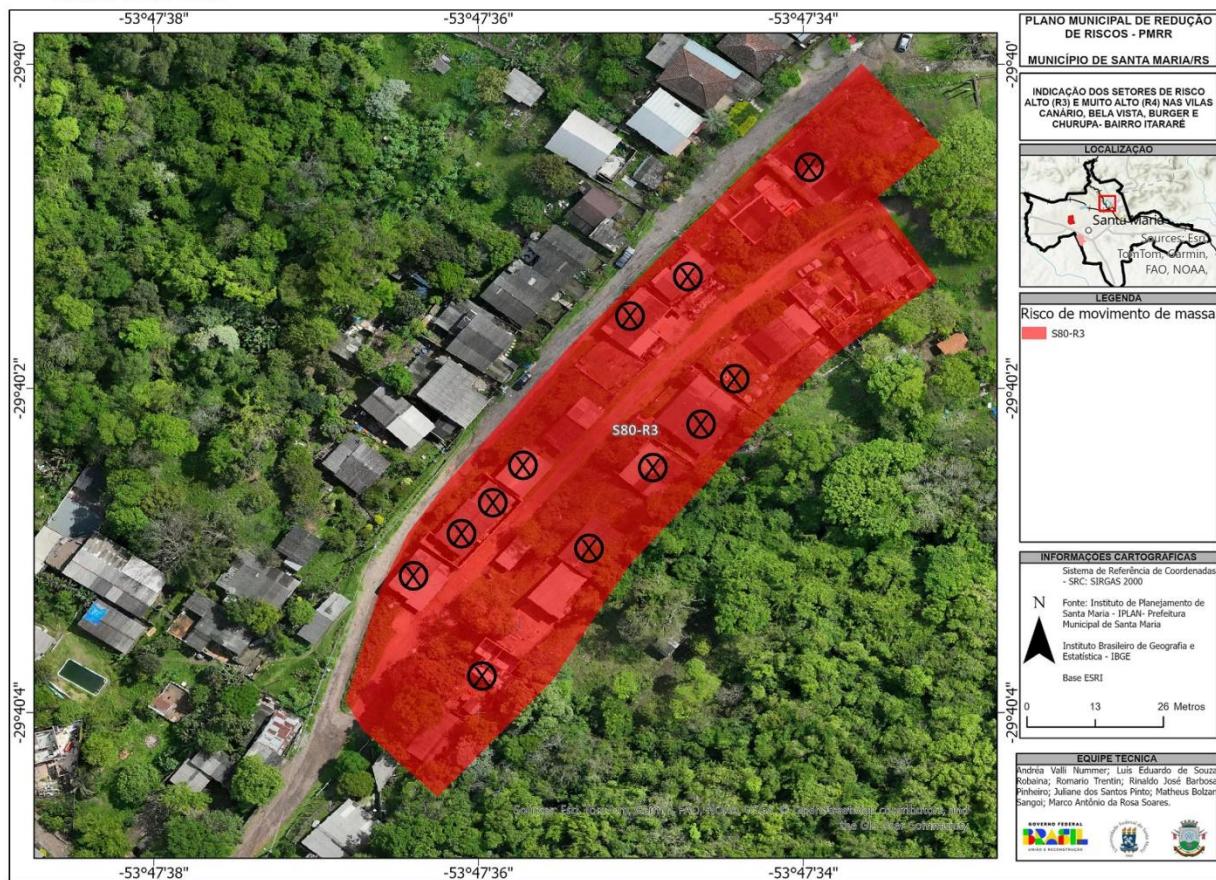
SETORES S80

Setores: Setor 80 - R3 (alto)	Localidade: Canário	
Referência de acesso: Rua Canário	Latitude: -29,667339	Longitude: -53,793066
Equipe: UFSM	Data da vistoria: Maio/2025

Setor com moradias localizadas acima e abaixo da rua Canário, junto a base da encosta NW, com amplitude superior a 100m e com declividade superior a 30%. Nessa porção NW da encosta ocorre concentração de fluxo drenagem. A encosta é vegetada e ocorre acima da ruptura um patamar representado pela antiga via da pedreira. A vulnerabilidade média foi indicada por moradias com padrão construtivo de médio a alto e com presença de muros de contenção, que confere uma certa resistência a escorregamentos de pequeno porte. Metade das famílias aceitou receber aluguel social, saindo do local. Entretanto, a manutenção de construções ocupadas aumenta a possibilidade de retorno ou nova ocupação. É urgente encaminhar as famílias para habitações definitivas devendo remover as construções.

Remoção das moradias

Grau de risco: R3 - alto	Estimativa de nº de edificações no setor: 19 + 07
Indicação de intervenção	Custo (Reais)
Reassentamento de famílias - Remoção - 19 casas / 7 já foram removidas - Custo unitário (R\$ 117.636,60)	R\$ 2.235.095,40
Encargos (Serviços complementares / Projeto / BDI)	R\$ 491.720,99
Total	R\$ 2.726.816,39

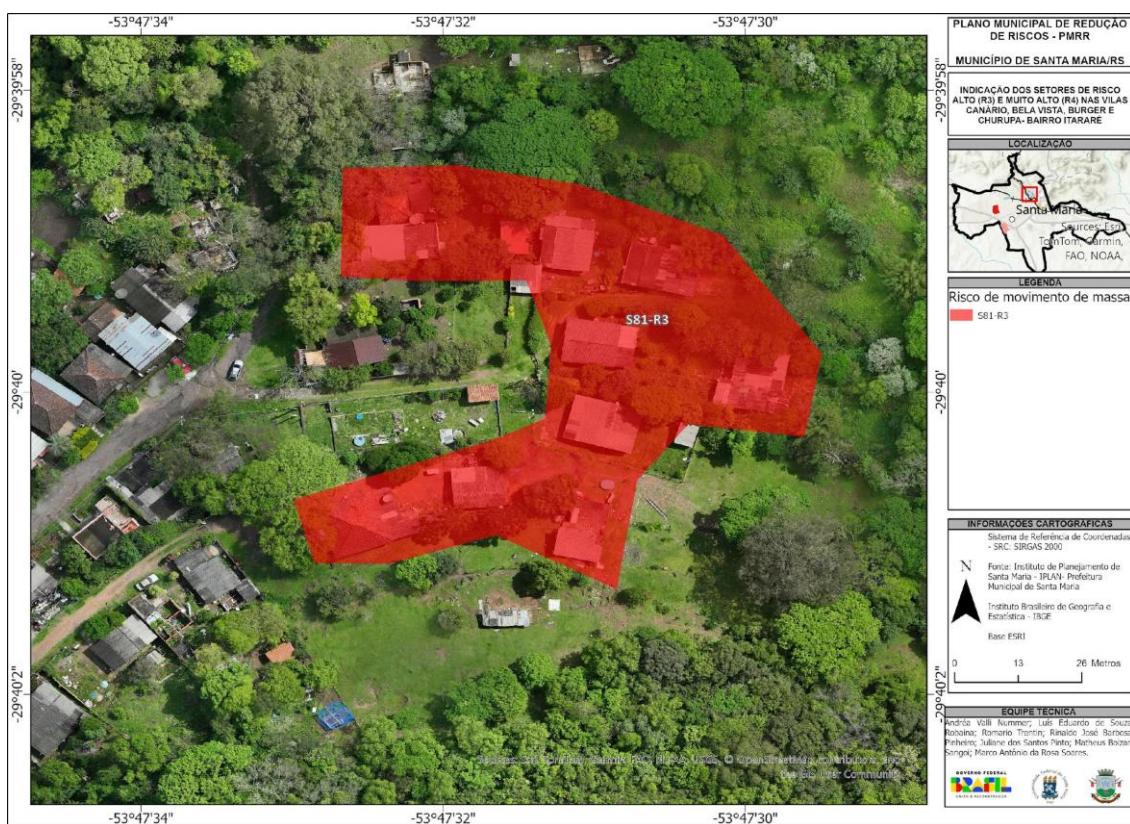
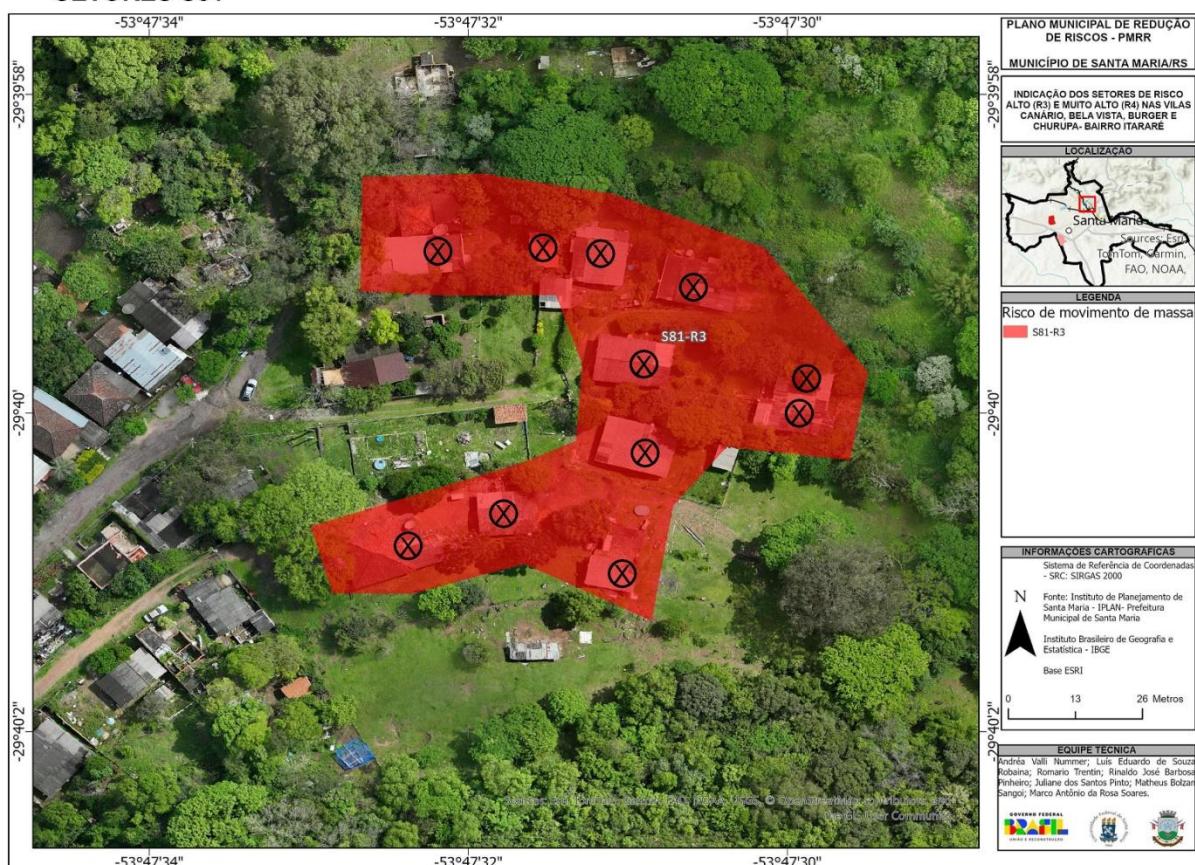
SETORES S81

Setores: Setor 81 - R3 (alto)	Localidade: Canário	
Referência de acesso: Trecho final da Rua Canário	Latitude: -29,66611	Longitude: -53,79200
Equipe: UFSM	Data da vistoria: Maio/2025

Esse setor está localizado no trecho final da rua Canário junto ao lago da DNOS. Setor com moradias localizadas na base da encosta Norte do Morro Cechella em um patamar na área de proteção da barragem. A porção mais inclinada da encosta se localiza a 90m das primeiras construções. Existe um fluxo de drenagem na direção das construções que pode desenvolver fluxo de detritos em períodos de grande precipitação. As condições foram indicadas como médio perigo. As construções se instalaram na base mais plana junto ao lago da barragem utilizada para abastecimento da cidade, gerando conflito Ambiental. As construções são de baixo padrão construtivo e não dispõem de infraestrutura urbana, caracterizando alta vulnerabilidade. A existência de risco e os conflitos associados ao lago da barragem para abastecimento, exige um trabalho de discussão com a comunidade

Remoção das moradias

Grau de risco: R3 - alto	Estimativa de n° de edificações no setor: 11
Indicação de intervenção	Custo (Reais)
Reassentamento de famílias - Remoção - 11 casas - Custo unitário (R\$ 117.636,60)	R\$ 1.294.002,60
Encargos (Serviços complementares / Projeto / BDI)	R\$ 284.680,57
Total	R\$ 1.578.683,17

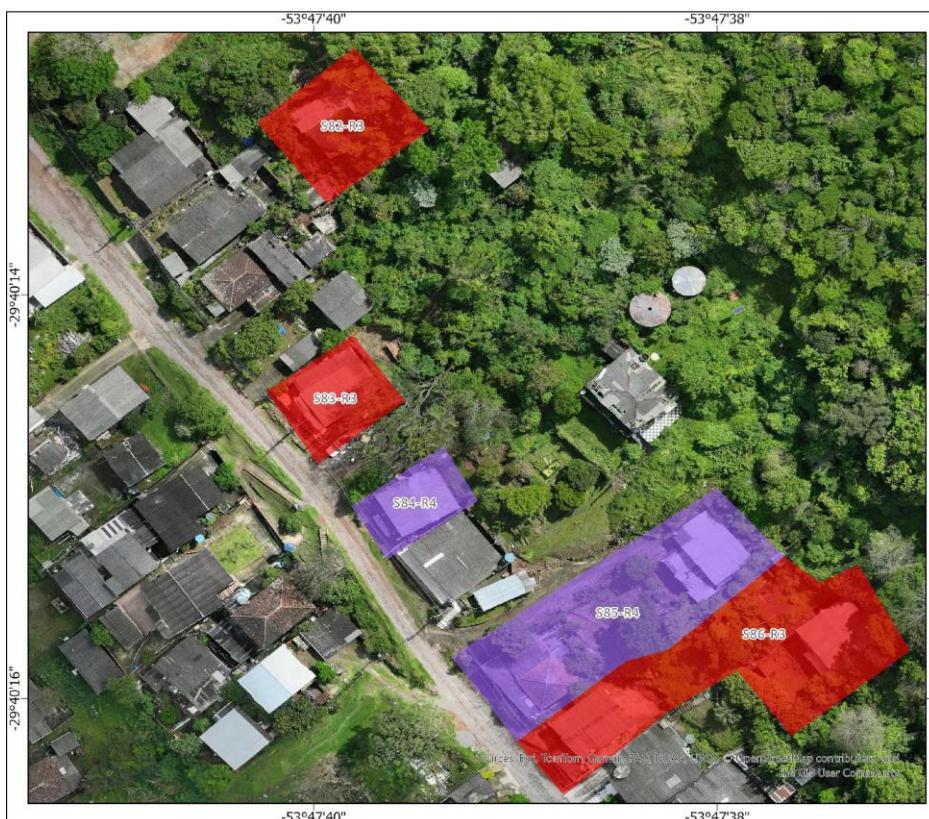
PLANO MUNICIPAL DE REDUÇÃO DE RISCOS - SANTA MARIA FICHA GERAL	
Setores: Setor 83 - R3 (alto)	Localidade: Bela Vista
Referência de acesso: Rua da Pedreira	Latitude: -29,670731
Equipe: UFSM	Longitude: -53,794517
Diagnóstico do setor: Esse setor está localizado na porção mais noroeste da Rua da Pedreira, na encosta SW do Morro Cechella, onde ocorre concentração de fluxo. A moradia situa-se na base da encosta com amplitude 60m, com rochas sedimentares nos 40m iniciais e rochas vulcânicas na parte superior. A existência de diversos patamares dificulta os movimentos que possam ocorrer nas descontinuidades associada ao contato das rochas. Aos fundos da moradia tem um corte de 5m, próximo a esta sujeita a movimento e tombamento de vegetação. Existe uma vegetação bastante regenerada em toda a encosta e patamares produzidos por antigos cortes na rocha sedimentar. O padrão construtivo da moradia que estabelece pouca resistência a movimentos de pequenos volumes. Está colocada junto a rua, mas existe uma infraestrutura precária.

Descrição do processo de Instabilização: Movimentos de Massa	
Reforço do muro e melhoria do sistema de drenagem

Grau de risco: R3 - alto	Estimativa de nº de edificações no setor: 01
Indicação de intervenção	Custo (Reais)
Muro de concreto (15m x 3m = 45 m ²)	R\$ 29.250,00
Instalação de calha na moradia - 75m	R\$ 2.230,00

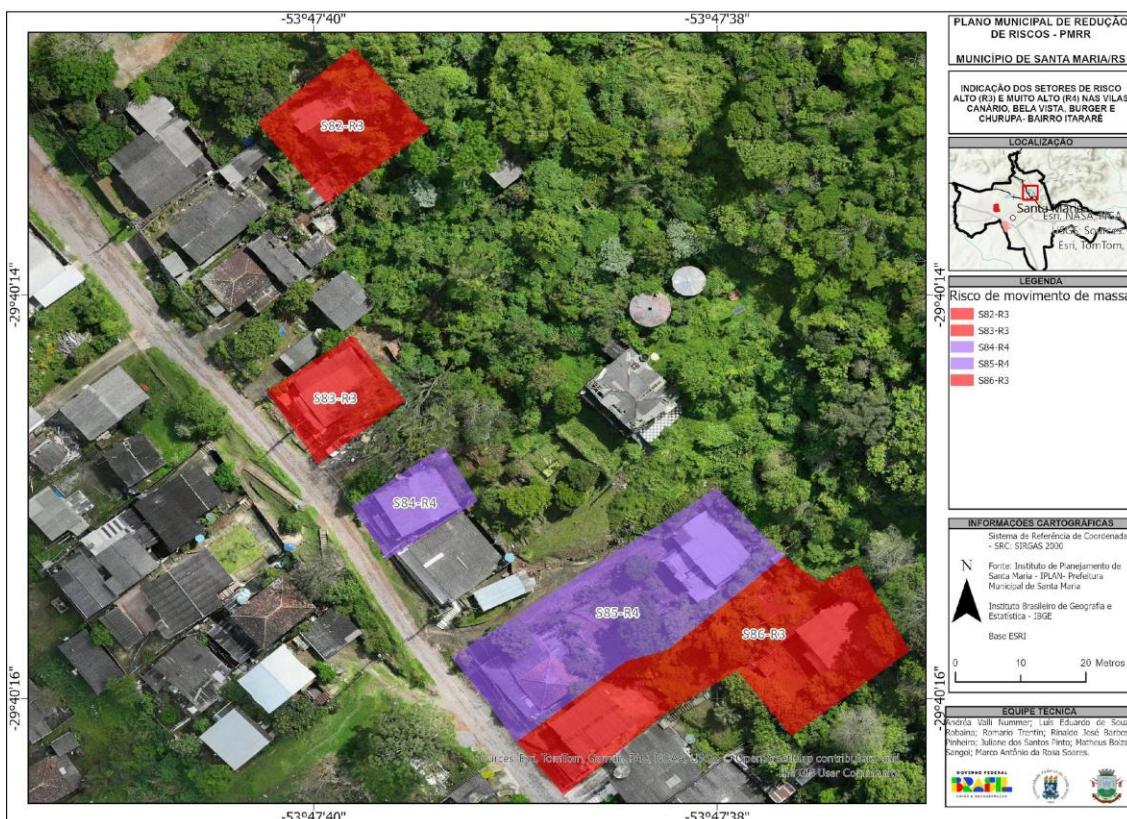
Quadro 53 - Ficha do Setor S84.

PLANO MUNICIPAL DE REDUÇÃO DE RISCOS - SANTA MARIA FICHA GERAL		
Setores: Setor 84 - R4 (muito alto)	Localidade: Bela Vista	
Referência de acesso: Rua da Pedreira	Latitude: -29,670842	Longitude: -53,794305
Equipe: UFSM	Data da vistoria: Maio/2025	
Diagnóstico do setor: Setor situa-se na base da encosta SW do Morro Cechella, onde ocorre concentração de fluxo. A encosta possui uma amplitude 60m, formada por rochas sedimentares e rochas vulcânicas na parte superior. A existência, no fundo da moradia, de um corte de 5m, próximo a moradia pode gerar movimento e tombamento de vegetação. Vegetação de grande porte junto ao corte pode representar risco de tombamento, com o avanço da erosão. Moradia junto a rua, com infraestrutura precária. A construção é de baixo padrão, com baixa resistência a impacto mesmo de pequenos volumes de material movimentado. Semelhante ao Setor 83, porém o padrão construtivo da moradia é inferior.

Descrição do processo de Instabilização: Movimentos de Massa		
Reforço do muro e melhoria do sistema de drenagem

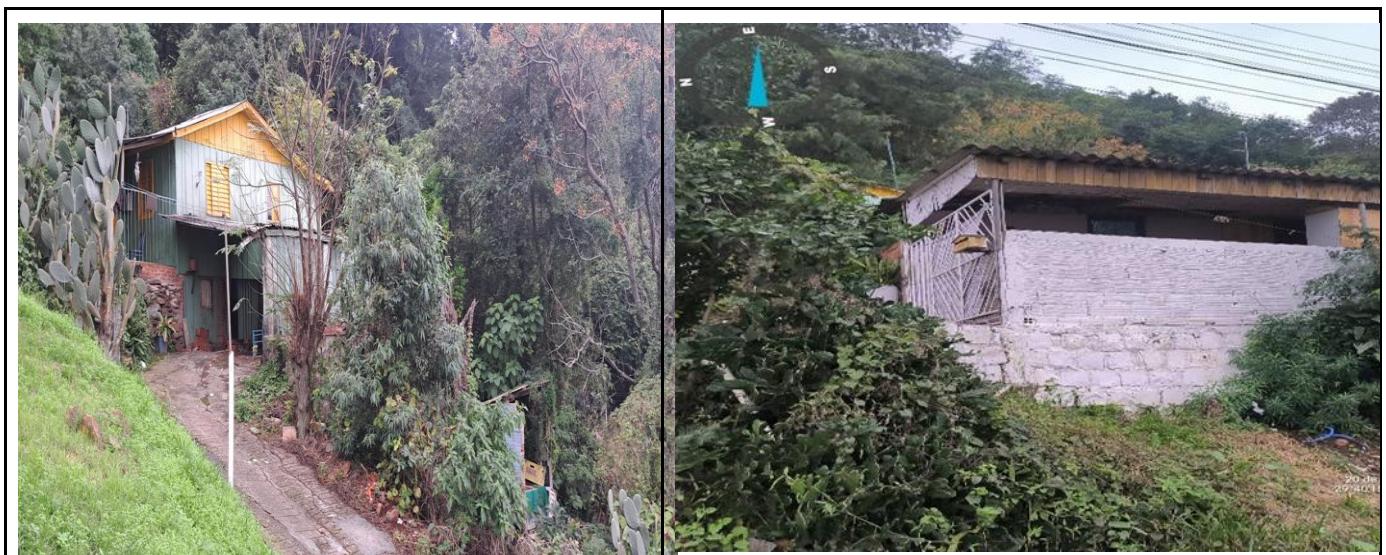
PLANO MUNICIPAL DE REDUÇÃO DE RISCOS - SANTA MARIA FICHA GERAL		
Setores: Setor 85 - R3 (muito alto)	Localidade: Bela Vista	
Referência de acesso: Rua da Pedreira	Latitude: -29,670993	Longitude: -53,794026
Equipe: UFSM	Data da vistoria: Maio/2025	
Diagnóstico do setor: <p>Esse setor está localizado na porção central da rua da Pedreira, com moradias na parte superior da rua em direção a encosta. Ocorre na base da encosta SW do Morro Cechella, onde existe concentração de fluxo. A primeira moradia está junto a rua e a segunda mais atrás na encosta. No fundo de ambas as construções possui corte inclinado superior 5m de altura, que pode desencadear erosão e movimentos de massa. Existe uma vegetação regenerada e de grande porte na encosta atrás das moradias. As construções são de baixo padrão, de madeira sem acabamento, baixa resistência a impacto a pequenos volumes de material movimentado.</p>		
Descrição do processo de Instabilização: Movimentos de Massa

Reforço do muro e melhoria do sistema de drenagem		
<div style="position: absolute; top: 45%; left: 15%;"> <p>PLANO MUNICIPAL DE REDUÇÃO DE RISCOS - PMRR MUNICÍPIO DE SANTA MARIA/RS</p> <p>INDICAÇÃO DOS SETORES DE RISCO ALTO (R3) E MUITO ALTO (R4) NAS VILAS CANARIO, BELA VISTA, BURGER E CHURUPA- BAIRRO ITARARE</p> <p>LOCALIZAÇÃO</p> <p>LEGENDA</p> <ul style="list-style-type: none"> Risco de movimento de massa S82-R3 S83-R3 S84-R4 S85-R4 S86-R3 <p>INFORMAÇÕES CARTOGRAFICAS</p> <ul style="list-style-type: none"> Sistema de Referência de Coordenadas: SBC- SIRGAS 2000 Fund: Instituto de Planejamento de Santa Maria - IPLAN-Prefeitura Municipal de Santa Maria Instituto Brasileiro de Geografia e Estatística - IBGE Base ESRI <p>EQUIPE TÉCNICA</p> <ul style="list-style-type: none"> Audália Valli Rummel; Luis Eduardo de Souza Robson; Ana Paula Teixeira; Renato José Barros Palmeira; Juliano dos Santos; Mayara Matheus Bozzo Sengen; Marco Aurélio da Silva Souza; <p>PROJETO FONTE</p> </div>

Grau de risco: R4 - muito alto	Estimativa de n° de edificações no setor: 02
Indicação de intervenção	Custo (Reais)
Reassentamento de famílias - Remoção - 1 casa - Custo unitário (R\$ 117.636,60)	R\$ 117.626,60
Instalação de calha na moradia (70m)	R\$ 2.100,00
Drenagem superficial (100m) canaleta meia cana	R\$ 2.630,00
Encargos (Serviços complementares / Projeto / BDI)	R\$ 26.918,56
Total	R\$ 149.275,16

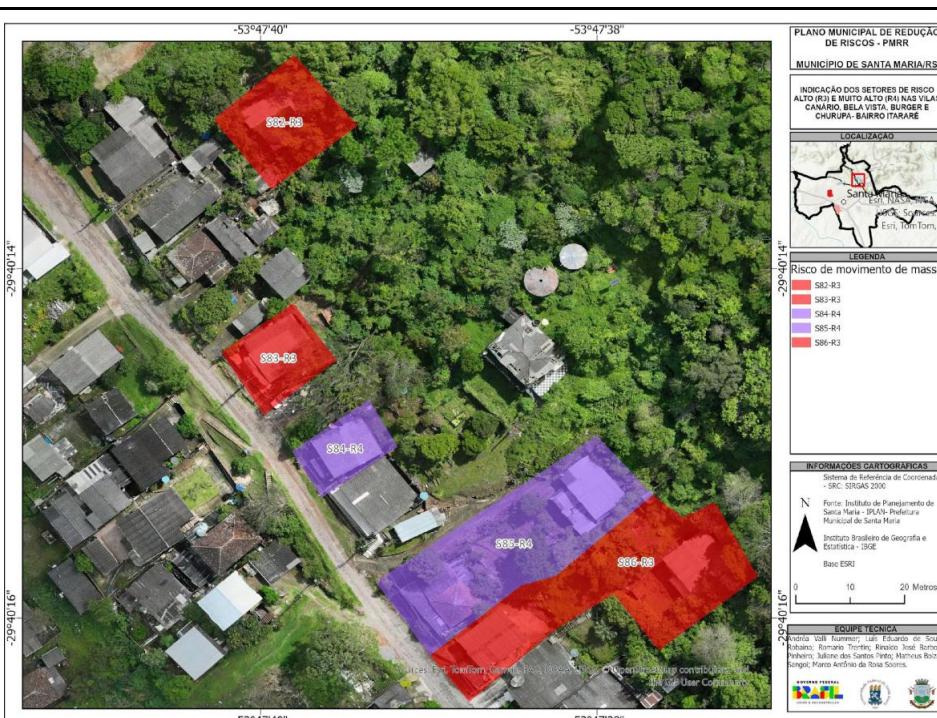
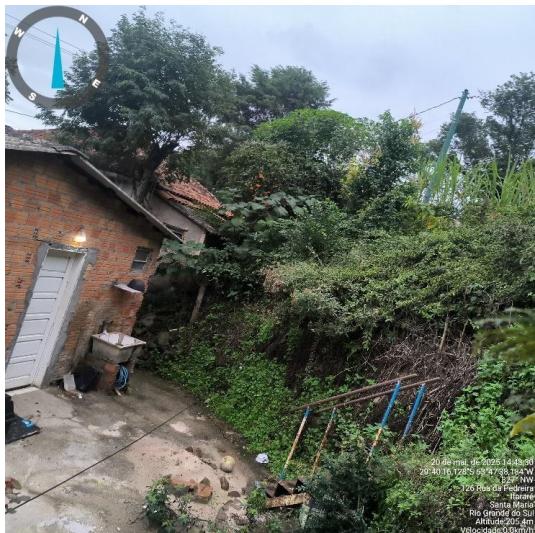
Quadro 55 - Ficha do Setor S86.

PLANO MUNICIPAL DE REDUÇÃO DE RISCOS - SANTA MARIA FICHA GERAL				
Setores: Setor 86 - R3 (alto)	Localidade: Bela Vista			
Referência de acesso: Rua da Pedreira	Latitude: -29,671067	Longitude: -53,793867		
Equipe: UFSM	Data da vistoria: Maio/2025			
<p>Diagnóstico do setor: Esse setor está localizado na porção central da rua da Pedreira, com moradias acima da rua em direção a encosta. Apresenta duas moradias na encosta SW do Morro Cechella. A primeira moradia está localizada junto a rua, com área de fundo em talude de corte inclinado, superior a 6m de altura. Observa-se ação erosiva e possibilidade de movimentos de massa de pequena magnitude. A segunda está localizada em porção mais acima da encosta com patamar de corte. O talude de corte do fundo está a uma distância superior a 10m da moradia. Entretanto, o talude de corte do fundo encontra-se junto a encosta superior subvertical com amplitude de 40m. Quedas de blocos de rocha pode desencadear movimentos de massa. Existe uma vegetação regenerada na encosta. Na primeira moradia o talude está descoberto de vegetação. A Segunda moradia existe gramíneas no talude. A construção junto a rua é de baixo padrão, com baixa resistência a impacto mesmo de pequenos volumes de material movimentado. A segunda moradia tem o acesso por escadaria, dispõem de muro de contenção de pedras e a moradia é de médio padrão construtivo. </p>

<p>Descrição do processo de Instabilização: Movimentos de Massa</p>				
<p>Reforço do muro e melhoria do sistema de drenagem</p>

Grau de risco: R3 - alto	Estimativa de nº de edificações no setor: 02
Indicação de intervenção	Custo (Reais)
Muro de concreto (15m x 3m = 45m ²)	R\$ 29.250,00
Instalação de calha nas moradias (100m)	R\$ 3.000,00
Encargos (Serviços complementares / Projeto / BDI)	R\$ 7.095,00
Total	R\$ 39.345,00

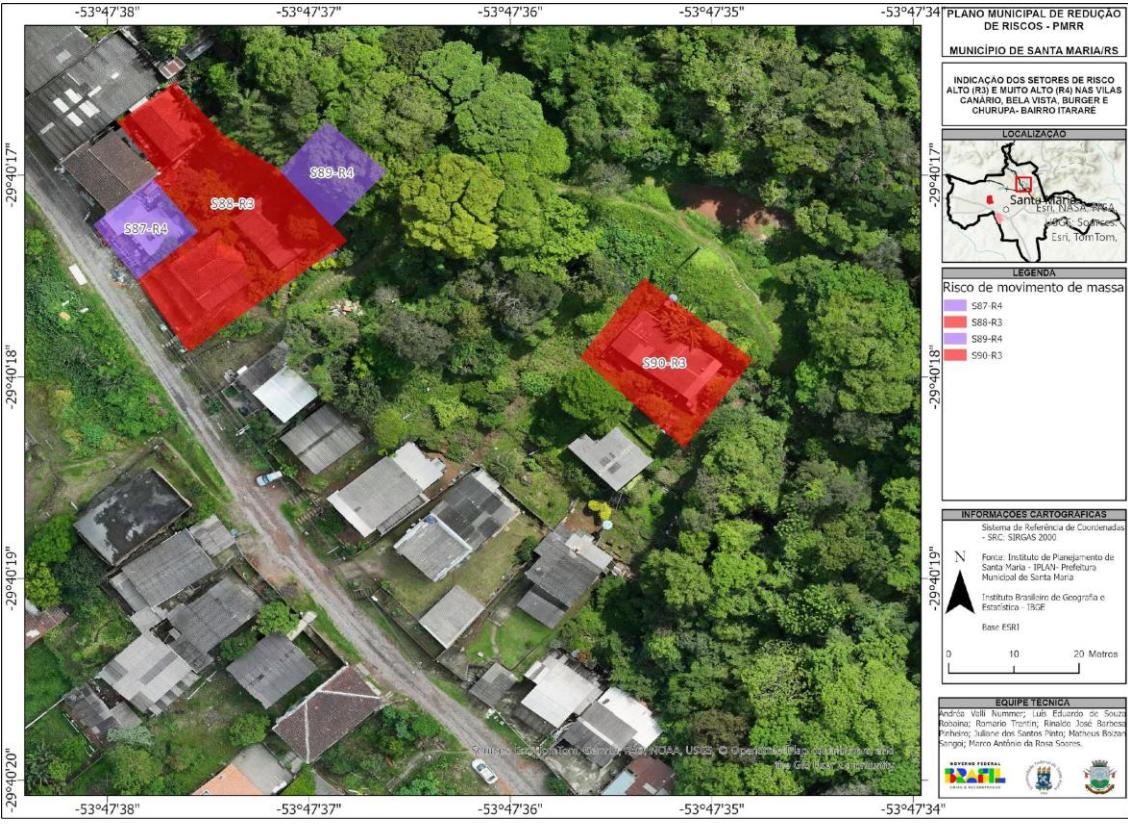
PLANO MUNICIPAL DE REDUÇÃO DE RISCOS - SANTA MARIA FICHA GERAL				
Setores: Setor 87 - R4 (muito alto)	Localidade: Bela Vista			
Referência de acesso: Rua da Pedreira	Latitude: -29,671463	Longitude: -53,793836		
Equipe: UFSM	Data da vistoria: Maio/2025			
Diagnóstico do setor: Esse setor está localizado na porção central da rua da Pedreira, com moradias acima da rua em direção a encosta. Encosta SW do Morro Cechella, construção localizada junto a rua e no fundo com um talude de corte inclinado superior a 6m de altura, com fluxo de água concentrada passando pela moradia. Existe registro de um escorregamento com deslocamento de pequeno volume. Ocorrência de linhas de erosão. Vegetação regenerada na encosta atrás e acima da moradia. No talude de corte não tem proteção. A construção está junto a rua, mas é de baixo padrão, com baixa resistência a impacto mesmo de pequenos volumes de material movimentado

Descrição do processo de Instabilização: Movimentos de Massa				
Remoção da moradia devido à precariedade de construção (fundações)

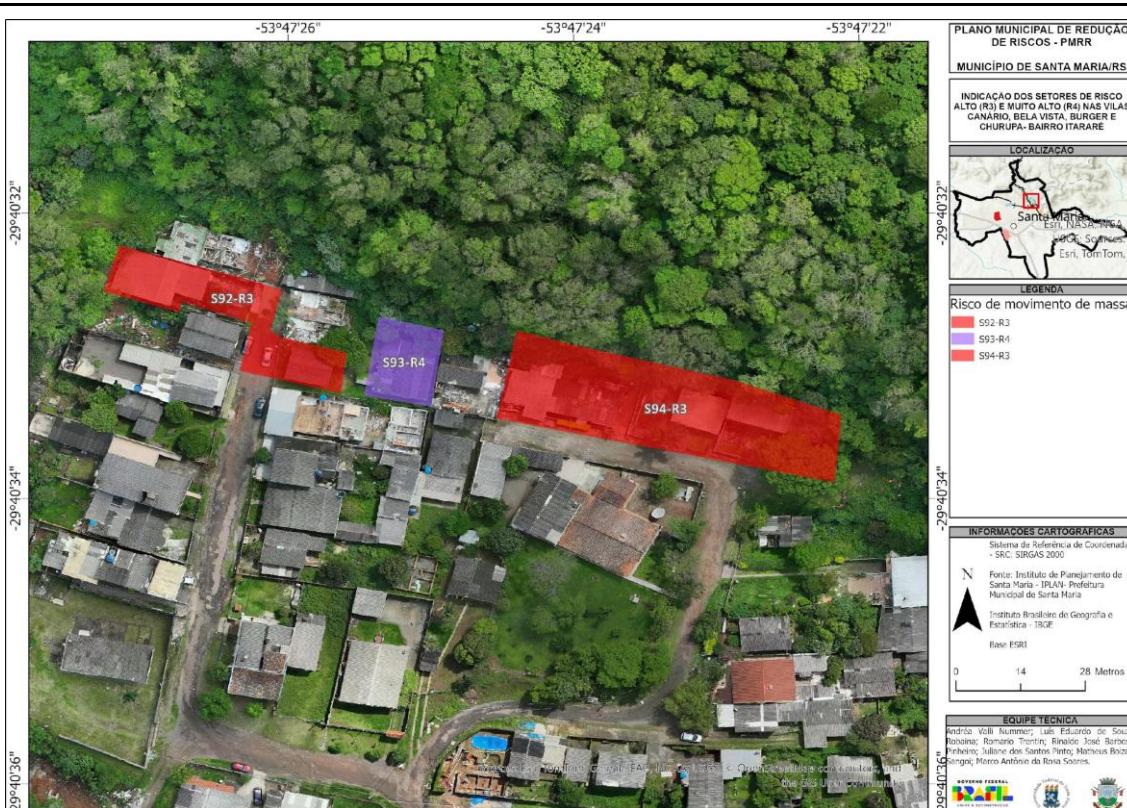
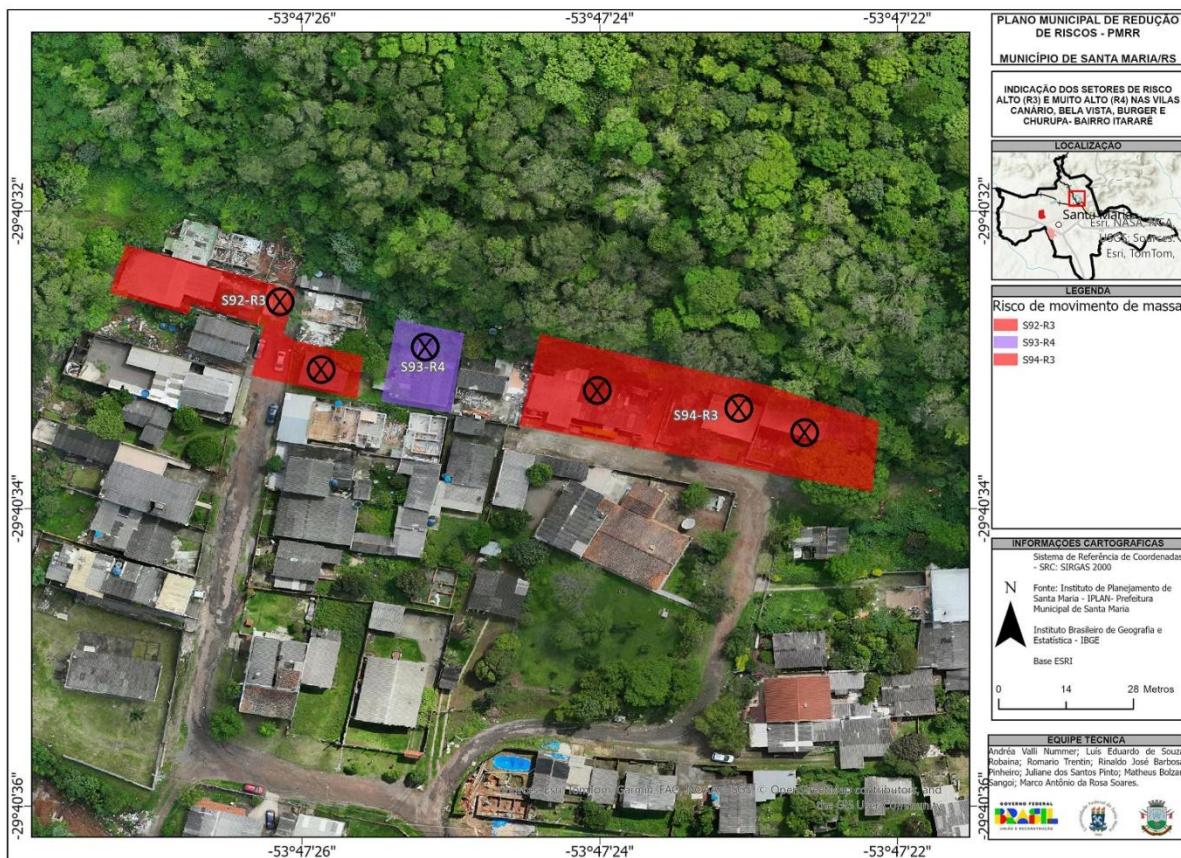
Quadro 62 - Ficha do Setor S92.

PLANO MUNICIPAL DE REDUÇÃO DE RISCOS - SANTA MARIA FICHA GERAL				
Setores: Setor 92 - R3 (alto)	Localidade: Bürger			
Referência de acesso: Rua da Pedreira	Latitude: -29,675753	Latitude: -29,675753		
Equipe: UFSM	Data da vistoria: Maio/2025			
Diagnóstico do setor: Esse setor está localizado no final da comunidade Bürger, no início da rua da Fonte, junto a encosta, Setor constituído por duas moradias localizadas a 15m de um talude de corte com 15m de amplitude e declividade superior a 45%. A encosta mantém uma vegetação e existe um fluxo de drenagem. A vulnerabilidade alta, apesar da presença de alguma infraestrutura, as construções são de baixo padrão construtivo, pouca resistência a impacto.				
Descrição do processo de Instabilização: Movimentos de Massa				
Remoção das moradias

Grau de risco: R3 - alto	Estimativa de n° de edificações no setor: 02
Indicação de intervenção	Custo (Reais)
Reassentamento de famílias - Remoção - 2 casas - Custo unitário (R\$ 117.636,60)	R\$ 235.273,20
Encargos (Serviços complementares / Projeto / BDI)	R\$ 51.760,10
Total	R\$ 287.033,30

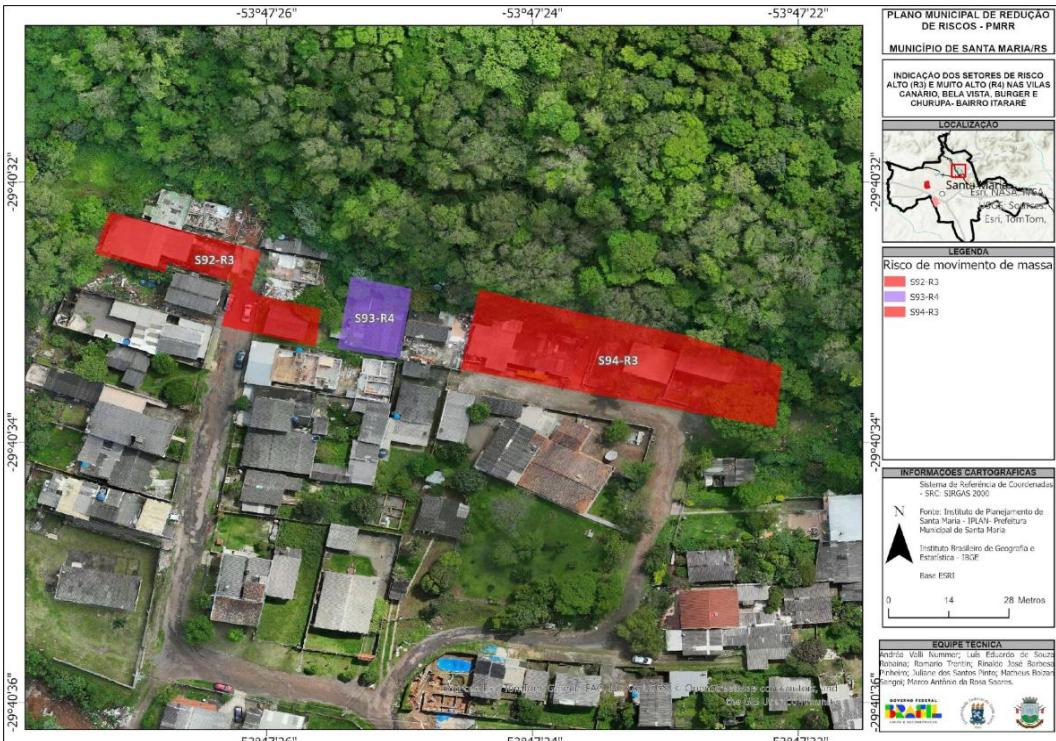
Quadro 64 - Ficha do Setor S94.

PLANO MUNICIPAL DE REDUÇÃO DE RISCOS - SANTA MARIA FICHA GERAL	
Setores: Setor 94 - R3 (alto)	Localidade: Bürger
Referência de acesso: Final da rua Alberto	Latitude: -29,675937 Longitude: -53,78982
Equipe: UFSM	Data da vistoria: Maio/2025
Diagnóstico do setor: Setor constituído por duas moradias localizadas a 3m de um talude natural com 15m de amplitude e declividade superior a 45%. A distância das construções confere uma condição de perigo alto a ocorrência de movimento de massa com danos. Existe registro de movimento que afetou construções localizadas lateralmente. A encosta mantém uma vegetação e existe um fluxo de drenagem. A vulnerabilidade é moderada com presença de infraestrutura e construções de médio a alto padrão construtivo, conferindo maior resistência a impacto.	
Descrição do processo de Instabilização: Movimentos de Massa	
Remoção das moradias

Grau de risco: R3 - alto	Estimativa de n° de edificações no setor: 03

Indicação de intervenção	Custo (Reais)
Reassentamento de famílias - Remoção - 3 casas - Custo unitário (R\$ 117.636,60)	R\$ 352.909,50
Encargos (Serviços complementares / Projeto / BDI)	R\$ 77.640,09
Total	R\$ 430.549,59

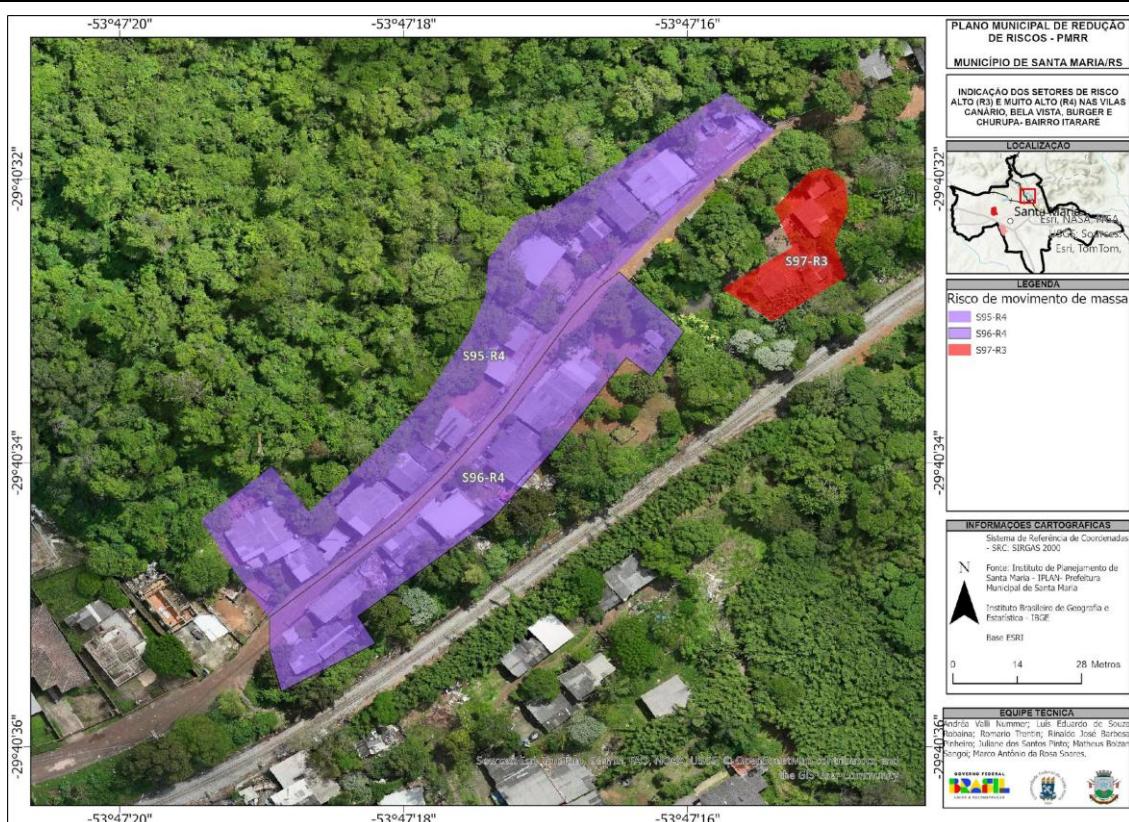
Quadro 68 - Ficha do Setor S97.

Setor localizado no início da comunidade da Churupa, abaixo da rua da Fonte em direção os trilhos da linha férrea. Moradias localizadas em talude de corte e material lançado com 5m de amplitude associado aos trilhos do trem. A vulnerabilidade é alta com baixo padrão construtivo das moradias e falta de infraestrutura. Existe disposição de lixo e pequenos aterros mal consolidados. No evento de maio de 2024 a via de acesso apresentou trincas entre 10 e 15 cm de largura por vários metros de extensão

Descrição do processo de Instabilização: Movimentos de Massa

Reforço do muro e melhoria do sistema de drenagem
