PLANO MUNICIPAL DE REDUÇÃO DE RISCOS - PMRR

RELATÓRIO 02 MAPEAMENTO DO RISCO E AÇÕES ESTRUTURAIS

Vilas Canário, Bela Vista, Bürger e
Nossa Senhora Aparecida
(Churupa) Bairro Itararé

DATA 11/08/2025

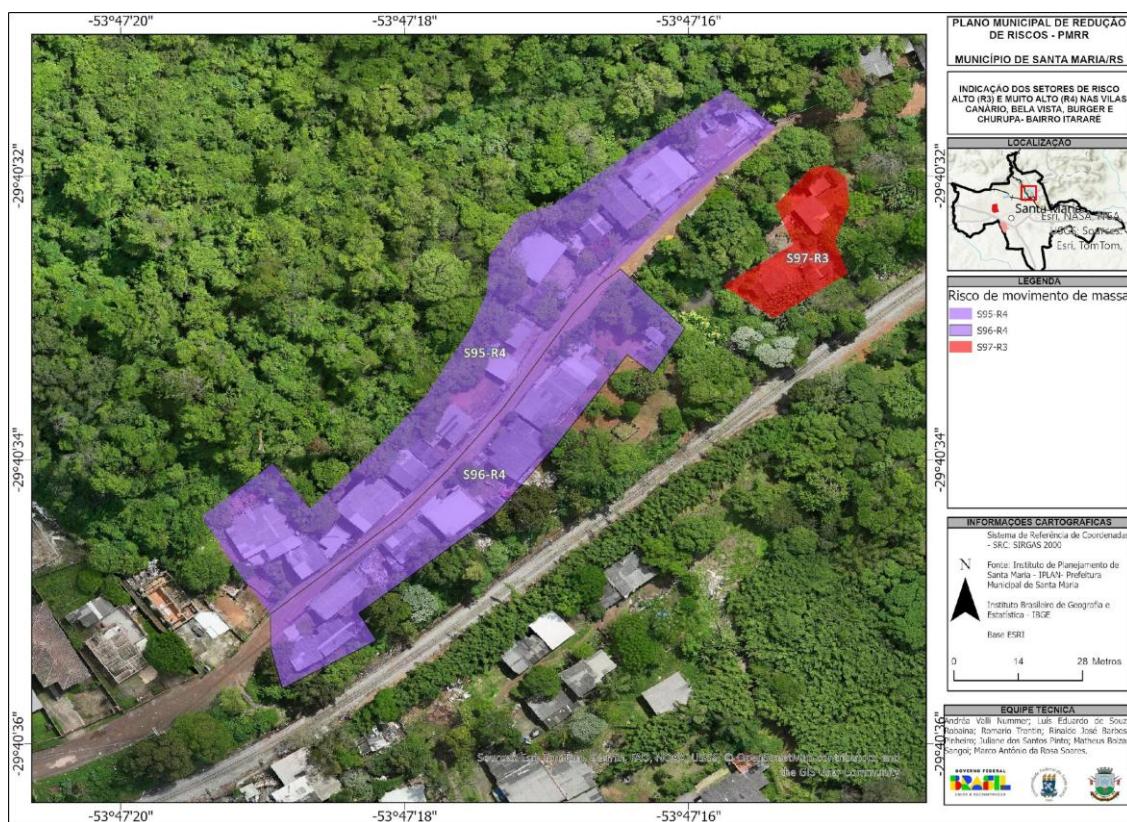
Quadro 69 - Ficha do Setor S98.

Setor está localizado no início da comunidade da Churupa, em um patamar abaixo da rua da Fonte em direção aos trilhos da linha férrea. Setor com quatro moradias construídas em um patamar localizado 4m abaixo da rua e 5m acima do talude dos trilhos do trem. A distância ao redor de 3m dos taludes estabelece uma condição moderada de evento com danos. Existe disposição de resíduos sólidos, especialmente no talude dos trilhos. A vulnerabilidade é alta com baixo padrão construtivo e falta de infraestrutura. No evento de maio de 2024 a via de acesso apresentou trincas entre 10 e 15 cm de largura por vários metros de extensão

Descrição do processo de Instabilização: Movimentos de Massa

Remoção das moradias

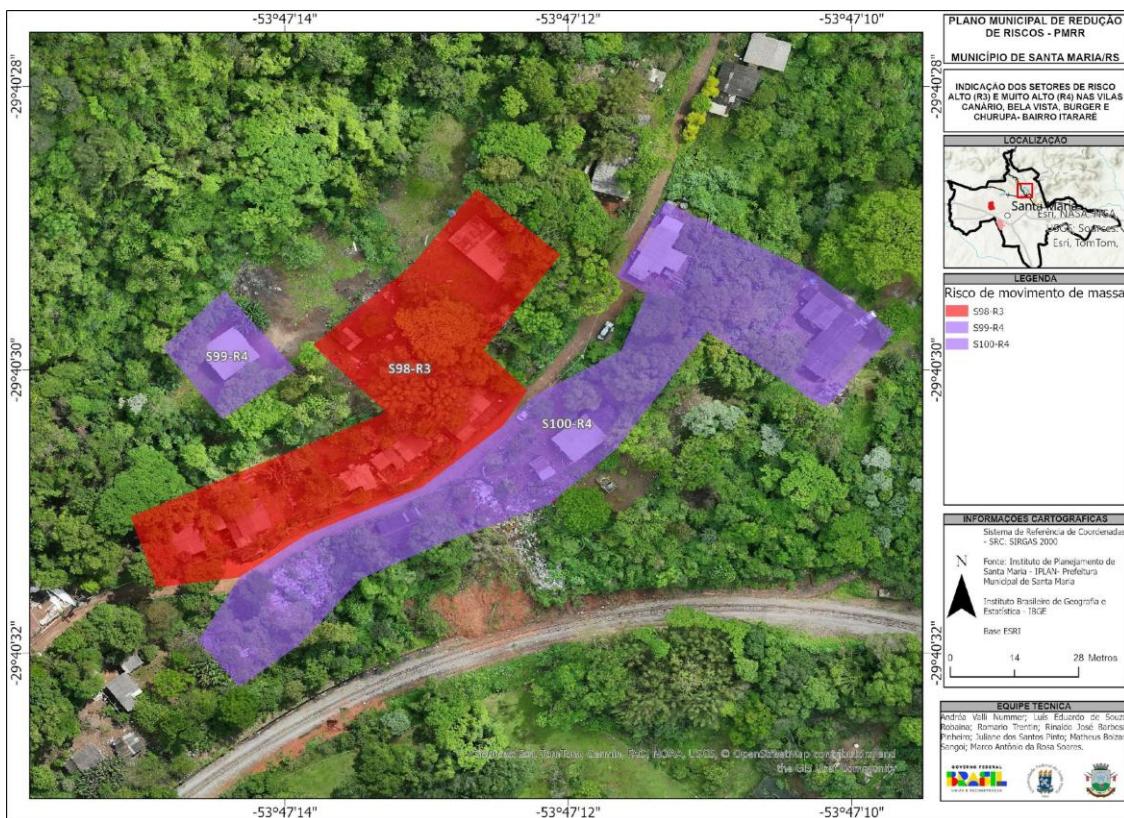
Esse setor está localizado na porção intermediária da comunidade da Churupa, acima da rua da Fonte em direção à encosta em um pequeno patamar. A área situa-se no lado esquerdo da rua diretamente abaixo de encosta natural S-SE do Morro Cechella, em um patamar que forma uma área com baixa inclinação, definindo condição moderada para ocorrência de eventos de movimento de massa. Existe disposição de lixo nos terrenos e a vulnerabilidade é alta com baixo padrão construtivo e falta de infraestrutura. No evento de maio de 2024 a via de acesso apresentou trincas entre 10 e 15 cm de largura por vários metros de extensão

Descrição do processo de Instabilização: Movimentos de Massa

Remoção das moradias

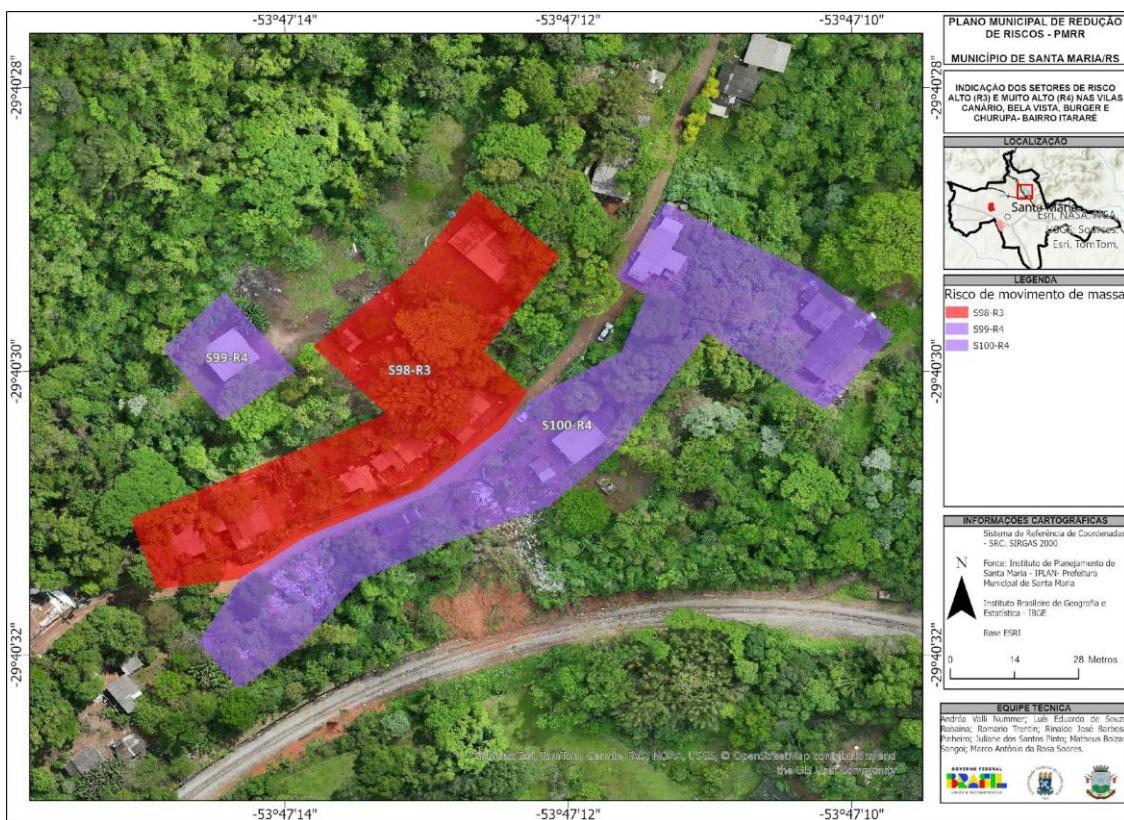
Quadro 71 - Ficha do Setor S100.

Esse setor está localizado na porção intermediária da comunidade da Churupa, acima da rua da Fonte muito próximo à encosta no final de um pequeno patamar. Setor representado por uma moradia no lado esquerdo da Rua da Fonte, a diretamente abaixo de encosta natural S-SE do Morro Cechella, com 10m de amplitude e inclinação superior a 45%. Existe disposição de lixo no terreno e a vulnerabilidade é alta com baixo padrão construtivo e falta de infraestrutura. No evento de maio de 2024 a via de acesso apresentou trincas entre 10 e 15 cm de largura por vários metros de extensão

Descrição do processo de Instabilização: Movimentos de Massa

Remoção das moradias

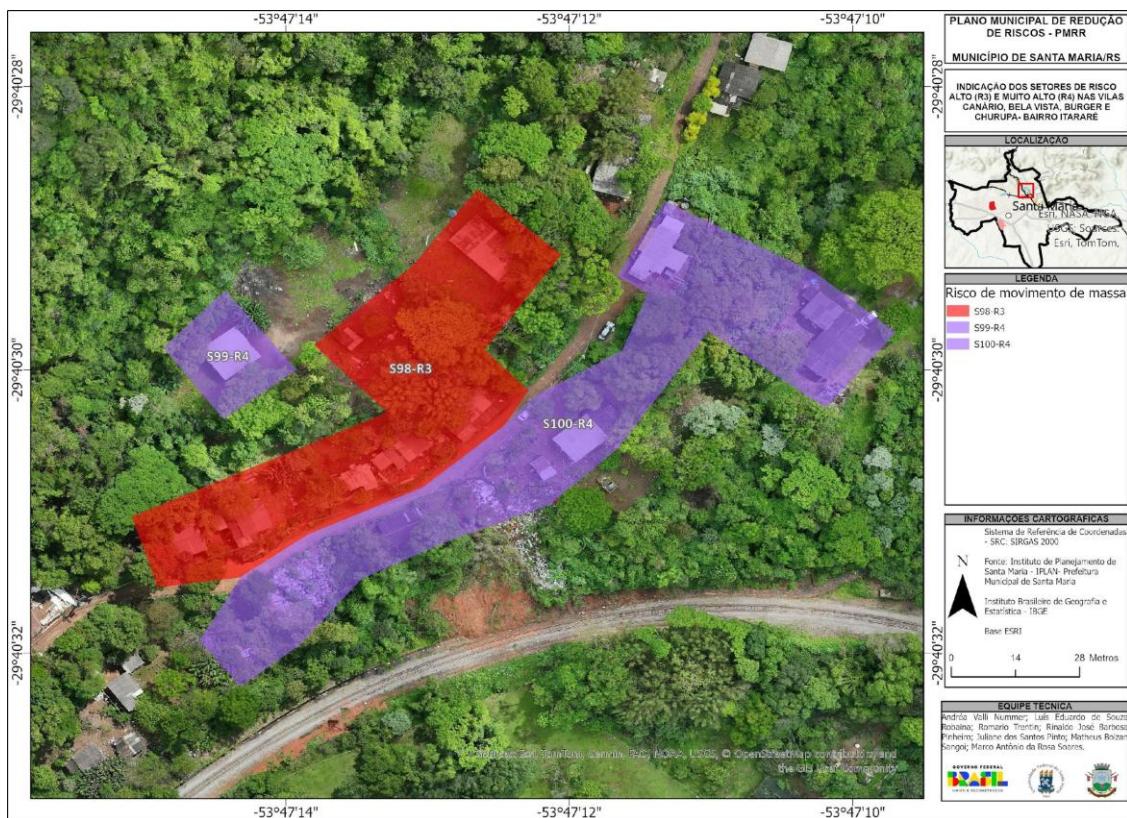
Quadro 72 - Ficha do Setor S101.

Esse setor está localizado na porção intermediária da comunidade da Churupa, abaixo da rua da Fonte em uma escarpa em direção aos trilhos da linha férrea. Setor localizado no lado direito da rua sobre um talude de corte e material lançado de 6m de amplitude associado e associado aos trilhos do trem. Ocorrem cicatrizes de escorregamento no talude de corte da linha férrea. Existe disposição de lixo na área e a vulnerabilidade é alta com baixo padrão construtivo e falta de infraestrutura. No evento de maio de 2024 a via de acesso apresentou trincas entre 10 e 15 cm de largura por vários metros de extensão.

Descrição do processo de Instabilização: Movimentos de Massa

Remoção das moradias

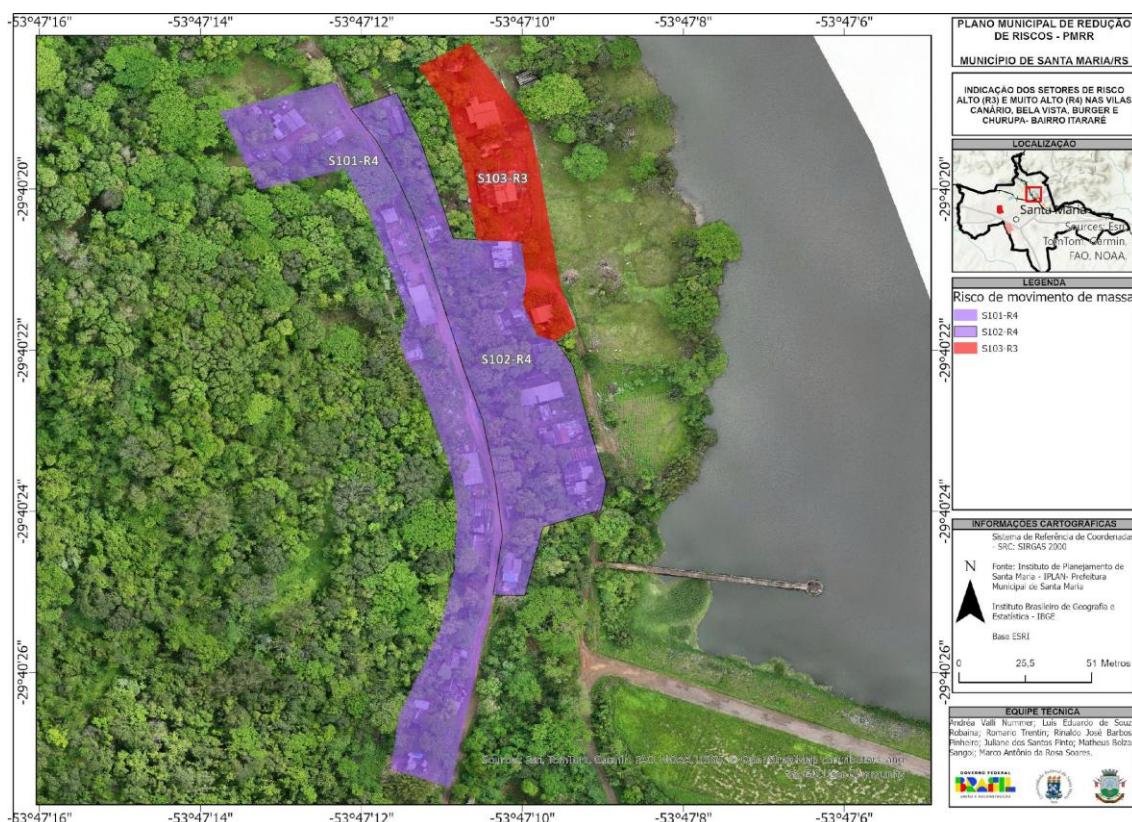
Quadro 74 - Ficha do Setor S103.

Esse setor está localizado na porção intermediária da comunidade da Churupa, onde inicia o lago da DNOS, acima da rua da Fonte em direção à encosta. Setor localizado na base do talude de corte localizado junto a barragem com 7m de amplitude. Ocorrência de cicatrizes de escorregamento de pequeno porte. Existe disposição de lixo na área e a vulnerabilidade é alta com baixo padrão construtivo e falta de infraestrutura. No evento de maio de 2024 a via de acesso apresentou trincas entre 10 e 15 cm de largura por vários metros de extensão.

Descrição do processo de Instabilização: Movimentos de Massa

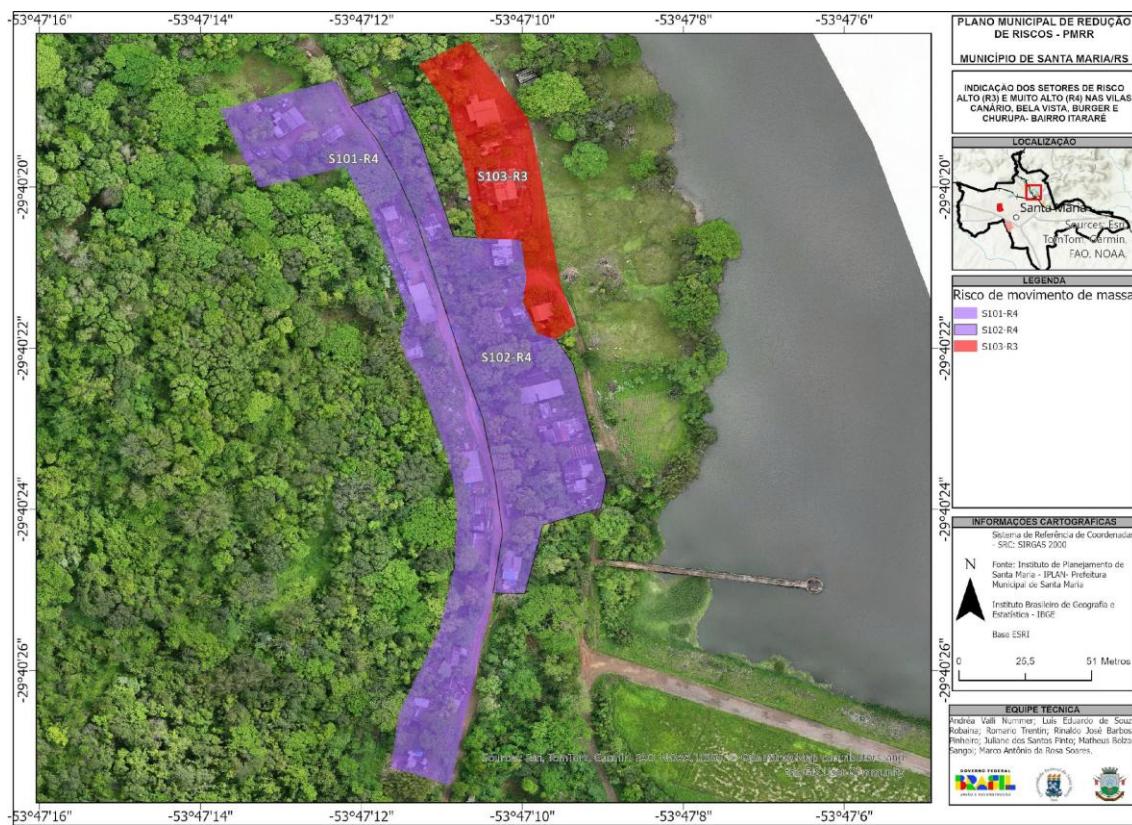
Esse setor está localizado na porção intermediária da comunidade da Churupa, na margem do lago da DNOS, abaixo da rua da Fonte em um patamar junto ao lago. Setor onde se localizam seis construções na base do talude, localizado junto a barragem com 7m de amplitude. A distância ao talude é próxima de 10m, caracterizando moderado perigo de evento com dano.. Existe disposição de lixo na área e a vulnerabilidade é alta com baixo padrão construtivo e falta de infraestrutura o acesso as construções se dá por caminhos. No evento de maio de 2024 a via de acesso apresentou trincas entre 10 e 15 cm de largura por vários metros de extensão.

Descrição do processo de Instabilização: Movimentos de Massa

Remoção das moradias

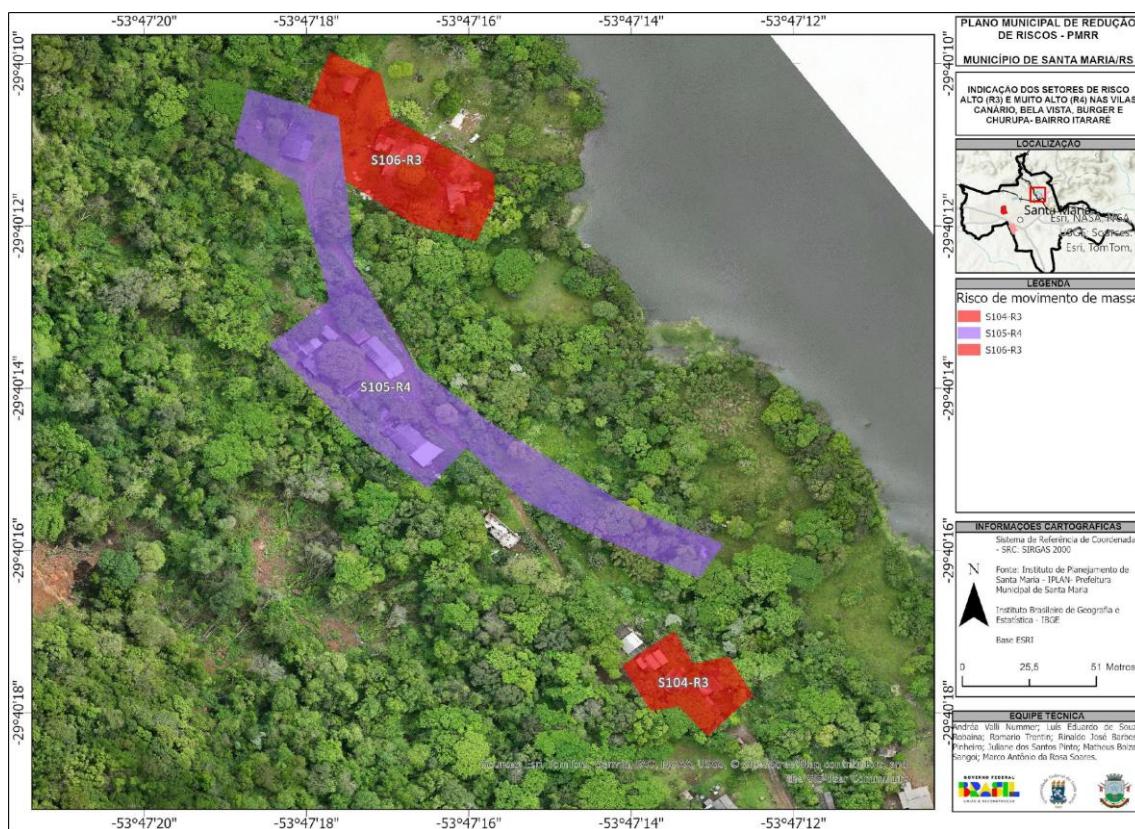
Esse setor está localizado na porção final da comunidade da Churupa, acima da rua da Fonte em direção à encosta. Setor com 03 moradias localizadas muito próximas ao lago da barragem. A encosta acima tem inclinações superiores a 45% e registro de cicatrizes de escorregamento. A distância das moradias a encosta caracteriza uma situação moderada de perigo a movimentos de massa. As construções se encontram na área de influência do lago, indicando forte conflito ambiental. A vulnerabilidade é alta com baixo padrão construtivo e falta de infraestrutura.

Descrição do processo de Instabilização: Movimentos de Massa**Remoção das moradias**
