INVENTÁRIO de identificação de bens imóveis de SANTA MARIA/RS

1. **FINALIDADE:** Inventário de registro – preservação e revitalização de monumento

- 3.1. **Município:** Santa Maria/RS.
- 3.2. **Distrito:** 1º Distrito – Sede.
- 3.3. **Endereço:** Avenida Nossa Senhora Medianeira nº 631
- 3.4. **Matrícula do imóvel:** Matrícula CRI 7700
- 3.5. **Quarteirão formado pelas vias:** Avenida Nossa Senhora Medianeira, Rua Pref. Heitor Campos, Rua Paulo Régis dos Santos Pêra e Rua Gen. Osório.
- 3.6. **Denominação:** Altar Monumento do Santuário Basílica de Nossa Senhora da Medianeira.
- 3.7. **Uso original/atuai:** Celebrações de caráter religioso na grande maioria das vezes e eventos em prol do público cidadão.
- 3.8. **Nome do Proprietário:** Mitra Diocesana de Santa Maria.
- 3.9. **Endereço do Proprietário:** Mesmo endereço do bem cultural.
- 3.10. **Telefone e e-mail do Proprietário:** (55) 9 9924-1030 santuariomedianeira@terra.com.br.
- 3.11. **Planta de situação:**

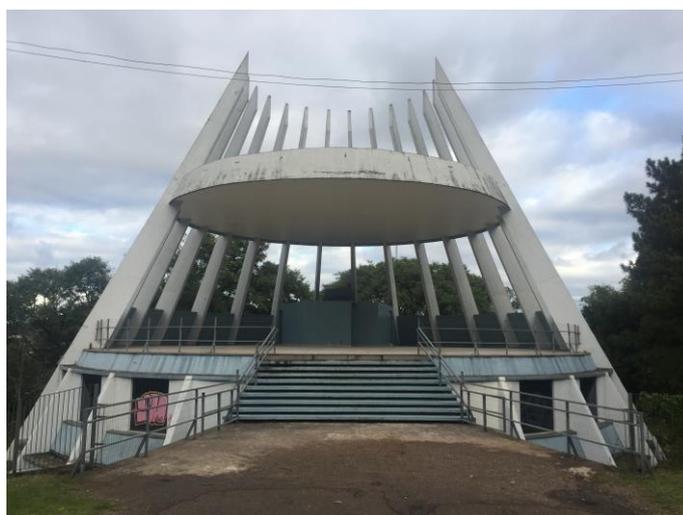
No Pavimento Térreo, o Altar encontra-se com características originais, onde se evidencia a estrutura porticada toda em concreto armado (figura 14 Anexo 03). A cobertura é feita por uma laje plana dupla circular em concreto armado, parte engastada à estrutura principal, parte em balanço (figuras 23 e 41 Anexo 03). As paredes laterais e a compartimentação também seguem essa formatação (figuras 24 e 25 Anexo 03).

Figura 14 Fachada Noroeste (principal) – Edificação vista a partir de seu Eixo central de Acesso. Fonte: Acervo ArqConjunta (2017).

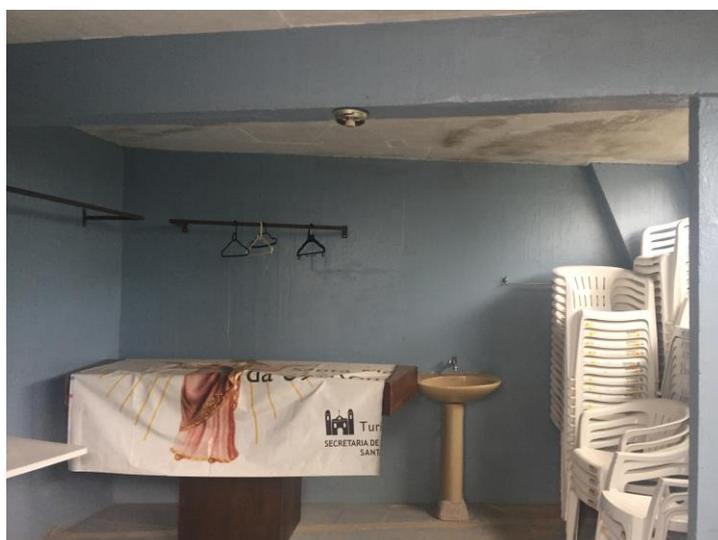
Figura 19 Espaço utilizado como Sacristia, onde é possível perceber as marcas das formas de concreto, tanto nas paredes como no teto. Fonte: Acervo ArqConjunta (2017).

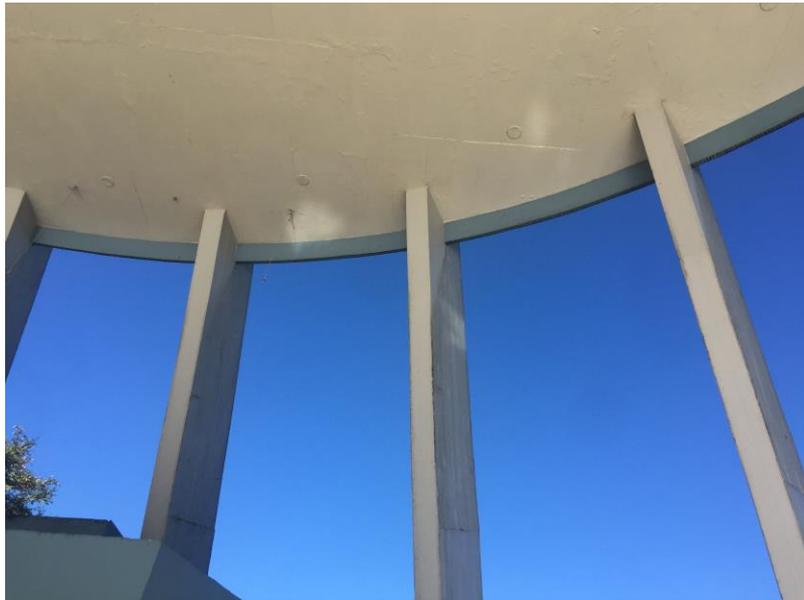
Figura 23 Laje dupla de forro em concreto armado, com esperas para elétrica situadas perifericamente. Fonte: Acervo ArqConjunta (2017)

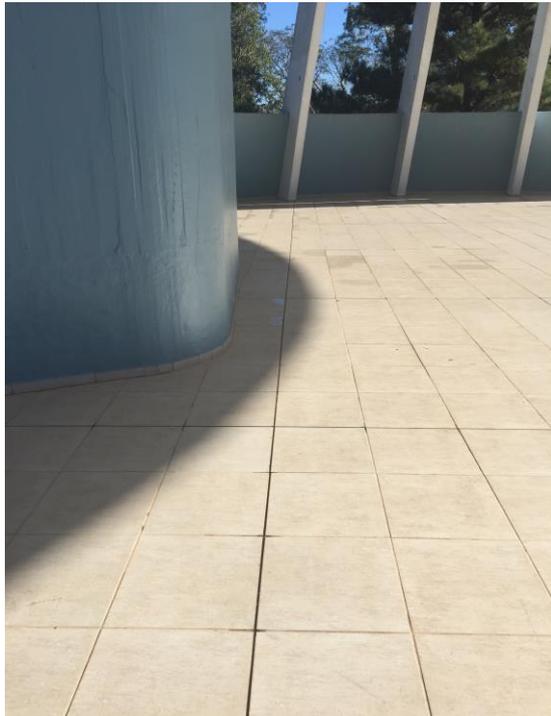
Figura 24 Piso com revestimento cerâmico no Pavimento Térreo. Fonte: Acervo ArqConjunta (2017).

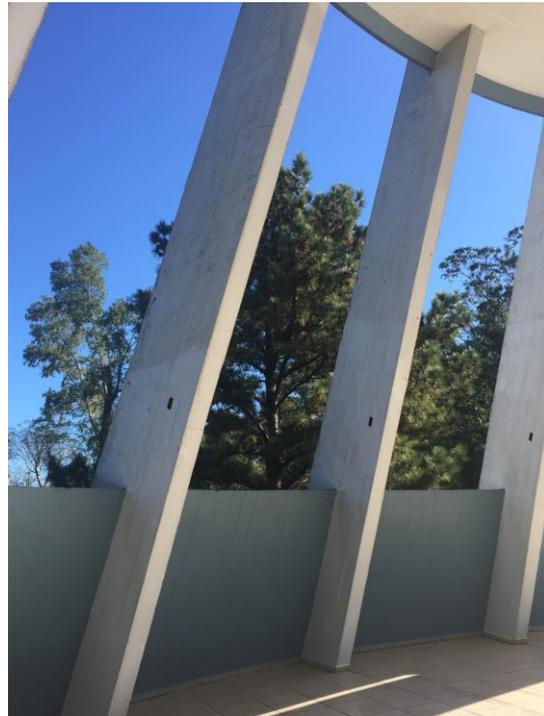
Figura 25 Paredes em concreto armado (marcação das formas); pilares inclinados com esperas elétrica. Fonte: Acervo ArqConjunta (2017).

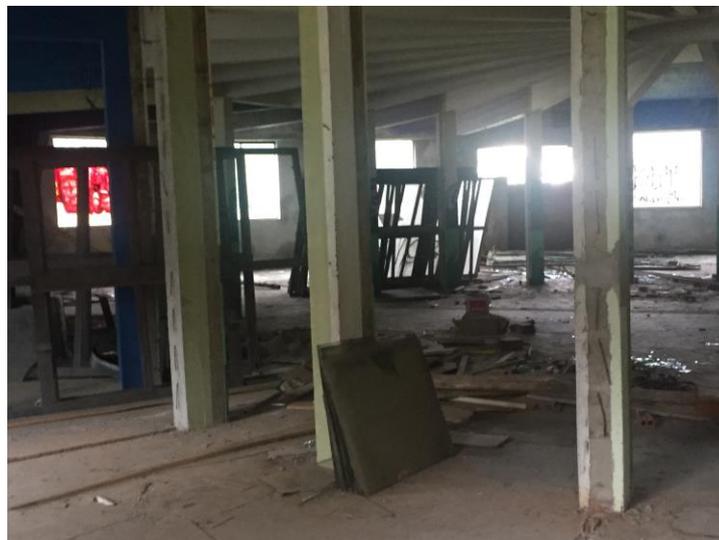
Figura 28 Pavimento Intermediário estruturado concentricamente (pilares e vigas) com miolo central livre. Fonte: Acervo ArqConjunta (2017).

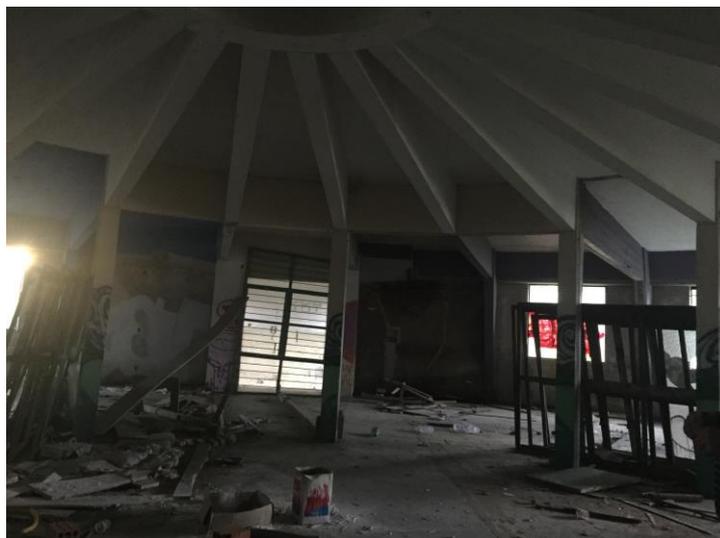
Figura 33 Parte central do pavimento intermediário. Sistema estrutural concêntrico. Fonte: Acervo ArqConjunta (2017).

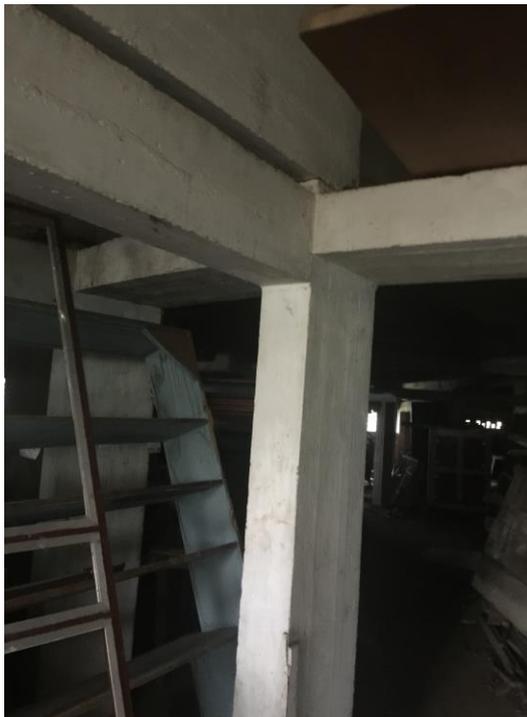
Figura 37 Estrutura (pilares e vigas) em concreto armado. É possível perceber os aparelhos de neoprene. Fonte: Acervo ArqConjunta (2017).

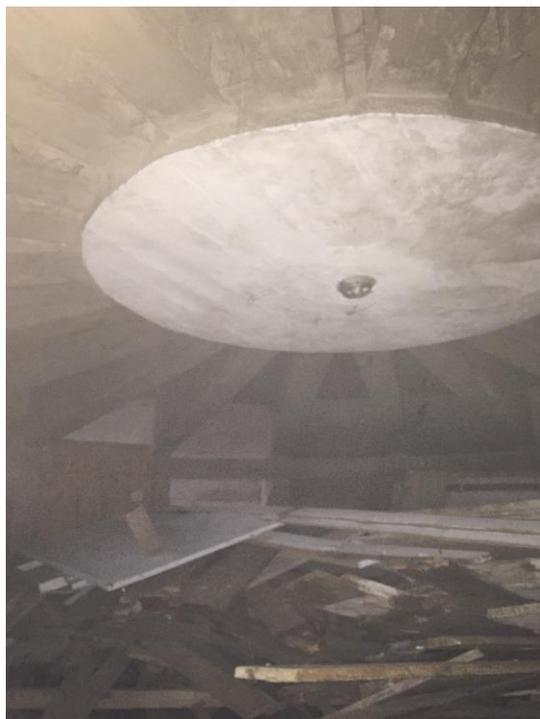
No pavimento Inferior, o acesso é unicamente realizado pelo exterior, atualmente de difícil ingresso devido ao grande acúmulo de matérias depositados (figura 35 Anexo 03). Mesmo assim é possível perceber o teto com o vigaamento estrutural aparente (figura 39 Anexo 03), as vedações externas em tijolos maciços com acréscimo de pintura e o chão, ainda no contra piso.

Figura 39 Ligação superior do vigamento que acontece no pavimento inferior. Fonte: Acervo ArqConjunta (2017).

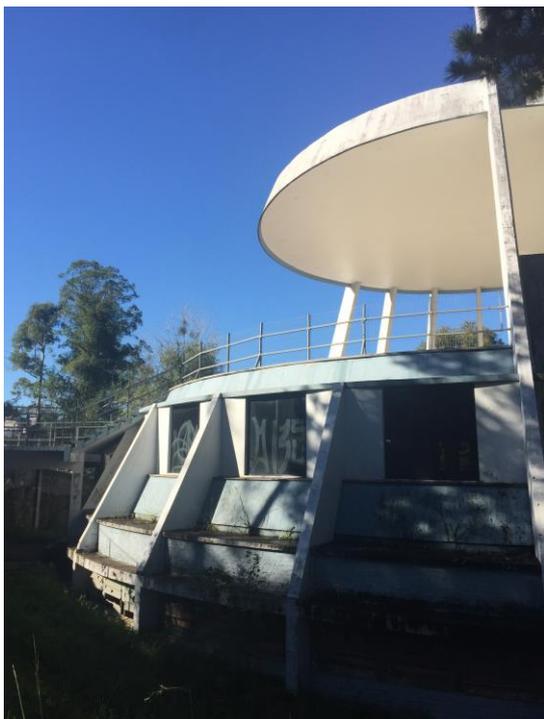
Figura 41 Estrutura principal porticada. Nota-se o grande balanço da laje de cobertura. Fonte: Acervo ArqConjunta (2017).

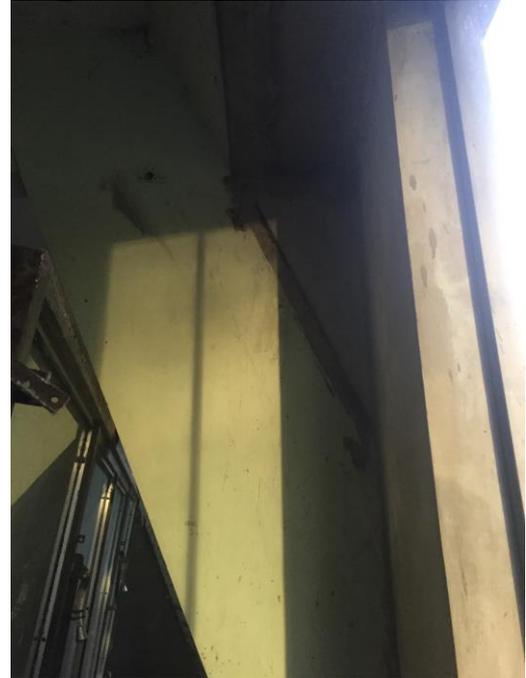
Figura 60 Marca interna, disposta lateralmente aos pilares inclinados, da esquadria original. Fonte: Acervo ArqConjunta (2017)
