INVENTÁRIO de identificação de bens imóveis de SANTA MARIA/RS

1. **FINALIDADE:** Inventário de registro

2. **CÓDIGO:** 4379700-00/INV2021

- 3.1. **Município:** Santa Maria/RS.
3.2. **Distrito:** 1º Distrito – Sede.
3.3. **Endereço:** Rua Venâncio Aires, 1934, bairro Centro.
3.4. **Orientação cadastral:** NE.0011.0044.0654.001
3.5. **Matrícula do imóvel:** 27.559
3.6. **Quarteirão formado pelas vias:** Avenida Rio Branco, Rua dos Andradas, Rua André Marques e Rua Venâncio Aires.
3.7. **Denominação:** Edifício João Fontoura Borges.
3.8. **Uso original/atual:** Sede da Sociedade União dos Caixeiros Viajantes / Serviços no pavimento térreo e em desuso nos demais pavimentos.
3.9. **Nome do Proprietário:** Condomínio João Fontoura Borges.
3.10. **Endereço do Proprietário:** Rua Venâncio Aires, 1934.
3.11. **Telefone e e-mail do Proprietário:**
Marcelo Beltrame – cel. (55)98454-3555
E-mail: celobeltrame@hotmail.com

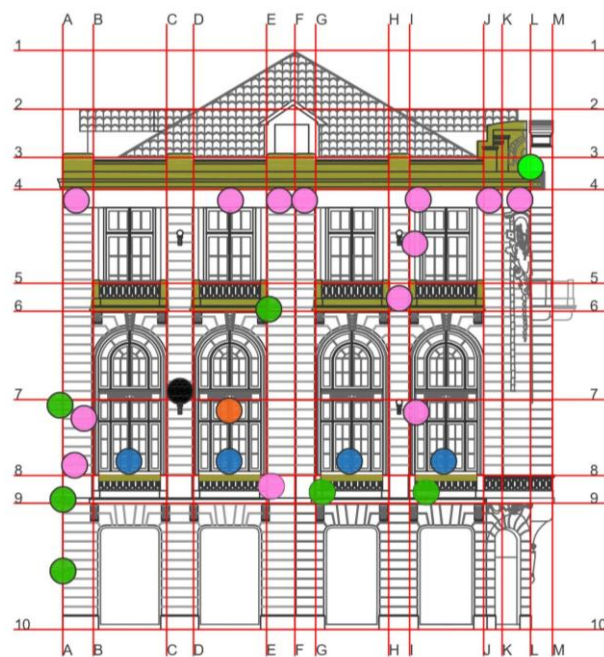
FACHADA OESTE - AVENIDA RIO BRANCO

- SUJEIRA, UMIDADE E DESPRENDIMENTO DE TINTA
- ESQUADRIAS EXPOSTAS POR DESPRENDIMENTO DE TINTA
- PRESEÇA DE FUNGOS OU MUSGOS
- RECORTE NA ESQUADRIA
- DESPRENDIMENTO DE TINTA
- PRESEÇA DE VEGETAÇÃO
- LÂMPADA FALTANTE

Figura 63: Fachadas da edificação com indicação das patologias.

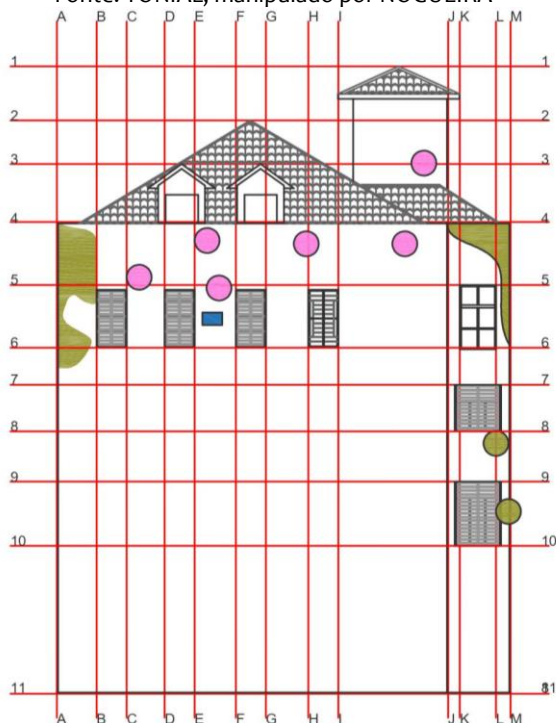
FACHADA LESTE

- SUJEIRA, UMIDADE E DESPRENDIMENTO DE TINTA
- RECORTE NA ALVENARIA
- DESPRENDIMENTO DE TINTA
