# INVENTÁRIO de identificação de bens imóveis de SANTA MARIA/RS

2. **CÓDIGO:** nº62200/INV2022

- 3.1. **Município:** Santa Maria/RS.
- 3.2. **Distrito:** 1º Distrito – Sede.
- 3.3. **Endereço:** Rua Ângelo Uglione, s/ n, esq. Rua Roque Callage – Praça Saldanha Marinho.
- 3.4. **Orientação cadastral:** SE.0011.0006.0308
- 3.5. **Matrícula do imóvel:** 73.592
- 3.6. **Quarteirão formado pelas vias:** Rua Ângelo Uglione, Rua Roque Callage, Rua Dr. Astrogildo de Azevedo e Rua do Acampamento.
- 3.7. **Denominação:** Palácio da Justiça / Antigo Fórum / Casa de Cultura.
- 3.8. **Uso original/Atual:** Foro de Santa Maria / Casa de Cultura / desocupado.
- 3.9. **Nome do Proprietário:** Município de Santa Maria.
- 3.10. **Endereço do Proprietário:** ---
- 3.11. **Telefone e e-mail do Proprietário:** ---

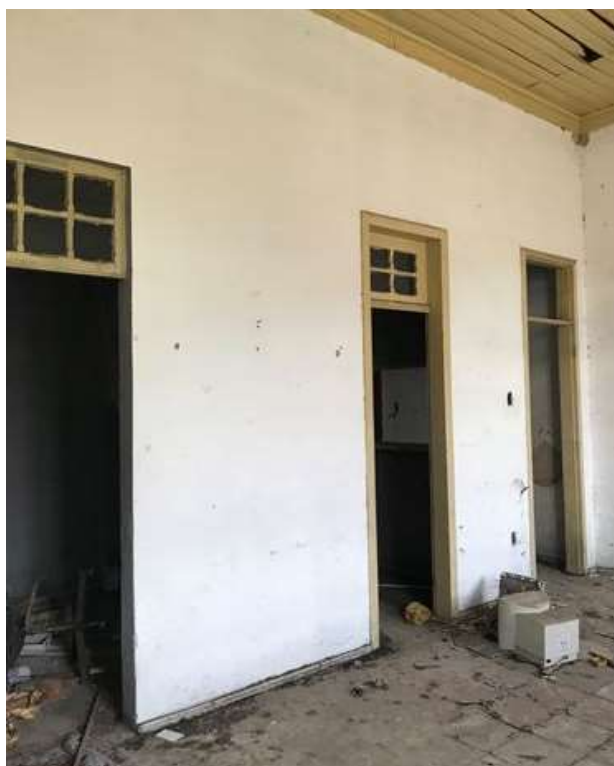
Figura 72: Aberturas que acessam diferentes cômodos menores desde ambiente voltado à Praça Saldanha Marinho. Destaca-se que as esquadras já sofreram intervenções.  
Fonte: FROS, C.S (2022).

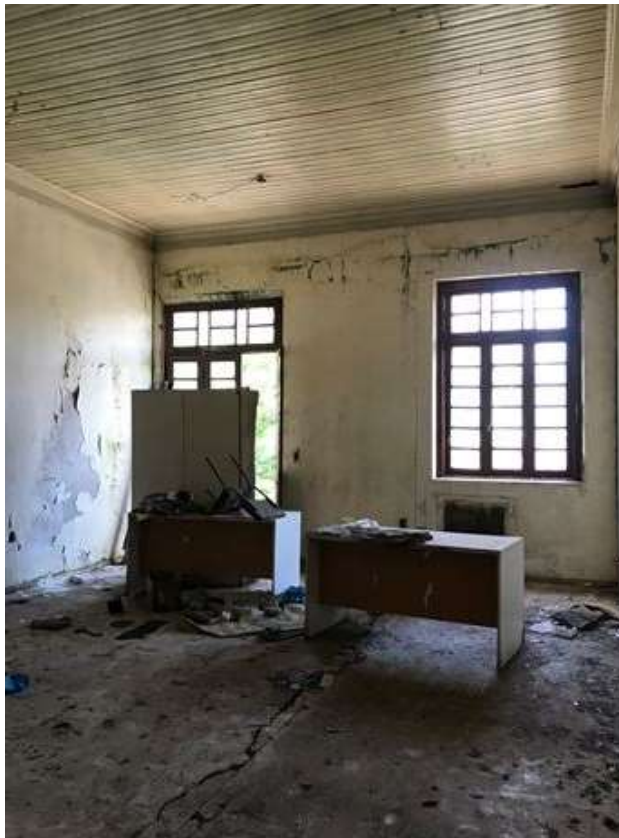
Figura 74: Ambiente voltado à Praça Saldanha Marinho. A porta à esquerda acessa a única sacada do imóvel. Destaca-se uma importante rachadura na laje.  
Fonte: FROS, C.S (2022).

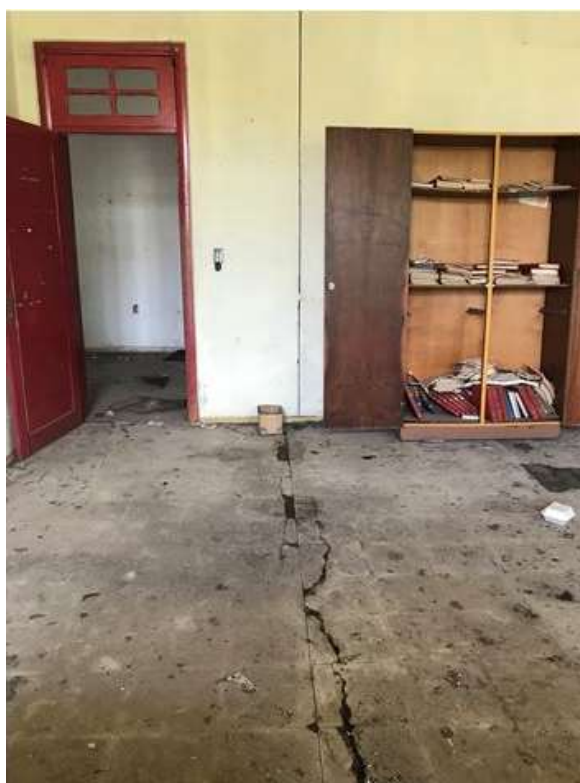
Figura 75: Ambiente voltado à Praça Saldanha Marinho. Destaca-se uma importante rachadura na laje, em direção a junta presente na parede. Aos fundos vê-se o corredor.  
Fonte: FROS, C.S (2022).

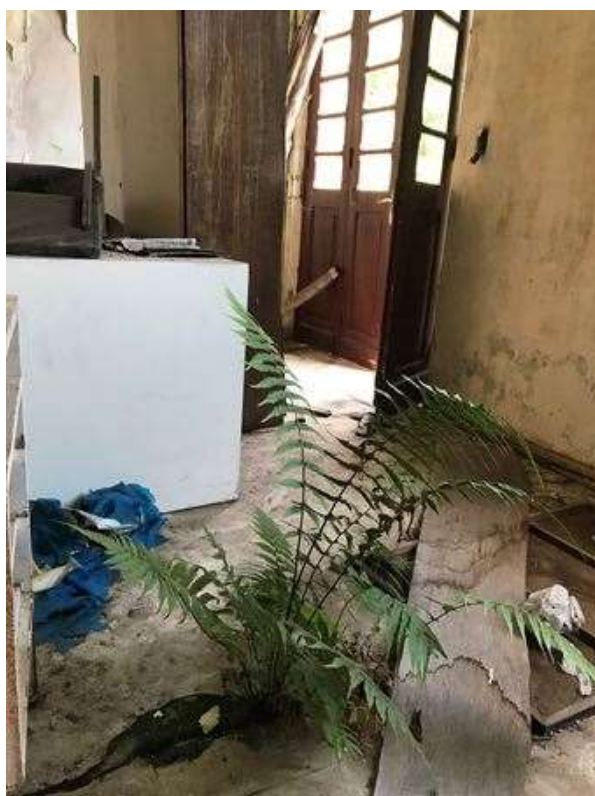
Figura 76: Samambaia em rachadura da laje.  
Fonte: FROS, C.S (2022).

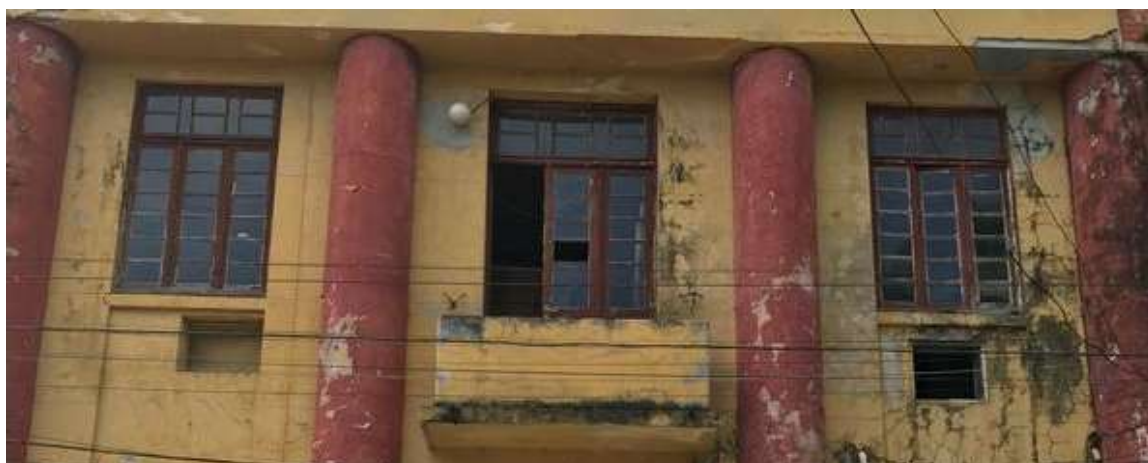
Figura 103: Ao centro, porta em madeira e sacada em balanço. Segmentando a fachada, há a adição de falsas colunas. No peitoril de duas esquadrias, vê-se volumes subtraídos para a instalação de antigos condicionadores de ar.

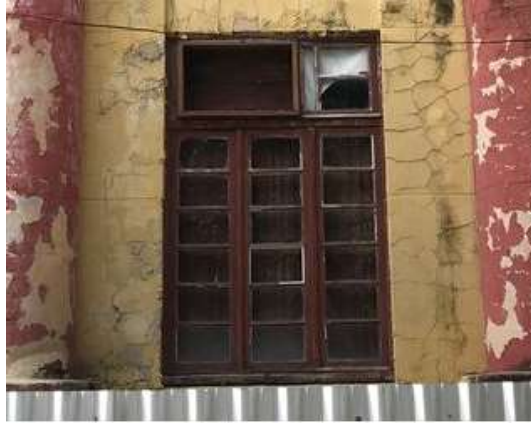
Figura 109: Janela de madeira com bandeirola, três folhas e caixilhos com vidro. Identificada em desenho técnico como JE1a. Voltada à Praça Saldanha Marinho, vê-se recorte em bandeirola, devido à instalação de ar-condicionado.  
Fonte: FROS, C.S (2022).

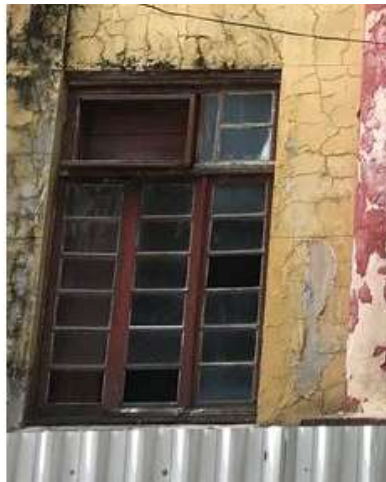
Figura 110: Janela de madeira com bandeirola, três folhas e caixilhos com vidro. Identificada em desenho técnico como JE1b. Voltada à Praça Saldanha Marinho, vê-se recorte em bandeirola, devido à instalação de ar-condicionado.  
Fonte: FROS, C.S (2022).

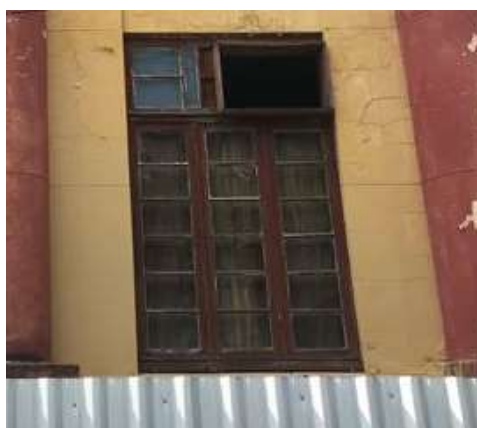
Figura 113: Janela de madeira com bandeira, três folhas e caixilhos com vidro. Identificada em desenho técnico como JE1e. Vê-se recorte em bandeira, devido à instalação de ar-condicionado.

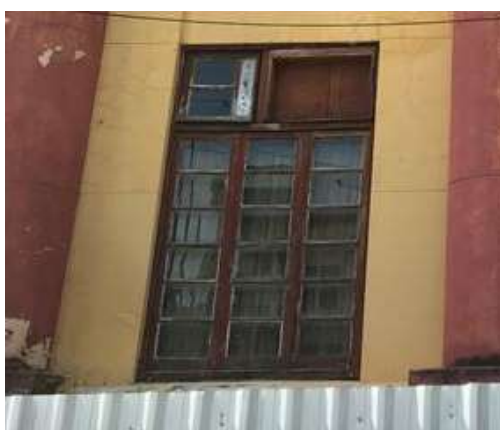
Figura 114: Janela de madeira com bandeira, três folhas e caixilhos com vidro. Identificada em desenho técnico como JE1f. Vê-se recorte em bandeira, devido à instalação de ar-condicionado.

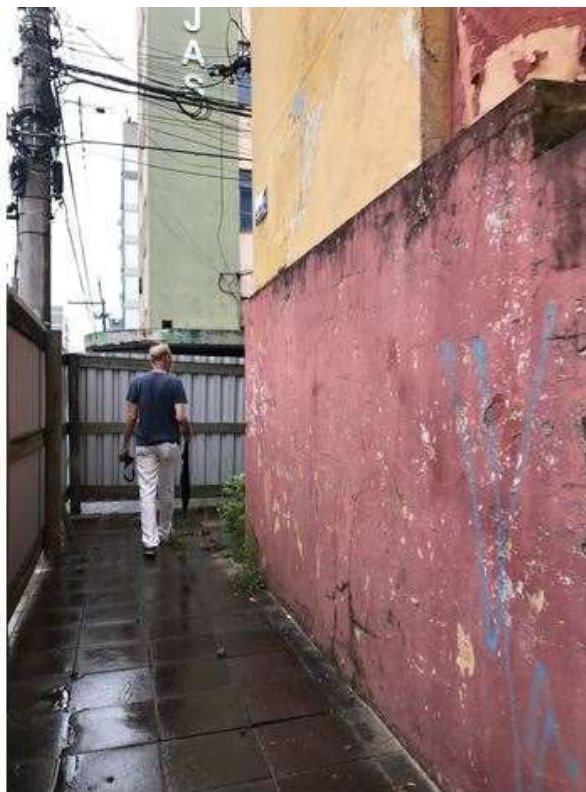
Figura 153: Presença de patologias na base da edificação. Registro da visita de Biólogo, para conhecer o imóvel.  
Fonte: FROS, C.S (2021).

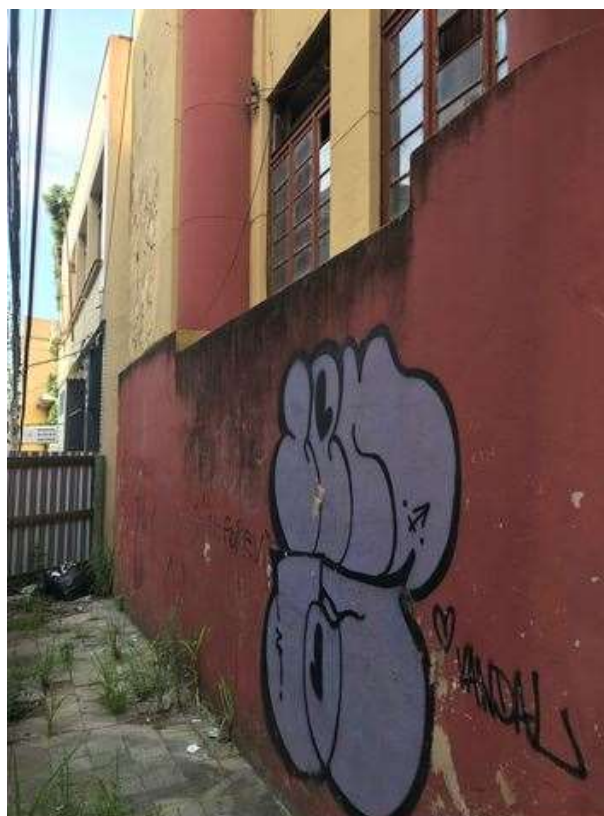
Figura 154: Base da edificação com pichações.  
Fonte: FROS, C.S (2022).

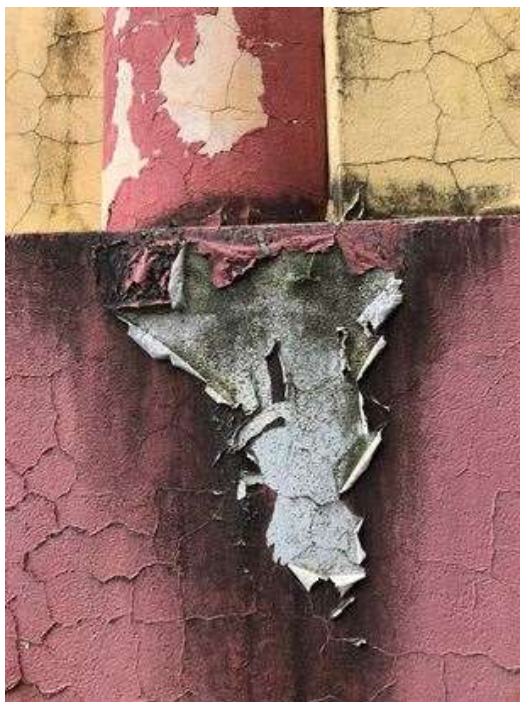
Figura 155: As fachadas apresentam a pintura descascada, assim como presença de microrganismos.  
Fonte: FROS, C.S (2021).

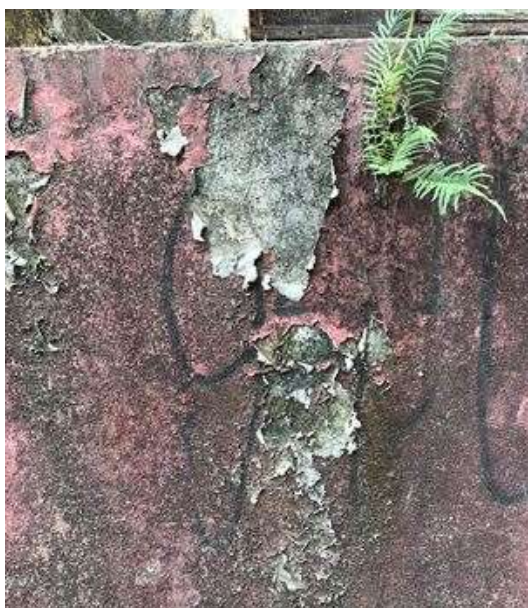
Figura 156: Presença de microrganismos, vegetação e pichações na base da edificação.  
Fonte: FROS, C.S (2021).

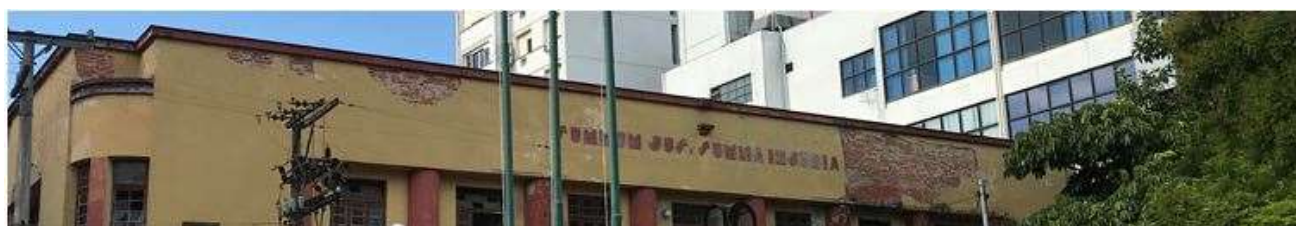
Figura 157: Na fachada voltada à Praça Saldanha Marinho, destacam-se, na platibanda, o desprendimento do reboco.  
Fonte: FROS, C.S (2021).

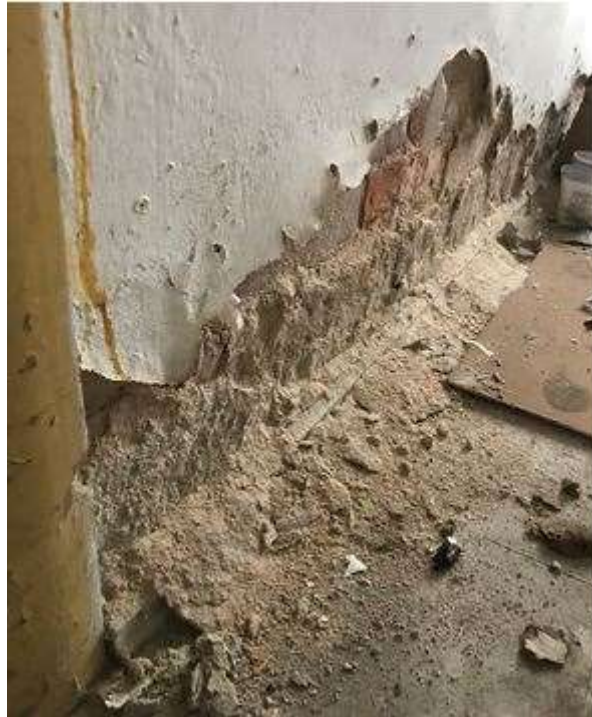
Figura 164: Base de parede interna no primeiro pavimento, com reboco comprometido.  
Fonte: FROS, C.S (2021).

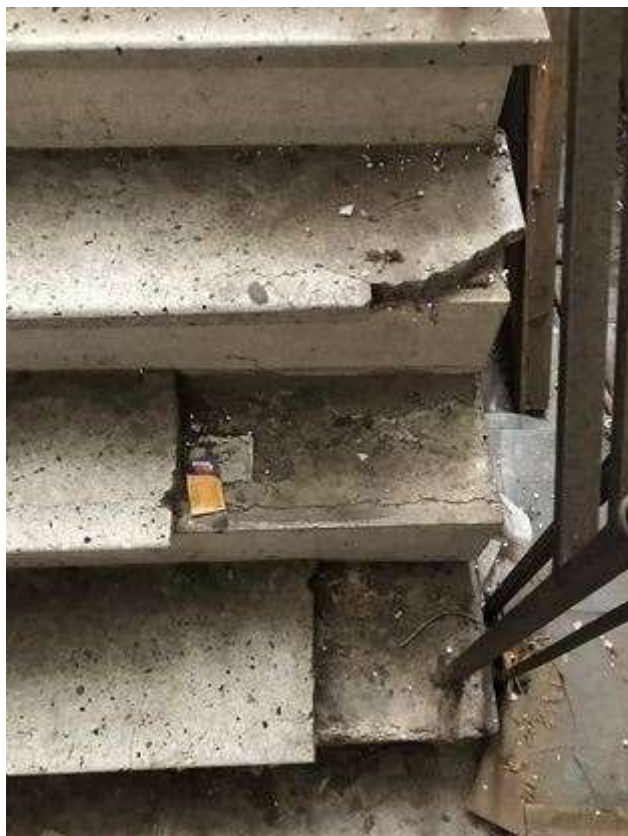
Figura 166: Primeiros degraus com peças quebradas. Correspondem à escada que comunica o primeiro pavimento com o segundo.  
Fonte: FROS, C.S (2021).

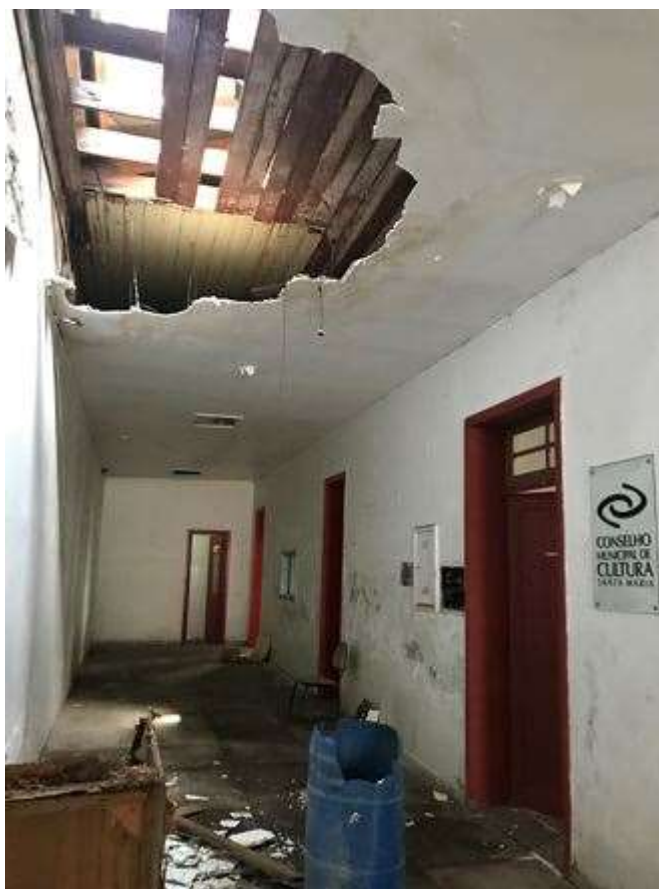
Figura 169: Desde a circulação horizontal do segundo pavimento, vê-se as consequências causadas pela falta de telhas na cobertura.  
Fonte: FROS, C.S (2021).

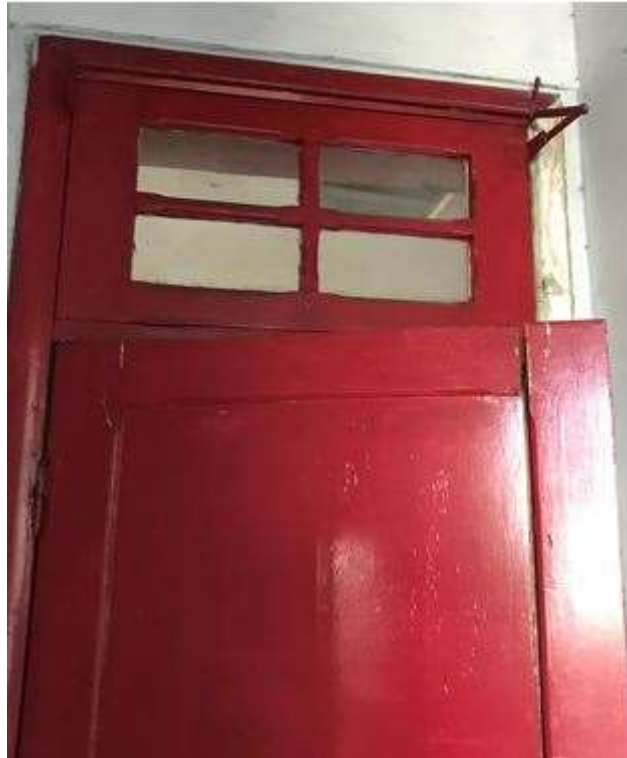
Figura 170: Porta e bandeirola danificadas no segundo pavimento.  
Fonte: FROS, C.S (2022).

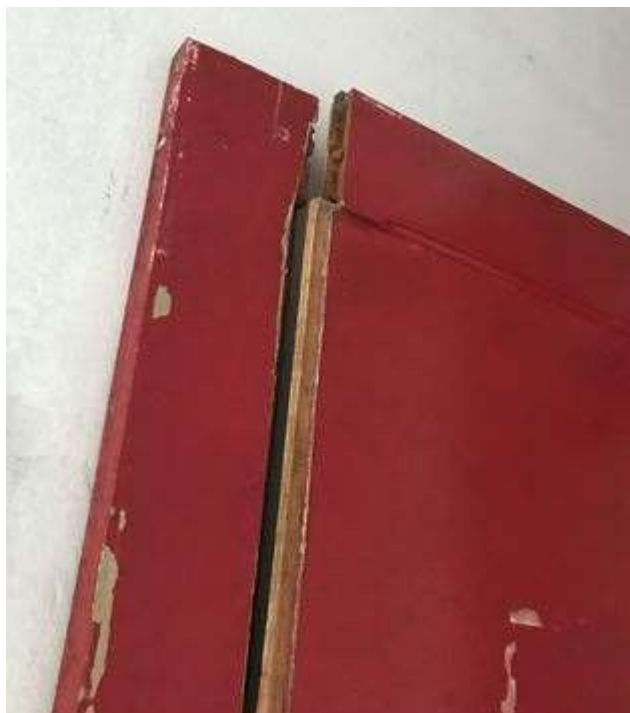
Figura 171: Porta danificada no segundo pavimento.  
Fonte: FROS, C.S (2022).

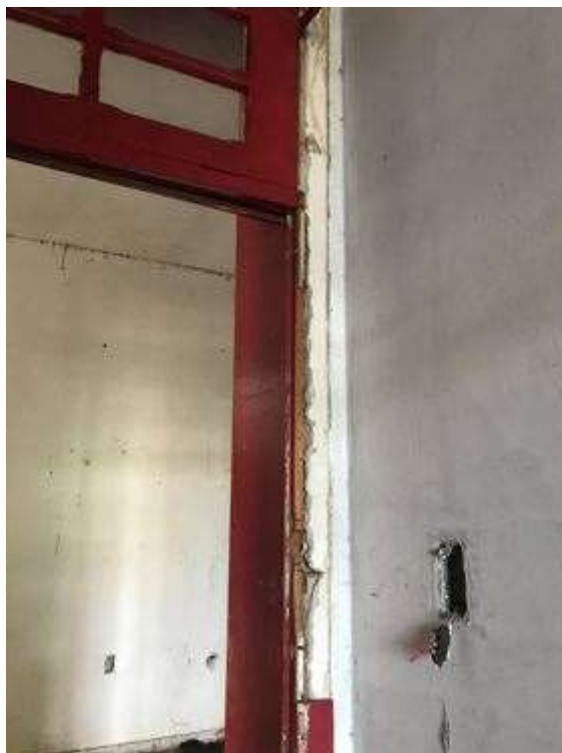
Figura 172: Marco de porta danificado.  
Fonte: FROS, C.S (2022).

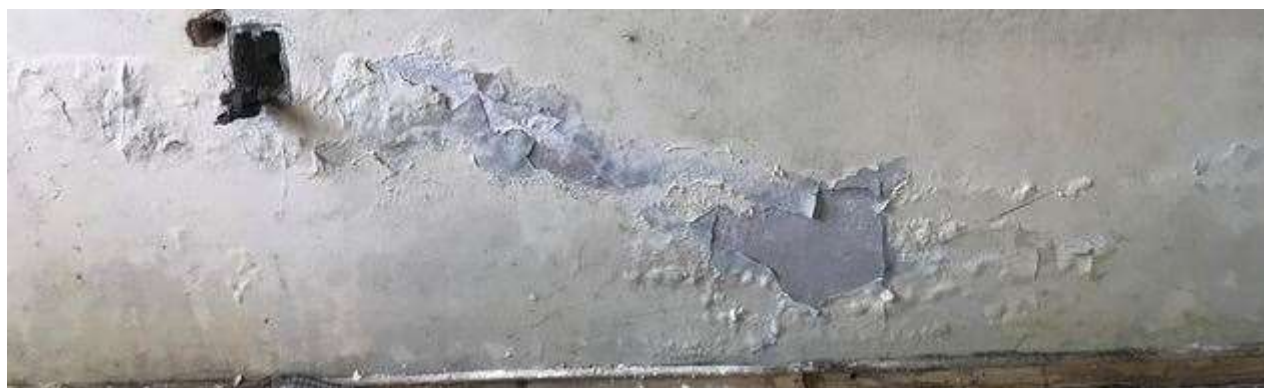
Figura 173: Internamente, há ambientes com presença de sais devido à umidade na base das paredes.  
Fonte: FROS, C.S (2021).

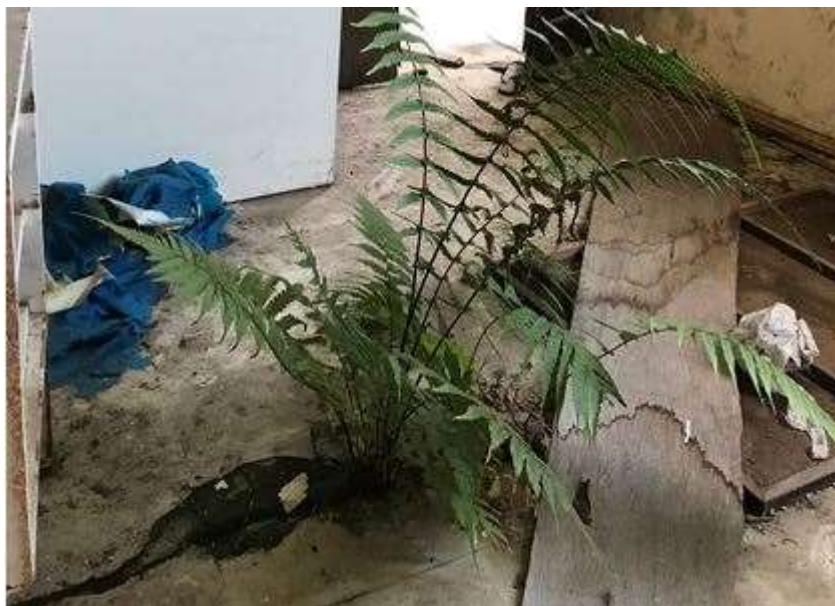
Figura 174: Rachadura na laje, com presença de vegetação.  
Fonte: FROS, C.S (2021).

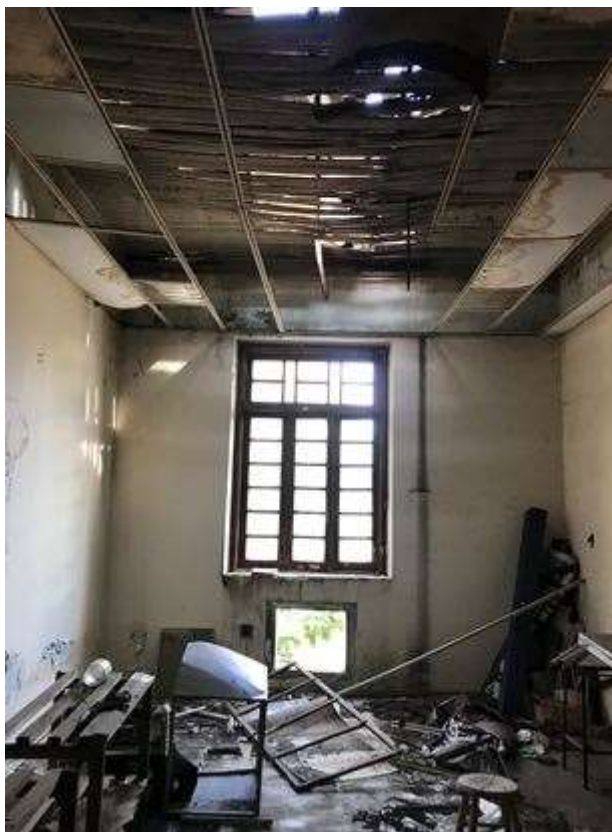
Figura 176: Falta de telhado, compromete o forro, causando umidade em ambiente do segundo pavimento.  
Fonte: FROS, C.S (2021).

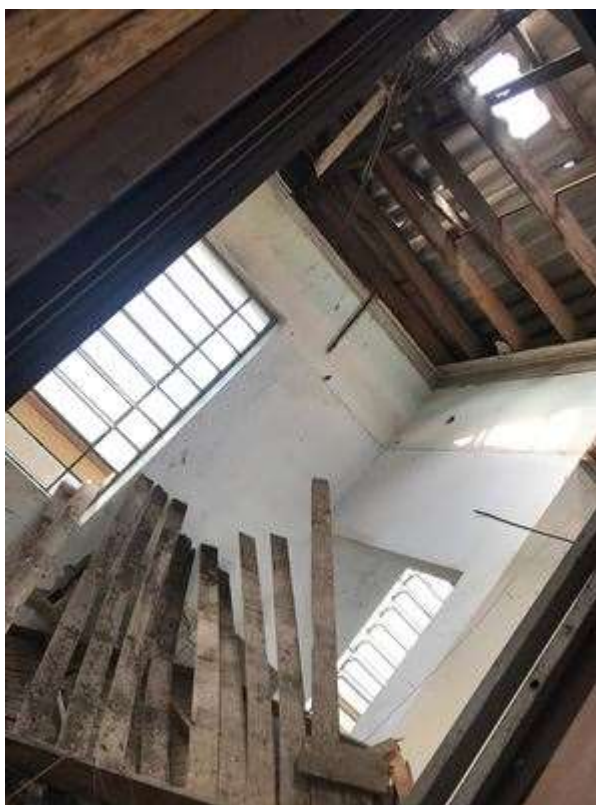
Figura 177: Telhado comprometido, visto desde o segundo pavimento. Destaca-se o desprendimento do forro.  
Fonte: FROS, C.S (2021).

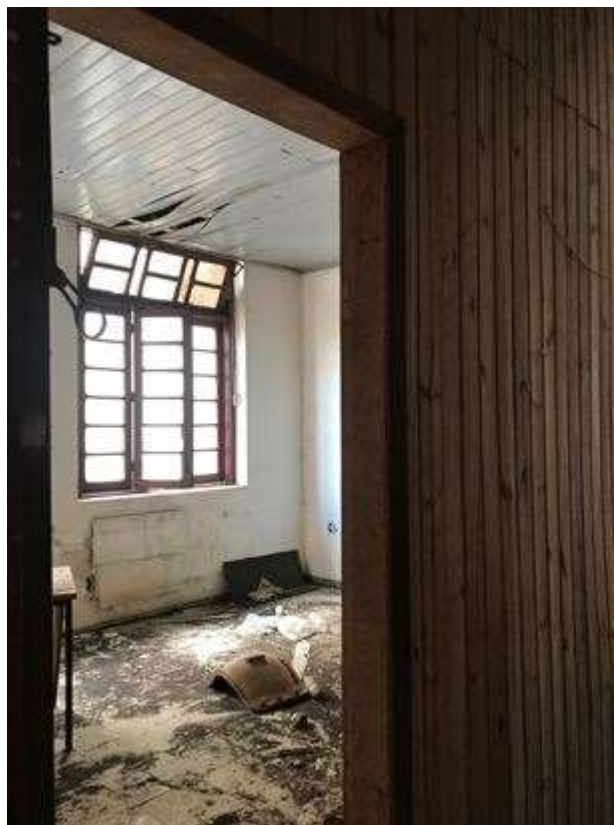
Figura 178: Telhado comprometido, causa umidade nos ambientes do segundo pavimento.  
Fonte: FROS, C.S (2021).

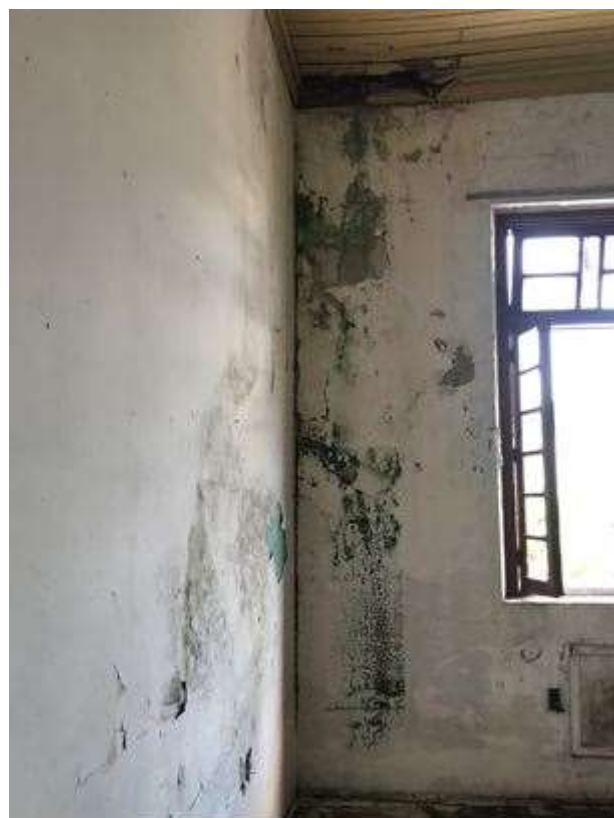
Figura 179: Marcas de umidade vistas no interior da edificação, referente a parede da fachada principal do imóvel.  
Fonte: FROS, C.S (2021).

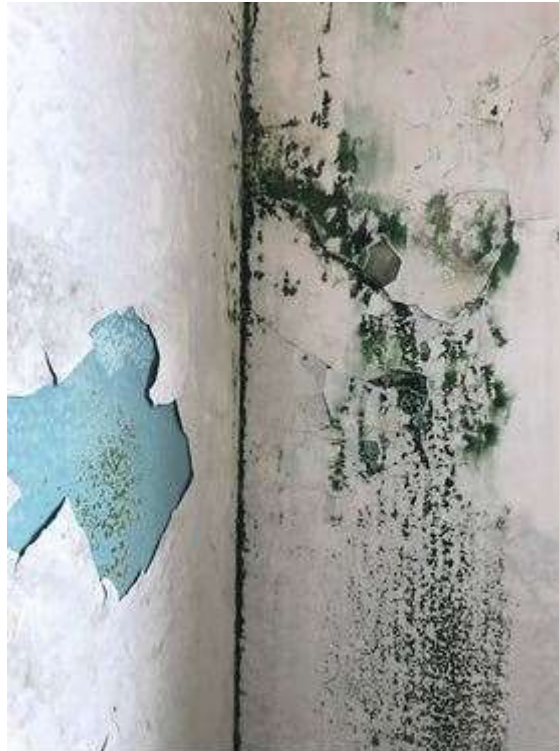
Figura 180: Imagem mais próxima, apresentando a umidade, na interseção entre a parede externa e a interna.  
Fonte: FROS, C.S (2021).

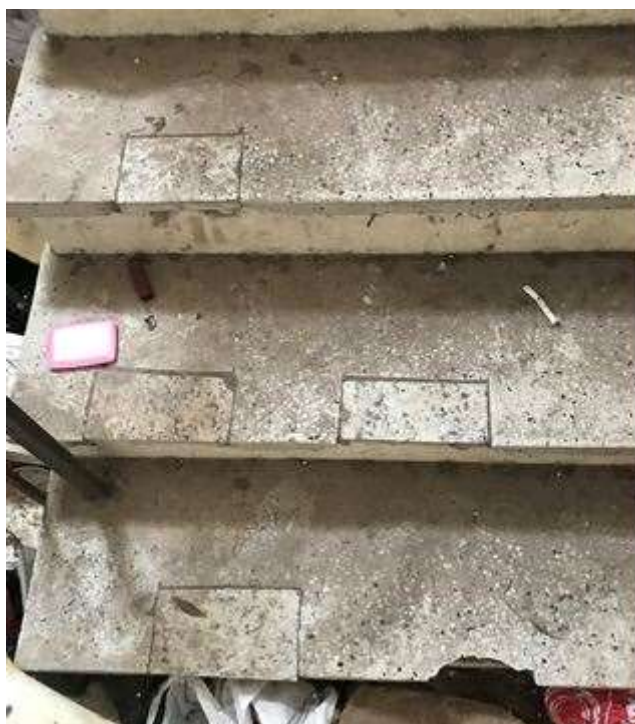
Figura 183: Escada que comunica o segundo pavimento com o terceiro e quarto pavimento. Há degraus de granitina com enxertos em granito.  
Fonte: FROS, C.S (2021).

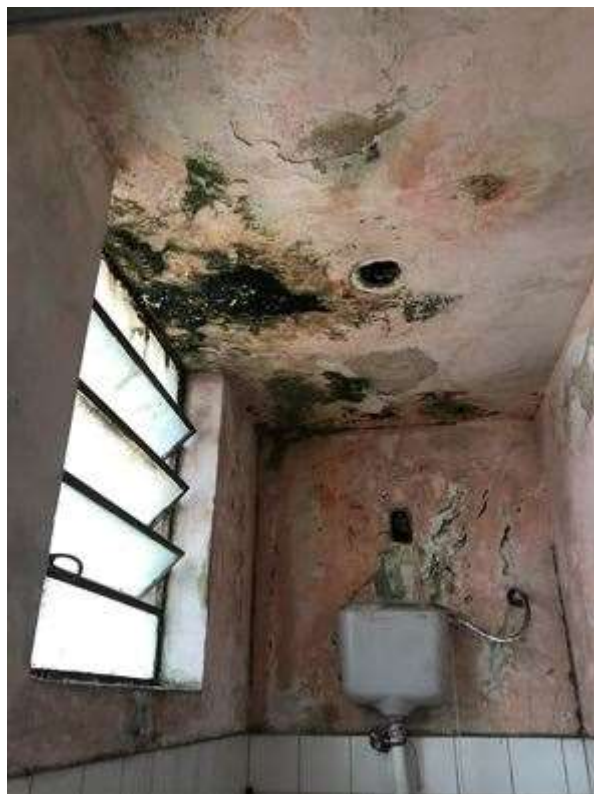
Figura 186: umidade e consequentemente presença de microrganismos em parede e laje.  
Fonte: FROS, C.S (2021).

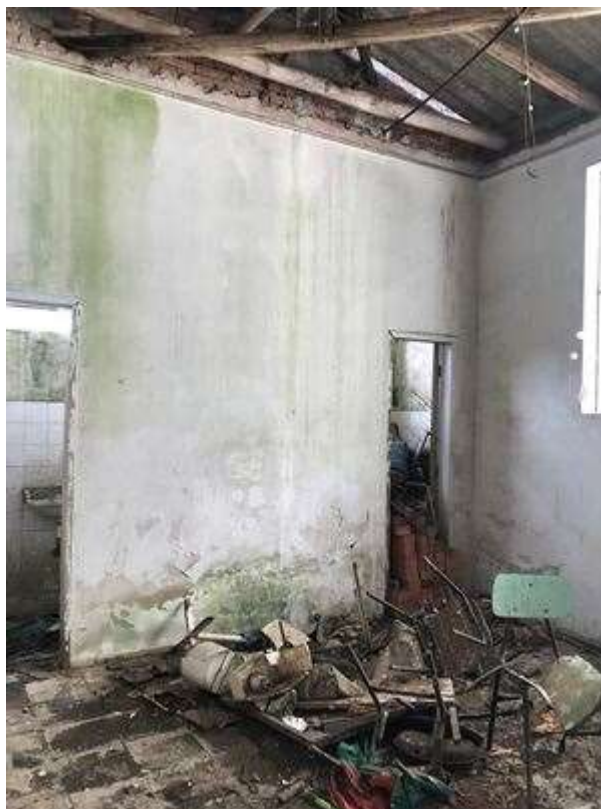
Figura 188: Umidade em ambiente do quarto pavimento.  
Fonte: FROS, C.S (2021).
