# PLANO MUNICIPAL DE REDUÇÃO DE RISCOS - PMRR

## RELATÓRIO 01 – Plano de Trabalho

Município de Santa Maria/RS

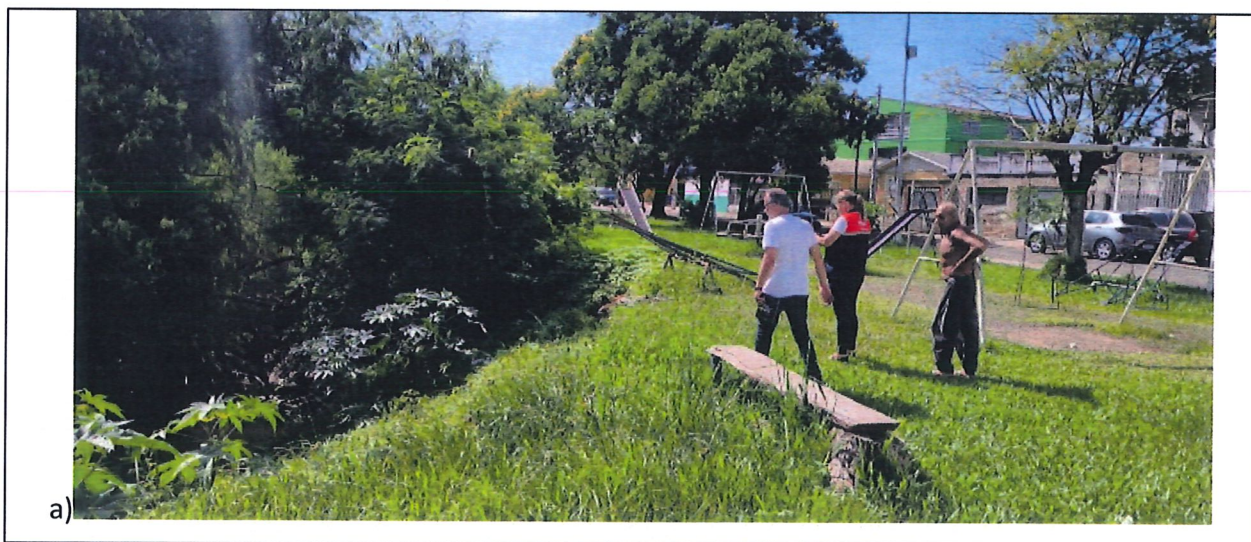
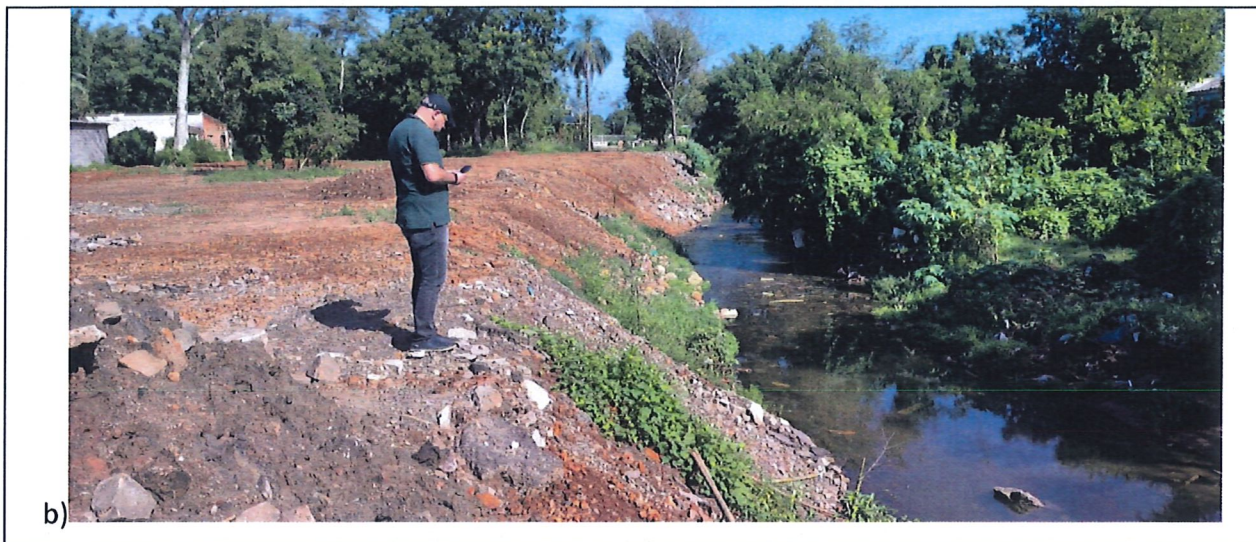
Figura 7. Visita a Campo para seleção de áreas a serem mapeadas: a) Associação Comunitária São João na Rua Almirante Barroso. b) Rua Quinze de Abril 425 – Divina Providência.

De posse dos mapas de atendimentos da Defesa Civil para o ano de 2023 (eventos de inundações, alagamentos e escorregamentos) foram realizadas visitas a campo nos dias 18 e 19 de março de 2024 com integrantes do Comitê Técnico: professores Luís Eduardo de Souza Robaina, Romario Trentin e Rinaldo José Barbosa Pinheiro, doutorando Antônio Von Ende Dotto, mestrando Marco Antônio da Rosa Soares e a assessora da Defesa Civil Adriana Cheiram (Figura 7). Foram visitadas áreas nos seguintes bairros/comunidades: Tomazetti; Urlândia; Lorenzi; Km3; Pé de Plátano; Itararé (Canário); Bela Vista; Montanha Russa (Vila Burger); Churupa (Nossa Senhora Aparecida); João Goulart; Bilibiu; Pinheiro Machado; Jucelino Kubitschek; Nova Santa Marta; Beco do Beijo, Caturrita; Avenidas Borges de Medeiros e Salgado Filho.

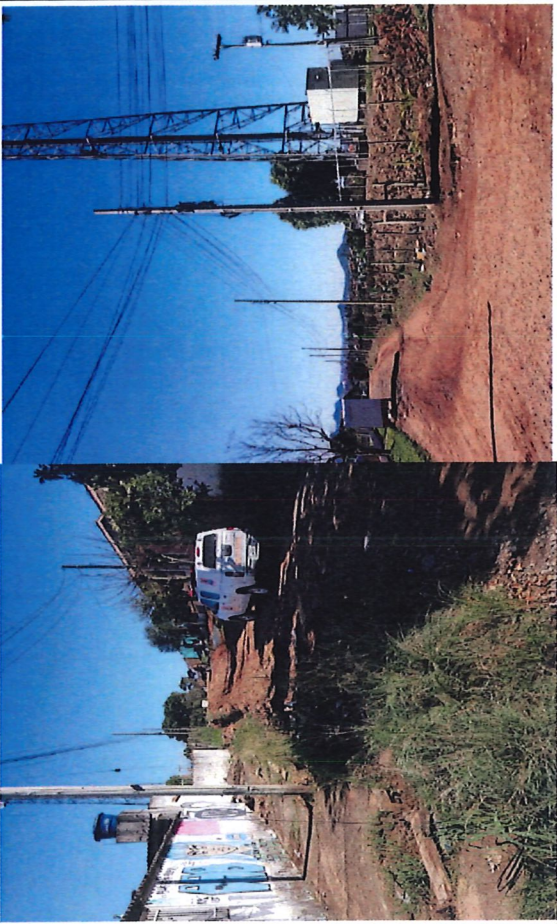
| BAIRRO | DETALHES | FOTO |
|---|---|---|
| | <p>PONTO 2 - Rua Marfisa Franco Rosa, 455</p> <p>Coordenada: -29.696996; -53.879340</p> <p>Raio: 100m</p> <p>Descrição: Região com sanga assoreada e presença marcante de lixos nos arredores</p> <p>Sugestão: Desassoreamento da valeta no terreno particular atrás da rua Marfisa. Limpeza da valeta da rua e do bueiro. Drenagem da água que vem da Rua Pedro Luis da Silva com a Rua Bernardo Cohem de onde vem muita água de cima (Certidão 038/2019)</p> | |

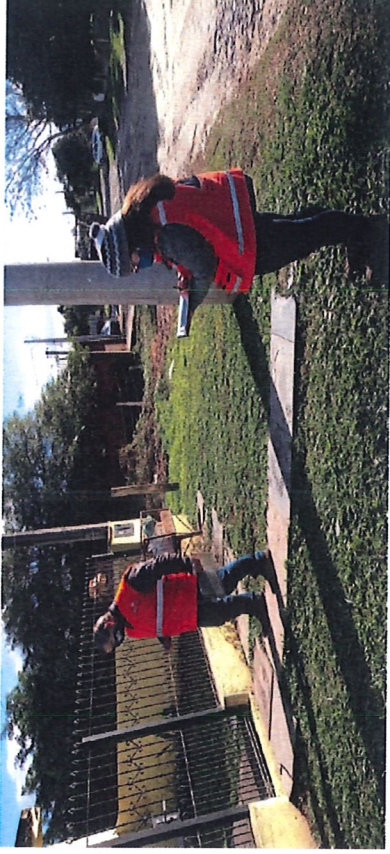
| <b>PARQUE<br/>PINHEIRO<br/>MACHADO</b> | <b>PONTO 3 - Rua Rio Grande do Norte x Rua Boa Vista</b> | |
| | <b>Coordenada: -29.698588; -53.859748</b> | |
| | <b>Raio: 20m</b> | |

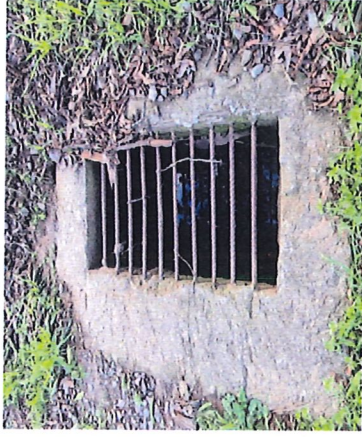
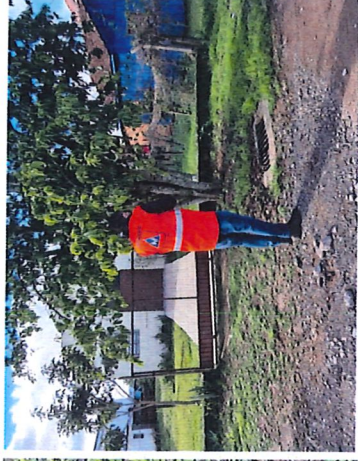
| | <b>PONTO 4 - Rua Bela Vista</b> | |
| | <b>Coordenada: -29.706935; -53.854311</b> | |
| <b>PARQUE<br/>PINHEIRO<br/>MACHADO</b> | <b>Descrição: Bueiros entupidos</b> | |

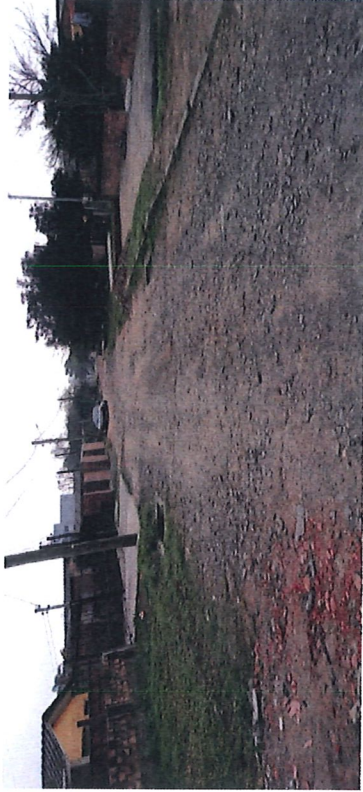
| Descrição: Alagamentos decorrentes de bueiros entupidose valeta assoreada. | | | | |
| Sugestão: Limpeza de bueiros e da Valeta aberta | | | | |

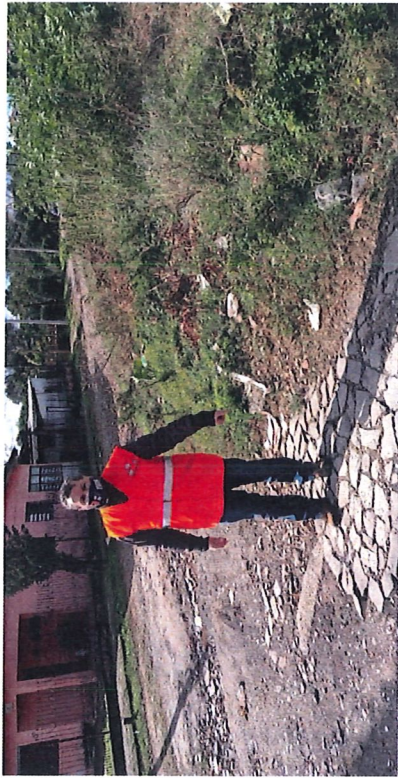
| JUSCELINO<br>KUBBITSC<br>HEK | PONTO 9 – Rua Videiras | | |

| | Coordenada: -29.692519; -53.852190 | | |
| | Raio: 100 m | | |
| | Descrição: Alagamentos decorrentes de bueiros entupidos da alta vazão devido ser local mais baixo | | |
| | Sugestão: Limpeza dos bueiros, criação de mais um bueiro equina com a Rua Laranjeira e compactação da rua | | |
| | Tipo de Risco: ALAGAMENTO | | |

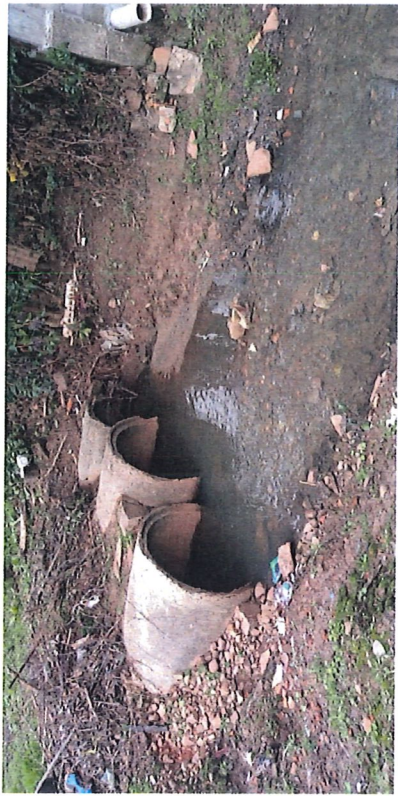
| | PONTO 10 – Rua Claudio Armândio | | |

| PONTO | Descrição: Alagamento decorrente de tubulação mal dimensionado e descarte irregular de lixo | | |
| | Sugestão: Verificar a possibilidade de redimensionamento dos tubos por causa da alta vazão local e desassoreamento | | |
| | Tipo de Risco: ALAGAMENTO/INUNDAÇÃO | | |

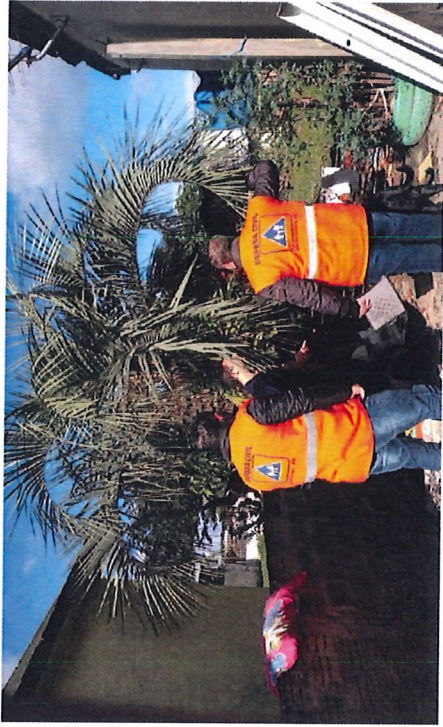
| NOVA<br>SANTA<br>MARTA | PONTO 12 - Rua Vicente Ferreira de Oliveira, 305 | | |

| | Descrição: Alagamento de vido a BR 287 ter ficado maisalto do que esta casa e a mesma não ter drenagem interna. | | |
| | Sugestão: Verificar DNIT/Travessia Urbana alguma medida especifica neste local. O proprietário foi orientado a providenciar drenagem interna no seu terreno. | | |
| | Tipo de Risco: ALAGAMENTO | | |

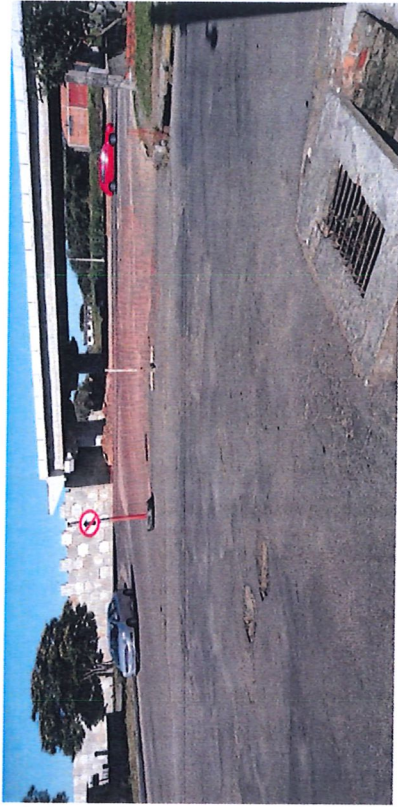
| | PONTO 13 – Rua Alcides Roth | | |

| | Descrição: Alagamento proveniente de bueiros entupidose da pouca quantia de bueiros em relação ao alto nível de água | | |
| | Sugestão: Limpeza e criação de bueiros | | |
| | Tipo de Risco: ALAGAMENTO | | |

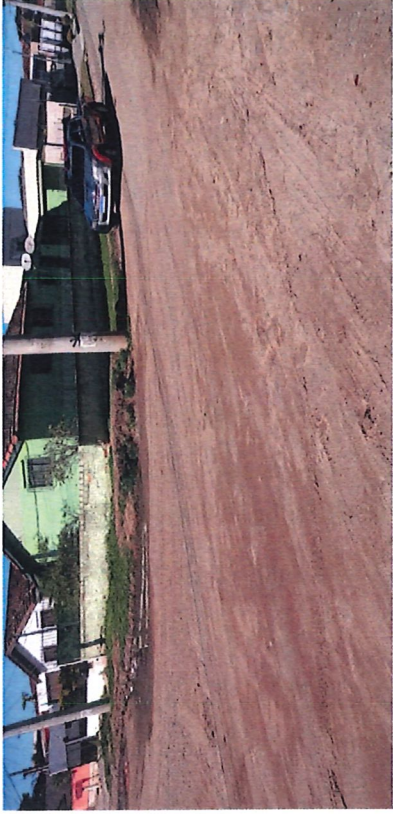
| | PONTO 14 – Rua Valter Lipold | | |

| | Descrição: Bueiros entupidos esquina com a Rua | | |

| nossaSenhora das Graças | |
| Sugestão: Limpeza de bueiros e aumentar a captação das águas da chuva (drenagem). | |
| Tipo de Risco: ALAGAMENTO | |

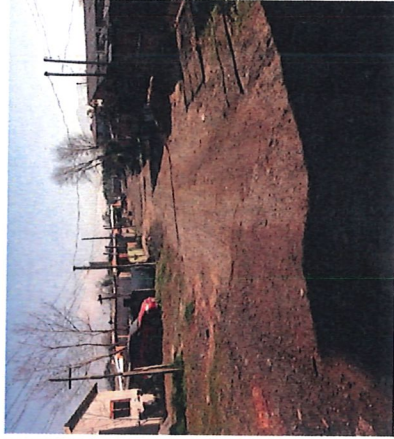
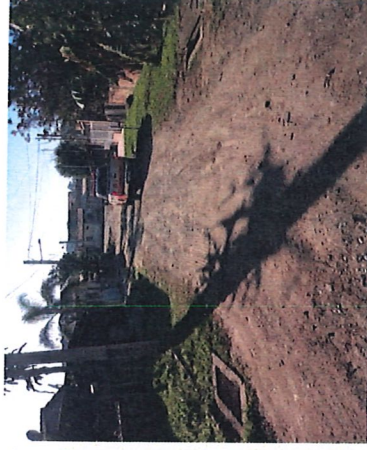
| | PONTO 16 – Rua G, Bege e Marrom | |

| | Descrição: Alagamento proveniente de falta de bueiros e valetas entupidadas assim como a sanga que passa no local | |
| | Sugestão: Limpeza da sanga e das valetas | |
| | Tipo de Risco: ALAGAMENTO/INUNDAÇÃO | |

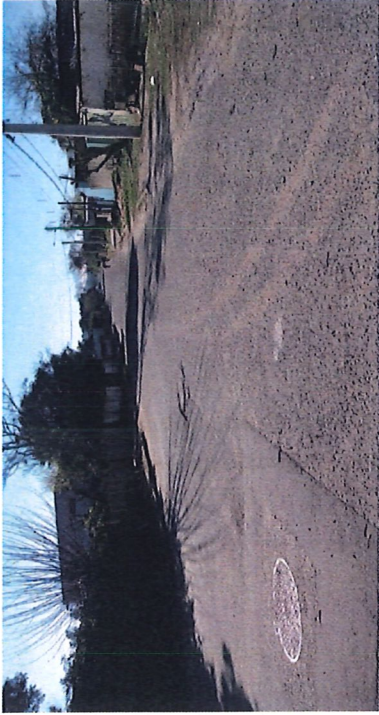
| | PONTO 17 – Rua Godolfim Gayão | |

| URLÂNDIA | <b>Descrição:</b> Necessidade de limpeza do arroio Cadena naquela região. Casas próximas ao arroio são diretamente afetadas em épocas de chuvas intensas., na esquina com Amadeu M. Lopes |
| | <b>Sugestão:</b> Desassoreamento do arroio e limpeza das ruas e terrenos |
| | <b>Tipo de Risco:</b> INUNDAÇÃO |

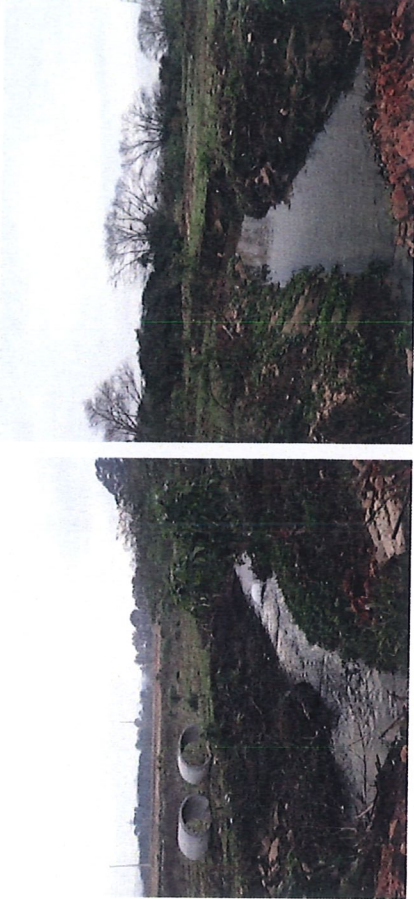
| | PONTO 19 – Rua Irmã Dulce | |

| | Descrição: Região com sanga assoreada e em tempos críticos de chuva, a água atinge a estrada, tornando-a inacessível e inundando as casas vizinhas. | |
| | Sugestão: Desassoreamento da sanga e limpeza das ruas e terrenos | |
| | Tipo de Risco: INUNDAÇÃO | |

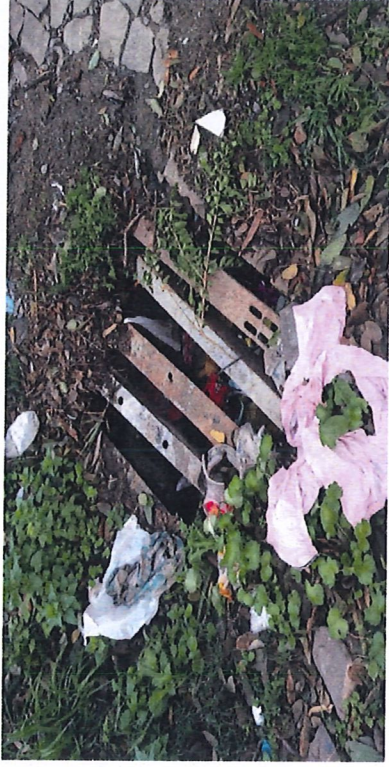
| | PONTO 22 – Rua Aparício Borges | |

| | Descrição: Boca de Lobo entupida | |
| | Sugestão: Limpeza de Boca de Lobo | |
| | Tipo de Risco: ALAGAMENTO | |

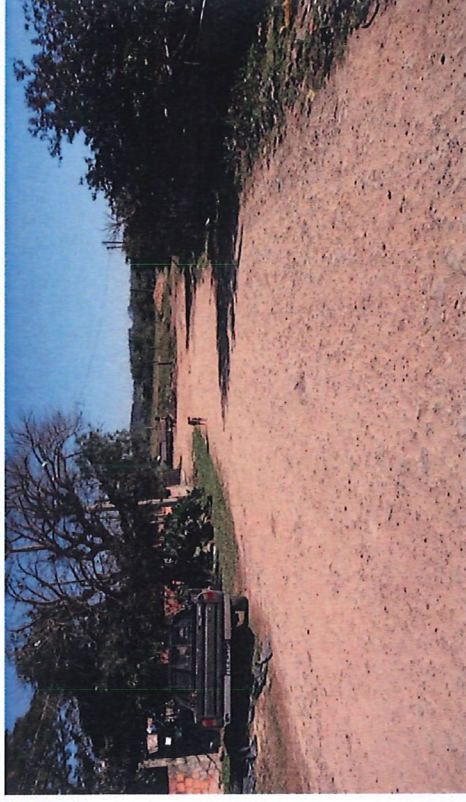
| | PONTO 23 - Rua Ibirubá - Vila Bela União | |

| | Descrição: Bueiros entupidos e rio assoreado | |

| <b>Sugestão: Limpeza dos Bueiros e desassoreamento do rio</b> | |
| <b>Tipo de Risco: INUNDAÇÃO/ALAGAMENTO</b> | |

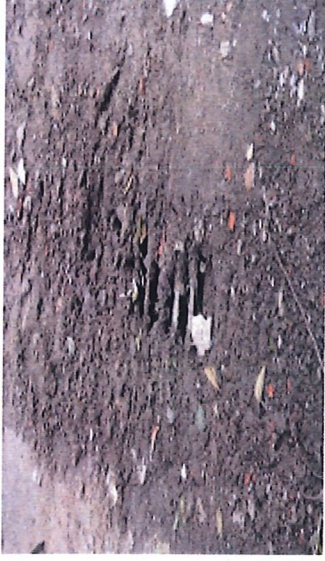
| CATURRITA<br><br><b>PONTO NOVO</b> | PONTO 24 – Túnel da Valdemar Rodrigues | |

| | Descrição: Bueiros entupidos | |
| | Sugestão: Limpeza dos bueiros | |
| | Tipo de Risco: ALAGAMENTO | |

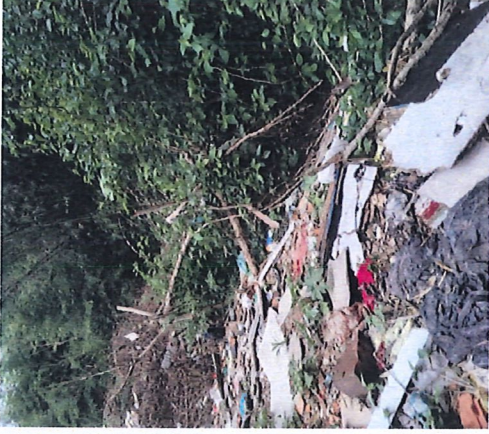
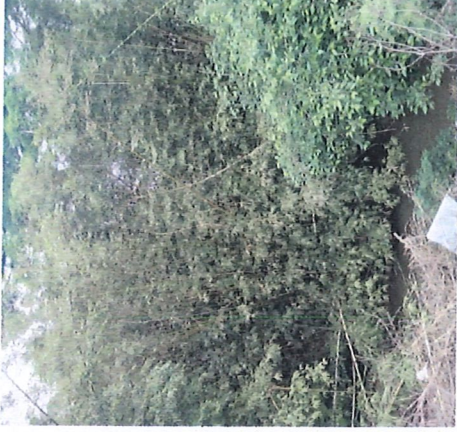
| | PONTO 25 – Rua Catuípe, 81 – Vila Bela União | |

| | Descrição: Neste local há descarte irregular de lixo (resíduos em geral). Acontece deslizamento de terra no barranco do Cadena e ALAGAMENTO. | |
| | Sugestão: Retirada do LIXO IRREGULAR. Reflorestamento das margens da sanga da mata ciliar. Colocar um sistema de contenção apropriado às margens do rio. | |
| | Tipo de Risco: ALAGAMENTO | |

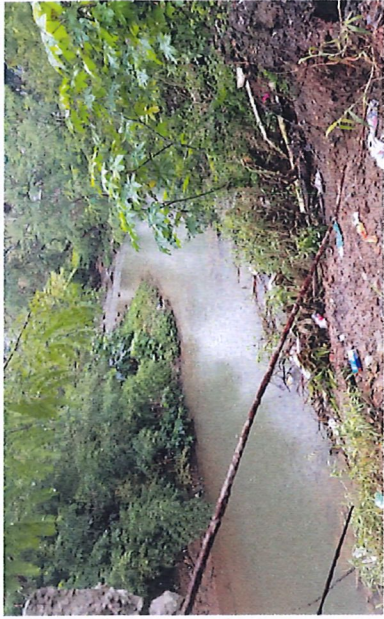
| | PONTO 26 – Travessa Souza, 10 | |

| | Descrição: Área suscetível a Alagamento e Deslizamento de terra. | |

| CAROLINA | Sugestão: Desassoreamento do rio e viabilidade de contenção da encosta (barranco). |
| | Tipo de Risco: DESLIZAMENTO E ALAGAMENTO |

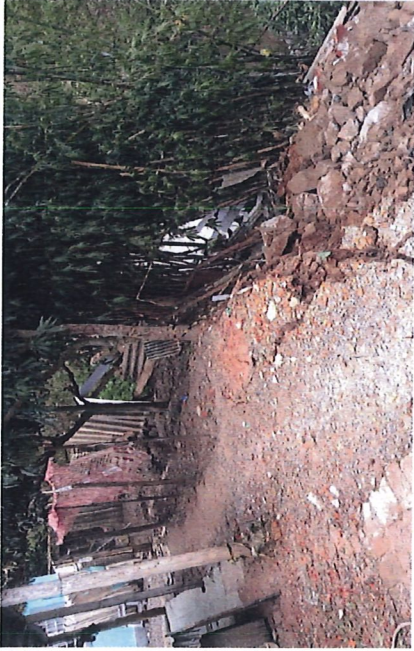
| | <b>PONTO 27 - Comandante Kramer</b> | |

| | Descrição: Área suscetível a Alagamento e Deslizamento de terra. | |
| | Sugestão: Desassoreamento do rio e viabilidade de contenção da encosta (barranco). Já foi realizado trabalho em Junho de 2021 | |
| | Tipo de Risco: DESLIZAMENTO E ALAGAMENTO | |

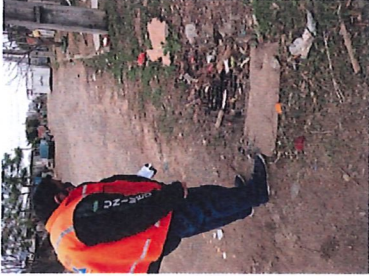
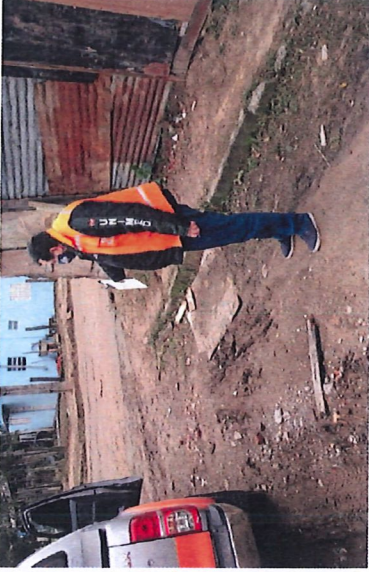
| SALGADO FILHO | <b>PONTO 28 - Praia do Cassino (Brenner)</b> | |

| | Descrição: Bueiros entupidos e área suscetível a alagamento. | |

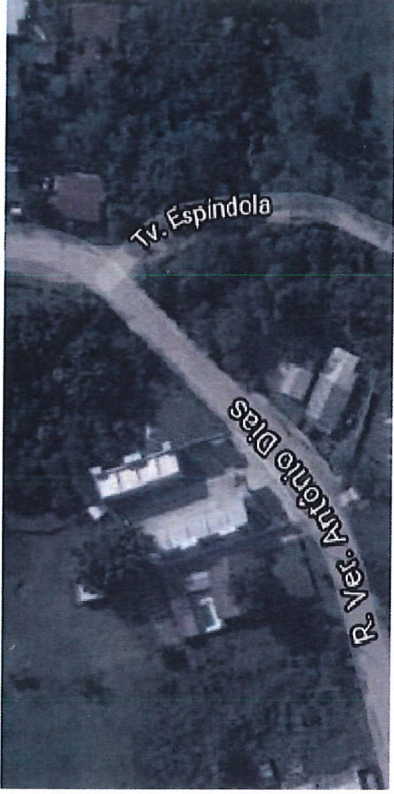
| | <b>PONTO 46 – Travessa Espíndola</b> | |

| | Descrição: <b>Bueiros entupidos</b> | |
| | Sugestão: Limpeza do bueiro | |
| | <b>Tipo de Risco: ALAGAMENTO</b> | |

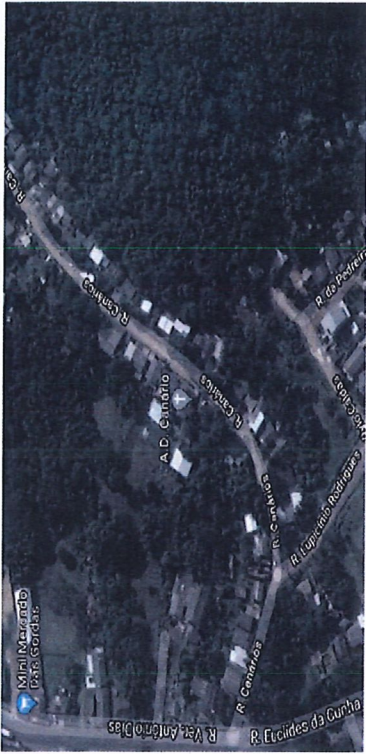
| ITARARÉ | PONTO 48 – Rua dos Canários | |

| | Descrição: Área suscetível à deslizamento | |
| | Sugestão: Monitoramento da área | |

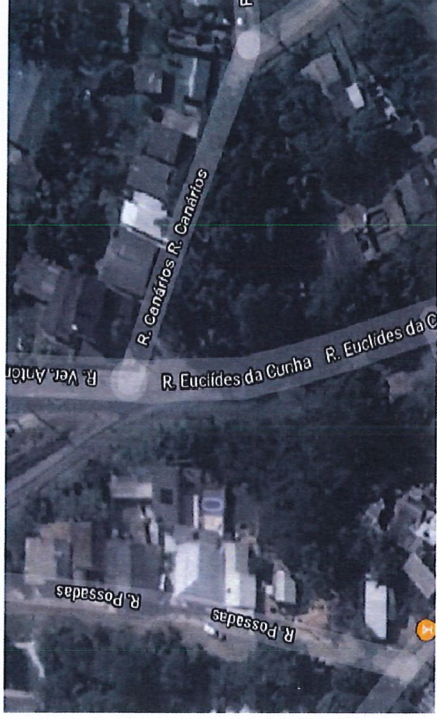
| CAMPESTR<br>E<br>PONTO<br>NOVO | PONTO 49 – Rua Vereador Antonio Dias | |

| | Descrição: Neste local há deslizamento junto ao barranco, próximo a linha férrea da RUMO. | |
| | Sugestão: Verificação junto a RUMO de um sistema de contenção ou plantio de indivíduos arbóreos ou gramíneas adequados. | |

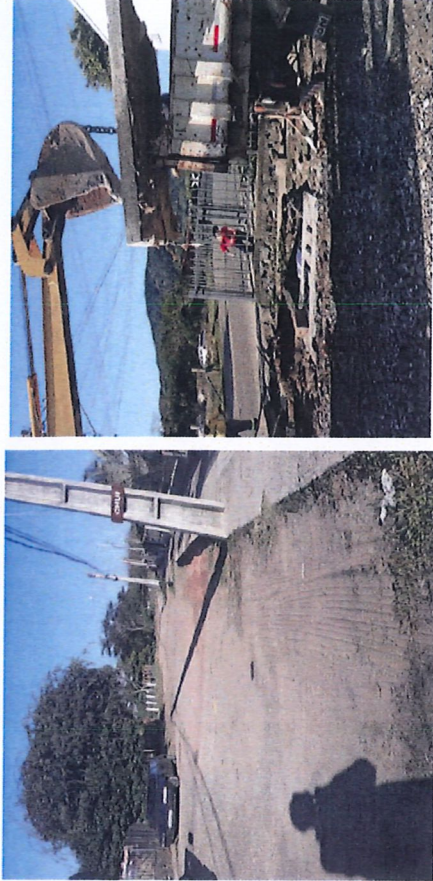
| | PONTO 51 – Rua Chui (Vila Schirmer) | | |

| | Descrição: Bueiros entupidos | | |
| | Sugestão: Limpeza do bueiro e compactação da rua com pedras. OBRA REALIZADA em Julho/2021 | | |

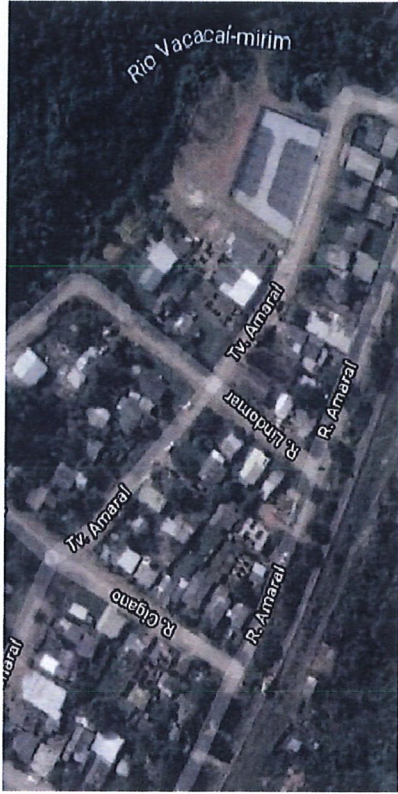
| KM 3 | PONTO 52 – Travessa Amaral, 61 – Estação dos Ventos | | |

| | Descrição: Bueiros entupidos e muito lixo nas ruas | | |
| | Sugestão: Limpeza de bueiros, limpeza dos terrenos que se encontram com nível crítico de lixo | | |

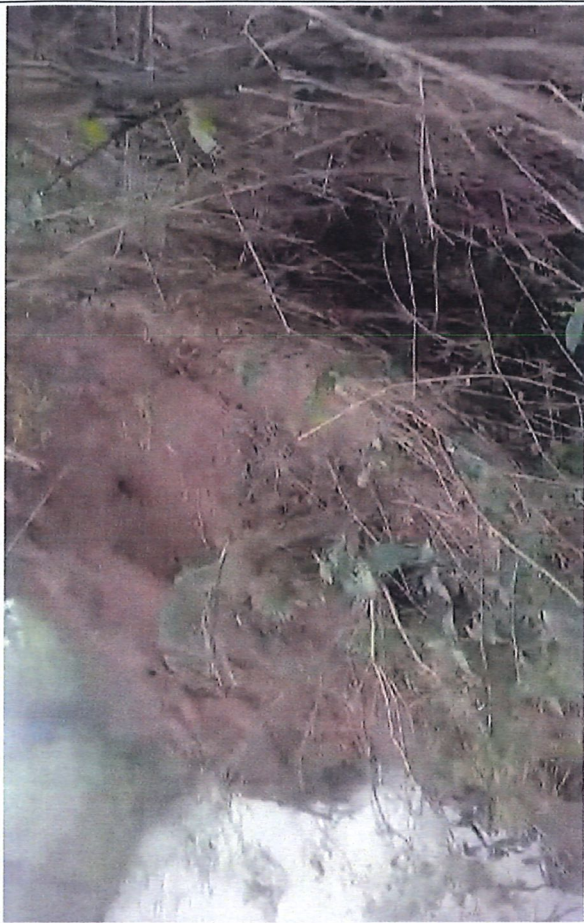
| PONTO NOVO | PONTO 57 – Estrada Ângelo Berleze – Pé de Plátano | | | |

| | Descrição: O Rio Vacacaí-Mirim está sofrendo processo de solapamento (movimentação de massas) nas margens do rio. | | | |
| | Sugestão: Realizar Desassoreamento com aprofundamento do canal e ver qual o melhor sistema de contenção das margens para evitar que as águas forcem a “taipa” e venha invadir a Estrada municipal. | | | |

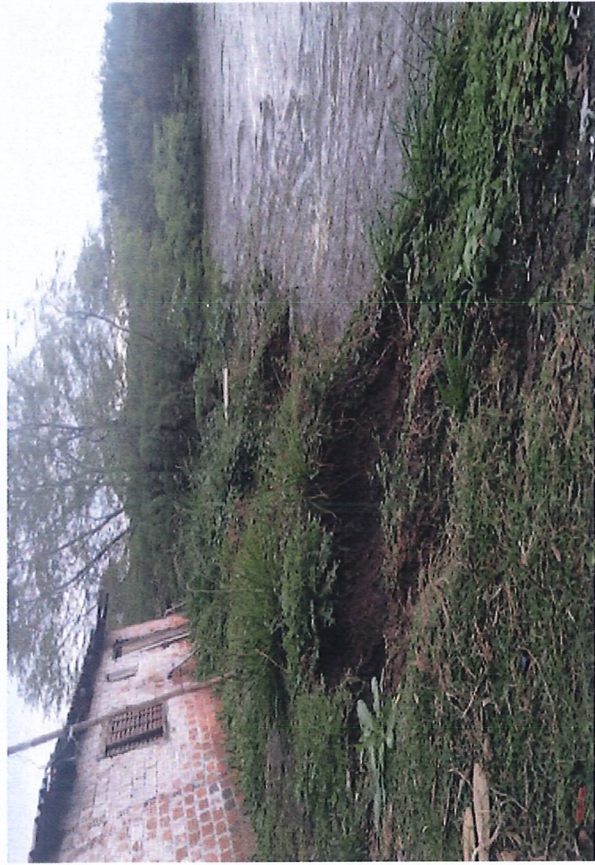
| PONTO NOVO | Descrição: Neste local há deslizamento devido ao efeito da ação do rio Vacacaí-Mirim nas margens do local. | | | |
| | Sugestão: verificação da possibilidade de desassoreamento do trecho e sistema de contenção apropriado pro local. | | | |

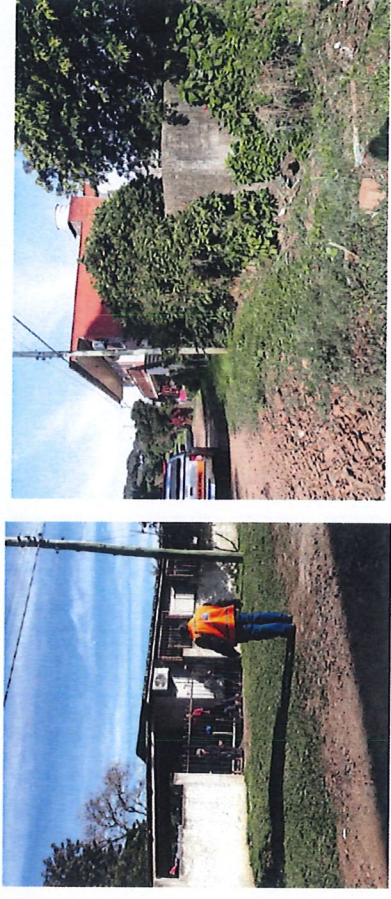
| TOMAZETT<br>I | PONTO 59 – Rua Davi Ribeiro | |

| | Descrição: Alagamento decorrente as águas da chuva e inundação da sanga do local. Na 4ª quadra acima da BR 392. | |
| | Sugestão: Limpeza da sanga e drenagem do local | |

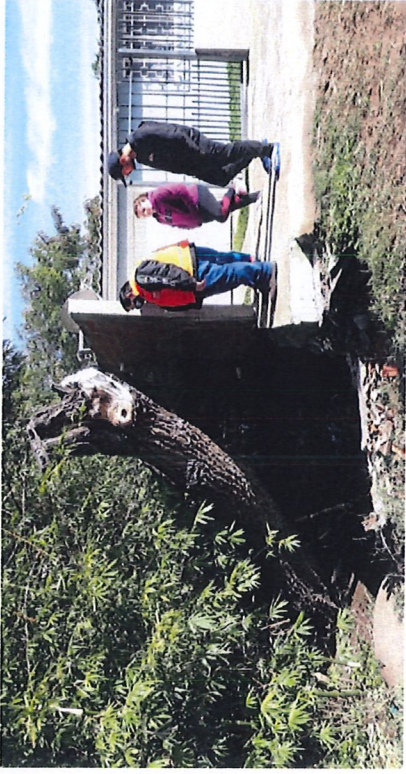
| | Descrição: Casa situada ao lado de uma sanga. Em épocas de chuvarforte, a água atinge a residência. A sanga e os bueiros ao redor apresentam-se assoreados. | |
| | Sugestão: Limpeza de bueiros, criação de galerias e desassoreamento do curso d'água | |

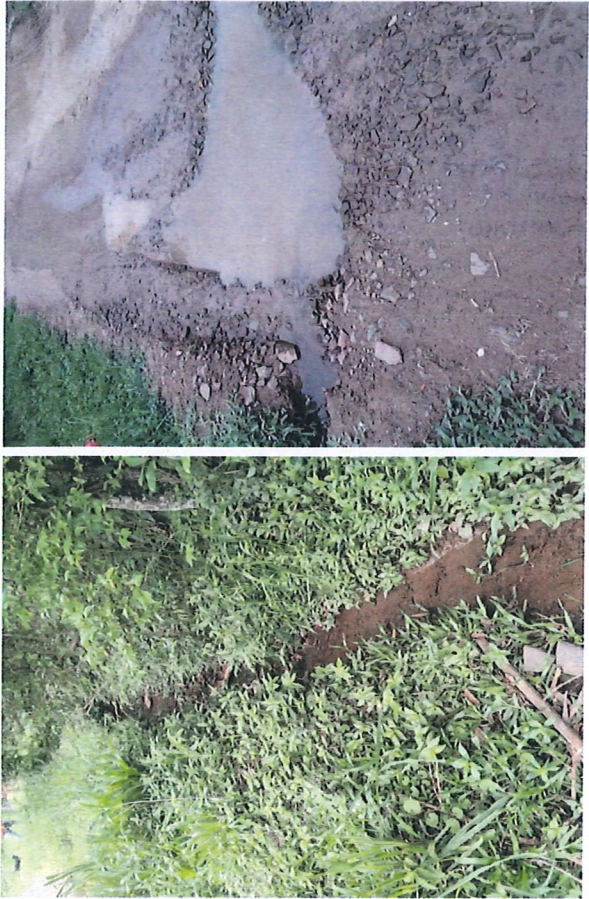
| | Descrição: a valeta aberta não dá conta da vazão da água que é captada da rua e do campo. Sendo Quando há chuvas intensas, as águas acabam invadindo a rua e as casas que ficam na parte mais baixa da rua. Corre também à céu aberto o esgoto devido o rompimento de um bueiro no local. | |
| | Sugestão: Criação/restauração de um bueiro onde o cano está rompido. Abertura de uma valeta maior com uma “taipa” pro lado da rua a fim de impedir que a água corrapara a rua e também pras casas. | |
